Rapport de mission de repérage des matériaux et produits contenant de l'amiante avant réalisation de travaux dans un immeuble bâti

**Bâtiments Central, SAS et QSL des Baumettes
historiques
Centre pénitentiaire des Baumettes
239 Chemin de Morgiou
13009 MARSEILLE 09**

Date du rapport : 25/06/2025

Référence du dossier : 2505CPAAI -
BI12220000002515

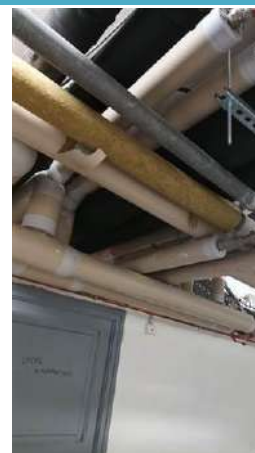
N° de prélèvements	N° de composant *1 & Description opérateur	Localisation	Composant de la construction	Date du prélèvement	Résultat de l'analyse	Photo
P001	Identifiant: ZPSO-001 Description: Calorifuge Isolant réseau Eau/ECS	Bâtiment Central - Sous sol - Circulation	6 - Conduits et accessoires intérieurs - Conduits de fluides (air, eau, vapeur, fumée, échappement, autres fluides)	04/06/2025	Absence d'amiante

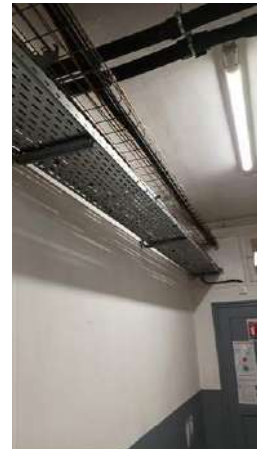
P004	<u>Identifiant:</u> ZPSO-003 <u>Description:</u> Enduit peinture murs	Bâtiment Central - Sous sol - Stock Peinture	3 - Parois verticales intérieures - Murs et cloisons maçonnés	04/06/2025	Absence d'amiante

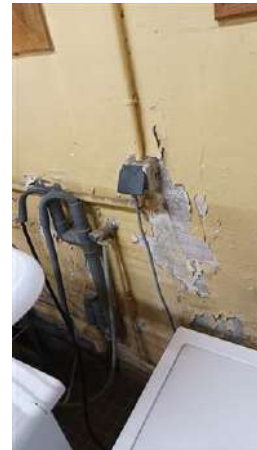
N° de prélèvements	N° de composant *1 & Description opérateur	Localisation	Composant de la construction	Date du prélèvement	Résultat de l'analyse	Photo
P010	<u>Identifiant:</u> ZPSO-007 <u>Description:</u> Enduit peinture murs	Bâtiment Central - Sous sol - Stock Lingerie	3 - Parois verticales intérieures - Murs et cloisons maçonnés	04/06/2025	Absence d'amiante

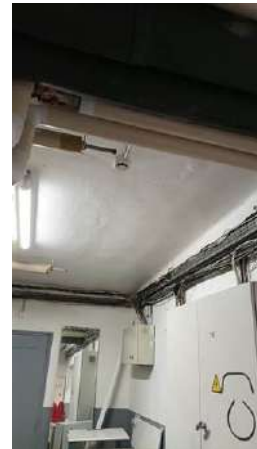
P011	<u>Identifiant:</u> ZPSO-008 <u>Description:</u> Enduit peinture plafond	Bâtiment Central - Sous sol - Circulation	4 - Plafonds et faux plafonds - Plafonds	04/06/2025	Absence d'amiante

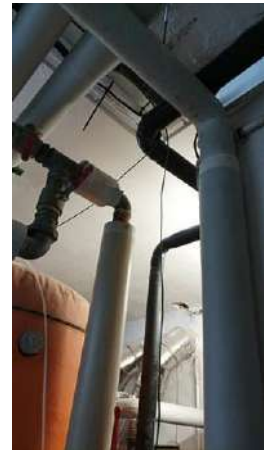
N° de prélèvements	N° de composant *1 & Description opérateur	Localisation	Composant de la construction	Date du prélèvement	Résultat de l'analyse	Photo
P012	<u>Identifiant:</u> ZPSO-008 <u>Description:</u> Enduit peinture plafond	Bâtiment Central - Sous sol - Chaufferie	4 - Plafonds et faux plafonds - Plafonds	04/06/2025	Absence d'amiante

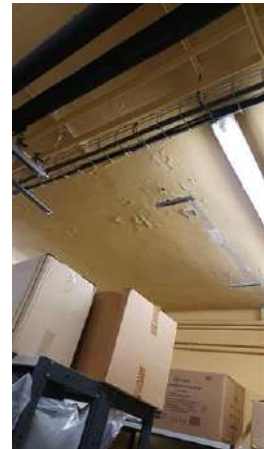
P013	<u>Identifiant:</u> ZPSO-009 <u>Description:</u> Enduit peinture jaune plafond	Bâtiment Central - Sous sol - Stock Lingerie	4 - Plafonds et faux plafonds - Plafonds	04/06/2025	Absence d'amiante

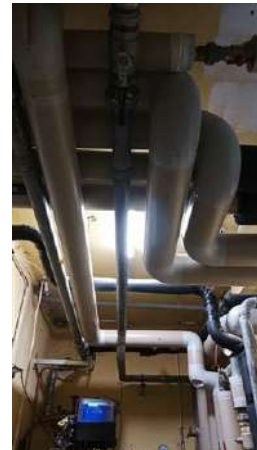
N° de prélèvements	N° de composant *1 & Description opérateur	Localisation	Composant de la construction	Date du prélèvement	Résultat de l'analyse	Photo
P014	<u>Identifiant:</u> ZPSO-009 <u>Description:</u> Enduit peinture jaune plafond	Bâtiment Central - Sous sol - Circulation	4 - Plafonds et faux plafonds - Plafonds	04/06/2025	Absence d'amiante

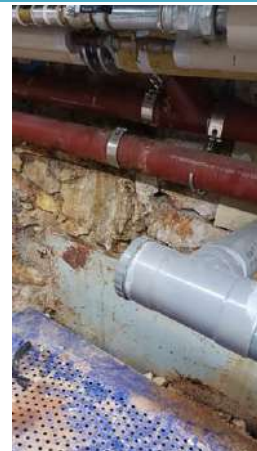
P015	<u>Identifiant:</u> ZPSO-010 <u>Description:</u> Joint pierres	Bâtiment G - Sous sol - Galerie	3 - Parois verticales intérieures - Revêtements de murs, poteaux, cloisons, gaines, coffres	04/06/2025	Absence d'amiante

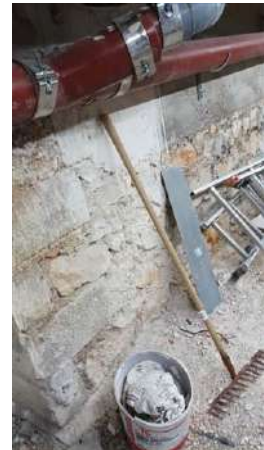
N° de prélèvements	N° de composant *1 & Description opérateur	Localisation	Composant de la construction	Date du prélèvement	Résultat de l'analyse	Photo
P016	<u>Identifiant:</u> ZPSO-010 <u>Description:</u> Joint pierres	Bâtiment G - Sous sol - Galerie	3 - Parois verticales intérieures - Revêtements de murs, poteaux, cloisons, gaines, coffres	04/06/2025	Absence d'amiante

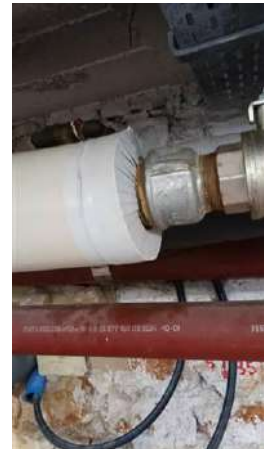
P017	<u>Identifiant:</u> ZPSO-001 <u>Description:</u> Calorifuge Isolant réseau Eau/ECS	Bâtiment G - Sous sol - Galerie	6 - Conduits et accessoires intérieurs - Conduits de fluides (air, eau, vapeur, fumée, échappement, autres fluides)	04/06/2025	Absence d'amiante

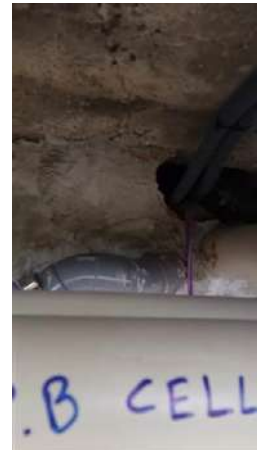
N° de prélèvements	N° de composant *1 & Description opérateur	Localisation	Composant de la construction	Date du prélèvement	Résultat de l'analyse	Photo
P018	<u>Identifiant:</u> ZPSO-011 <u>Description:</u> Mortier rebouchage murs	Bâtiment G - Sous sol - Galerie	3 - Parois verticales intérieures - Revêtements de murs, poteaux, cloisons, gaines, coffres	04/06/2025	Absence d'amiante

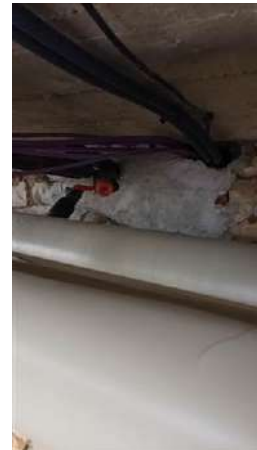
P019	<u>Identifiant:</u> ZPSO-011 <u>Description:</u> Mortier rebouchage murs	Bâtiment G - Sous sol - Galerie	3 - Parois verticales intérieures - Revêtements de murs, poteaux, cloisons, gaines, coffres	04/06/2025	Absence d'amiante

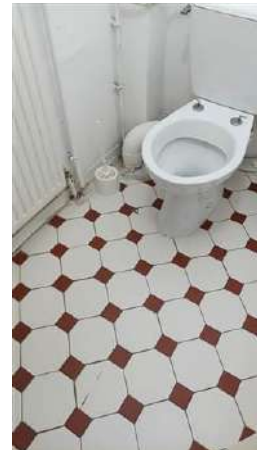
N° de prélèvements	N° de composant *1 & Description opérateur	Localisation	Composant de la construction	Date du prélèvement	Résultat de l'analyse	Photo
P021	<u>Identifiant:</u> ZPSO-013 <u>Description:</u> Colle de carrelage	Bâtiment Central - RDC - Zone UCSA - ATT.	5 - Planchers et planchers techniques - Revêtements de sols	04/06/2025	Absence d'amiante

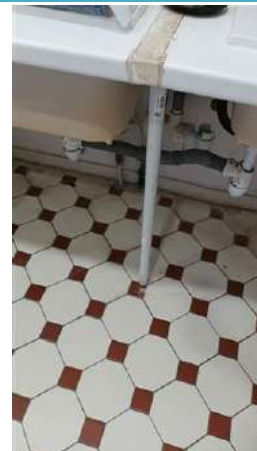
P022	<u>Identifiant:</u> ZPSO-013 <u>Description:</u> Colle de carrelage	Bâtiment Central - RDC - Zone UCSA - Secrétariat	5 - Planchers et planchers techniques - Revêtements de sols	04/06/2025	Absence d'amiante

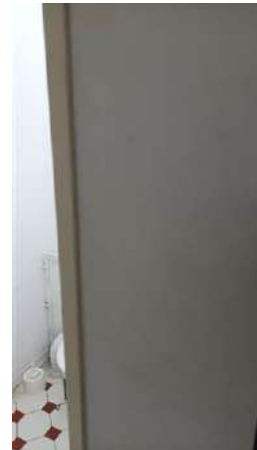
N° de prélèvements	N° de composant *1 & Description opérateur	Localisation	Composant de la construction	Date du prélèvement	Résultat de l'analyse	Photo
P023	<u>Identifiant:</u> ZPSO-014 <u>Description:</u> Enduit peinture cloisons	Bâtiment Central - RDC - Zone UCSA - ATT.	3 - Parois verticales intérieures - Murs et cloisons maçonnés	04/06/2025	Absence d'amiante

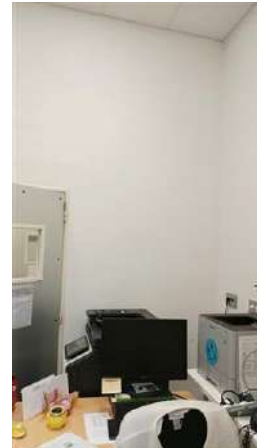
P024	<u>Identifiant:</u> ZPSO-014 <u>Description:</u> Enduit peinture cloisons	Bâtiment Central - RDC - Zone UCSA - Secrétariat	3 - Parois verticales intérieures - Murs et cloisons maçonnés	04/06/2025	Absence d'amiante

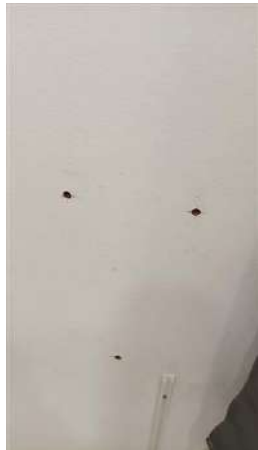
N° de prélèvements	N° de composant *1 & Description opérateur	Localisation	Composant de la construction	Date du prélèvement	Résultat de l'analyse	Photo
P025	<u>Identifiant:</u> ZPSO-015 <u>Description:</u> Enduit peinture murs	Bâtiment Central - RDC - Zone UCSA - Secrétariat	3 - Parois verticales intérieures - Murs et cloisons maçonnés	04/06/2025	Absence d'amiante

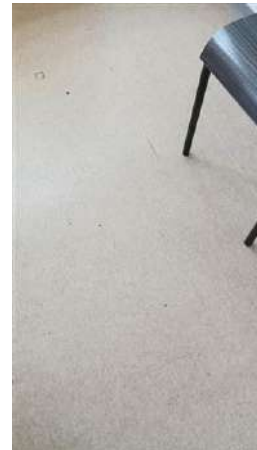
N° de prélèvements	N° de composant *1 & Description opérateur	Localisation	Composant de la construction	Date du prélèvement	Résultat de l'analyse	Photo
P029	Identifiant: ZPSO-017 Description: Revêtement plastique + colle + ragréage	Bâtiment Central - RDC - Zone Audience - Relais P/E	5 - Planchers et planchers techniques - Revêtements de sols	04/06/2025	Absence d'amiante

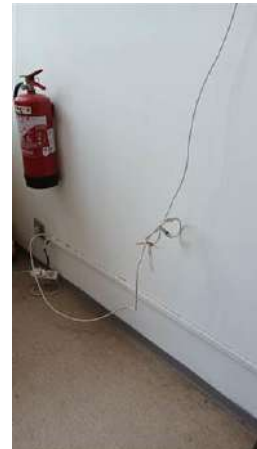
P030	Identifiant: ZPSO-016 Description: Enduit plâtre cloisons	Bâtiment Central - RDC - Zone Audience - Relais P/E	3 - Parois verticales intérieures - Murs et cloisons maçonnés	04/06/2025	Absence d'amiante

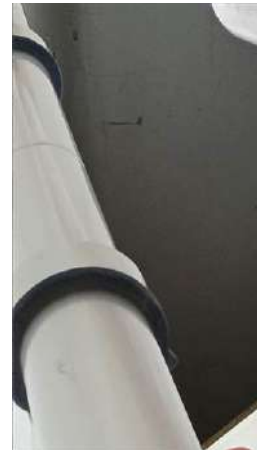
N° de prélèvements	N° de composant *1 & Description opérateur	Localisation	Composant de la construction	Date du prélèvement	Résultat de l'analyse	Photo
P031	<u>Identifiant:</u> ZPSO-018 <u>Description:</u> Enduit peinture plénum	Bâtiment Central - RDC - Zone Audience - Relais P/E	4 - Plafonds et faux plafonds - Plafonds	04/06/2025	Absence d'amiante

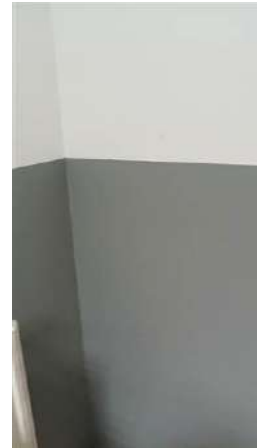
P032	<u>Identifiant:</u> ZPSO-019 <u>Description:</u> Enduit peinture murs	Bâtiment Central - RDC - Zone Restauration - Dégagement côté L.T. Sécurité	3 - Parois verticales intérieures - Murs et cloisons maçonnés	04/06/2025	Absence d'amiante

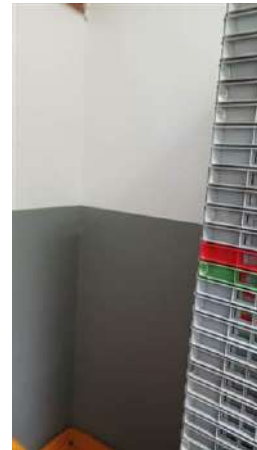
N° de prélèvements	N° de composant *1 & Description opérateur	Localisation	Composant de la construction	Date du prélèvement	Résultat de l'analyse	Photo
P033	Identifiant: ZPSO-020 Description: Enduit peinture cloisons	Bâtiment Central - RDC - Zone Restauration - Dégagement côté L.T. Sécurité	3 - Parois verticales intérieures - Murs et cloisons maçonnés	04/06/2025	Absence d'amiante

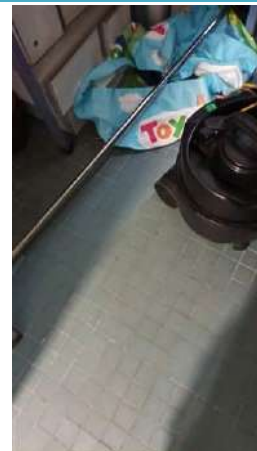
P034	Identifiant: ZPSO-021 Description: Colle de carrelage vert + ragréage	Bâtiment Central - R+2 - Pièce (futur WC)	5 - Planchers et planchers techniques - Revêtements de sols	04/06/2025	Absence d'amiante

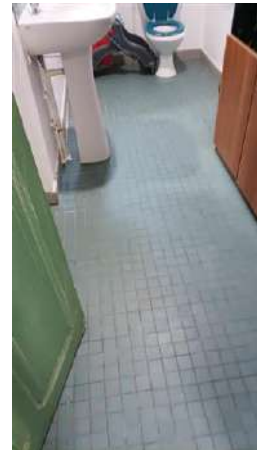
N° de prélèvements	N° de composant *1 & Description opérateur	Localisation	Composant de la construction	Date du prélèvement	Résultat de l'analyse	Photo
P035	Identifiant: ZPSO-021 Description: Colle de carrelage vert + ragréage	Bâtiment Central - R+2 - WC Hommes	5 - Planchers et planchers techniques - Revêtements de sols	04/06/2025	Absence d'amiante

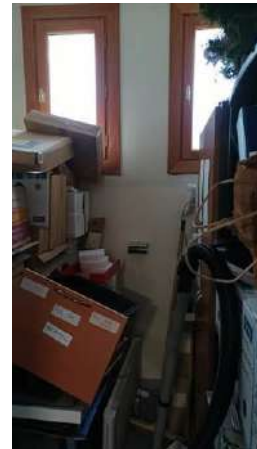
P036	Identifiant: ZPSO-022 Description: Enduit peinture murs	Bâtiment Central - R+2 - Pièce (futur WC)	3 - Parois verticales intérieures - Murs et cloisons maçonnés	04/06/2025	Absence d'amiante

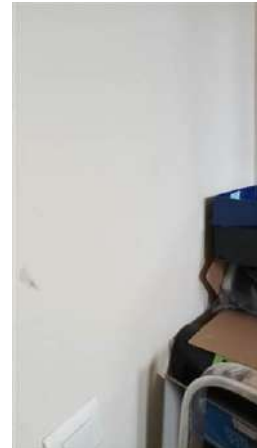
P038	Identifiant: ZPSO-023 Description: Enduit peinture cloisons	Bâtiment Central - R+2 - Pièce (futur WC)	3 - Parois verticales intérieures - Murs et cloisons maçonnés	04/06/2025	Absence d'amiante

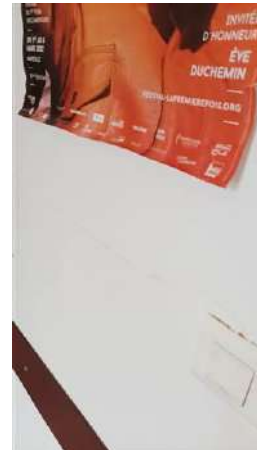
N° de prélèvements	N° de composant *1 & Description opérateur	Localisation	Composant de la construction	Date du prélèvement	Résultat de l'analyse	Photo
P039	<u>Identifiant:</u> ZPSO-023 <u>Description:</u> Enduit peinture cloisons	Bâtiment Central - R+2 - WC Hommes	3 - Parois verticales intérieures - Murs et cloisons maçonnés	04/06/2025	Absence d'amiante

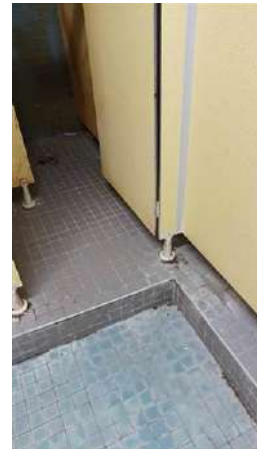
P040	<u>Identifiant:</u> ZPSO-024 <u>Description:</u> Colle de carrelage petit carreaux + ragréage	Bâtiment G - RDC - Douches 2	5 - Planchers et planchers techniques - Revêtements de sols	04/06/2025	Absence d'amiante

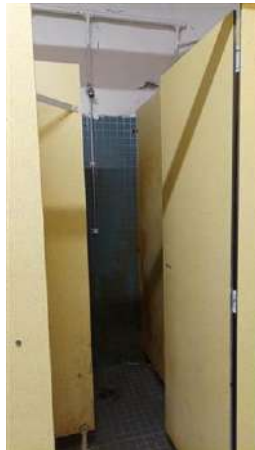
N° de prélèvements	N° de composant *1 & Description opérateur	Localisation	Composant de la construction	Date du prélèvement	Résultat de l'analyse	Photo
P041	<u>Identifiant:</u> ZPSO-025 <u>Description:</u> Colle de faïence	Bâtiment G - RDC - Douches 2	3 - Parois verticales intérieures - Revêtements de murs, poteaux, cloisons, gaines, coffres	04/06/2025	Absence d'amiante

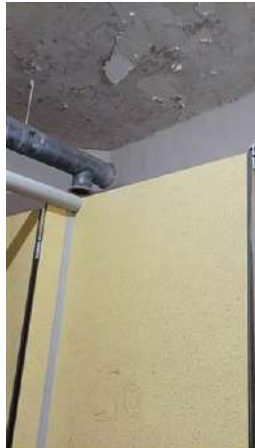
P042	<u>Identifiant:</u> ZPSO-026 <u>Description:</u> Enduit peinture murs	Bâtiment G - RDC - Douches 2	3 - Parois verticales intérieures - Murs et cloisons maçonnés	04/06/2025	Absence d'amiante

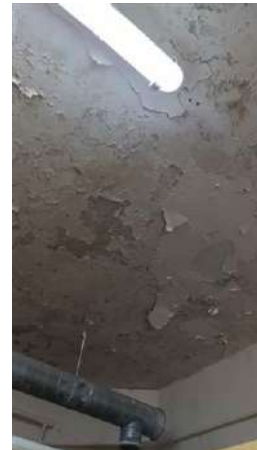
N° de prélèvements	N° de composant *1 & Description opérateur	Localisation	Composant de la construction	Date du prélèvement	Résultat de l'analyse	Photo
P043	Identifiant: ZPSO-027 Description: Enduit peinture plafond	Bâtiment G - RDC - Douches 2	4 - Plafonds et faux plafonds - Plafonds	04/06/2025	Absence d'amiante

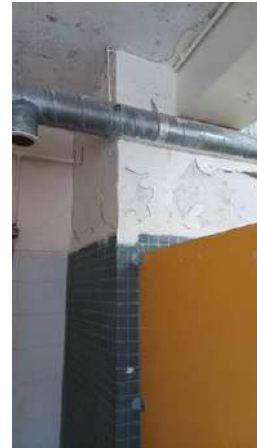
P044	Identifiant: ZPSO-028 Description: Enduit peinture gaine	Bâtiment G - RDC - Douches 2	3 - Parois verticales intérieures - Gains et coffres verticaux	04/06/2025	Absence d'amiante

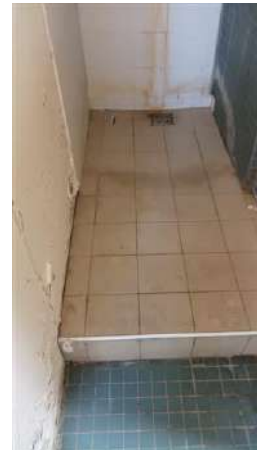
N° de prélèvements	N° de composant *1 & Description opérateur	Localisation	Composant de la construction	Date du prélèvement	Résultat de l'analyse	Photo
P045	Identifiant: ZPSO-029 Description: Colle de carrelage grands carreaux	Bâtiment G - RDC - Douches 2	5 - Planchers et planchers techniques - Revêtements de sols	04/06/2025	Absence d'amiante

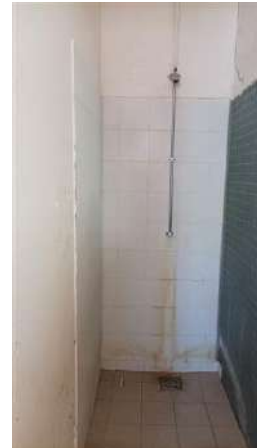
P046	Identifiant: ZPSO-030 Description: Colle de faïence grise	Bâtiment G - RDC - Douches 2	3 - Parois verticales intérieures - Revêtements de murs, poteaux, cloisons, gaines, coffres	04/06/2025	Absence d'amiante

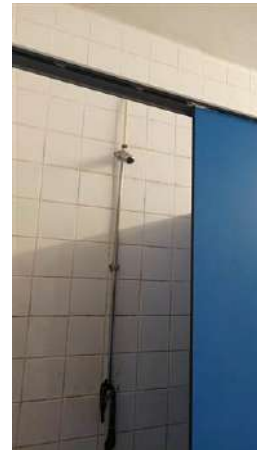
N° de prélèvements	N° de composant *1 & Description opérateur	Localisation	Composant de la construction	Date du prélèvement	Résultat de l'analyse	Photo
P047	<u>Identifiant:</u> ZPSO-031 <u>Description:</u> Colle de faïence blanche	Bâtiment G - RDC - Douches 2	3 - Parois verticales intérieures - Revêtements de murs, poteaux, cloisons, gaines, coffres	04/06/2025	Absence d'amiante

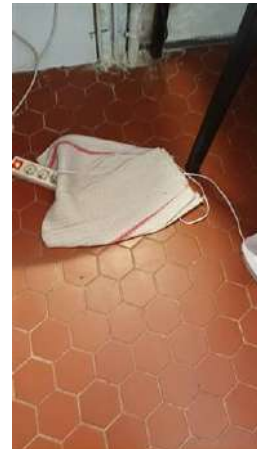
P048	<u>Identifiant:</u> ZPSO-032 <u>Description:</u> Colle de tomettes	Bâtiment G - RDC - Cellule 08	5 - Planchers et planchers techniques - Revêtements de sols	04/06/2025	Absence d'amiante

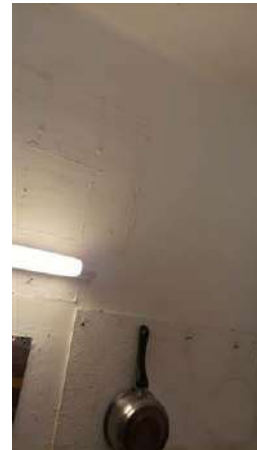
N° de prélèvements	N° de composant *1 & Description opérateur	Localisation	Composant de la construction	Date du prélèvement	Résultat de l'analyse	Photo
P050	<u>Identifiant:</u> ZPSO-033 <u>Description:</u> Enduit peinture murs	Bâtiment G - RDC - Cellule 08	3 - Parois verticales intérieures - Murs et cloisons maçonnés	04/06/2025	Absence d'amiante

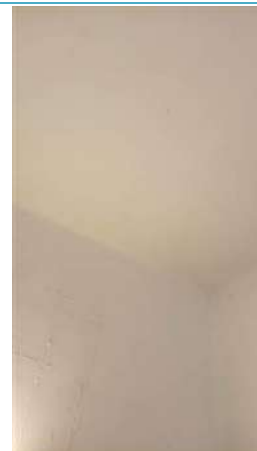
P051	<u>Identifiant:</u> ZPSO-033 <u>Description:</u> Enduit peinture murs	Bâtiment G - RDC - Cellule 010	3 - Parois verticales intérieures - Murs et cloisons maçonnés	04/06/2025	Absence d'amiante	
P052	<u>Identifiant:</u> ZPSO-034 <u>Description:</u> Enduit peinture plafond	Bâtiment G - RDC - Cellule 08	4 - Plafonds et faux plafonds - Plafonds	04/06/2025	Absence d'amiante

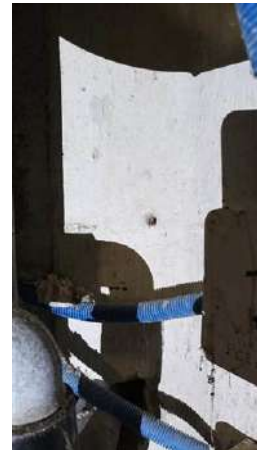
N° de prélèvements	N° de composant *1 & Description opérateur	Localisation	Composant de la construction	Date du prélèvement	Résultat de l'analyse	Photo
P054	<u>Identifiant:</u> ZPSO-035 <u>Description:</u> Enduit gaines	Bâtiment G - RDC - Ensemble des gaines techniques du niveau	3 - Parois verticales intérieures - Gainex et coffres verticaux	04/06/2025	Absence d'amiante

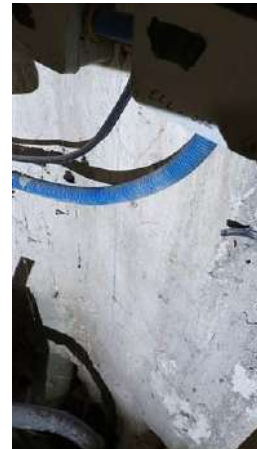
P055	<u>Identifiant:</u> ZPSO-035 <u>Description:</u> Enduit gaines	Bâtiment G - RDC - Ensemble des gaines techniques du niveau	3 - Parois verticales intérieures - Gainex et coffres verticaux	04/06/2025	Absence d'amiante

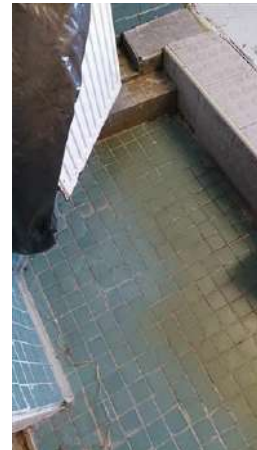
N° de prélèvements	N° de composant *1 & Description opérateur	Localisation	Composant de la construction	Date du prélèvement	Résultat de l'analyse	Photo
P056	Identifiant: ZPSO-024 Description: Colle de carrelage petit carreaux + ragréage	Bâtiment G - R+1 - Douches 2	5 - Planchers et planchers techniques - Revêtements de sols	04/06/2025	Absence d'amiante

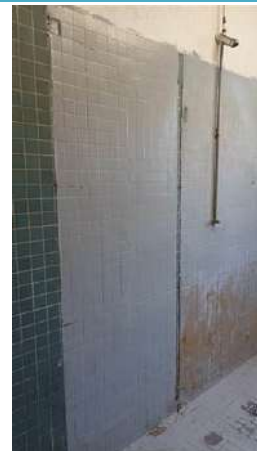
P057	Identifiant: ZPSO-025 Description: Colle de faïence	Bâtiment G - R+1 - Douches 2	3 - Parois verticales intérieures - Revêtements de murs, poteaux, cloisons, gaines, coffres	04/06/2025	Absence d'amiante

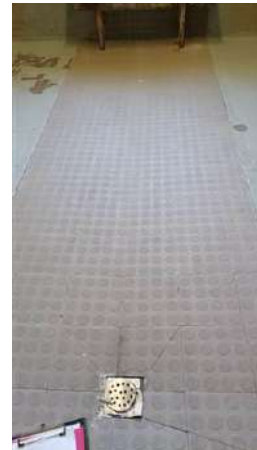
N° de prélèvements	N° de composant *1 & Description opérateur	Localisation	Composant de la construction	Date du prélèvement	Résultat de l'analyse	Photo
P058	<u>Identifiant:</u> ZPSO-036 <u>Description:</u> Colle de carrelage gris	Bâtiment G - R+1 - Douches 2	5 - Planchers et planchers techniques - Revêtements de sols	04/06/2025	Absence d'amiante

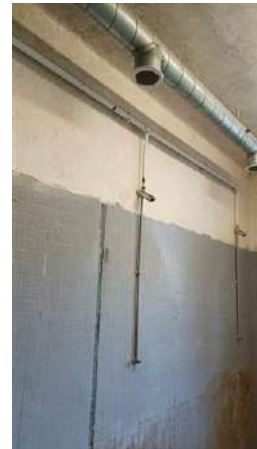
P059	<u>Identifiant:</u> ZPSO-026 <u>Description:</u> Enduit peinture murs	Bâtiment G - R+1 - Douches 2	3 - Parois verticales intérieures - Murs et cloisons maçonnés	04/06/2025	Absence d'amiante

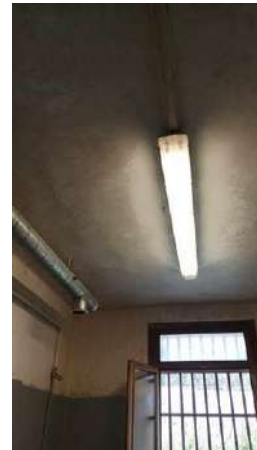
N° de prélèvements	N° de composant *1 & Description opérateur	Localisation	Composant de la construction	Date du prélèvement	Résultat de l'analyse	Photo
P060	<u>Identifiant:</u> ZPSO-027 <u>Description:</u> Enduit peinture plafond	Bâtiment G - R+1 - Douches 2	4 - Plafonds et faux plafonds - Plafonds	04/06/2025	Absence d'amiante

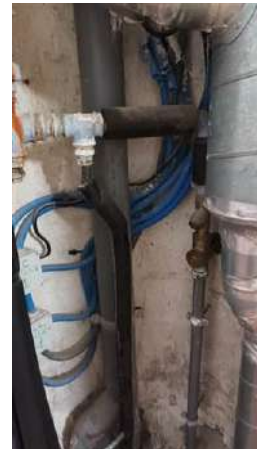
P061	<u>Identifiant:</u> ZPSO-035 <u>Description:</u> Enduit gaines	Bâtiment G - R+1 - Ensemble des gaines techniques du niveau	3 - Parois verticales intérieures - Gaines et coffres verticaux	04/06/2025	Absence d'amiante

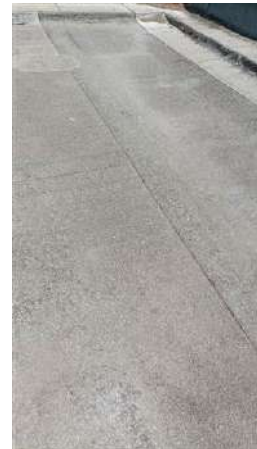
N° de prélèvements	N° de composant *1 & Description opérateur	Localisation	Composant de la construction	Date du prélèvement	Résultat de l'analyse	Photo
P062	<u>Identifiant:</u> ZPSO-037 <u>Description:</u> Revêtement bitumineux d'étanchéité	Bâtiment G - Extérieur - Toiture terrasse	1 - Couvertures, Toitures, Terrasses et étanchéités - Étanchéité de toiture terrasse	04/06/2025	Absence d'amiante

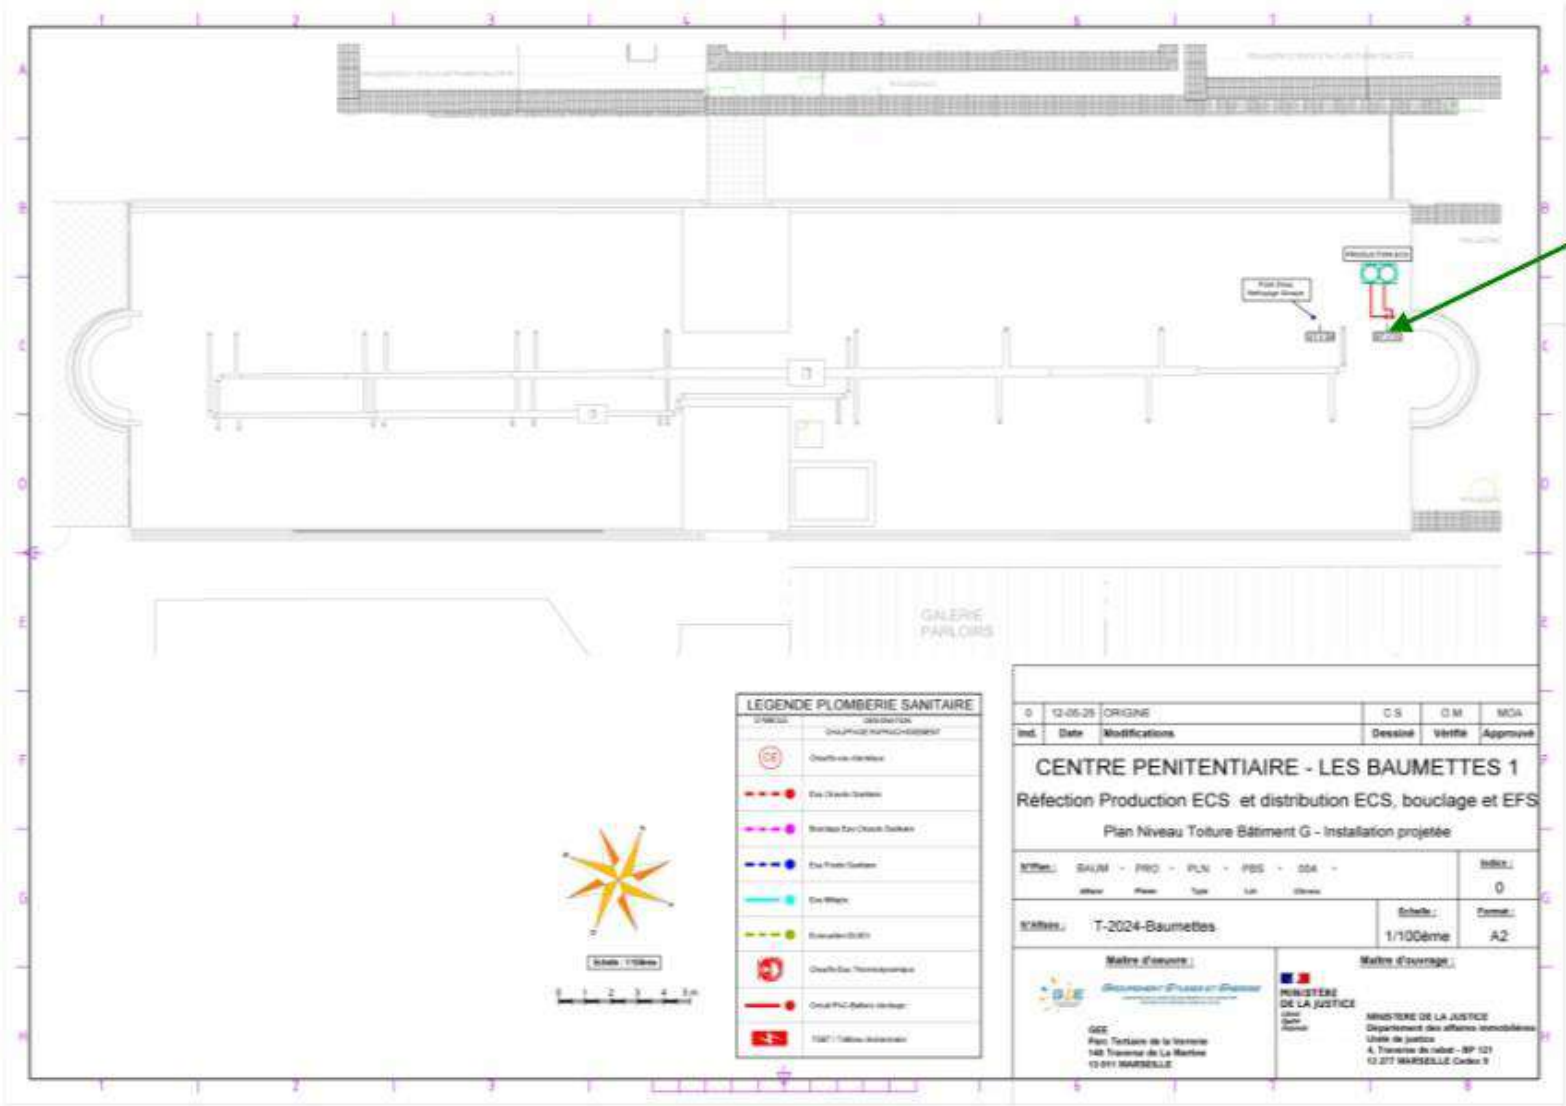
N° planche :4/12

P062 - Non amianté
Revêtement bitumineux d'étanchéité

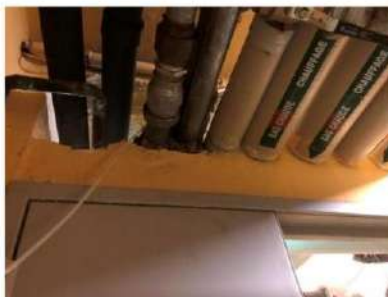
Il est à noter l'absence de rebouchage de passage de réseaux n'assurant plus le degré coupe-feu du local

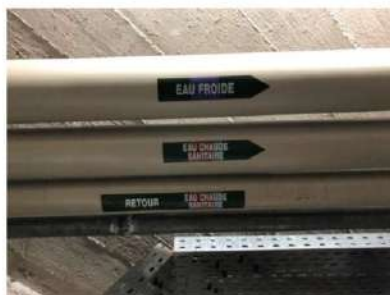
Collecteur principal en sous-sol technique

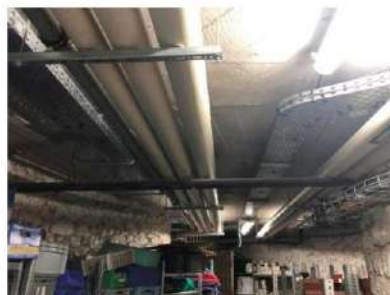
Collecteur principal en galerie technique

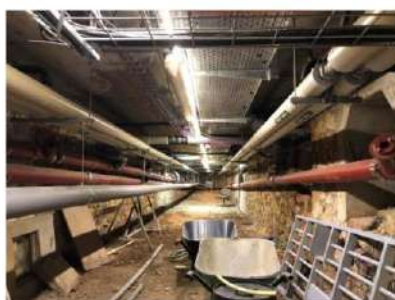
Collecteur principal en galerie technique

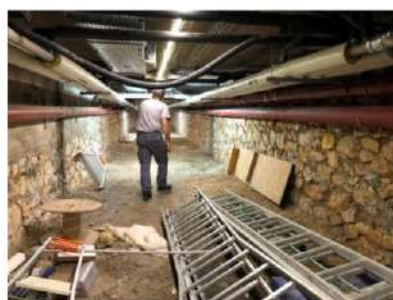
Collecteur principal en galerie technique

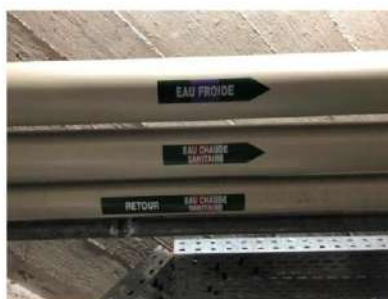
Le calorifuge des réseaux de distribution en sous-sol et galeries techniques est de type coquille de laine de roche avec protection par feuilles PVC en état visuel correct de conservation.

Collecteur principal en sous-sol technique

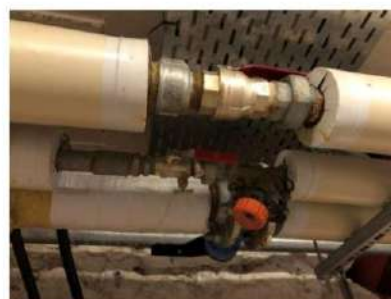
Collecteur principal en sous-sol technique

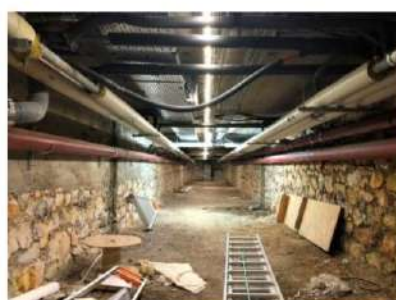
Collecteurs ECS-BECS en galerie technique

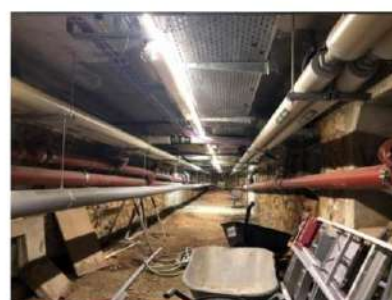
Collecteurs ECS-BECS en galerie technique

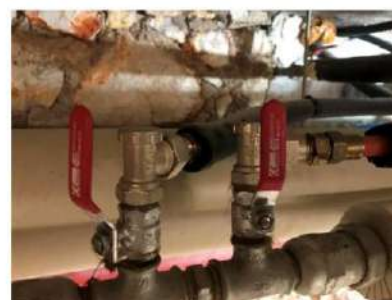
Piquages ECS en galerie technique

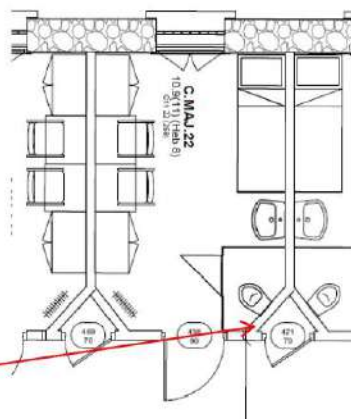
Il est à noter que la grande majorité des réseaux terminaux ne sont pas calorifugés et présentent un état de dégradation avancé.

Gaine technique desservant deux cellules

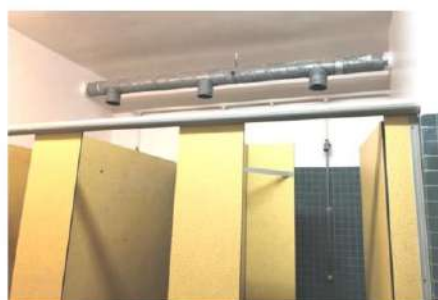
Douches collectives QSL Femmes
