RN94-HIERARCHISATION DE L'ALEA CRUE TORRENTIELLE ET AVALANCHE ENTRE GAP ET MONTGENEVRE

ÉTUDE DE VULNERABILITE DE LA RN 94 VIS-A-VIS DES ALEAS AVALANCHE ET CRUES TORRENTIELLES

OFFICE NATIONAL DES FORETS

Service de Restauration des Terrains en Montagne des Hautes-Alpes

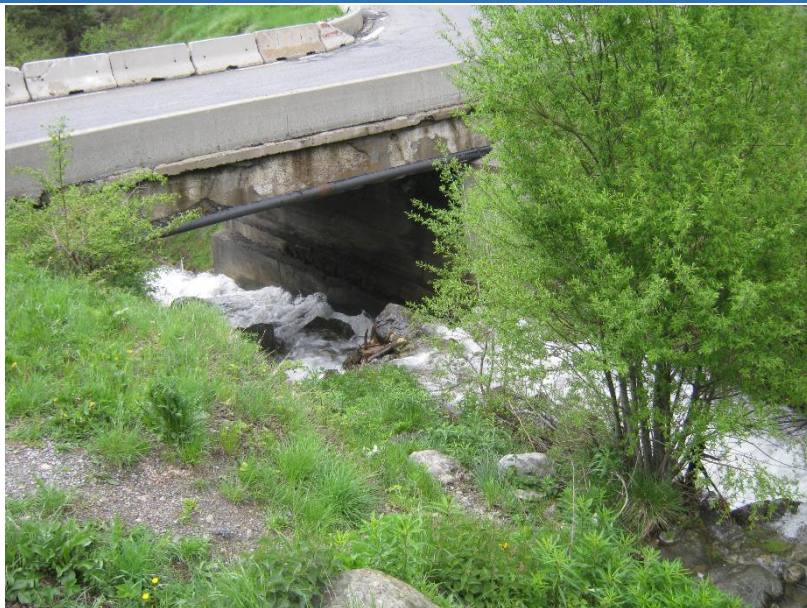
Vue du pont et de la RN94 depuis l'amont

Les risques de débordement paraissent très minimes actuellement sauf en cas d'embâcle de flottants, par ailleurs peu probable compte tenu de la capacité de transport du torrent sur cette section.

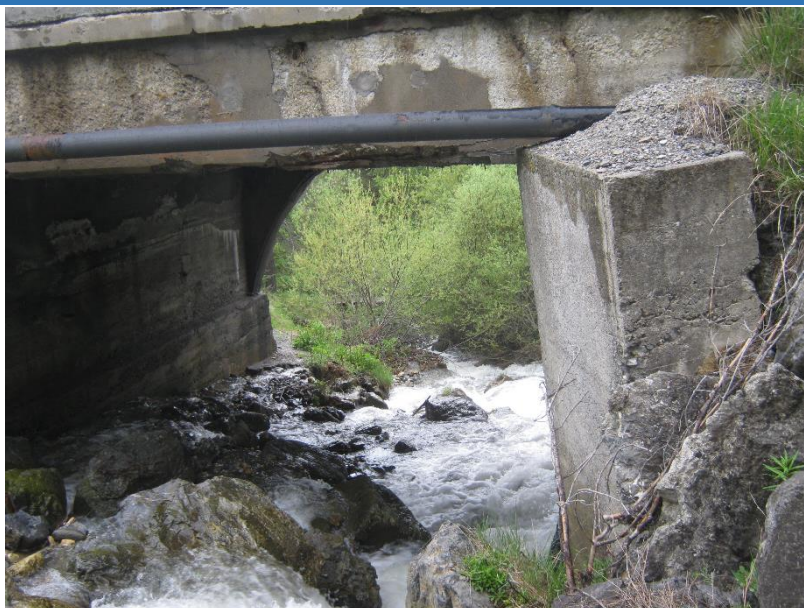
Il n'y a pas de dispositif de protection sur le torrent de la Durance, à part le pont lui-même qui mériterait une intervention à moyen terme (béton attaqué, ferrailage apparent, entonnement amont de la culée droite basculé)

Etat du pont et de l'entonnement amont rive droite

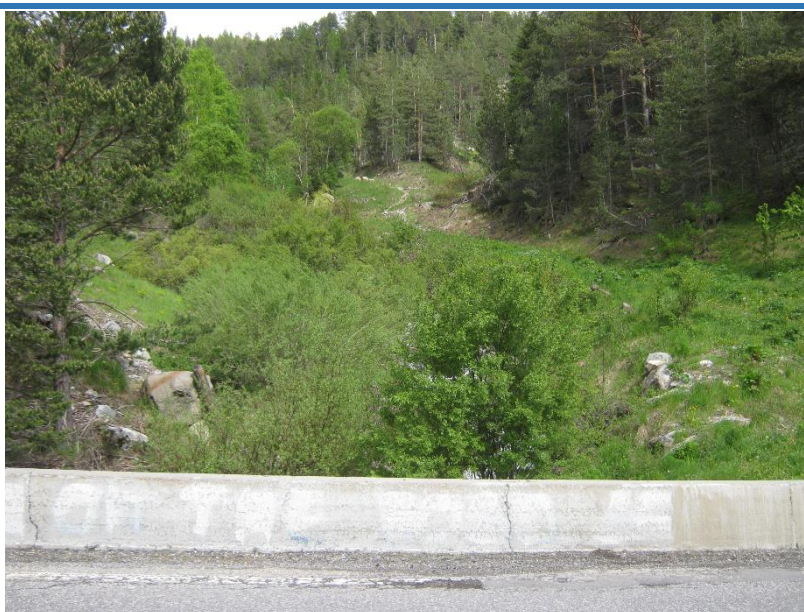
Jusqu'à présent, la gestion du risque a consisté à la suppression de la végétation aux abords du lit du torrent, effectué par la commune de Montgenèvre, ce qui est nécessaire et suffisant au regard de l'aléa.

Vue de l'amont du pont _ végétation à maîtriser

Aucune action n'est à prévoir, si ce n'est la poursuite de l'entretien de la végétation à l'amont du pont, notamment des arbres susceptibles d'être renversés par les avalanches.

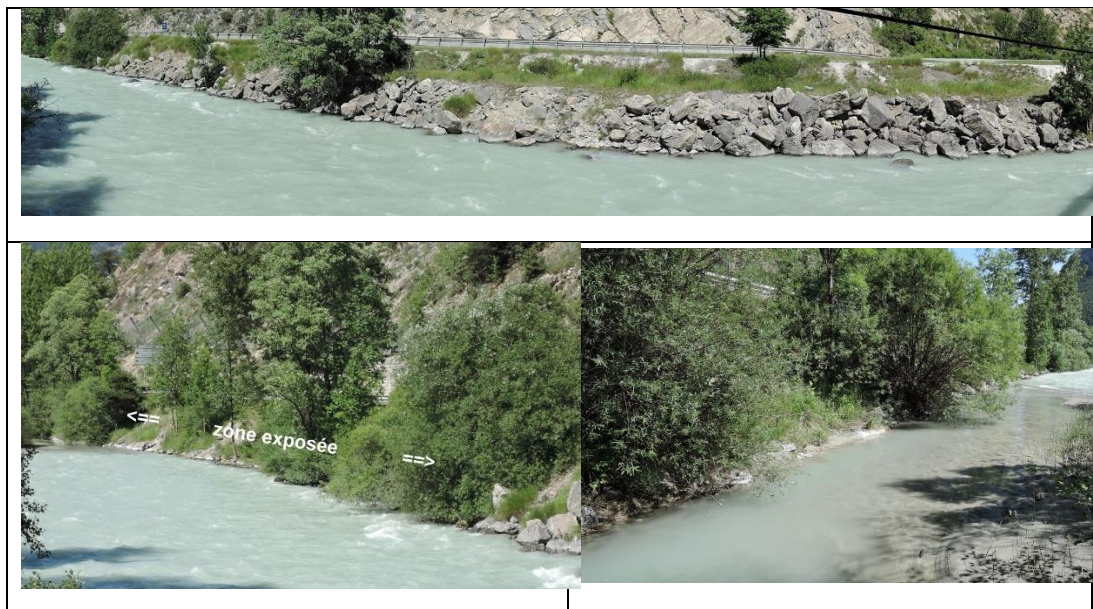
A ce stade la Durance draine un bassin versant proche de 1 000 km² et les crues printanières cumulant précipitations et fontes de neige peuvent générer des débits très importants aux capacités érosives redoutables. Après l'Argentière la Bessée en aval du pont Chancel la RN 94 borde la Durance sur 500 m jusqu'au pont de la voie ferrée. Une protection de berge réalisée avec des gros blocs d'enrochement non appareillés est présente sur environ 120 m en amont de la voie ferrée. Mais sur toute la partie restant en amont l'absence de protection expose la RN 94 aux érosions de la rivière torrentielle, la zone se situant à l'extrados d'une légère courbe et à l'aval d'un banc de matériaux semble particulièrement exposée et mériterait un renforcement de berges.

L'Argentière la Bessée : RN94 rive gauche de La Durance entre le pont Chancel et celui de la voie ferrée

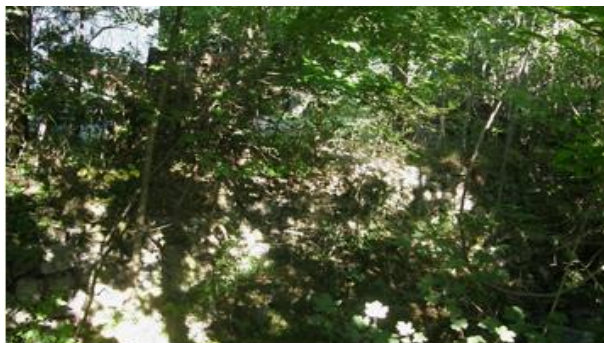
Un seul évènement a été recensé le 16 juin 1790. Lors de cette crue nous apprenons notamment que la digue en rive droite située à l'amont du pont de la RN94 a été submergée et endommagée sur 40 m et que le pont a également été endommagé. Il est indiqué aussi la présence de limons dans le chenal (faible quantité de matériaux).

Digue rive droite à l'amont du pont de la RN94

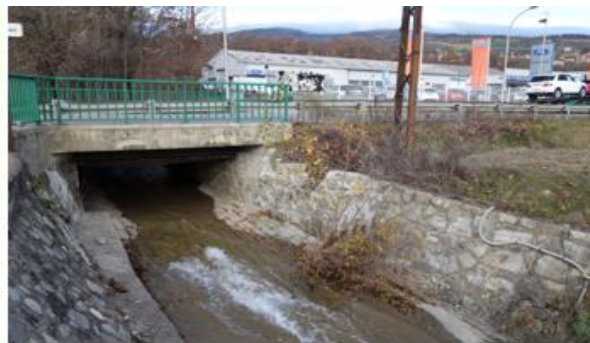
Pont de la RN94 vue vers l'amont

Compte tenu que pour ce type d'évènement centennal le transport de matériaux pourrait être important et ainsi dégrader fortement les conditions d'écoulement, nous pouvons affirmer que ces ponts sont sous dimensionnés. Des débordements qui se produiraient en ces deux points seraient susceptible de toucher un nombre important d'enjeux (routes, habitations, zone commerciale).

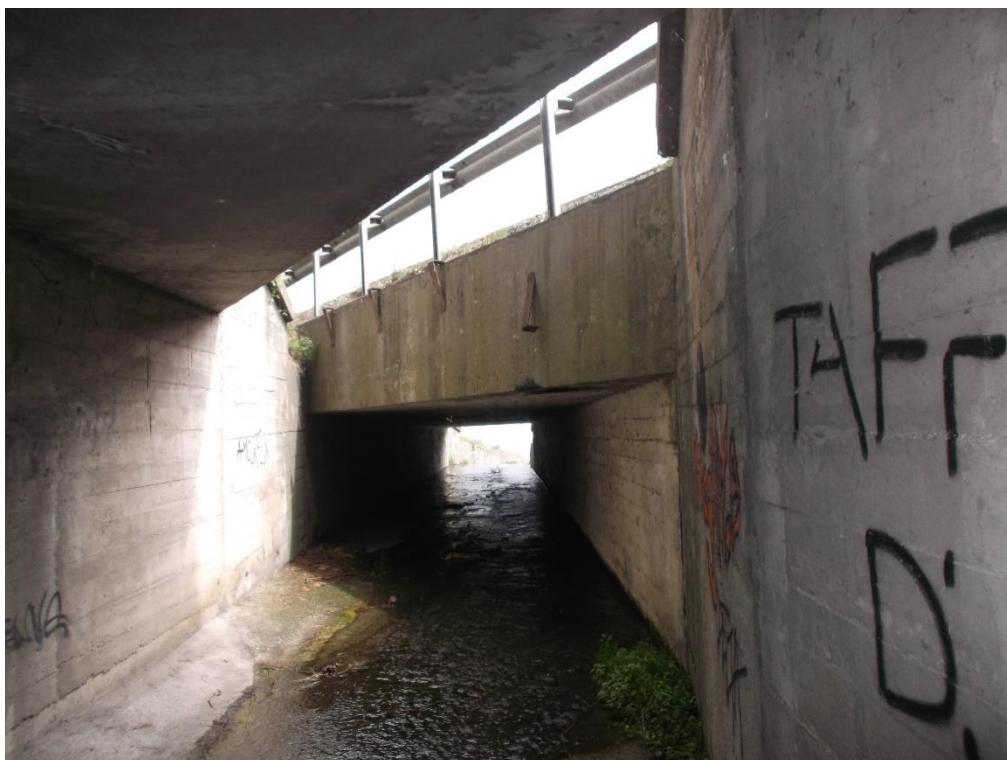
Photo prise sous le pont de la voie ferrée, à l'aval le pont de la RN 94.

La section du pont de la RN 94 est de 1,9 m de haut pour 4 m de base.
Un débroussaillage à l'amont serait nécessaire.

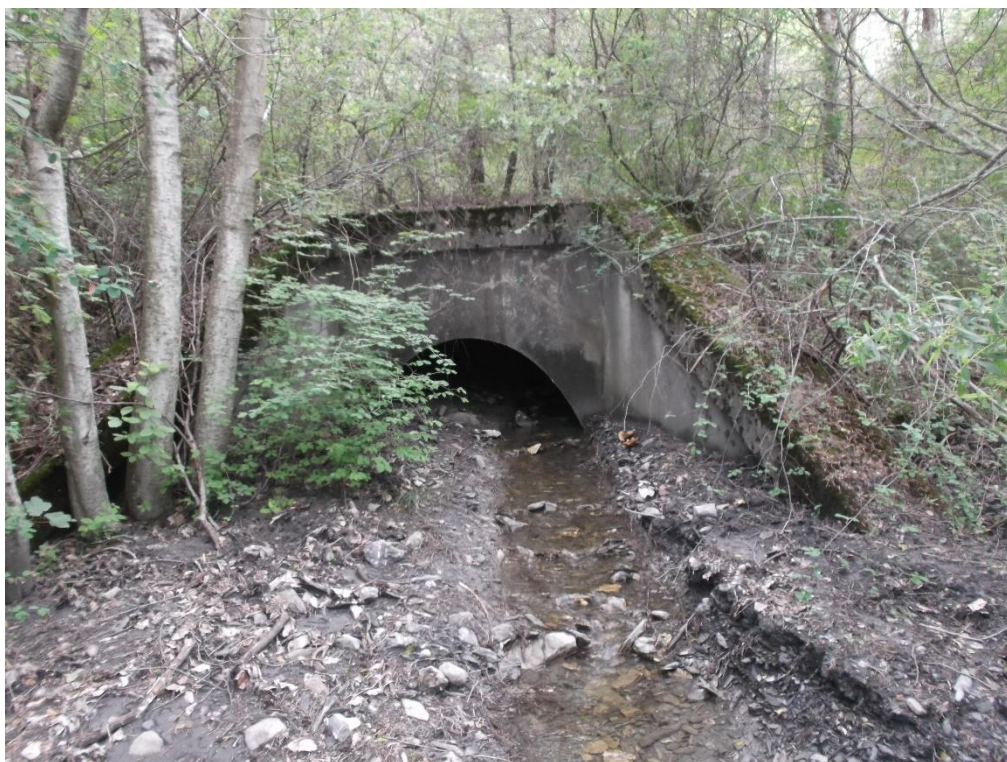
Sortie aval

La partie amont est fortement embroussaillée. Les gabions sont par endroit presque recouverts.

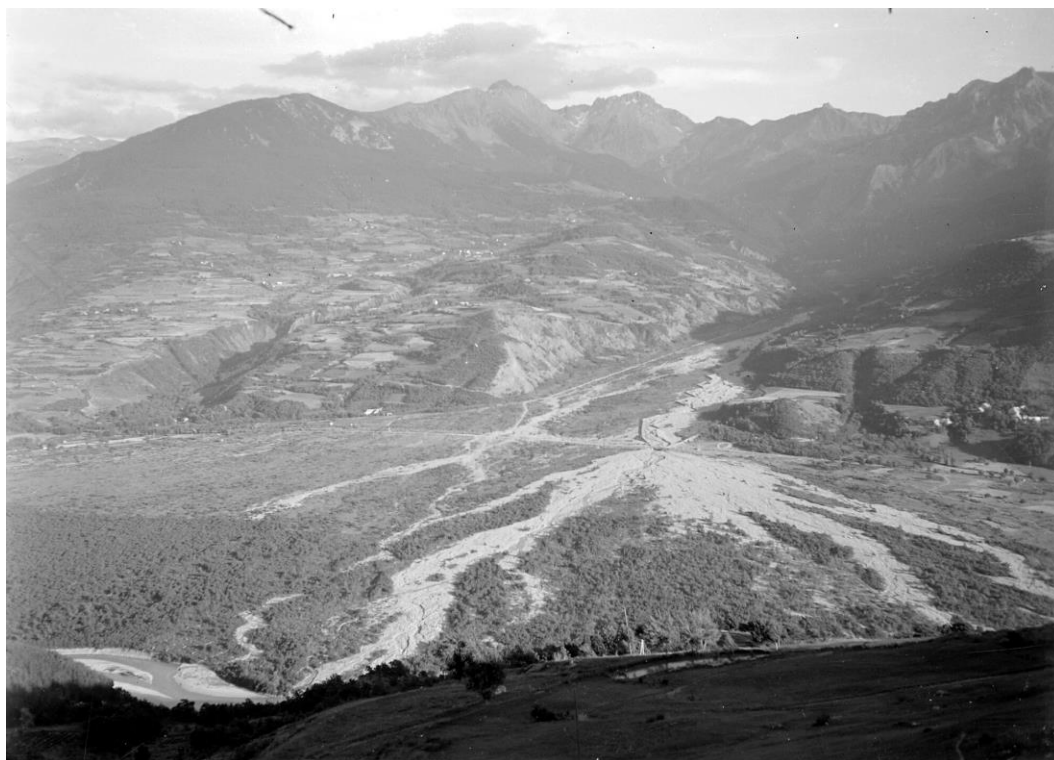
Crue du 08/08/1951

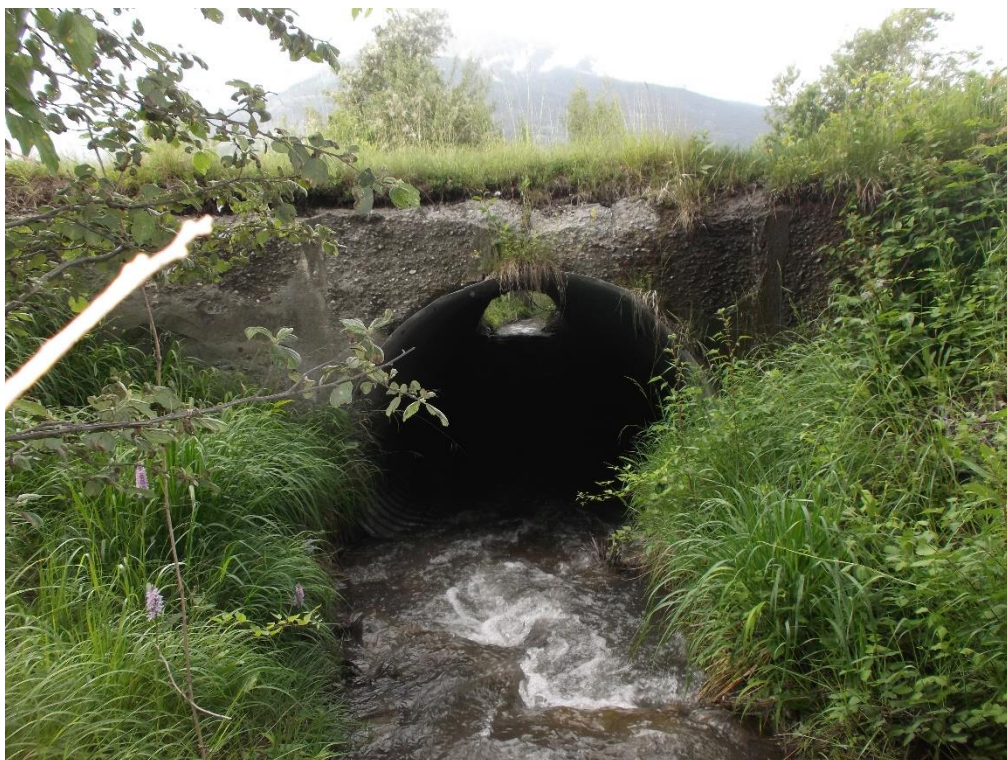
Le passage sous la RN est constitué d'une buse d'un diamètre de 1,80 m. En rive droite une ancienne digue existe d'une longueur de 375 mètres et d'une hauteur maximum, en amont de la digue, de 3 mètres. La partie aval de la digue a été recouverte par la RN.

Vue de l'entrée amont de la buse

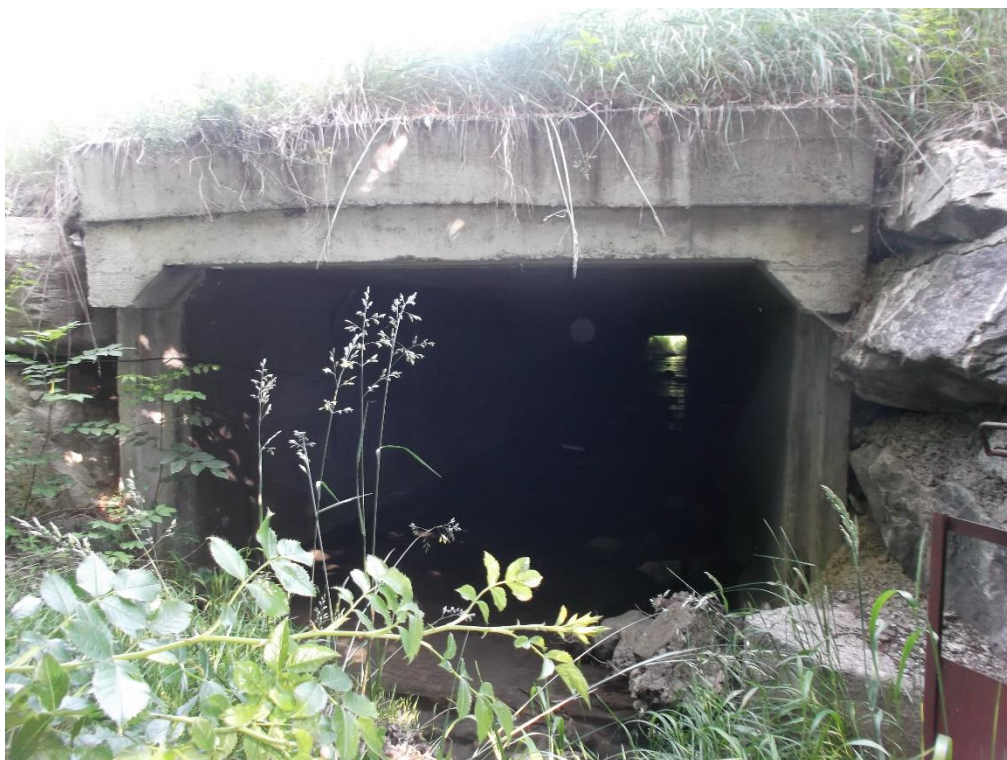
Passage sous la RN 94

La section de la buse rectangulaire en béton est de 2,50 mètres de base pour 1,50 mètre de haut.

Il conviendrait de vérifier la capacité d'absorption de l'écoulement dans la buse. D'autre part des embâcles peuvent se former provoquant une rétention d'eau et de matériaux à l'amont de la RN. Il conviendrait de débroussailler.

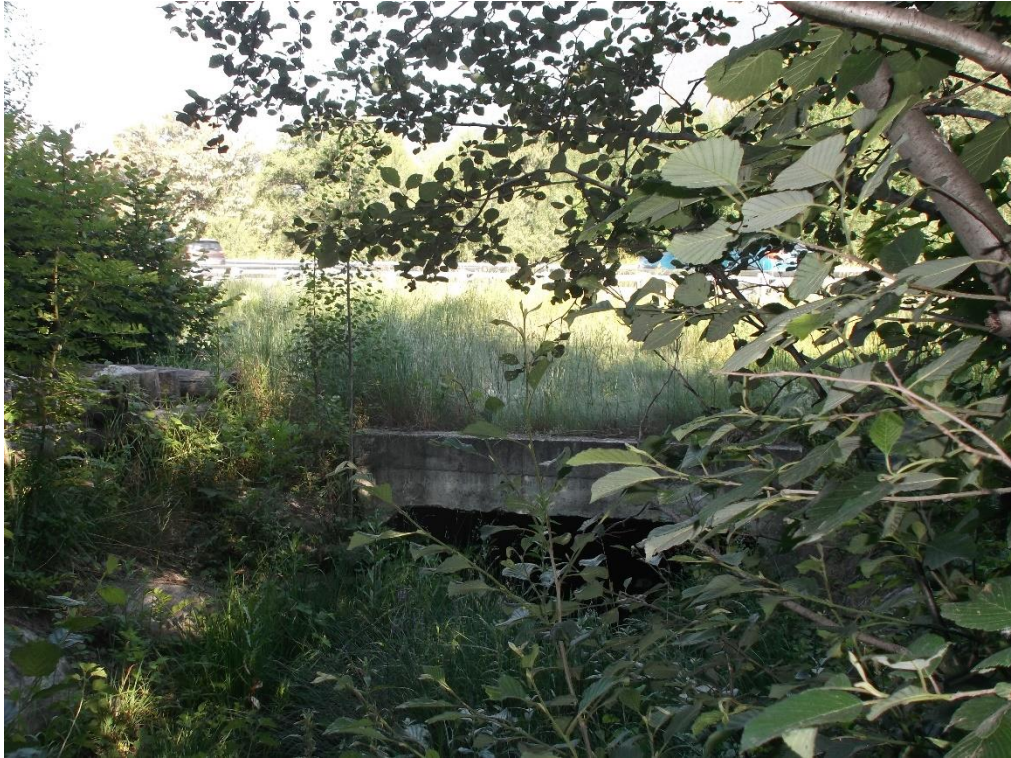
Passage sous la RN 94

La section de la buse rectangulaire en béton est de 1,50 mètre de base pour 1,50 mètre de haut.

Il conviendrait de vérifier la capacité d'absorption de l'écoulement dans la buse. D'autre part des embâcles peuvent se former provoquant une rétention d'eau et de matériaux à l'amont de la RN. Il conviendrait de débroussailler.

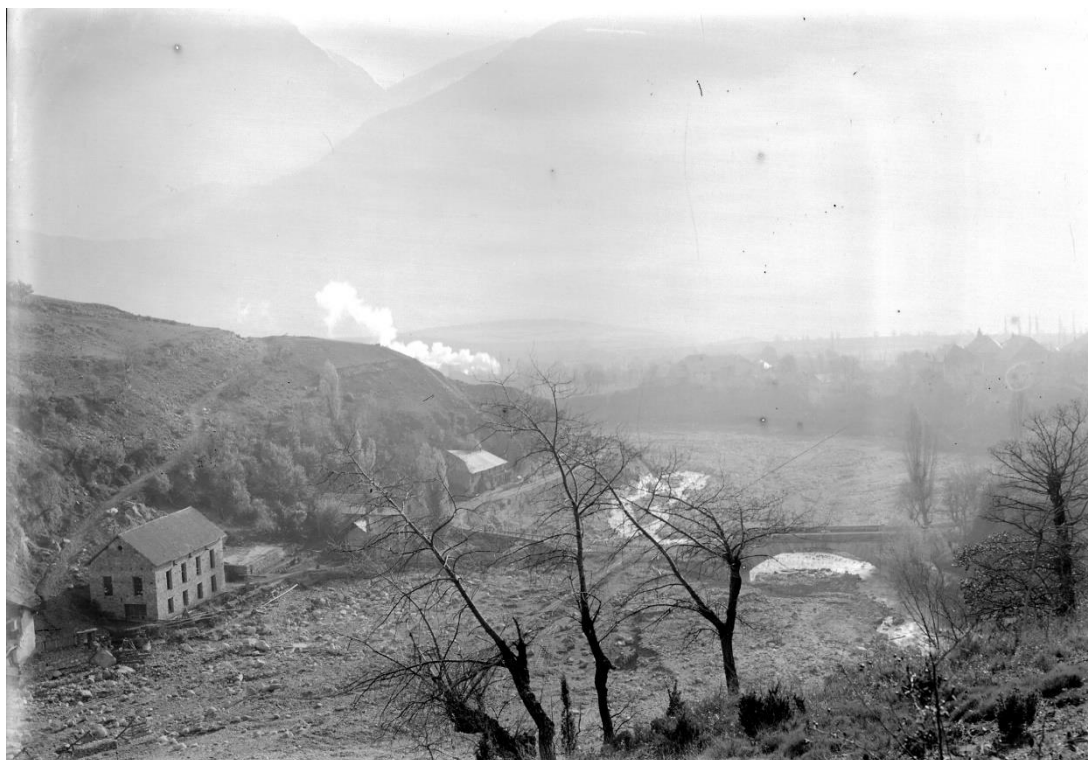
Près de la moitié des matériaux, soit environ 60 000 m³ se déposent à la rupture de pente correspondant aux deux ponts aval de la voie ferrée et de la RN 904. Cette tendance au dépôt a été confirmée par l'évolution observée sous les ponts au cours de la crue d'octobre 2006.

Crue des 27 et 28 juin 1928

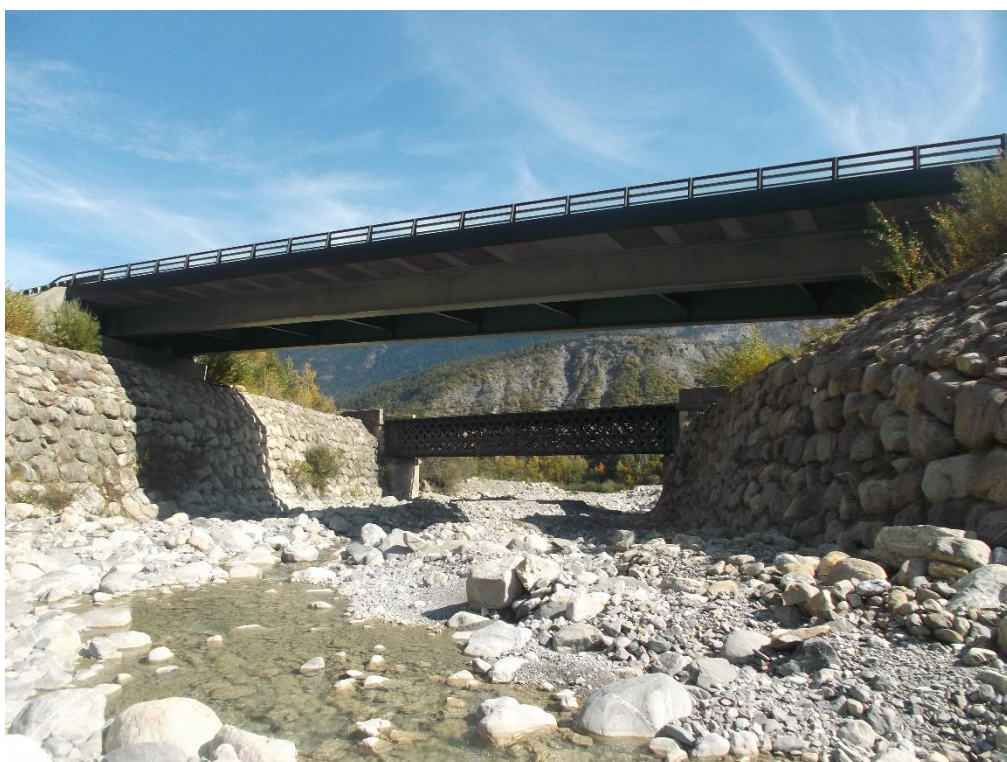
La RN 94 franchit le Rabioux en amont de la voie ferrée. Le Rabioux a été canalisé dans un chenal rectangulaire de 25 m de large, 2 m de hauteur et 800 m de long en enrochement bétonné.

Les berges sont protégées par un perré en enrochement bétonné qui est prolongé en rive gauche sur 40 m pour favoriser l'entonnement. La berge en rive droite est prolongée à l'amont par une digue de protection qui protège le remblai routier.

Pont de la RN 94 au premier plan, pont de la Voie Ferrée au second plan

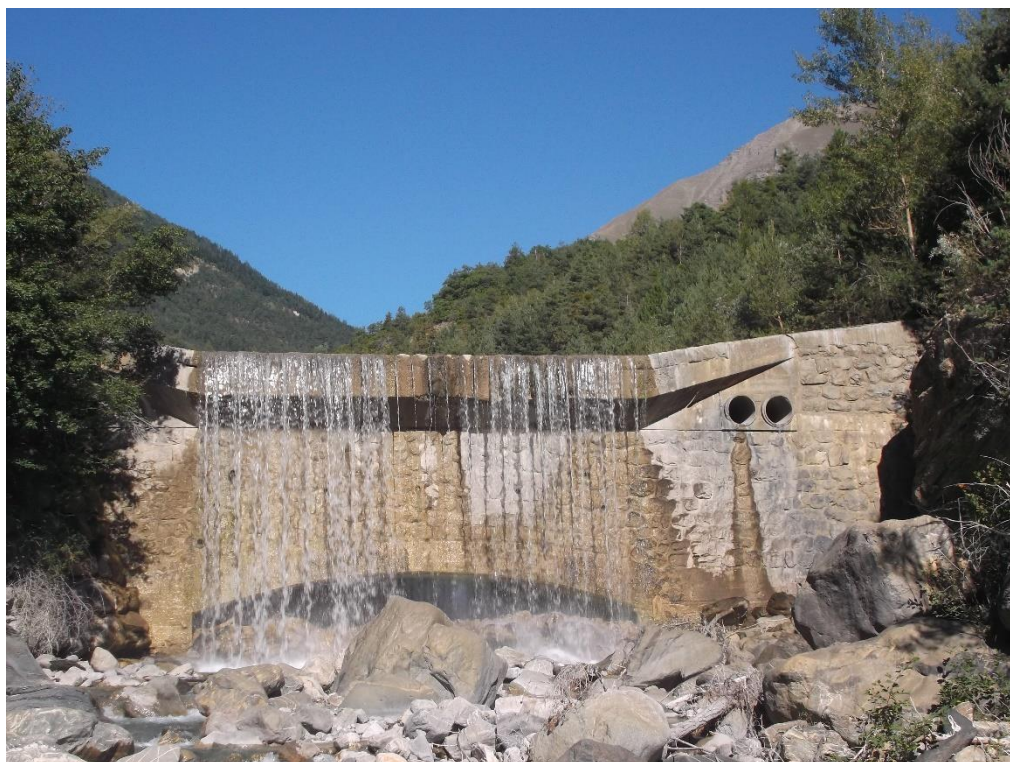
Barrage domanial n°1

- Dispositif de correction torrentiel RTM domanial et communal dans la partie aval du chenal de transit favorisant la régulation du transport solide.

- Dignes de protection communale à l'apex du cône de déjection.
- Les digues de protection à l'amont immédiat des ponts de la voie ferrée et de la RN 94 sont en bon état, et assurent une protection satisfaisante des infrastructures menacées, autant que peut le permettre la

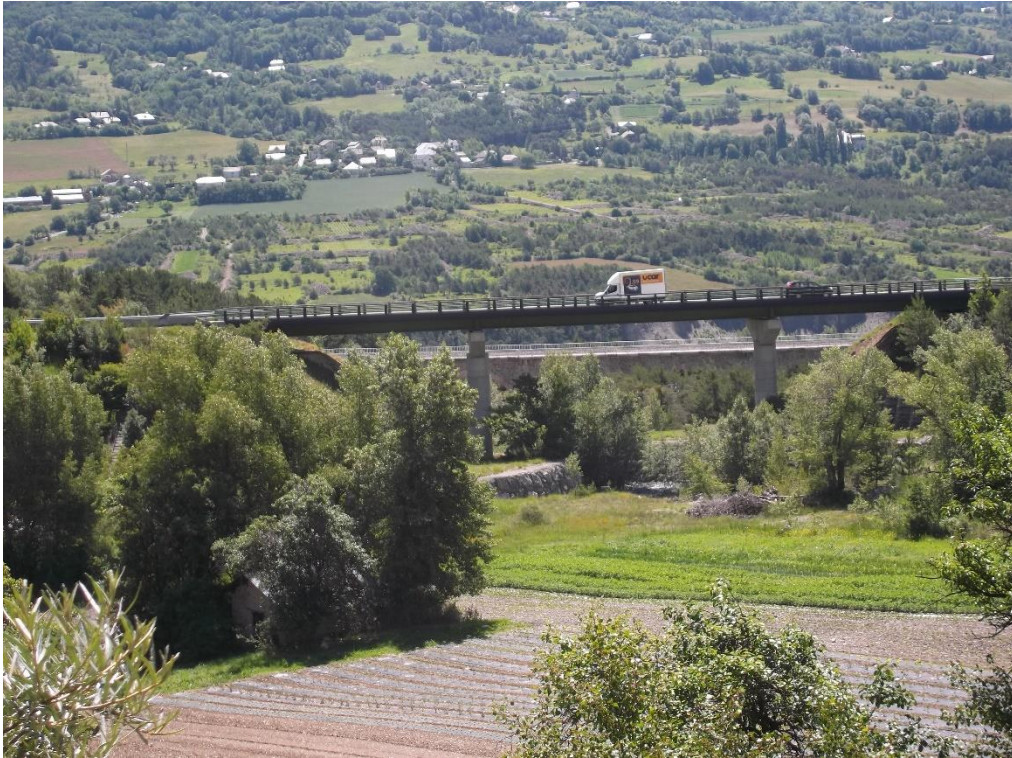
La section du pont de l'actuelle RN 94 est très largement dimensionnée pour des évènements majeurs.

Au premier plan pont de la RN 94, au second plan pont de la Voie Ferrée

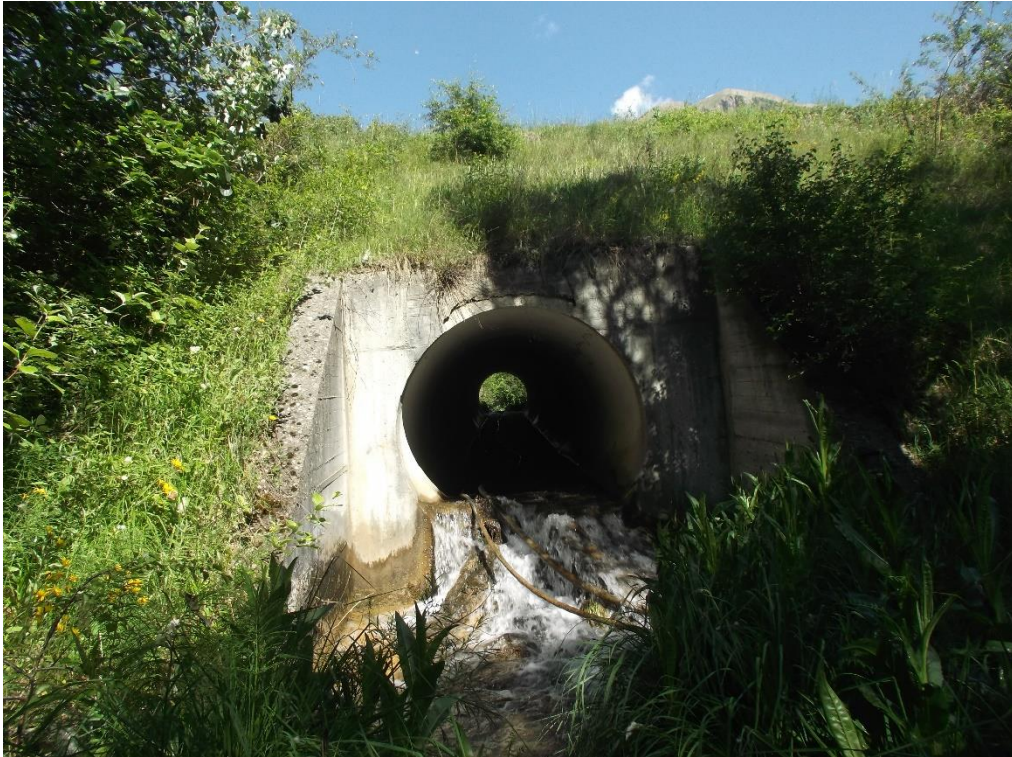
Busage du torrent de Champ-Matheron vu de l'aval

La buse en béton a un diamètre de 1,90 m.

Il conviendrait de vérifier la capacité d'absorption de l'écoulement dans la buse. D'autre part des embâcles peuvent se former provoquant une rétention d'eau et de matériaux à l'amont de la RN. Il conviendrait de débroussailler.

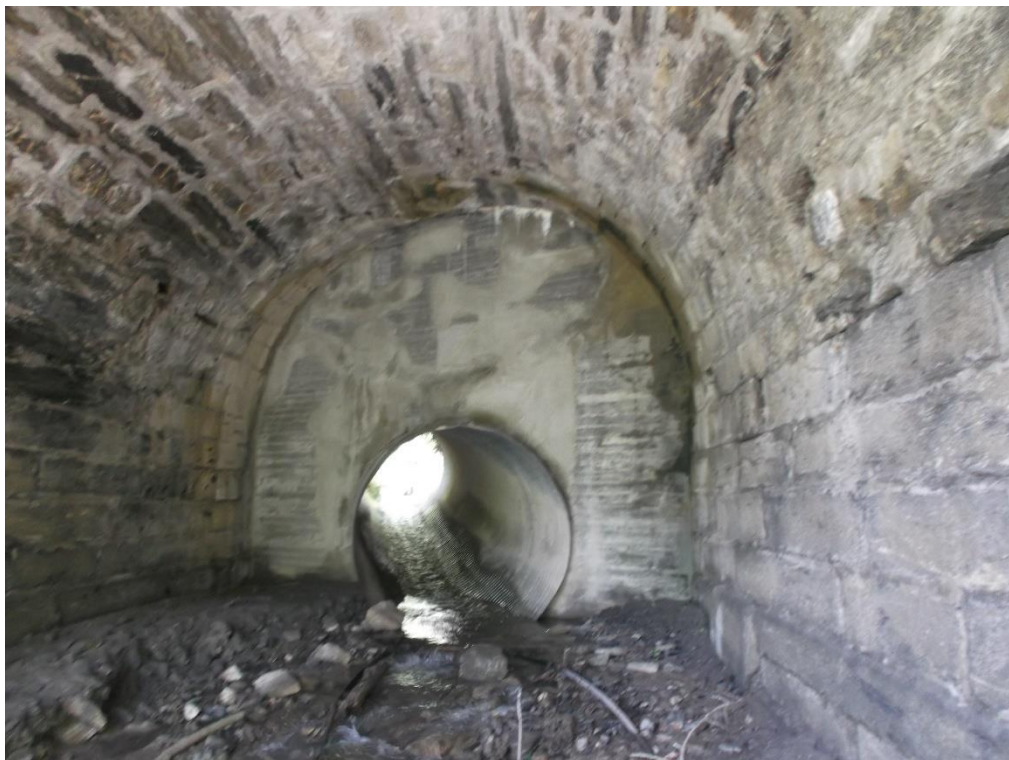
Busage et pont sous la RN 94

Le diamètre de la buse métallique est 2 mètres. Cette buse a été rajoutée pour élargir la RN sans commune mesure avec la section du pont.

Il conviendrait de vérifier la capacité d'absorption de l'écoulement dans la buse. D'autre part des embâcles peuvent se former provoquant une rétention d'eau et de matériaux à l'amont de la RN. Il conviendrait de débroussailler.

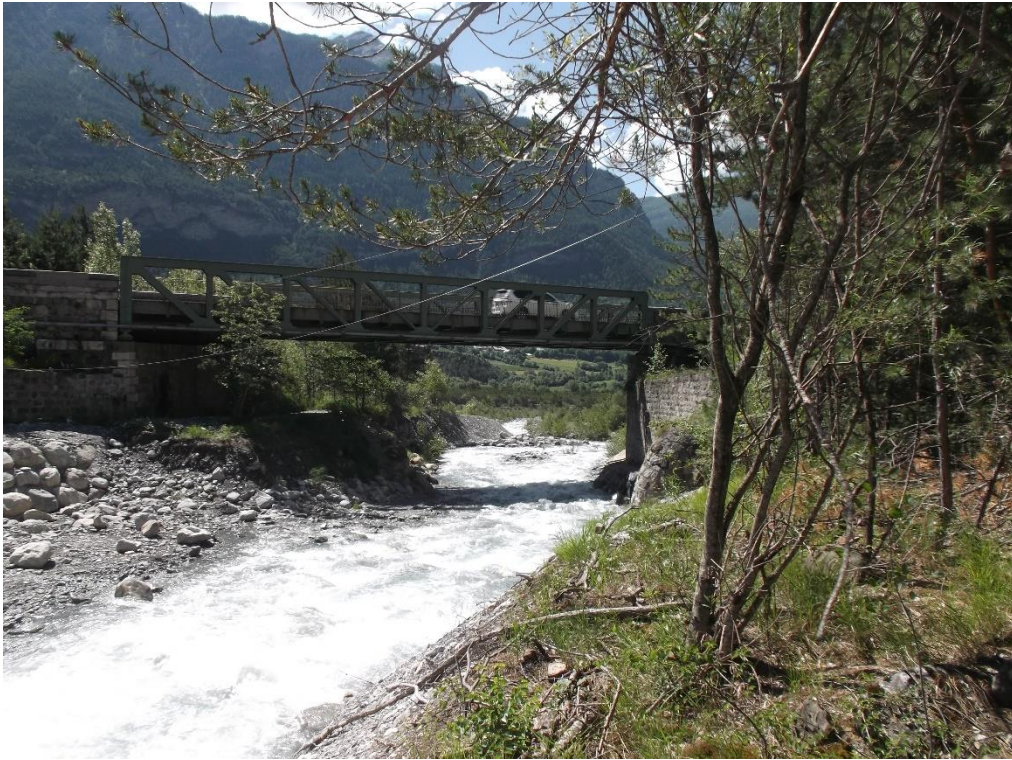
Pont de la RN 94

La RN 94 franchit le torrent du Couleau sur un pont reconstruit après les crues de 1928. Ce pont a une section de

A l'amont en rive gauche une digue de protection du village des Moulins et de la RN a une longueur de 230 mètres entre le pied de versant et la culée du pont de RN. Cette digue est en domaniale RTM et est gérée par l'ONF/RTM.

En rive droite une digue moins longue située sur un terrain privé mais vraisemblablement construit par les Ponts et Chaussées sert d'entonnoir au pont de la RN

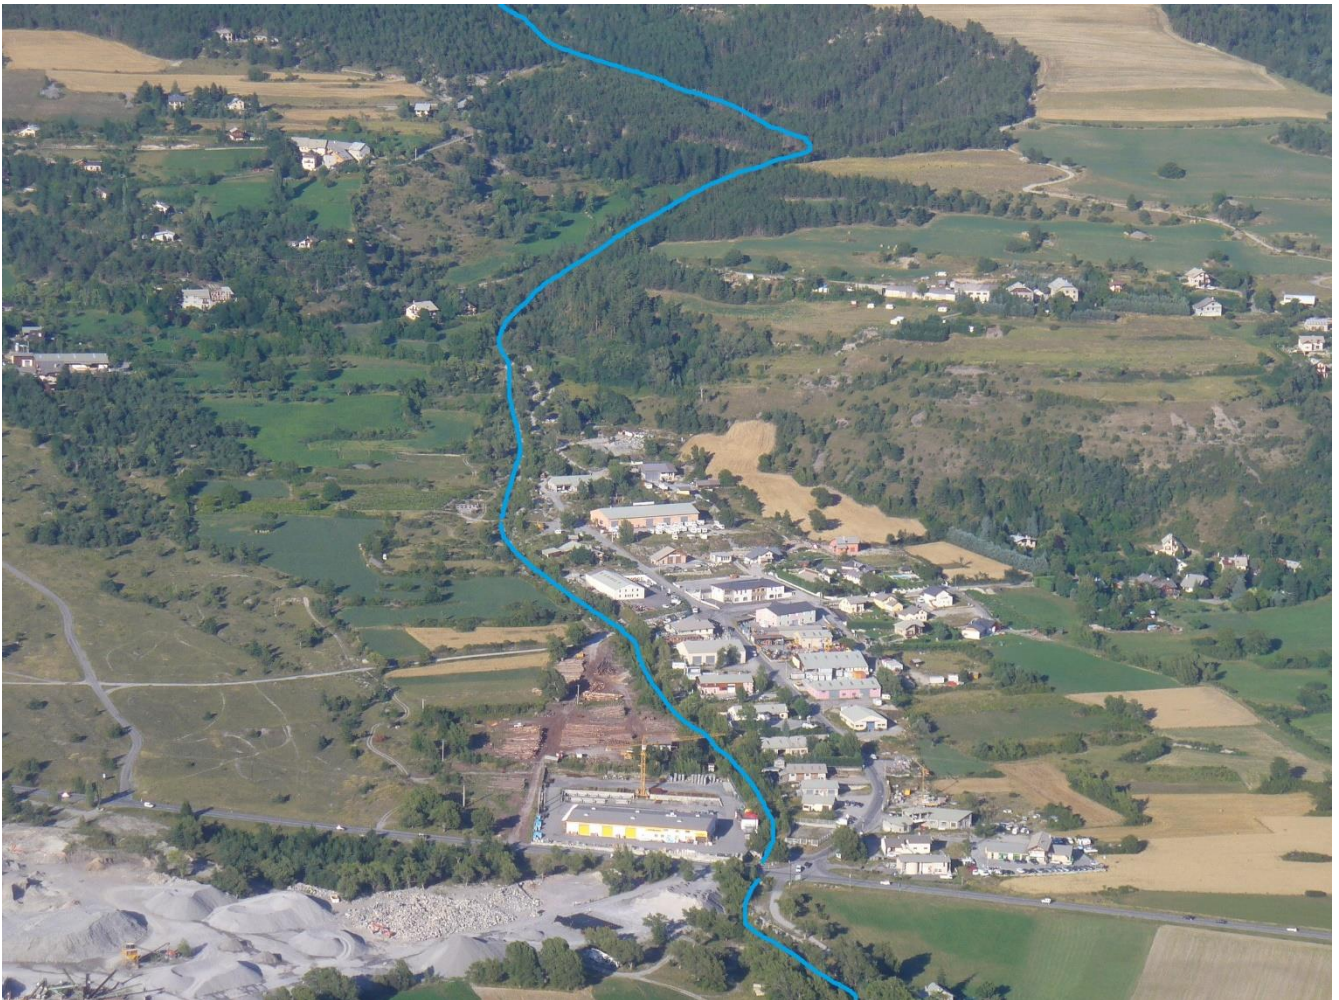
1 _ Le Guillermin _ traversée de la ZAC en amont de la RN94

En partie basse, à proximité de la RN 94, le lit est relativement étroit et la pente décroît. Le torrent doit franchir deux obstacles : une buse ARMCO de 1100 mm de diamètre pour l'accès au magasin de matériaux implantés en rive droite et un dalot sous la RN 94 (section rectangulaire de 0,7 m²). En considérant une vitesse d'entrée dans ces ouvrages de 3 m/s, leur capacité est limitée au mieux à 2,5-3 m³/s, ce qui correspond au débit quinquennal. L'obstruction par des matériaux réduira d'autant leur capacité.

Les risques de débordement au niveau de la RN94 sont très importants puisque la moindre crue solide importante est susceptible de boucher très rapidement les sections de la buse et du dalot.

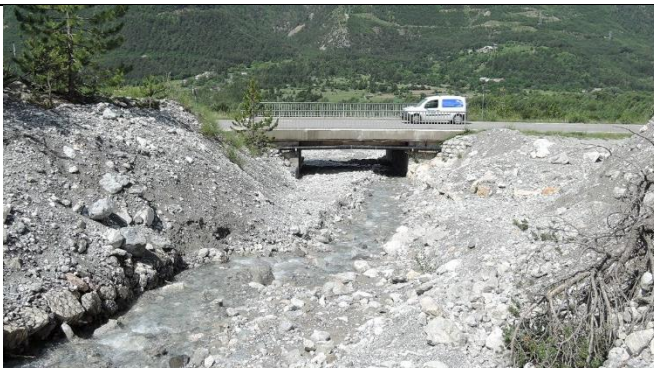
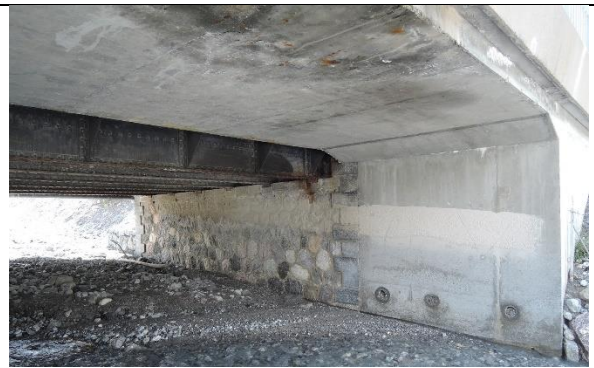
- à l'amont fixé à l'ouvrage et au même niveau que les poutres aciers passage d'une conduite Ø30 cm déformée par la poussée du passage de laves torrentielles ;
- 5 ml à l'aval des culées franchissement de la ligne 63kV récemment enterrée.

Le franchissement de la RN 94 paraît très insuffisant au vu de l'ampleur des laves torrentielles.

Amont pont restes de gabions et dépôts matériaux - RTM 12/06/2018 - Poutres limitant la section à l'amont

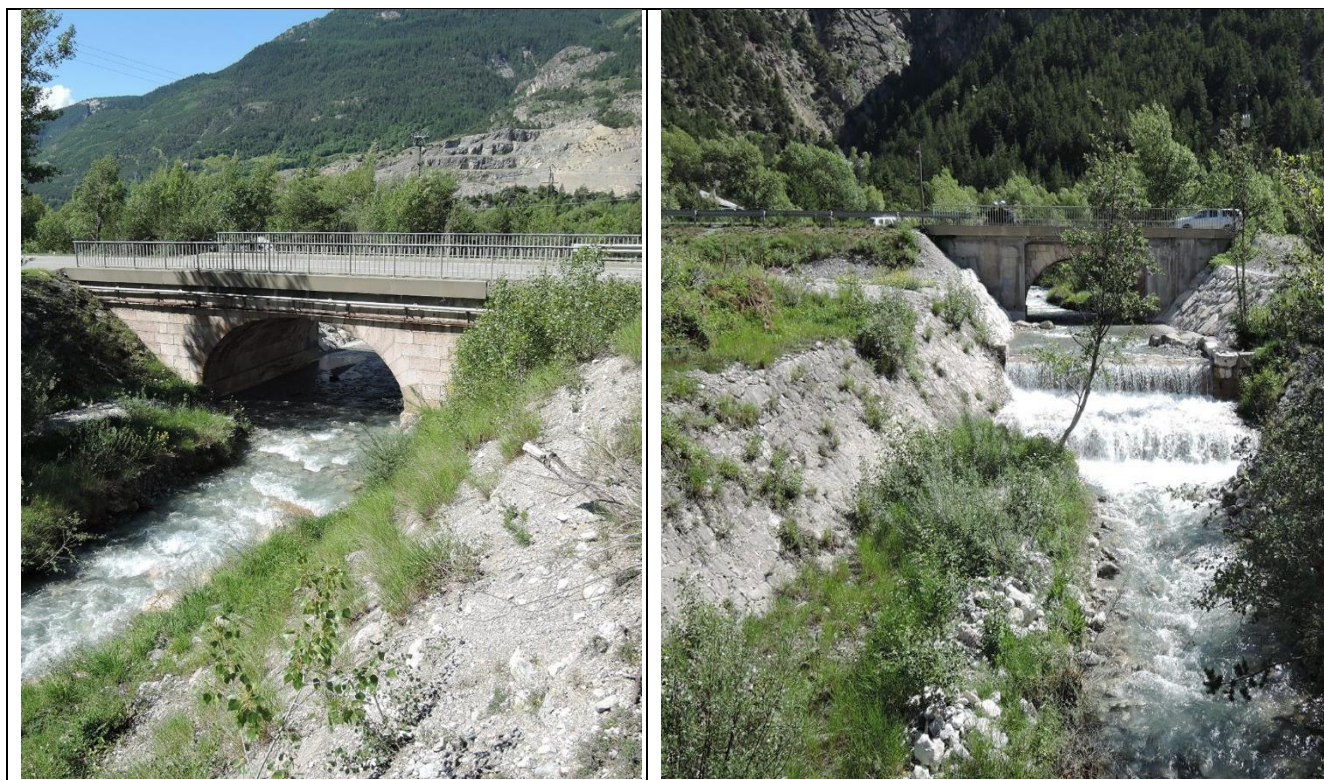
A l'aval un chenal avec des berges inclinées en enrochement bétonné puis pierres maçonnées est aménagé sur 45 ml jusqu'au pont de la voie ferrée. Sur la moitié du parcours amont le fond de lit pavé se termine par un double seuil en maçonnerie, ce tronçon a été récemment refait pour permettre l'enfouissement de la ligne 63kV 10 ml en aval de la RN94.

Amont : digues parement incliné – Photos RTM 14/06/2018 – Aval : chenal et seuils en amont voie ferrée

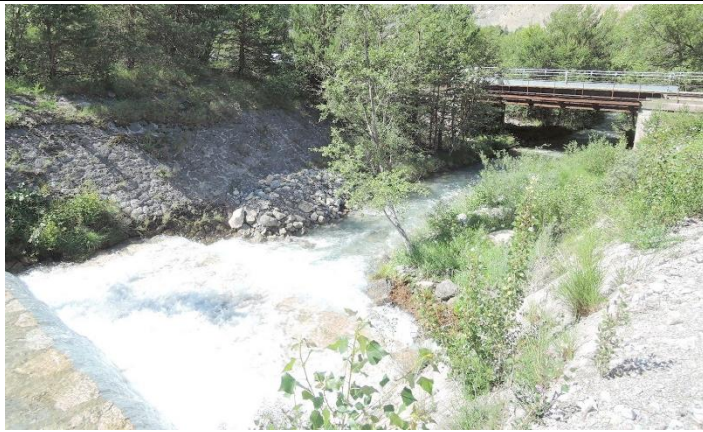
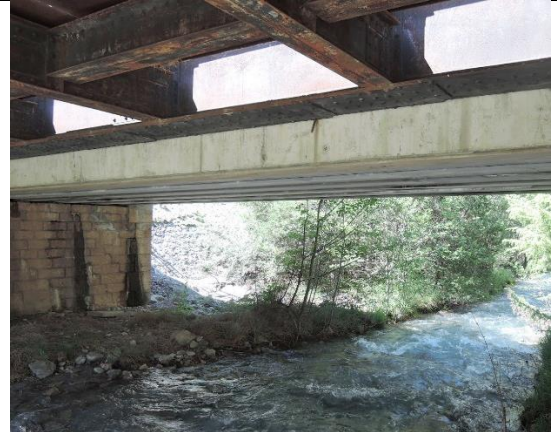
Le pont de la voie ferrée présente une ouverture intéressante de 10m00 correspondant à la largeur du fond de chenal mais la hauteur est limitée à 2m50 suite au renforcement du tablier qui a abaissé le plafond de 35 cm.

Amont pont voie ferrée avec berges au parement incliné – Photos RTM 14/06/2018 – Renforcement tablier H - 35cm

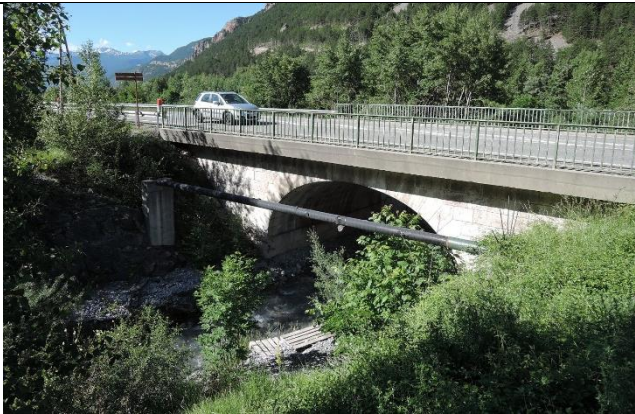
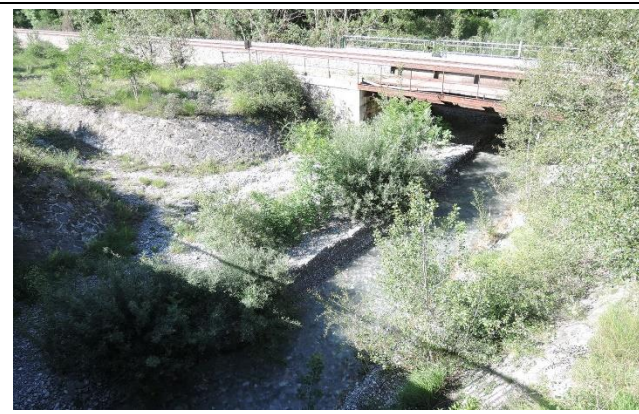
Le pont de la RN94 semble largement dimensionné avec une ouverture de 8m00 et un sommet de voûte à 4m50 sa section est proche des 30 m². Le pont de la voie ferrée situé 18 ml en aval a des caractéristiques moins favorables d'autant plus que comme pour le franchissement du torrent de Pra Raboul, le renforcement du tablier a amené une réduction de la hauteur de 35 cm. Finalement la section de passage au niveau de la voie ferrée est de L 10m00 x H 2m40 = 24 m². La faible pente en long au niveau de ces deux ouvrages provoque la création de quelques dépôts malgré la présence d'un coursier en pierres maçonnées visible par endroits. A noter également qu'une rampe à pente douce largement dimensionnée permet l'accès direct entre les deux ponts, facilitant ainsi son dégagement en cas de dépôts.

<p>Pont RN94 (vue amont) – Photo RTM 14/06/2018 – Pont voie ferrée (vue amont)</p>

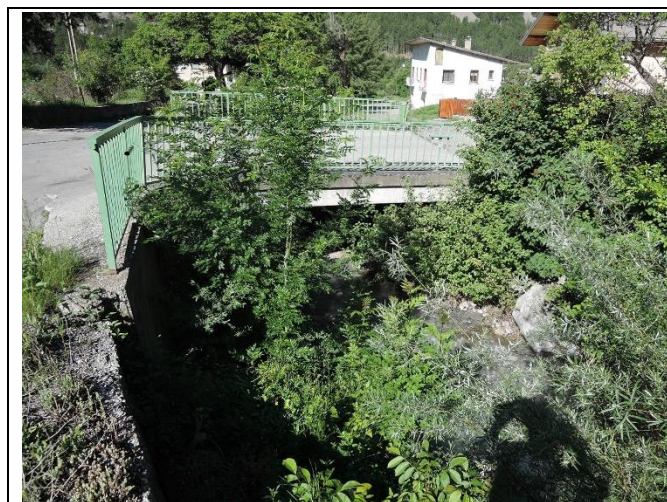
Les ponts de la voirie communale situés en amont de la RN94 ont des sections bien inférieures, particulièrement le premier pont en remontant (repère « pont communal 1 » sur photos) de dimension L 7m00 x H 2m40 = 16,80 m². Le « pont communal 2 » situé au-dessus possède une section identique mais sa géométrie différente L 6m00 x H 2m80, la présence d'un coursier avec seuil de sortie et un profil en long plus marqué permettront un débit supérieur. En cas de crue exceptionnelle, ces deux ponts situés en première ligne joueront probablement le rôle de « filtre » et limiteront les attaques sur celui de la RN94.

Pont communal 1 – RTM 14/06/2018

Comme pour le torrent de Pra Reboul, l'élimination de la végétation du lit mineur serait fort utile afin de limiter les risques d'embâcles et mieux visualiser l'état des ouvrages existant.

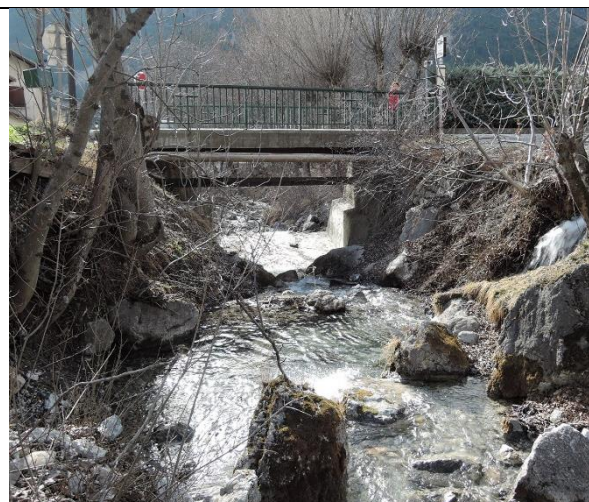
Pont communal 2 – RTM 25/02/2016

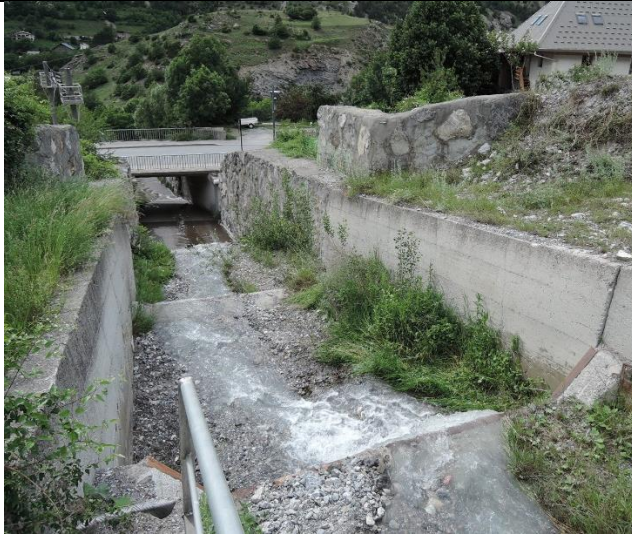
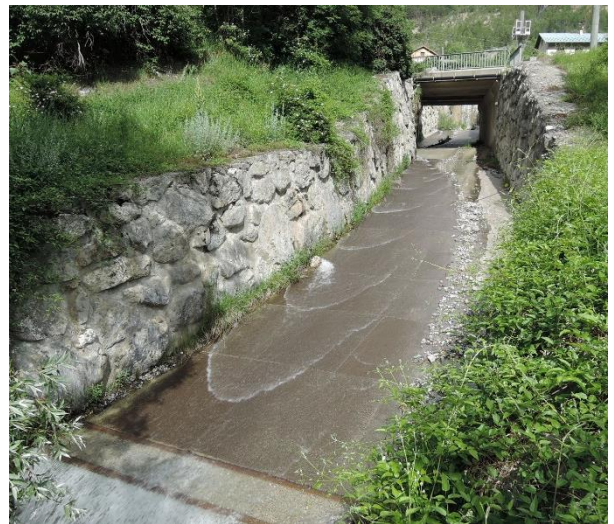
Le pont actuel construit en 1993 présente un tirant d'air amont de 2m50 maximum pour une largeur de 5m50 avec un radier de pente moyenne 14 %. Le profil en long du torrent de part et d'autre du pont est constitué d'une succession de biefs assez courts et de chutes qui complexifient l'analyse du comportement d'une lave torrentielle. L'analyse hydraulique réalisée par IRSTEA en 1998 conclue à une hauteur normale de 2.6 m pour la lave type-basse qui devrait passer sans problèmes tandis que la lave-type haute est susceptible d'obstruer le pont avec une hauteur de 3.1 m.

Dans le chenal amont, la lave-type basse n'est pas débordante tandis que la lave-type haute devrait être contenue dans le chenal avec des débordements ponctuels.

Chenal amont et pont RN94 – Photo RTM 14/06/2018 – Pont, chenal aval et seuil

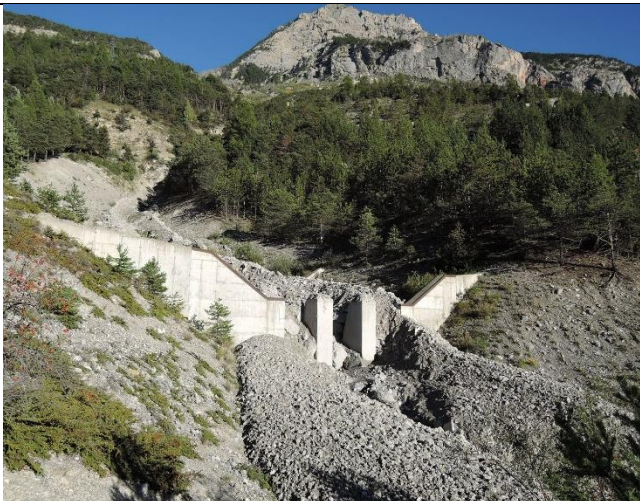
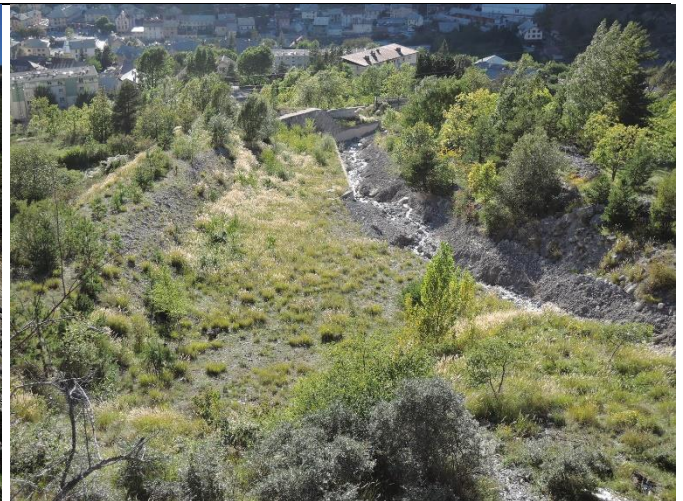
Plage de dépôt après la crue du 14/09/2015 – Photo RTM 20/09/2015 – Zone de dépôts aval PDD et chenal aval

Lors des laves torrentielles de 2002 (volume de l'ordre de 5 000 m³) et 2015, aucun débordement n'a été observé, une quantité importante de matériaux s'est déposée derrière les blocs arrêtés au niveau du piège prévu à cet effet. Les dents du barrage de sortie ont été recouvertes aux deux tiers (sur une hauteur d'environ 2 m) avec arrêt de blocs plurimétriques dont le plus volumineux atteignait 4.5 m³.

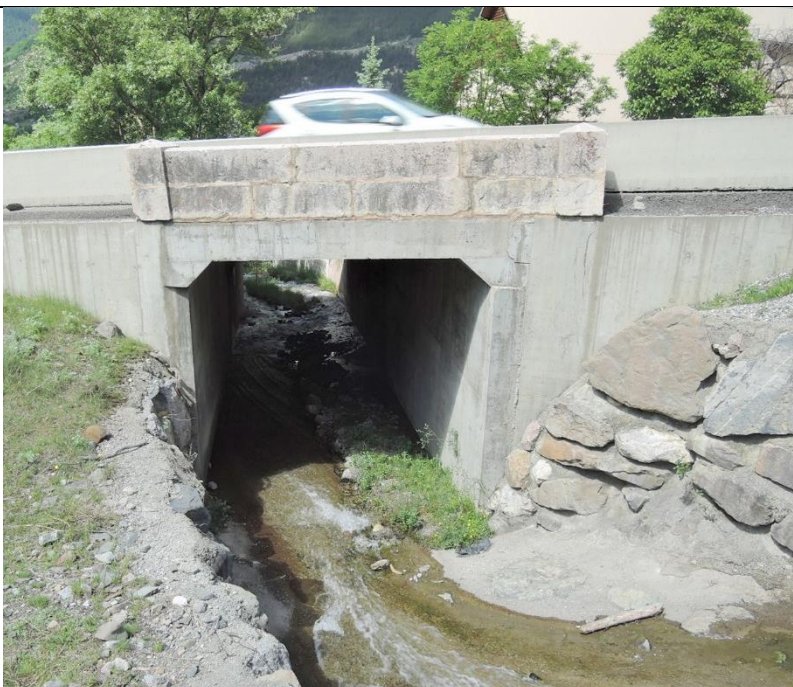
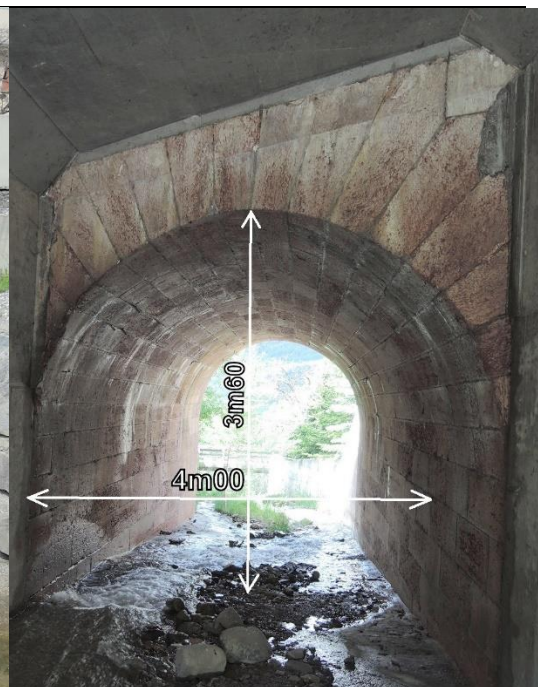
L'aménagement d'un créneau de dépassement sur la RN 94 en 2003 a provoqué un élargissement du pont sur le Rif Oriol. Il s'agit d'un ouvrage en béton armé de 4 m de large et 9 m de long prolongeant à l'amont l'ancien pont voûté en maçonnerie long de 9,50 ml pour une hauteur de 3m60 avec une pente de 9.6 %.

Photo RTM 05/06/2018 – Nouveau pont prolongeant à l'amont l'ancien pont en PM pour élargissement RN94
