RN94-HIERARCHISATION DE L'ALEA CRUE TORRENTIELLE ET AVALANCHE ENTRE GAP ET MONTGENEVRE

ÉTUDE DE VULNERABILITE DE LA RN 94 VIS-A-VIS DES ALEAS AVALANCHE ET CRUES TORRENTIELLES

OFFICE NATIONAL DES FORETS

Service de Restauration des Terrains en Montagne des Hautes-Alpes

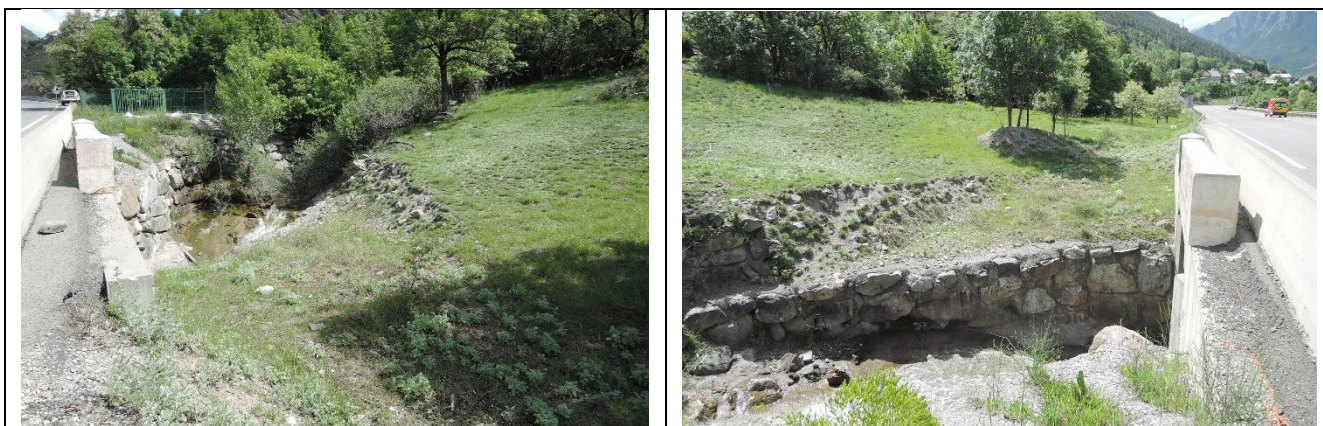
A l'amont se trouve un chenal d'entonnement sur une longueur de 10 m (berges de 1.5 m de haut) et un radier en béton armé avec une pente de 23.5 %. Il est largement dimensionné pour une crue centennale d'écoulements liquide en eaux claires, mais les phénomènes de laves torrentielles qui semblent être les plus préjudiciables pour le pont et qui sont susceptibles de provoquer son obstruction ne sont pas pris en compte. La rupture de pente au niveau de l'ouvrage de 23.5 % à 9.6 % va amplifier l'exhaussement de la lave et créer plus de remous ce qui augmente le risque d'obstruction au niveau du pont. Seule une étude spécifique sur les laves torrentielles permettrait de se prononcer sur la vulnérabilité de l'ouvrage.

Photo RTM 05/06/2018 – Chenal d'entonnement amont pont RN94

Possibilité de réaliser une plage de dépôt plus à l'amont

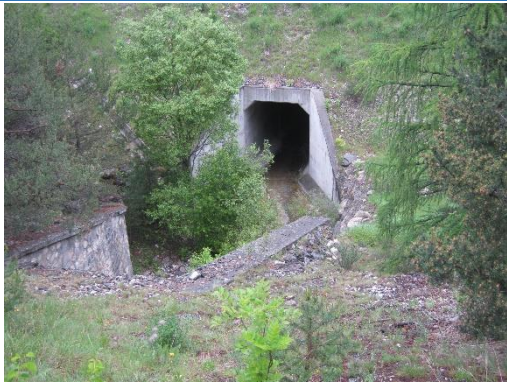
Vue de l'entrée amont du passage du torrent et de l'entonnement aval du vieux pont

Le risque de débordement est nul compte tenu de la topographie locale. Des désordres sont toutefois possibles en cas de formation d'embâcles de flottants transporté (attaques ponctuelles du talus de remblai à l'amont de l'entonnement).

- Elimination de la végétation arboricole entre les deux ouvrages existants, afin de favoriser le transit des crues sans encombre. En outre, il est recommandé d'éliminer aussi la végétation présente dans le lit sur une **cinquantaine de mètres à l'amont de l'ancien pont**, afin de prévenir toute risque d'embâcles.

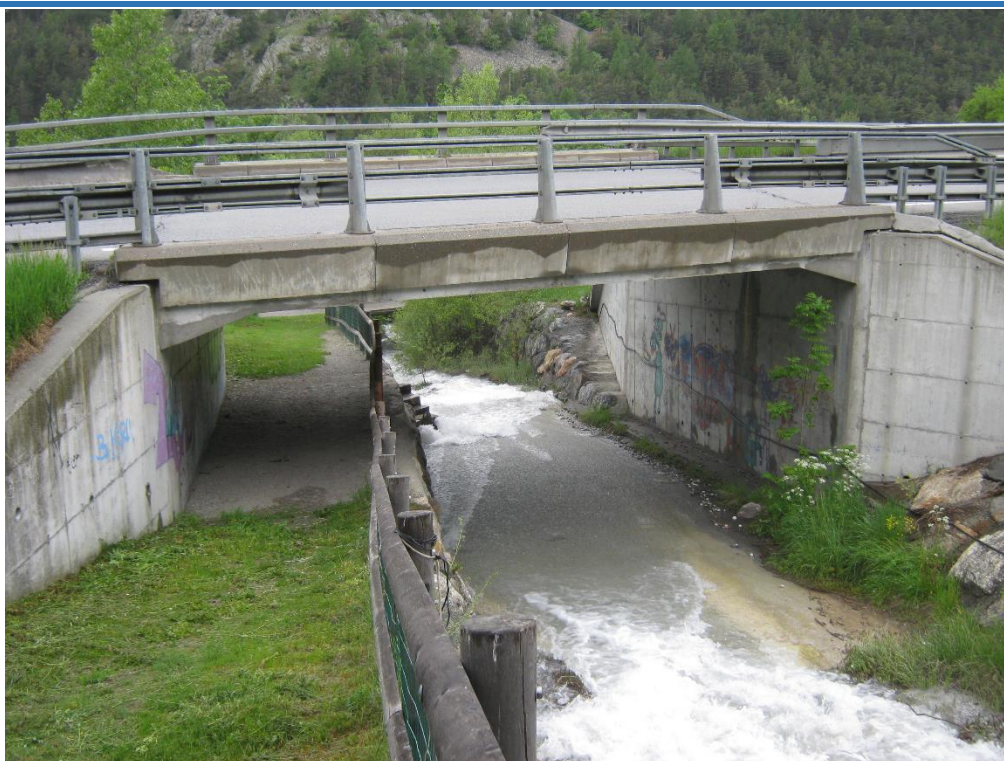
La RN 94 franchit le Saint Sébastien par un pont aux dimensions confortables ; la section libre initiale de l'ouvrage, d'environ 38 m² (9.6 X 4m) ainsi que le radier d'accélération permettent de laisser transiter des débits très importants. A noter toutefois l'existence d'un passage piéton, permettant de rallier l'école depuis le chef-lieu, qui diminue la section disponible de 3 m² environ, mais sans conséquence notable.

Le pont sur la RN 94 (déviation de ST Martin de Queyrières) avec son radier d'accélération et le passage piétonnier

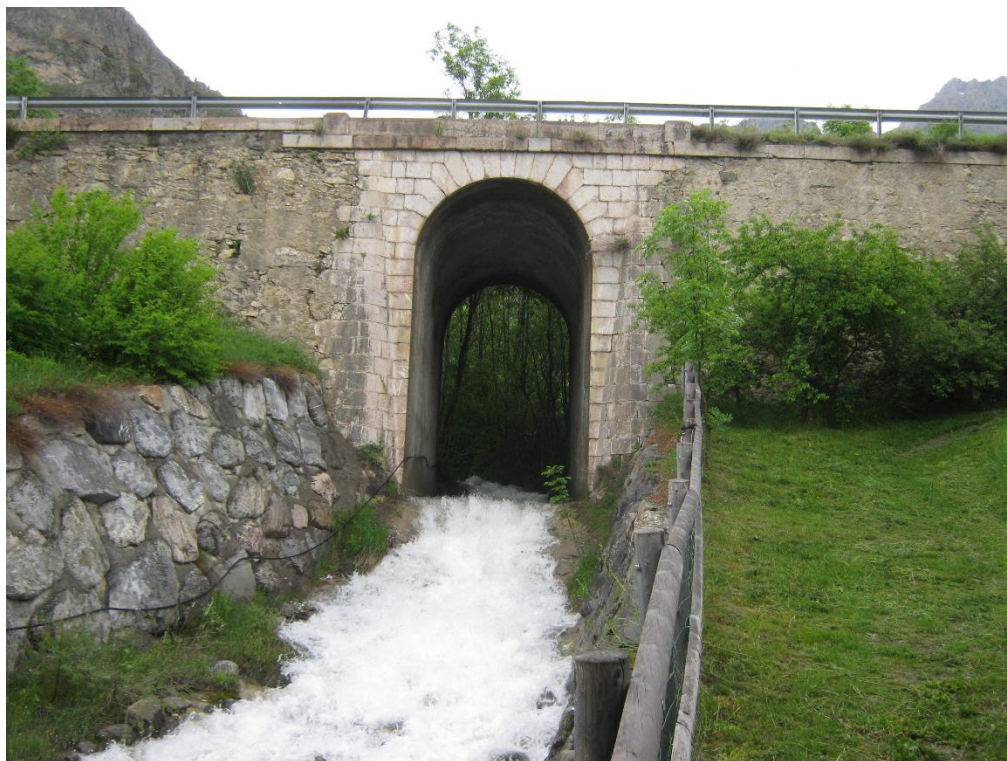
La section du pont ainsi que les aménagements à l'amont comprenant une protection des deux berges en enrochements bétonnés permettent d'exclure le risque de débordement au niveau de la RN94.

Le pont sur l'ancienne RN 94 et les enrochements bétonnés reliant les deux ouvrages.

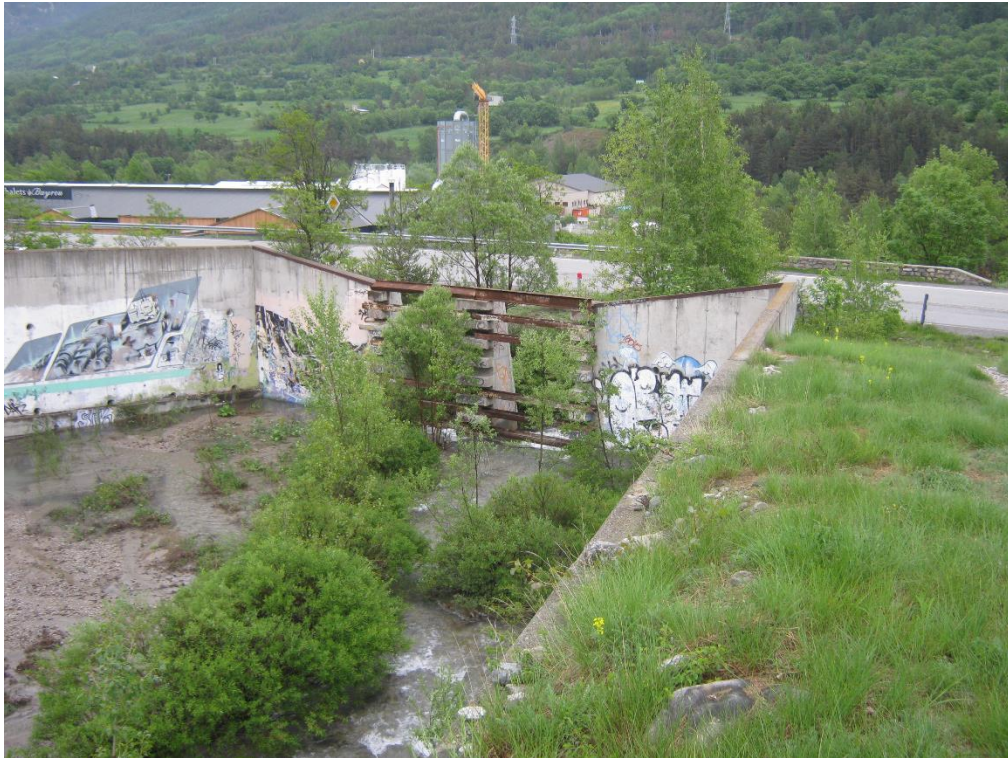
Ouvrage de sortie de la plage de dépôt et passage de la RN 94 20ml à l'aval

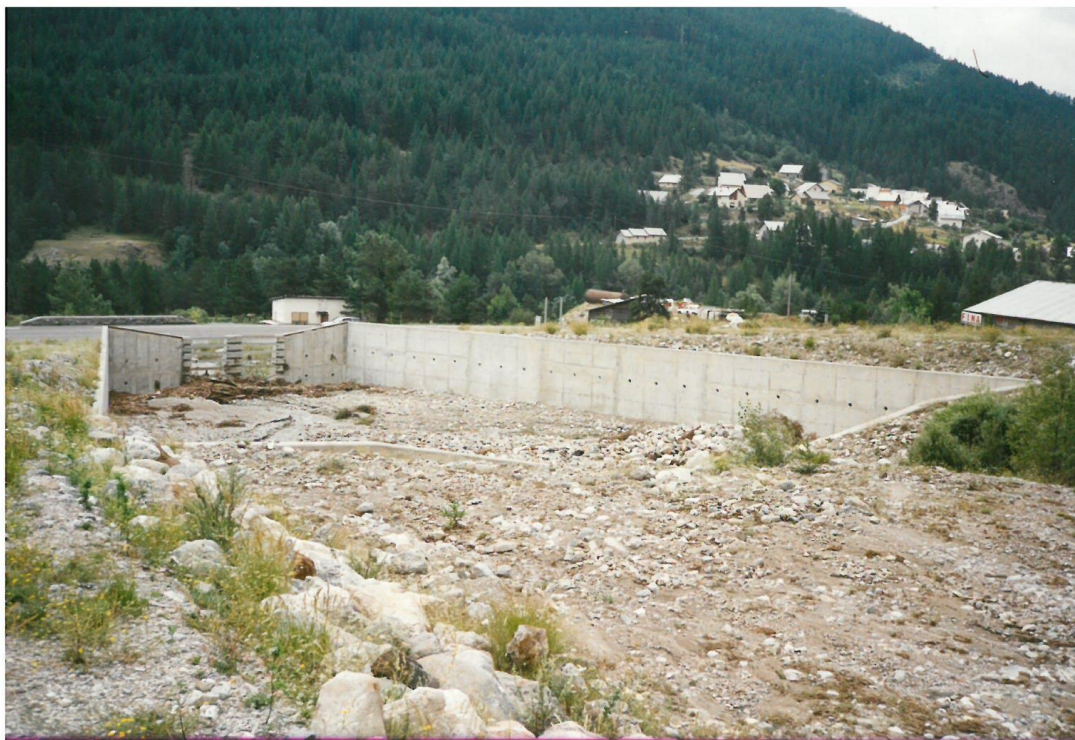
Avant la réalisation des ouvrages de protection, le torrent de Sachas a déjà impacté plusieurs fois la RN94, notamment lors de la crue du 16 novembre 1963, illustrée ci-dessous par les photos de la Gendarmerie, conservées aux Archives communales de Briançon. La crue de juillet 1995, est quant à elle, passée inaperçue au niveau de la RN94, le dispositif de protection ayant bien fonctionné.

La plage de dépôt après la crue du 24 juillet 1995

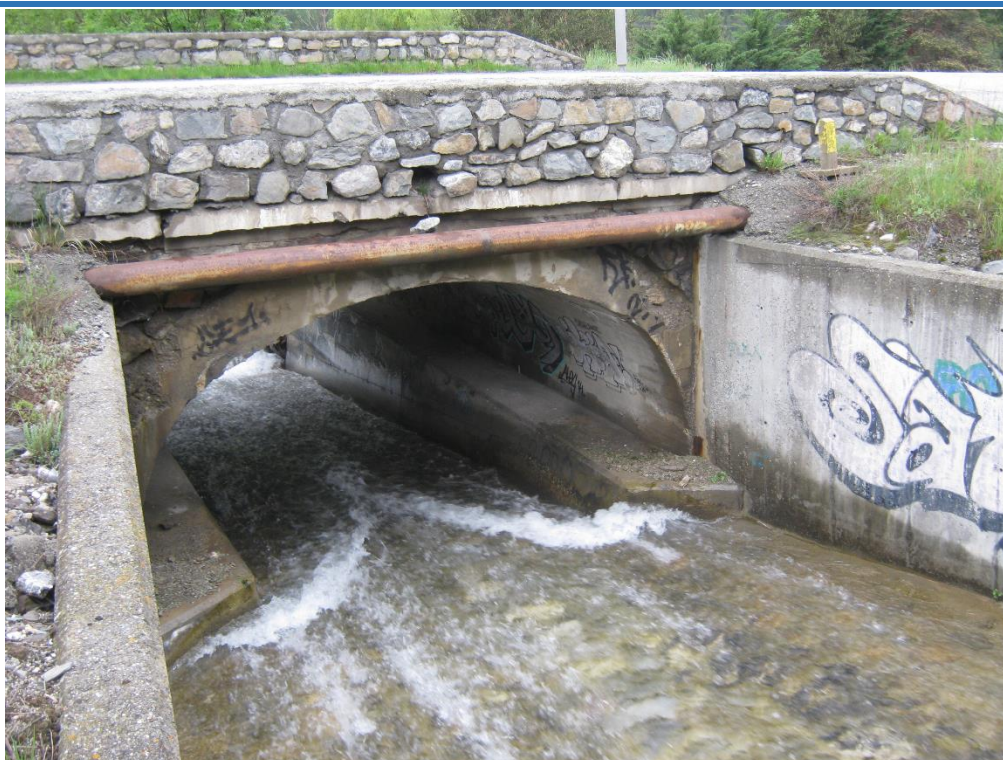
Situé à 20 m en aval de la plage de dépôt, le pont en voute de la RN 94 présente une faible section d'environ 7 m², il est correctement entonné par deux murs en béton armé et le fond du lit à l'aplomb et à l'amont de l'ouvrage est maçonné, ce qui facilite notablement le transit des crues liquides en diminuant la rugosité.

Pont de la RN 94 et entonnement amont bétonné

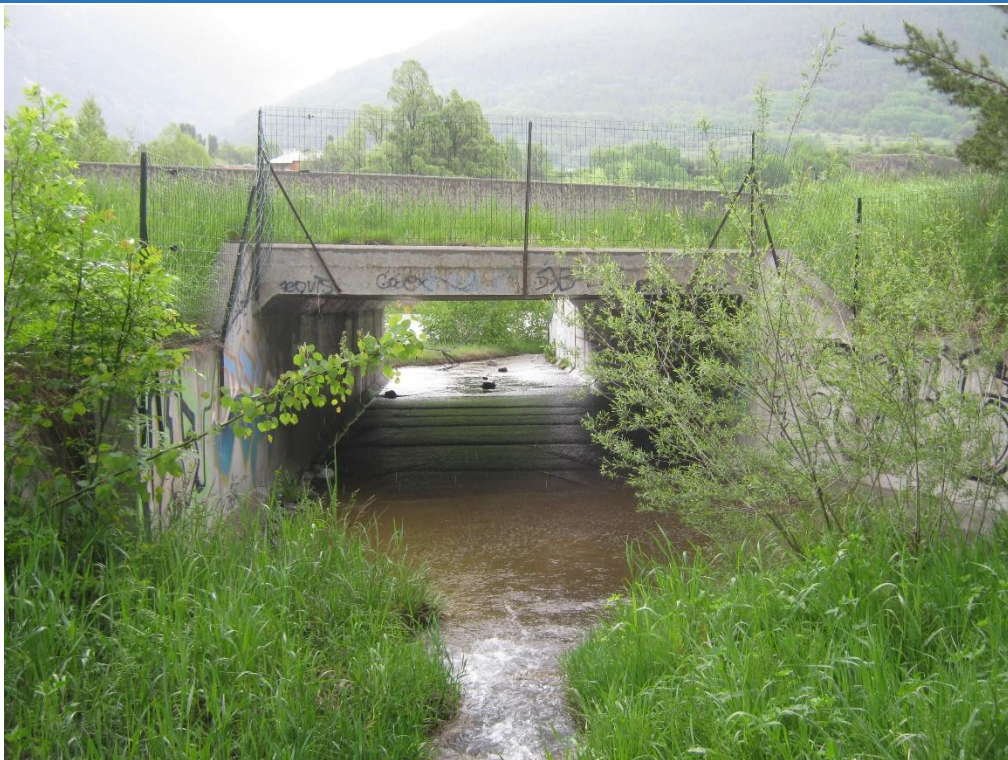
La RN 94 franchit le Fossa par un pont largement dimensionné de 10 m2 de section libre, au niveau de la déviation de St Blaise-Chamandrin. La pente est faible (3%) mais suffisante pour le passage de crues liquides. A noter que lors de la création de la déviation, le lit du torrent a été rallongé de 33 ml dans le lit majeur de la Durance, ce qui explique sa faible pente.

Pont cadre du torrent de la Fossa sur la déviation de la RN94

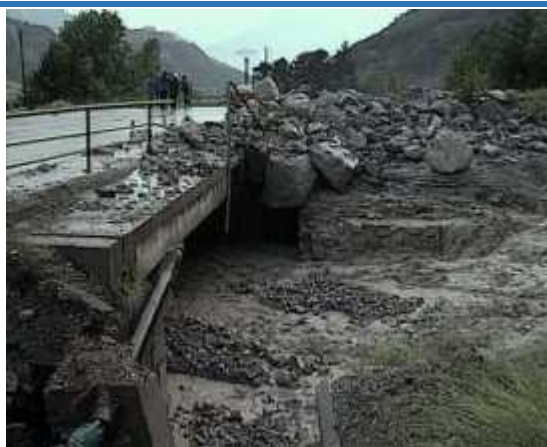
Le torrent de Malefosse peut produire des crues à charriage ainsi que des laves torrentielles lors de précipitations orageuses intenses. Les crues à charriage passent le plus souvent inaperçues au niveau de la RN 94 car le pont est bien dimensionné pour ce type de phénomène. Les laves sont par contre l'aléa prépondérant avec un risque de submersion du pont. La dernière crue à lave notable ayant provoqué des perturbations sur la RN94 date du 20 juin 1993, la route ayant été engravée sur 50 m suite au débordement au niveau du pont.

20 juin 1993 après dégagement de la RN 94

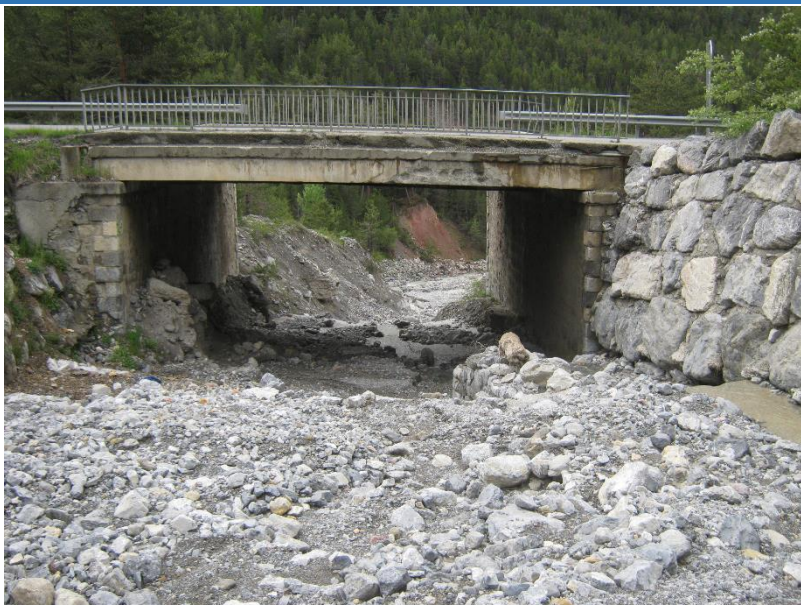
Pont actuel élargi vers l'amont

La section du pont légèrement insuffisante pour le transit des crues à lave et la topographie locale induisent un risque de débordement lors des laves torrentielles importantes. (temps de retour cinquantennal et plus) ;

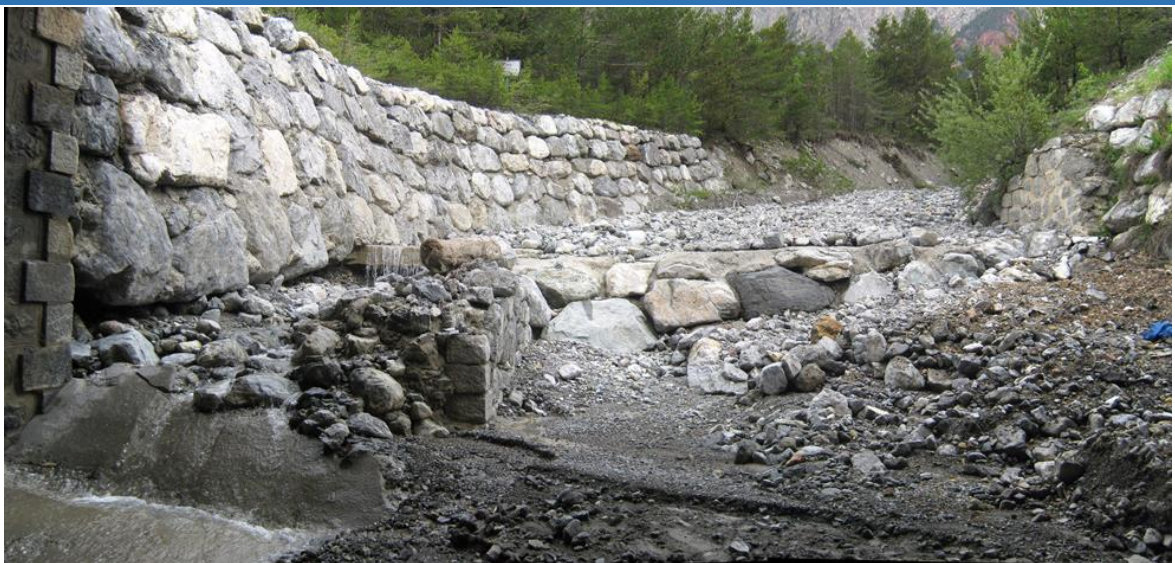
*Protection de la berge droite à l'amont du pont légèrement affouillée.
On remarque les fondations de l'ancienne culée du vieux pont au milieu du lit ainsi que le seuil transversal de protection de la conduite EP de Briançon à l'amont.*

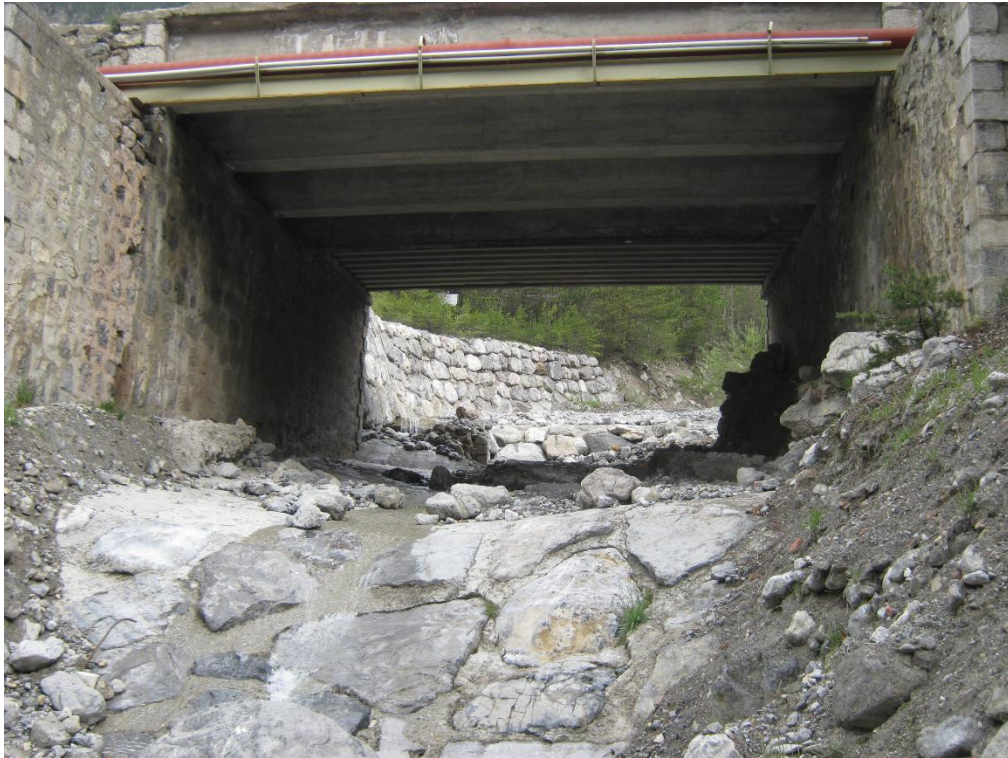
- Sous le pont on trouve un radier bétonné et un seuil en enrochement bétonné permettant le raccordement au lit à l'aval

Vue de l'aval ; Seuil et radier bétonné

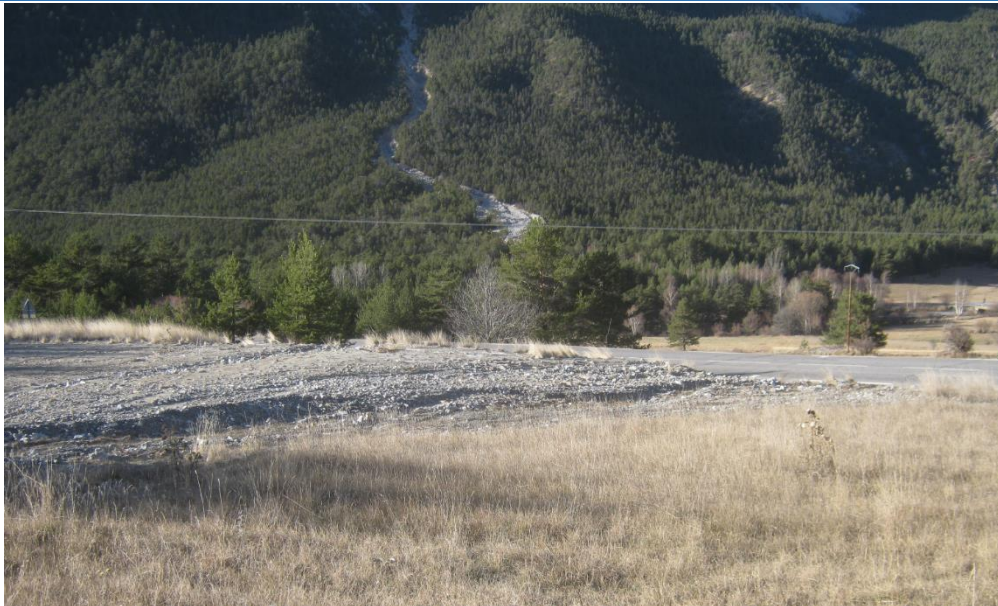
Amont RN94_ Laissées de la crue du 13 septembre 2015

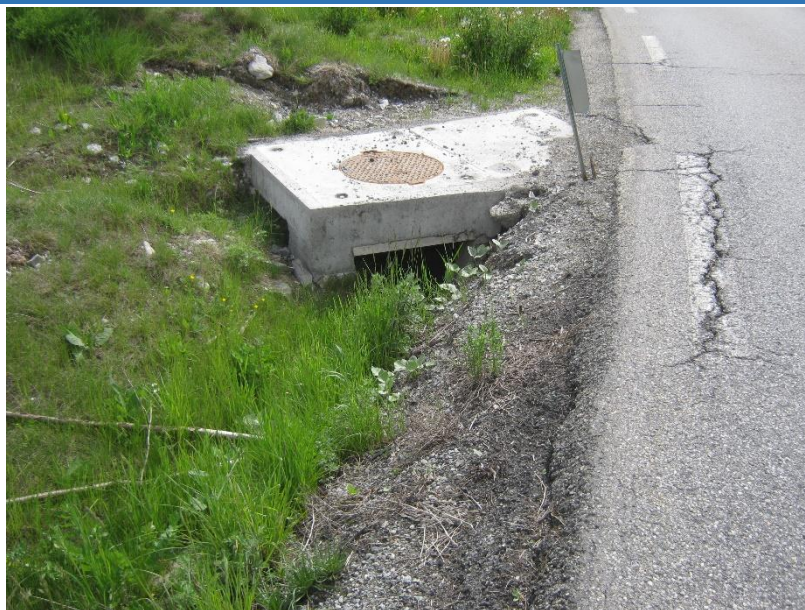
La RN 94 est donc franchie par un passage busé de diamètre Ø900 précédé d'un regard béton récemment réalisé.

Fossé et regard avaloir à l'amont du passage busé sous la RN94

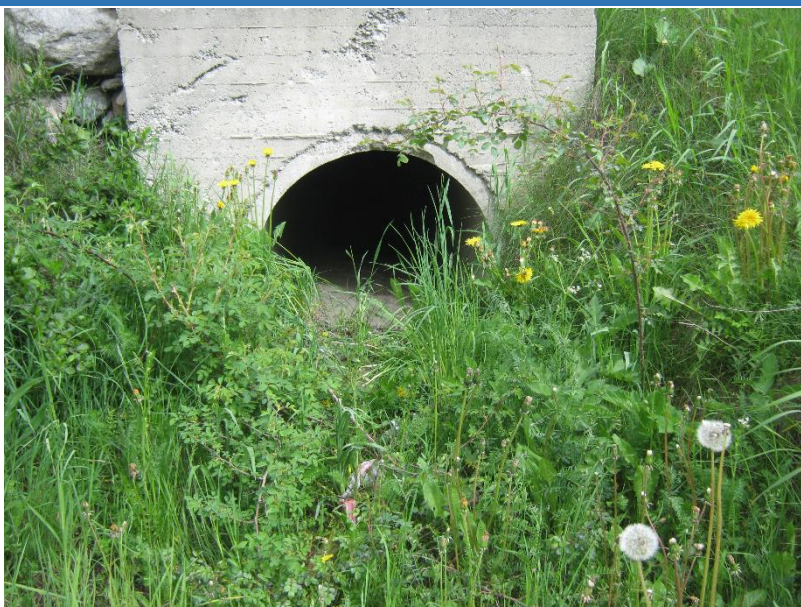
Juin 2018- Sortie aval du passage busé légèrement comblé du fait de la pente faible à l'aval

- Surveillance du niveau d'engrèvement du fossé et du passage busé.
- Prolongement du fossé en direction de Montgenèvre sur 70 ml environ, afin de récupérer les écoulements divagants.
- Un ouvrage de rétention des matériaux, type décaissement en déblai, est envisageable à moindre coût à condition d'avoir la maîtrise foncière du site et d'en assurer la vidange régulière.

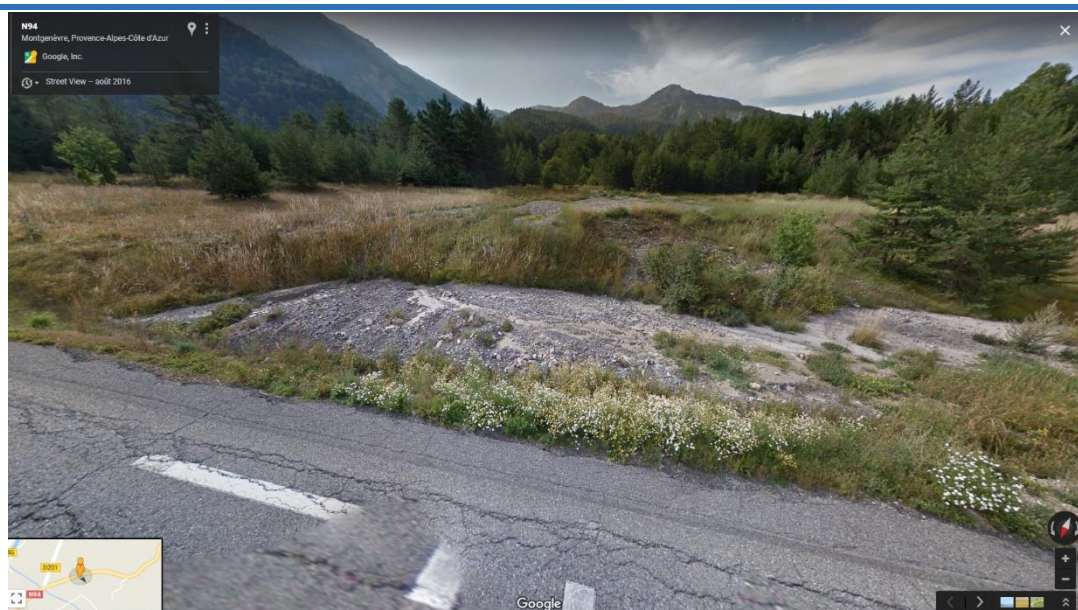
En cas de divagation des écoulements et comblement du fossé amont, la RN 94 peut être impactée par des dépôts de matériaux graveleux, comme cela s'est produit en 1987 et 2015 notamment.

Dépôts de la crue de 2015 à l'amont immédiat de la RN94

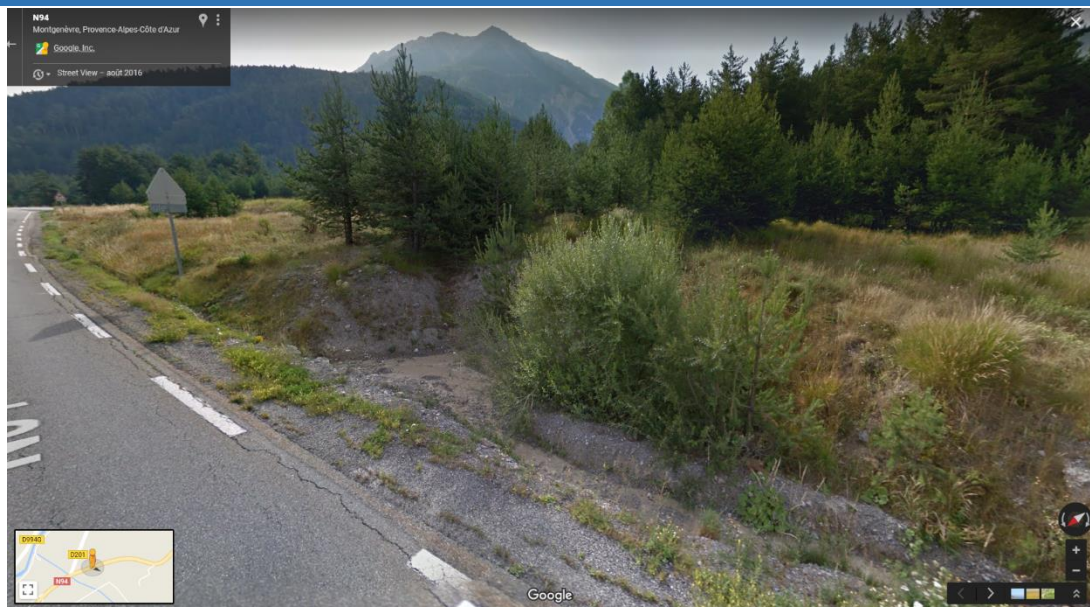
Début du fossé amont avec le débouché « historique » du torrent qui est désormais déporté à l'amont du fait des divagations du torrent.

Le dispositif de protection est donc constitué du fossé qui a un rôle prépondérant et qu'il conviendrait de prolonger en direction de Montgenèvre car les dépôts se produisent désormais à l'amont du fossé existant

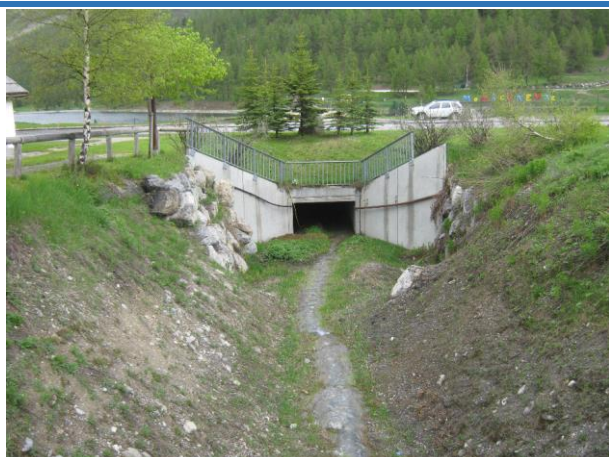
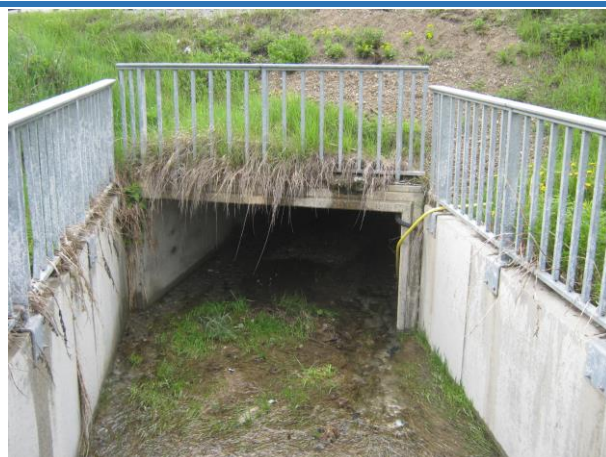
Mais la pente est très faible sous le pont (de l'ordre de 4 %) et des phénomènes d'engrèvement progressif peuvent survenir si aucun curage n'est réalisé sous l'ouvrage, ainsi qu'au niveau du chenal aval qui longe le domaine du golf.

*Vue de l'entrée et de l'entonnement amont**La sortie aval de l'ouvrage de franchissement ; les signes d'envasement sont visibles*

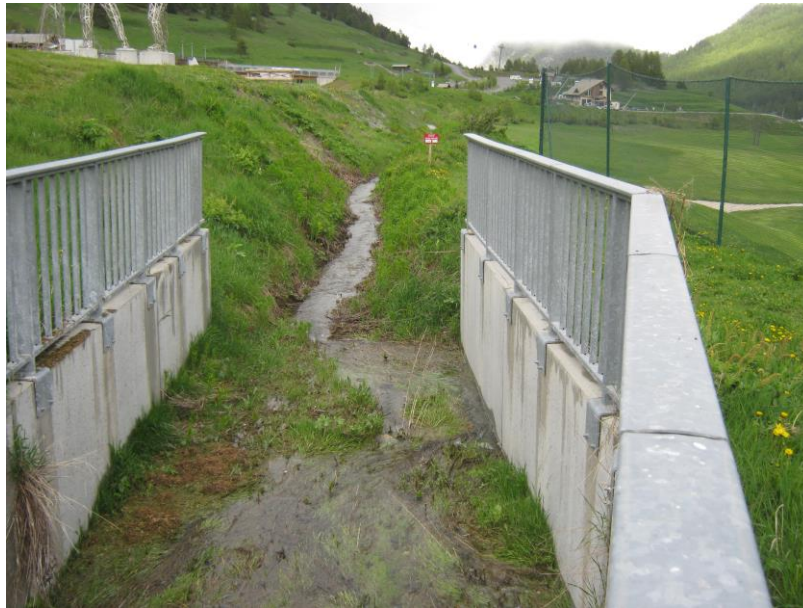
*Le chenal le long de la RN94 et du Golf de Montgenèvre ; la pente est très faible*

Les risques de débordement paraissent faibles actuellement, sauf si la section du pont diminue progressivement sous l'action de l'engravement évoqué ci-dessus.

Il n'y a pas de dispositif de protection sur le torrent de la Rune, et la bonne gestion consiste à s'assurer régulièrement du maintien de la section d'écoulement sous l'ouvrage de franchissement. A ce titre, il faut proscrire tout dépôt, même végétal.

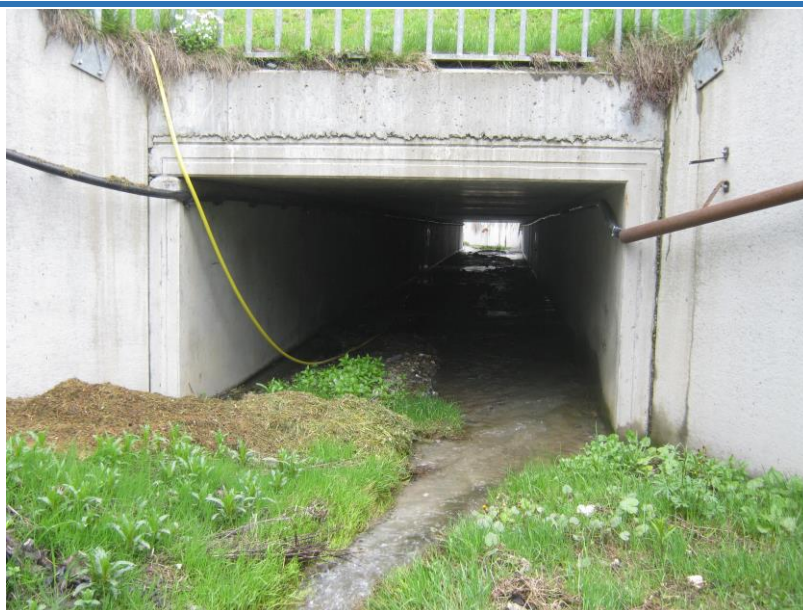
*4 juin 2018_ dépôt récent de produit de tonte d'herbe*

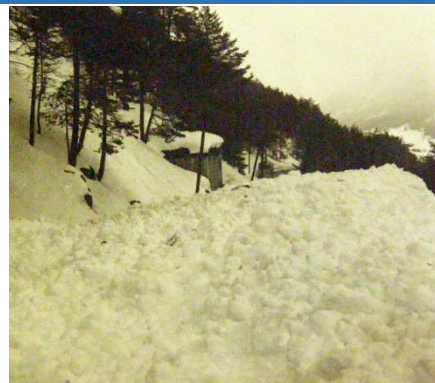
18/02/1974_ dépôt sur la route _vue vers l'aval

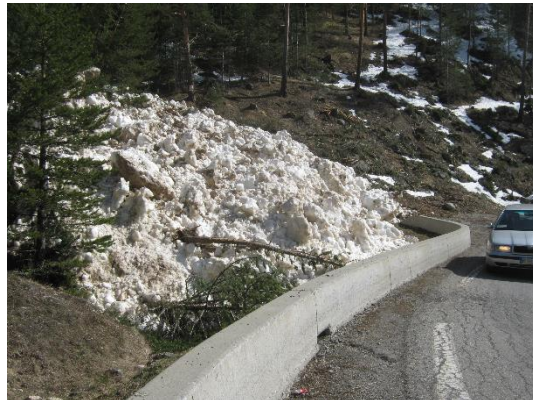
14/04/2013

Une centaine de mètres à l'amont de la RN94, la topographie permet l'étalement de l'avalanche qui peut atteindre la route avec des dimensions de dépôt important. Sept événements ayant concernés la RN94 sont recensés entre 1937 et 1974 et le dernier en date du 14 avril 2013 s'est arrêté sur le parapet du pont.

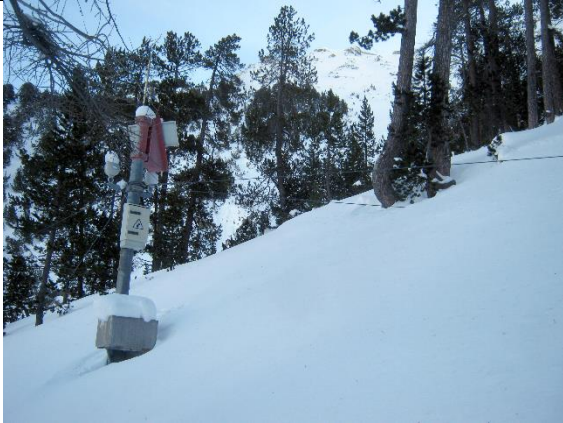
Le système de détection constitué de masselottes suspendues au travers du Ravin, est implanté à l'altitude 2095m et le pylône émetteur se situe en dehors de l'emprise de l'avalanche sur la rive gauche en forêt.

21/01/2014_ support dispositif émetteur_ altitude 2095 m

Maintenance et test du dispositif avant chaque hiver.

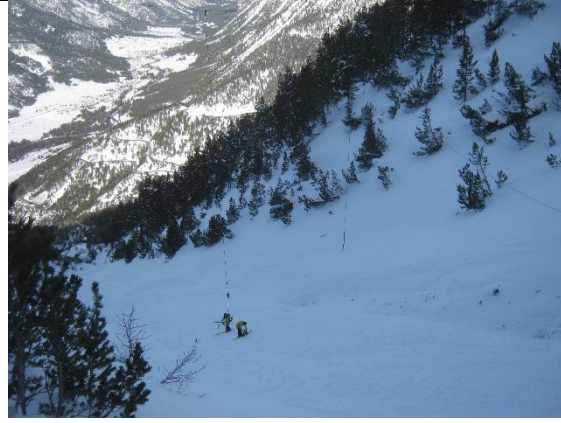
21/01/2014_ système suspendu de masselottes dans le talweg

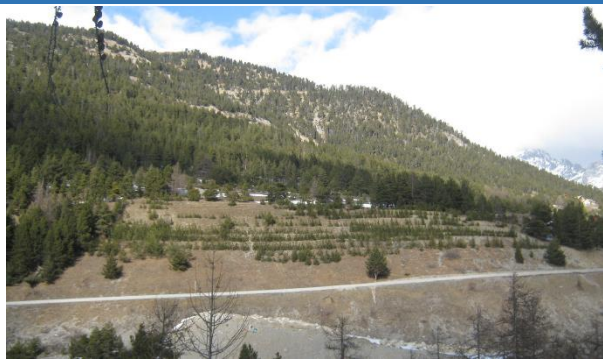
Mars 2012 - vue générale du reboisement sur banquettes

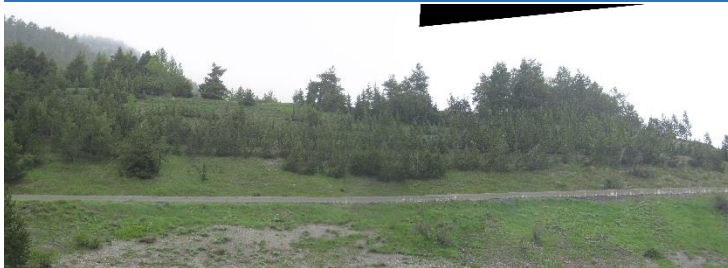
Les plantations sont globalement en bon état, sauf la rangée supérieure qui semble souffrir d'une surcharge de neige due à la formation de congères. L'effet du vent avait d'ailleurs été relevé dans le passé comme l'atteste les restes de barrières à neige en bois visibles sur le replat à l'amont.

La croissance des arbres est satisfaisante compte tenu des conditions sévères du site.

Juin 2018 _ vue générale

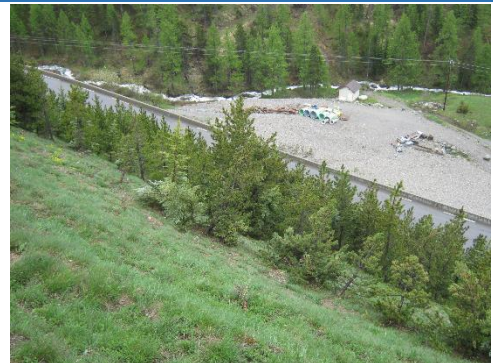
Lignes supérieures du reboisement

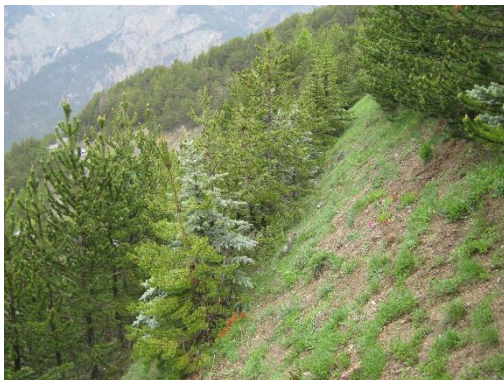
Lignes intermédiaires à dépresser

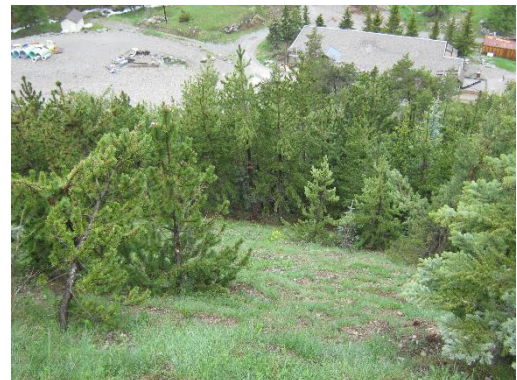
Etat du reboisement en juin 2018
