**Dossier : CNI7.E.152**

## **INVESTIGATION SUR LE BETON DE L'OUVRAGE**

### **RN94 - PONT DE FONTAINE - CRETET**

#### **Briançon (05)**

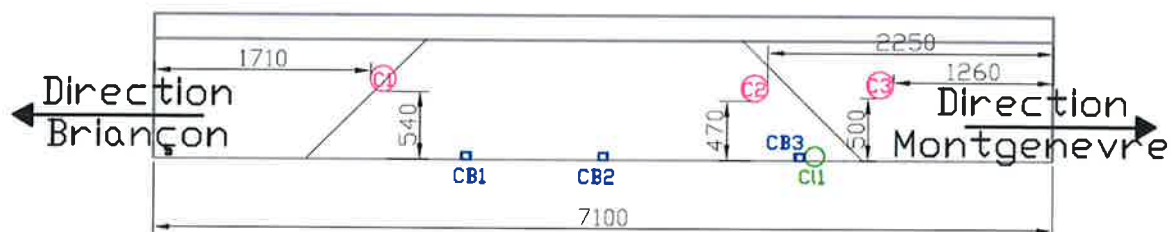
### ZONE 1 - POUTRE P1 VU AMONT

Les aciers se situent à un enrobage variant entre 0 et 40 mm par rapport à la sous face. La majorité des aciers du premier lit d'armatures sont à nu à cause de l'éclatement du béton. Les cadres ont un espacement moyen entre l'appui et 1,20 m de 150 mm et un espacement de 300 mm en partie courante.

Il est à noter la présence de fissures inclinées à 45° au niveau du changement d'espacement des cadres. Ces fissures indiquent un déficit d'armatures transversales. La coupe de la poutre est présentée ci-dessous :

Les aciers apparents des poutres et de la voute présentent un état de corrosion avancé, avec perte de section (de 20% maximum pour les aciers filants). Une discontinuité d'armature de cadre a été observée au niveau de la poutre P1.
