# DOSSIER DE DIAGNOSTICS TECHNIQUES

**Référence : 35591 Centre Hospitalier Bretagne Atlantique 13.05.22**

<b>Bien :</b>	<b>Bâtiment TETE</b>
<b>Adresse :</b>	<b>Imagerie - PTM RDC haut 20 boulevard du Général Guillaudot 56000 VANNES</b>
<b>Numéro de lot :</b>	
<b>Référence Cadastre :</b>	<b>NC</b>

## Pré-Rapport de mission de repérage des matériaux et produits contenant de l'amiante avant réalisation de travaux

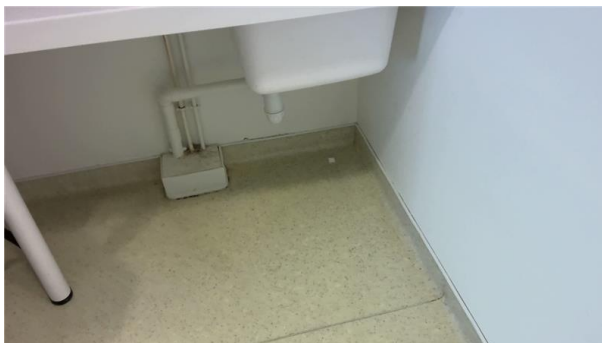
**PRELEVEMENT : P049**
**Emplacement**

Nom du client	Numéro de dossier	Localisation
Centre Hospitalier Bretagne Atlantique	35591 Centre Hospitalier Bretagne Atlantique 13.05.22	RDC - Pièce 120 Plancher - Sol
Nom de l'opérateur	Date de prélèvement	Matériau
DENIAUD Michel	18/06/2022	revêtement de sol souple, colle et ragréage
<b>Résultat amiante</b>		
absence d'amiante

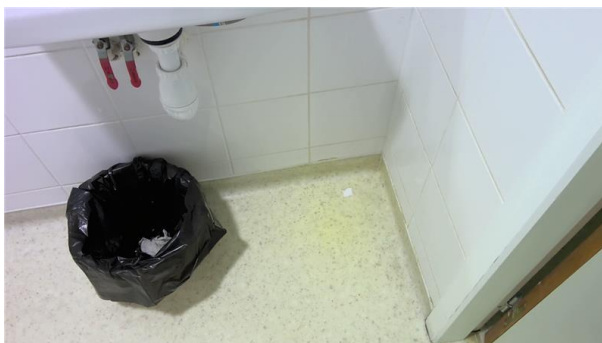
**PRELEVEMENT : P050**
**Emplacement**

Nom du client	Numéro de dossier	Localisation
Centre Hospitalier Bretagne Atlantique	35591 Centre Hospitalier Bretagne Atlantique 13.05.22	RDC - WC 116 Plancher - Sol
Nom de l'opérateur	Date de prélèvement	Matériau
DENIAUD Michel	18/06/2022	revêtement de sol souple, colle et ragréage
<b>Résultat amiante</b>		
absence d'amiante

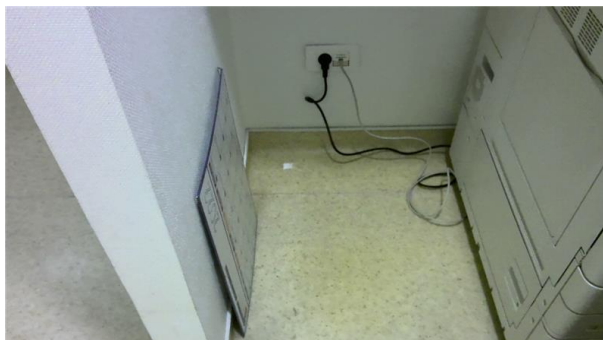
**PRELEVEMENT : P051**
**Emplacement**

Nom du client	Numéro de dossier	Localisation
Centre Hospitalier Bretagne Atlantique	35591 Centre Hospitalier Bretagne Atlantique 13.05.22	RDC - Bureau IRM 112 Plancher - Sol
Nom de l'opérateur	Date de prélèvement	Matériau
DENIAUD Michel	18/06/2022	revêtement de sol souple, colle et ragréage
Résultat amiante		
absence d'amiante

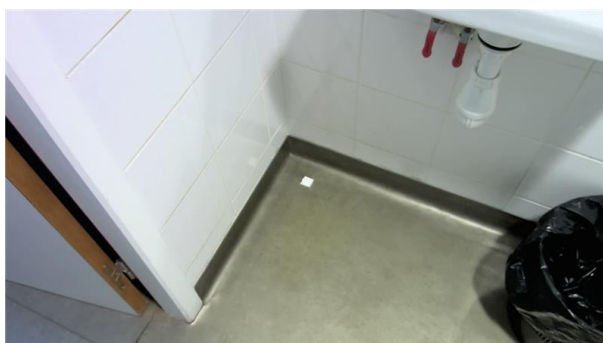
**PRELEVEMENT : P052**
**Emplacement**

Nom du client	Numéro de dossier	Localisation
Centre Hospitalier Bretagne Atlantique	35591 Centre Hospitalier Bretagne Atlantique 13.05.22	RDC - WC 105 Plancher - Sol
Nom de l'opérateur	Date de prélèvement	Matériau
DENIAUD Michel	18/06/2022	revêtement de sol souple, colle et ragréage
Résultat amiante		
absence d'amiante

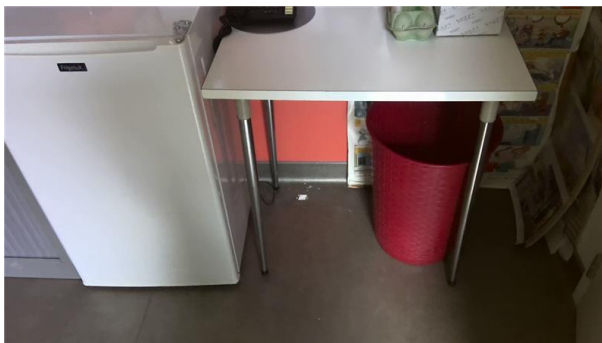
**PRELEVEMENT : P053**
**Emplacement**

Nom du client	Numéro de dossier	Localisation
Centre Hospitalier Bretagne Atlantique	35591 Centre Hospitalier Bretagne Atlantique 13.05.22	RDC - Salle pause 103 Plancher - Sol
Nom de l'opérateur	Date de prélèvement	Matériau
DENIAUD Michel	18/06/2022	revêtement de sol souple, colle et ragréage
<b>Résultat amiante</b>		
absence d'amiante

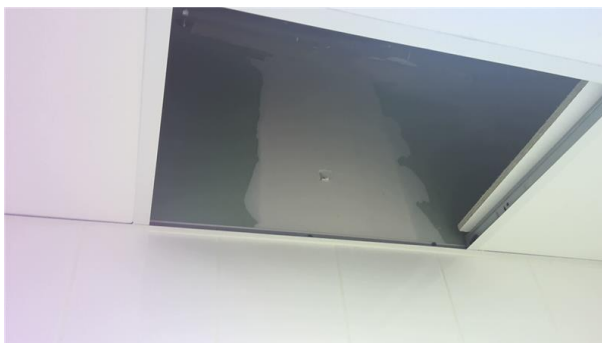
**PRELEVEMENT : P054**
**Emplacement**

Nom du client	Numéro de dossier	Localisation
Centre Hospitalier Bretagne Atlantique	35591 Centre Hospitalier Bretagne Atlantique 13.05.22	RDC - WC 116 Cloisons - Toutes zones
Nom de l'opérateur	Date de prélèvement	Matériau
DENIAUD Michel	18/06/2022	Enduit plâtre bande calicot
<b>Résultat amiante</b>		
absence d'amiante

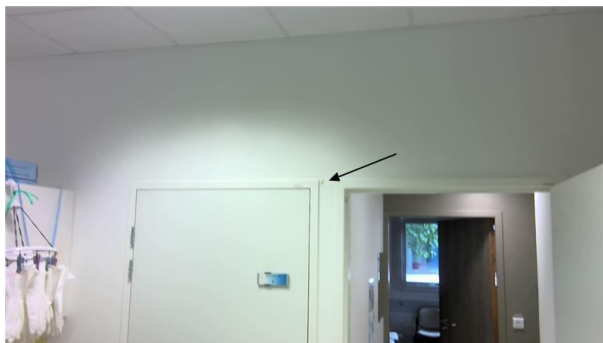
**PRELEVEMENT : P055**
**Emplacement**

Nom du client	Numéro de dossier	Localisation
Centre Hospitalier Bretagne Atlantique	35591 Centre Hospitalier Bretagne Atlantique 13.05.22	RDC - Dégagement 114 Cloisons - Toutes zones
Nom de l'opérateur	Date de prélèvement	Matériau
DENIAUD Michel	18/06/2022	Enduit platre bande calicot+Tapisserie peinture
<b>Résultat amiante</b>		
absence d'amiante

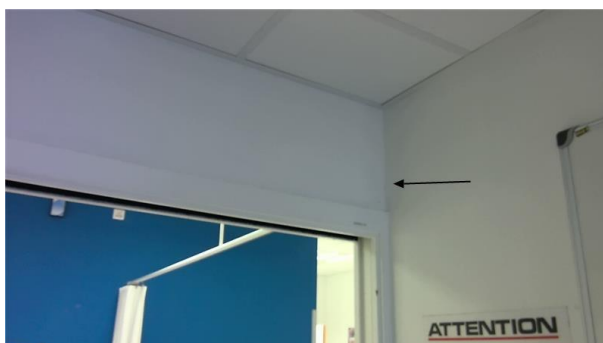
**PRELEVEMENT : P056**
**Emplacement**

Nom du client	Numéro de dossier	Localisation
Centre Hospitalier Bretagne Atlantique	35591 Centre Hospitalier Bretagne Atlantique 13.05.22	RDC - Pièce 120 Cloisons - Toutes zones
Nom de l'opérateur	Date de prélèvement	Matériau
DENIAUD Michel	18/06/2022	Enduit platre bande calicot+Tapisserie peinture
<b>Résultat amiante</b>		
absence d'amiante

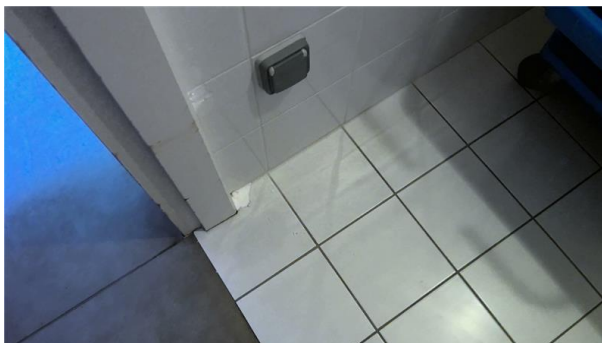
**PRELEVEMENT : P057**
**Emplacement**

Nom du client	Numéro de dossier	Localisation
Centre Hospitalier Bretagne Atlantique	35591 Centre Hospitalier Bretagne Atlantique 13.05.22	RDC - Local ménage 102 Plancher - Sol
Nom de l'opérateur	Date de prélèvement	Matériau
DENIAUD Michel	18/06/2022	Colle de carrelage + ragréage
<b>Résultat amiante</b>		
absence d'amiante

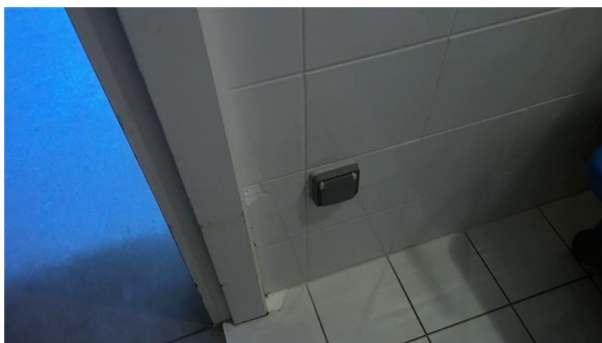
**PRELEVEMENT : P058**
**Emplacement**

Nom du client	Numéro de dossier	Localisation
Centre Hospitalier Bretagne Atlantique	35591 Centre Hospitalier Bretagne Atlantique 13.05.22	RDC - Local ménage 102 Mur - Toutes zones
Nom de l'opérateur	Date de prélèvement	Matériau
DENIAUD Michel	18/06/2022	Colle de faïence
<b>Résultat amiante</b>		
absence d'amiante

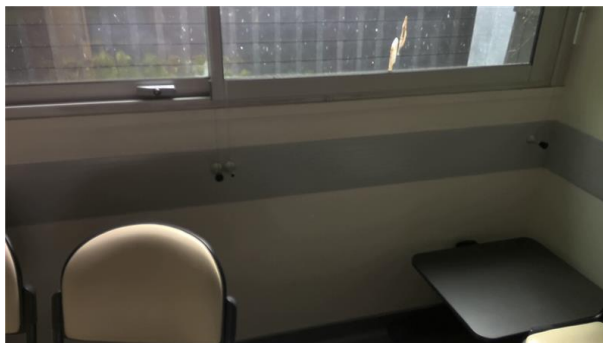
**PRELEVEMENT : P059**
**Emplacement**

Nom du client	Numéro de dossier	Localisation
Centre Hospitalier Bretagne Atlantique	35591 Centre Hospitalier Bretagne Atlantique 13.05.22	RDC - Couloir 100 Mur périphérique - Toutes zones
Nom de l'opérateur	Date de prélèvement	Matériau
DENIAUD Michel	18/06/2022	Platre+Peinture tapisserie
<b>Résultat amiante</b>		
absence d'amiante

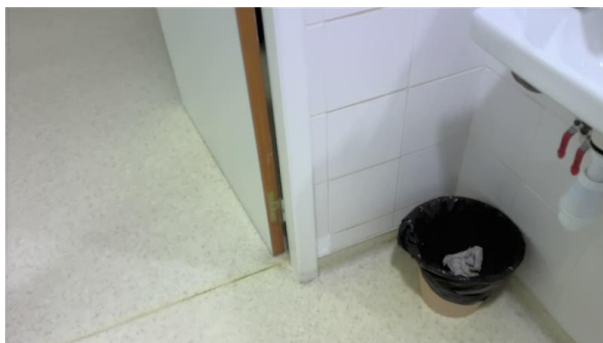
**PRELEVEMENT : P060**
**Emplacement**

Nom du client	Numéro de dossier	Localisation
Centre Hospitalier Bretagne Atlantique	35591 Centre Hospitalier Bretagne Atlantique 13.05.22	RDC - WC 113 Mur - Toutes zones
Nom de l'opérateur	Date de prélèvement	Matériau
DENIAUD Michel	18/06/2022	Colle de faïence
<b>Résultat amiante</b>		
absence d'amiante

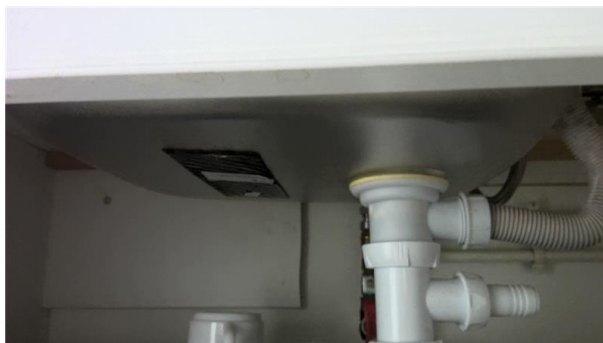
**PRELEVEMENT : P061**
**Emplacement**

Nom du client	Numéro de dossier	Localisation
Centre Hospitalier Bretagne Atlantique	35591 Centre Hospitalier Bretagne Atlantique 13.05.22	RDC - Salle pause 103 Evier - Toutes zones
Nom de l'opérateur	Date de prélèvement	Matériau
DENIAUD Michel	18/06/2022	Plaque souple antivibratile
<b>Résultat amiante</b>		
absence d'amiante

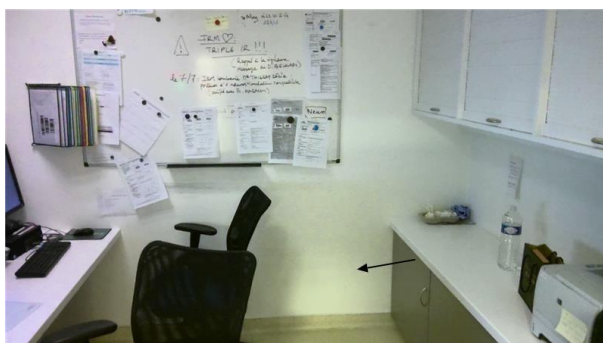
**PRELEVEMENT : P062**
**Emplacement**

Nom du client	Numéro de dossier	Localisation
Centre Hospitalier Bretagne Atlantique	35591 Centre Hospitalier Bretagne Atlantique 13.05.22	RDC - Bureau IRM 112 Mur porteur - Toutes zones
Nom de l'opérateur	Date de prélèvement	Matériau
DENIAUD Michel	18/06/2022	Enduit+Peinture tapisserie
<b>Résultat amiante</b>		
absence d'amiante

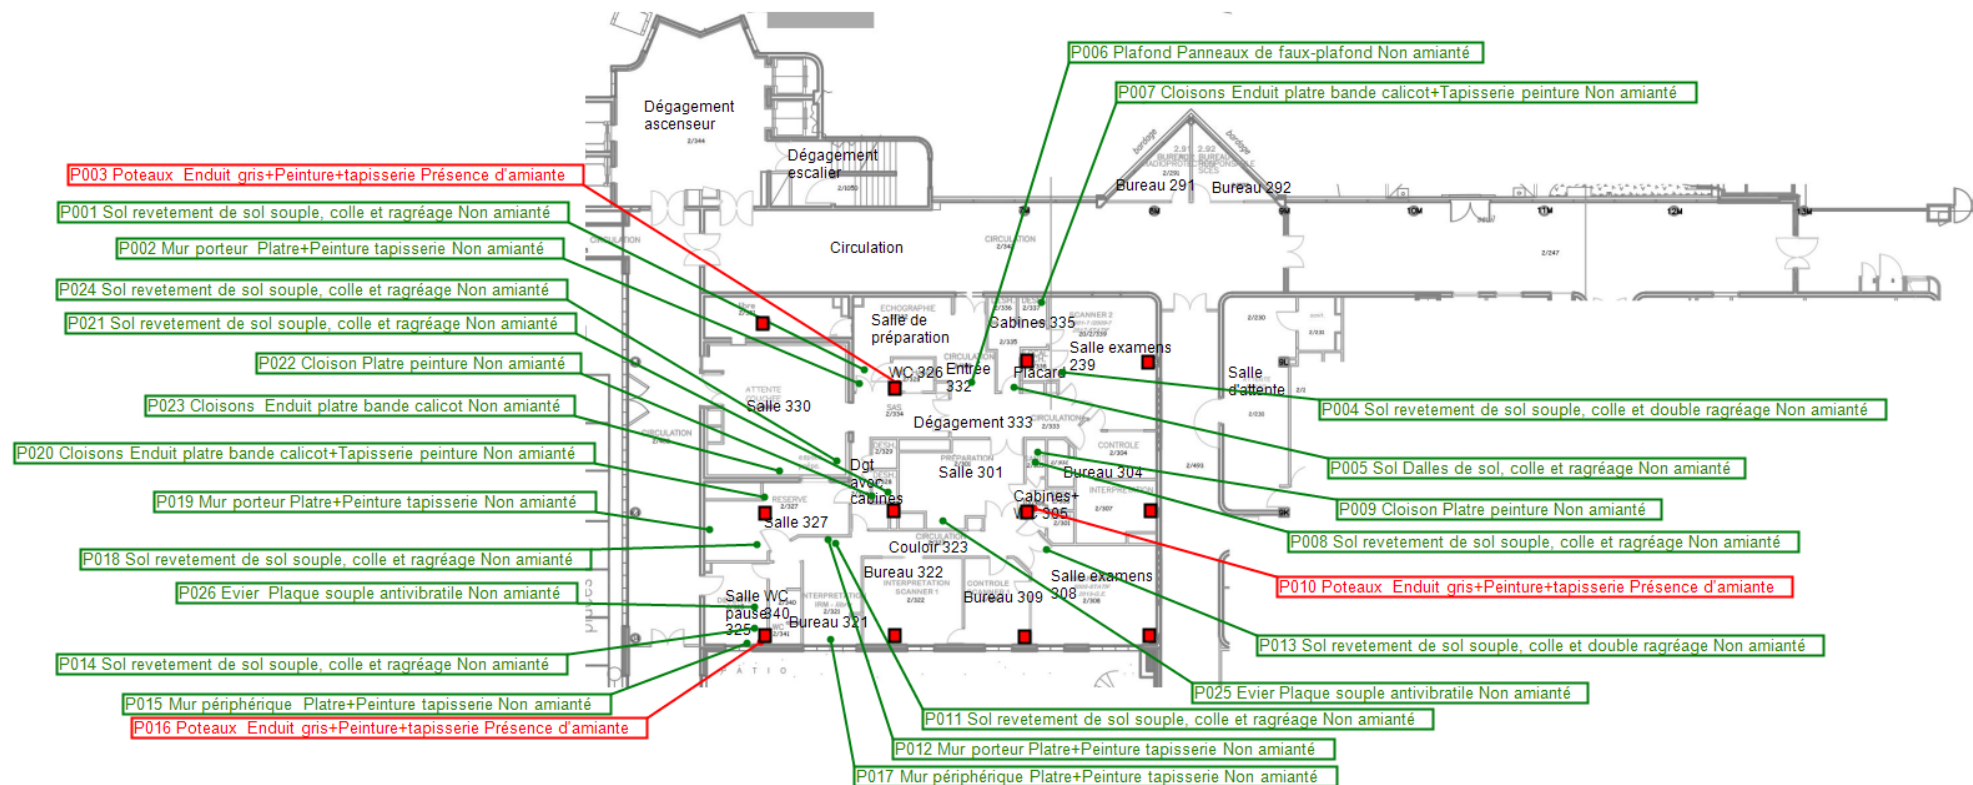
Enduit gris sur poteaux

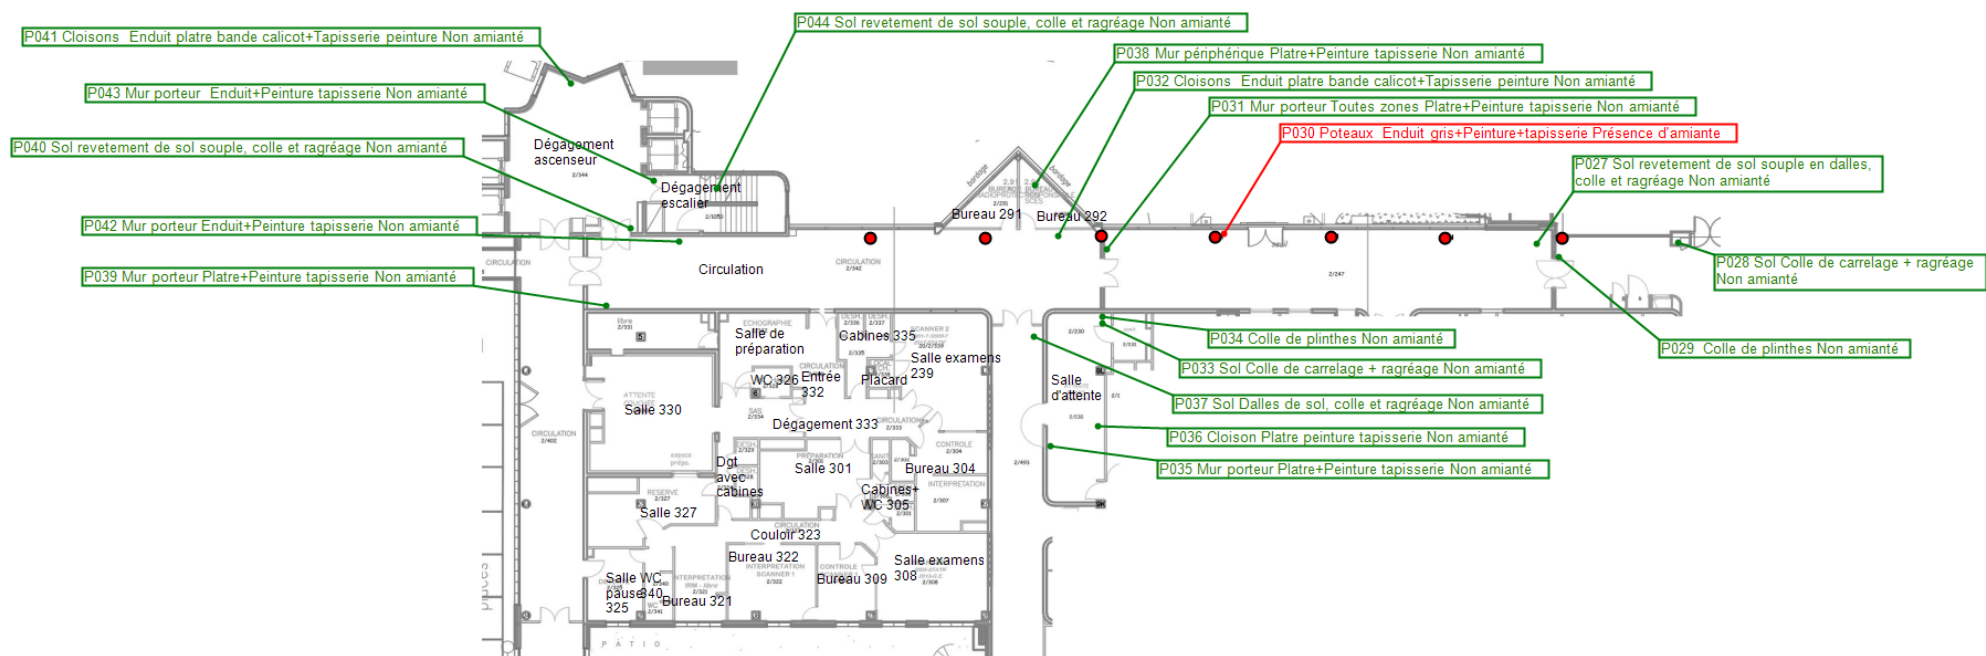
Enduit gris sur poteaux
