RAPPORT DE REPERAGE DES MATERIAUX ET PRODUITS CONTENANT DE L'AMIANTE AVANT REALISATION DE TRAVAUX DANS UN IMMEUBLE BÂTI

Rapport N° 512950 établi le 11/10/2018

**Chirurgie
20 Boulevard Général Maurice Guillaudot
Bâtiment B30
56000 VANNES**

Immeuble bâti concerné : **Chirurgie - 20 Boulevard Général Maurice Guillaudot - 56000 VANNES**

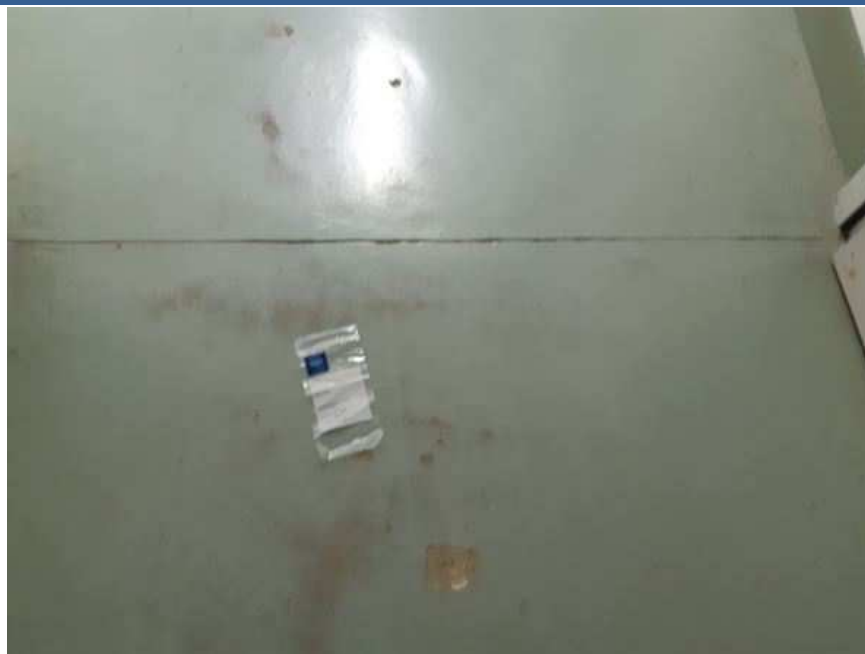
PRELEVEMENT : P9

Pièce ou Local	Degt 069 (Rez de chaussée bas - Hémodialyse)
Composant de la construction	Sol
Partie du composant	Peinture verte

Présence d'amiante	Non
---------------------------	------------

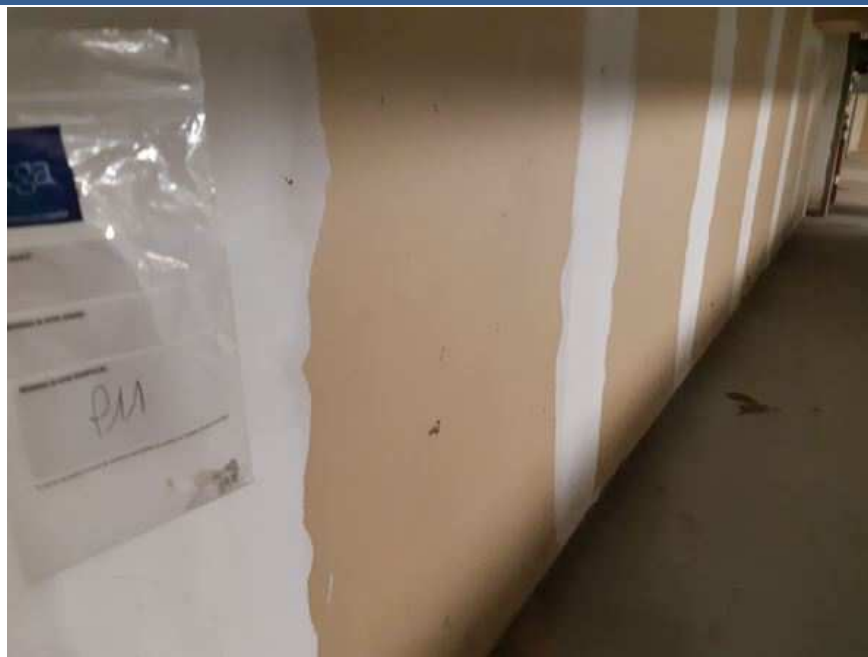
PRELEVEMENT : P11

Pièce ou Local	005 (Etage technique)
Composant de la construction	Mur
Partie du composant	Placoplatre brut + enduit en zone de lissage / bande

Présence d'amiante	Non
--------------------	------------

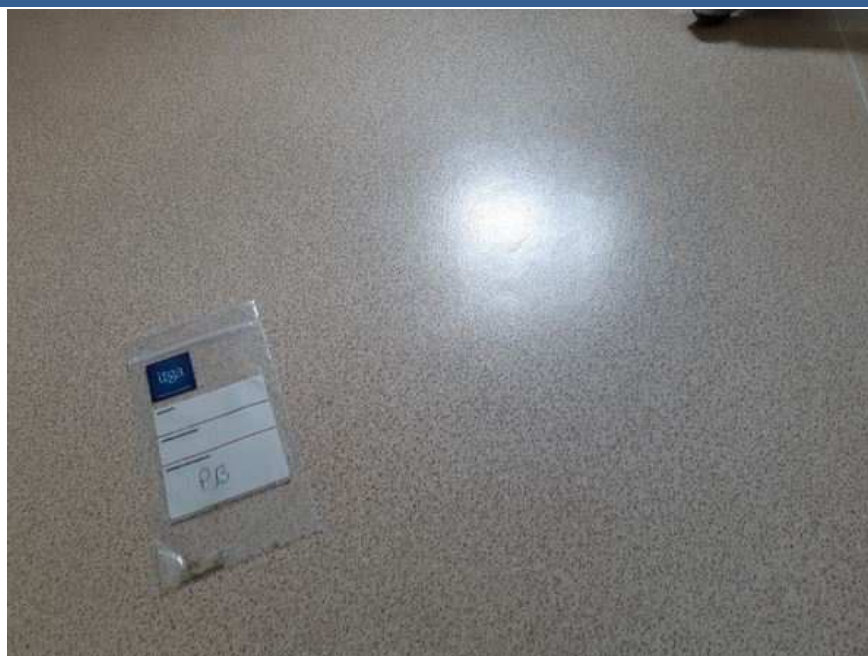
PRELEVEMENT : P13

Pièce ou Local	Ch. garde obstétricien 215 (Rez de chaussée haut)
Composant de la construction	Sol
Partie du composant	Linoléum beige/orange + colle + ragréage

Présence d'amiante **Non**

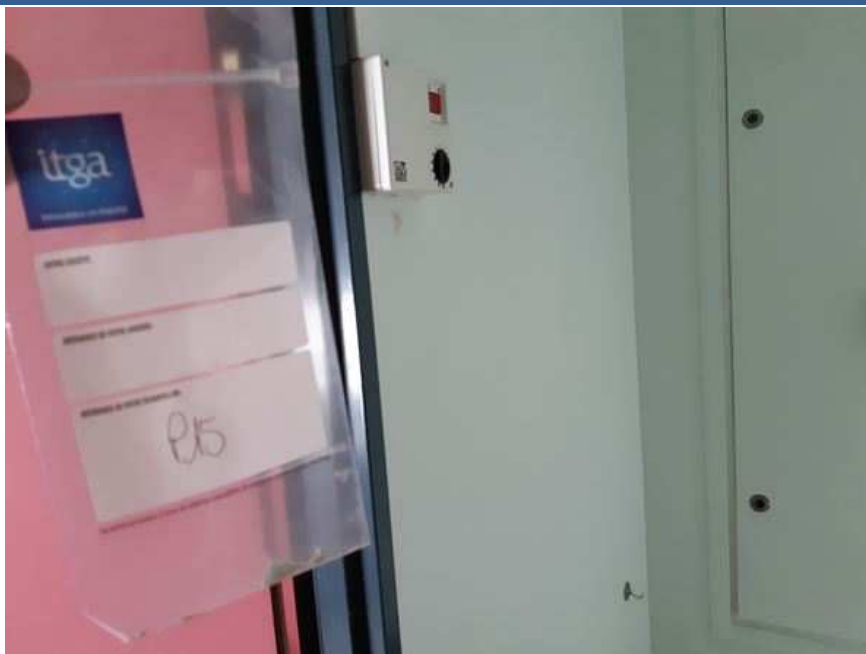
PRELEVEMENT : P15

Pièce ou Local	Dgt 353 (Rez de chaussée haut)
Composant de la construction	Mur
Partie du composant	Peinture + plâtre 2

Présence d'amiante	Non
--------------------	------------

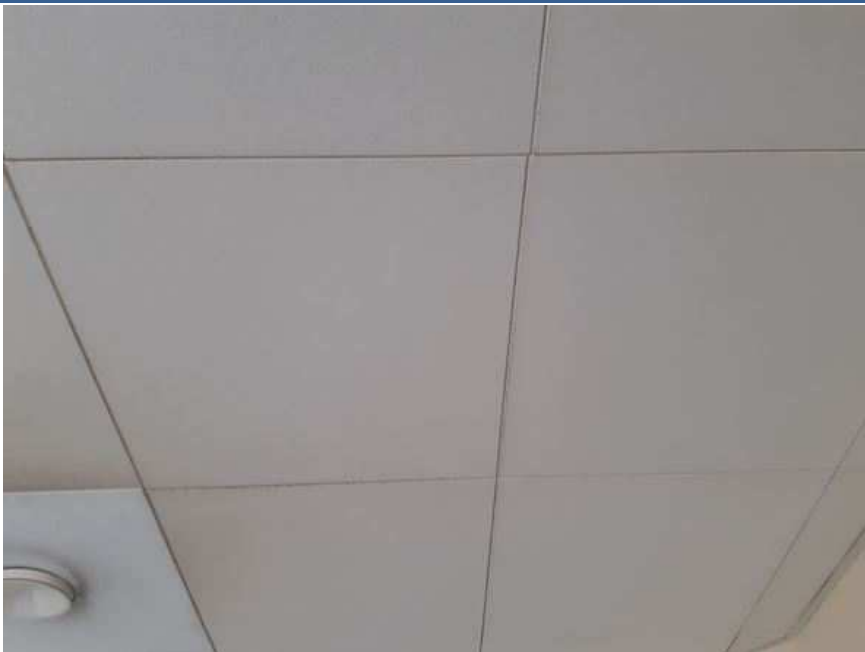
PRELEVEMENT : P16

Pièce ou Local	Ch. garde obstétricien 215 (Rez de chaussée haut)

Composant de la construction	Plafond	
Partie du composant	Dalles de faux plafond 60x60 clipsé	
Présence d'amiante	Non	
Plan N°	/

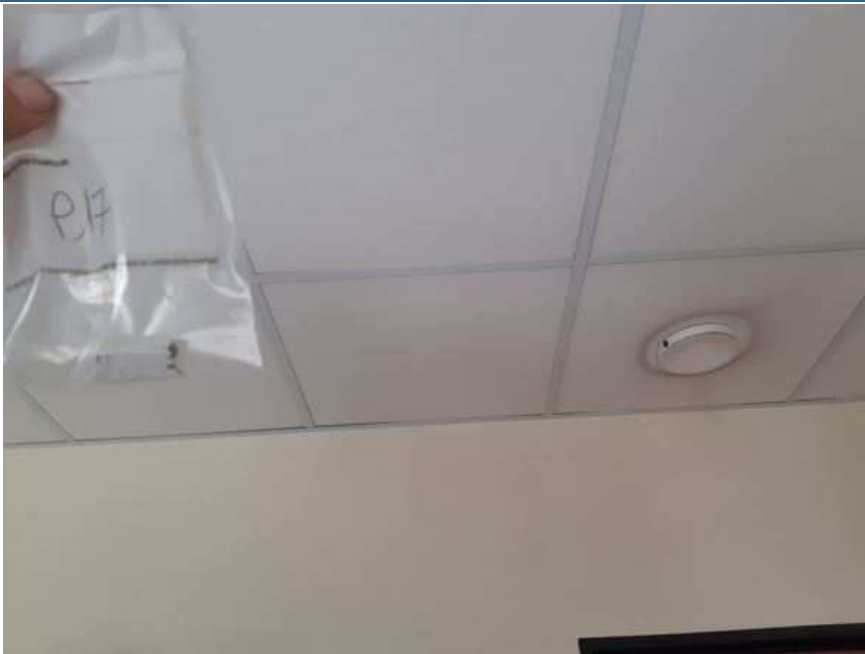
PRELEVEMENT : P17

Pièce ou Local	Dgt 353 (Rez de chaussée haut)

Composant de la construction	Plafond	
Partie du composant	Dalles de faux plafond 60x60 blanche	
Présence d'amiante	Non	
Plan N°	/

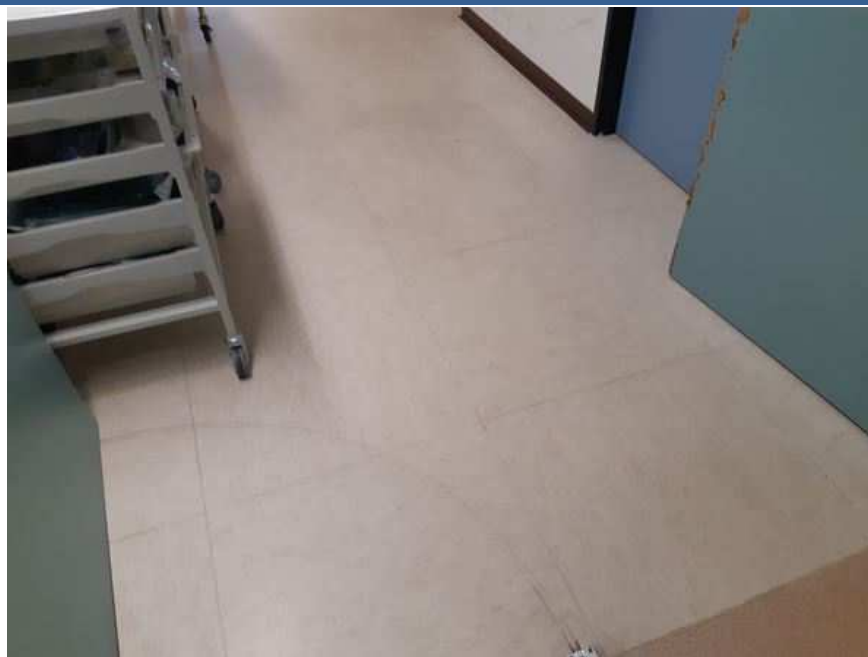
PRELEVEMENT : P19

Pièce ou Local	Dgt 347 (Rez de chaussée haut)
Composant de la construction	Sol
Partie du composant	Revêtement souple beige + colle + ragréage

Présence d'amiante	Non
--------------------	------------

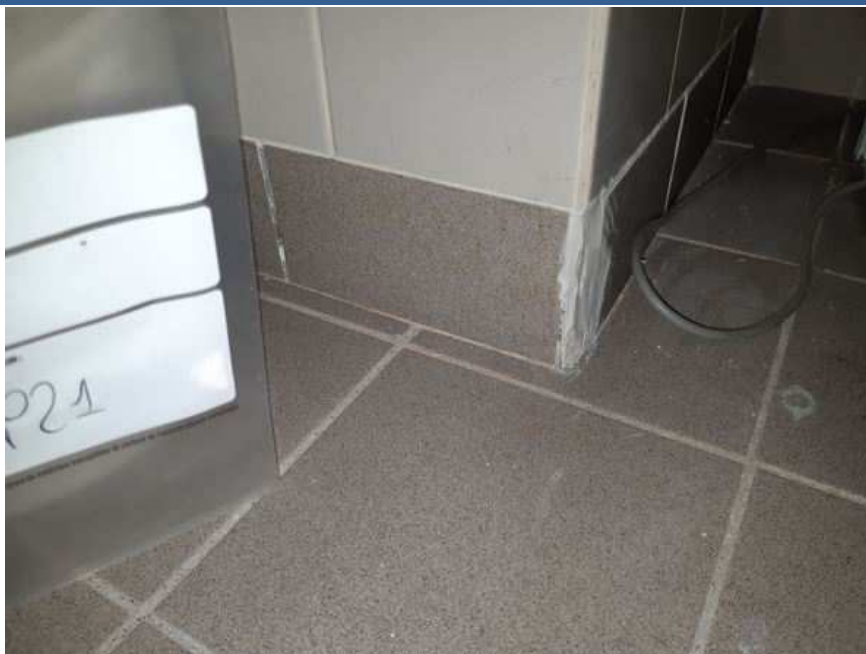
PRELEVEMENT : P21

Pièce ou Local	Ménage 210 (Rez de chaussée haut)
Composant de la construction	Mur
Partie du composant	Colle de plinthe faïenec 20x5 grise

Présence d'amiante **Non**

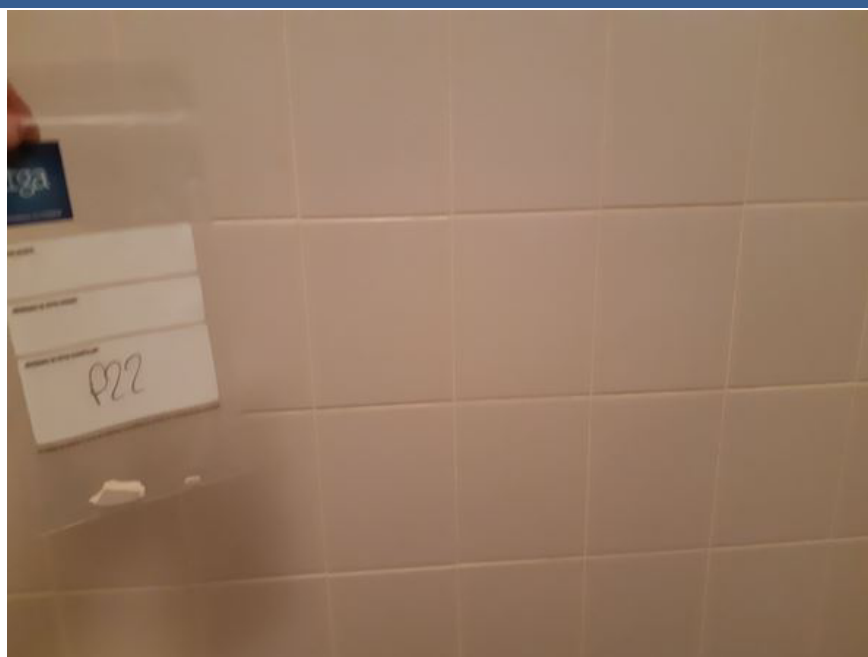
PRELEVEMENT : P22

Pièce ou Local	Ménage 210 (Rez de chaussée haut)
Composant de la construction	Mur
Partie du composant	Colle de faïence 20x15 grise
Présence d'amiante	Non
Plan N°	/

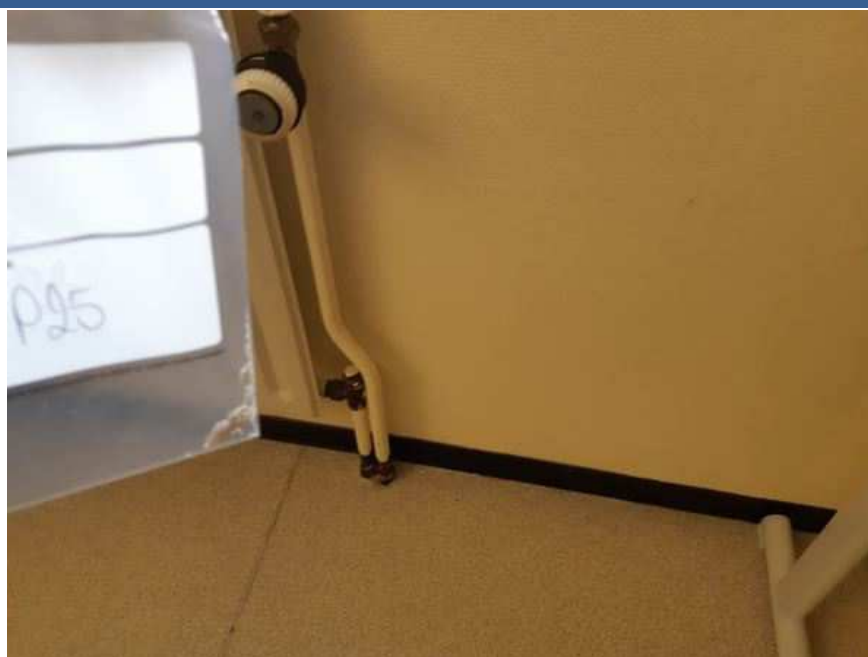
PRELEVEMENT : P25

Pièce ou Local	Dgt 458 (1er étage)
Composant de la construction	Mur
Partie du composant	Peinture + plâtre 2
Présence d'amiante	Non
Plan N°	/

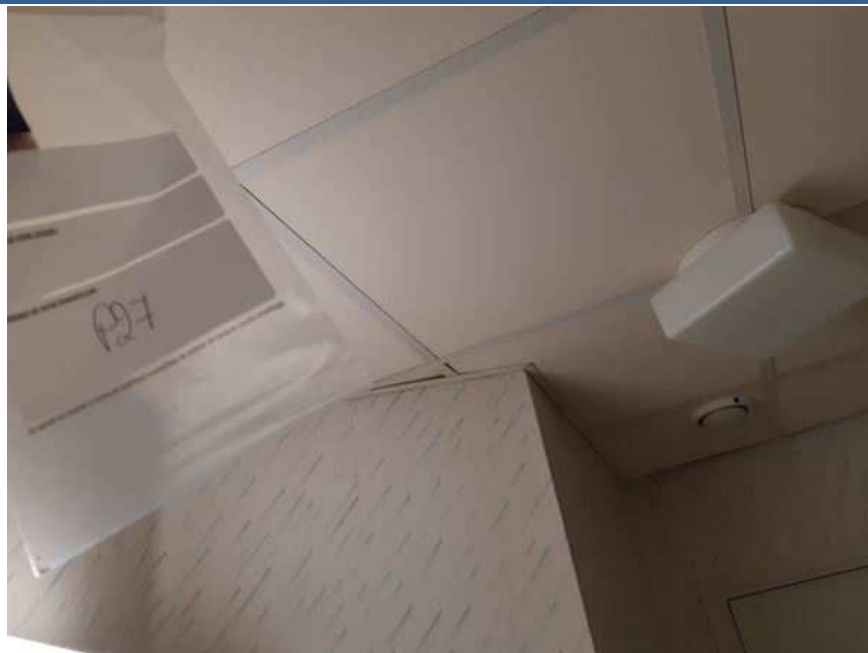
PRELEVEMENT : P27

Pièce ou Local	Dgt 458 (1er étage)
Composant de la construction	Plafond
Partie du composant	Dalles de faux plafond 60x60 blanche
Présence d'amiante	Non
Plan N°	/

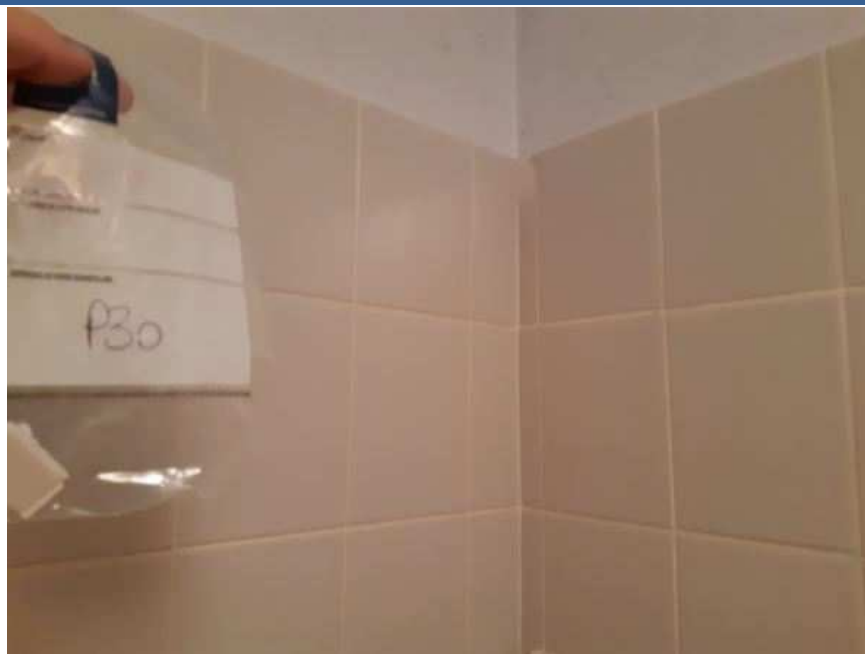
PRELEVEMENT : P30

Pièce ou Local	Ménage 326 (1er étage)
Composant de la construction	Mur
Partie du composant	Colle de faïence 20x15 grise

Présence d'amiante **Non**

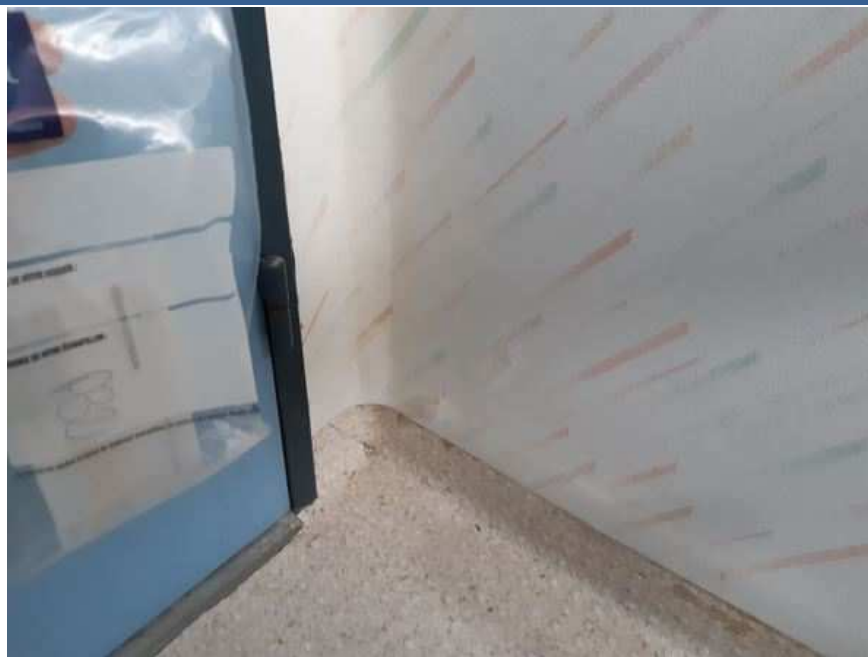
PRELEVEMENT : P32

Pièce ou Local	Réserve matériel 327 (1er étage)
Composant de la construction	Mur
Partie du composant	Linoléum mural + colle

Présence d'amiante **Non**

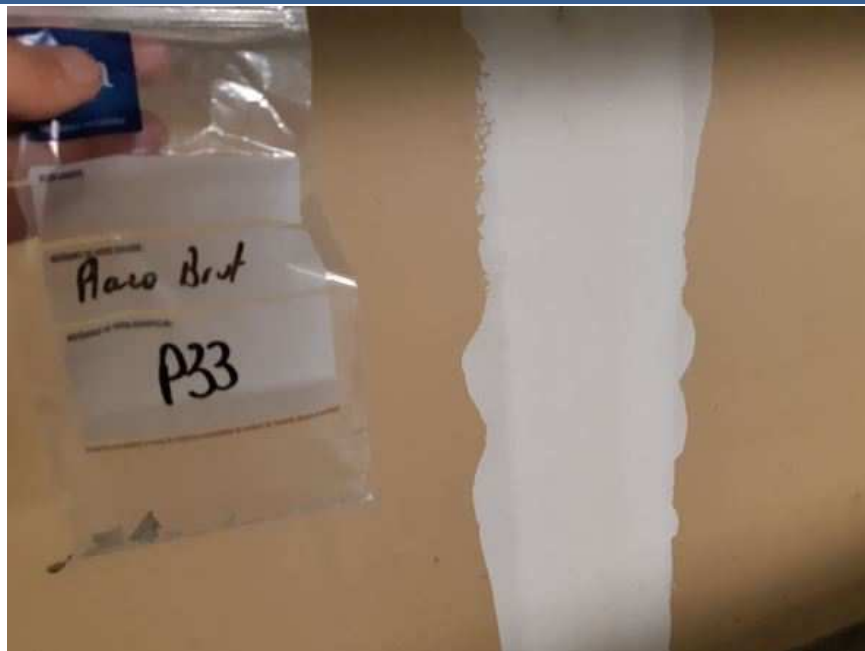
PRELEVEMENT : P33

Pièce ou Local	Ch 262 474 (2ème étage)
Composant de la construction	Sol
Partie du composant	Linoléum vert + colle + ragréage
Présence d'amiante	Non
Plan N°	/

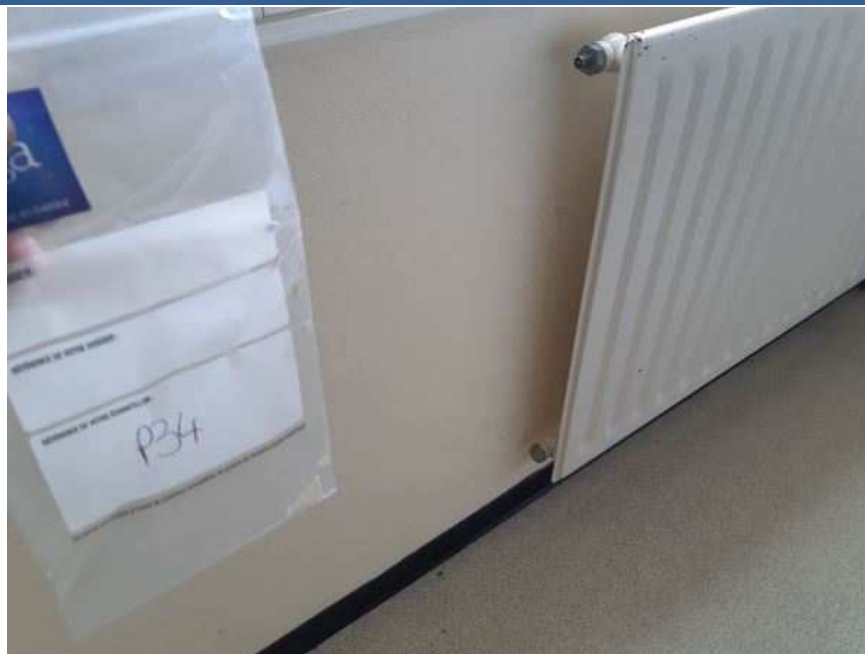
PRELEVEMENT : P34

Pièce ou Local	Ch 262 474 (2ème étage)
Composant de la construction	Mur
Partie du composant	Peinture + plâtre 1
Présence d'amiante	Non
Plan N°	/

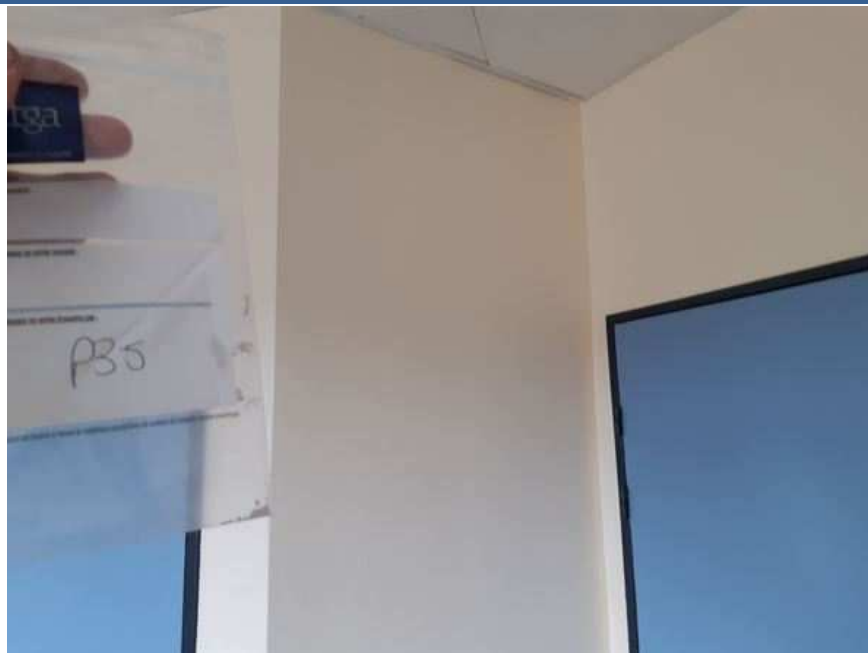
PRELEVEMENT : P35

Pièce ou Local	Dgt 532 (2ème étage)
Composant de la construction	Mur
Partie du composant	Peinture + plâtre 2
Présence d'amiante	Non
Plan N°	/

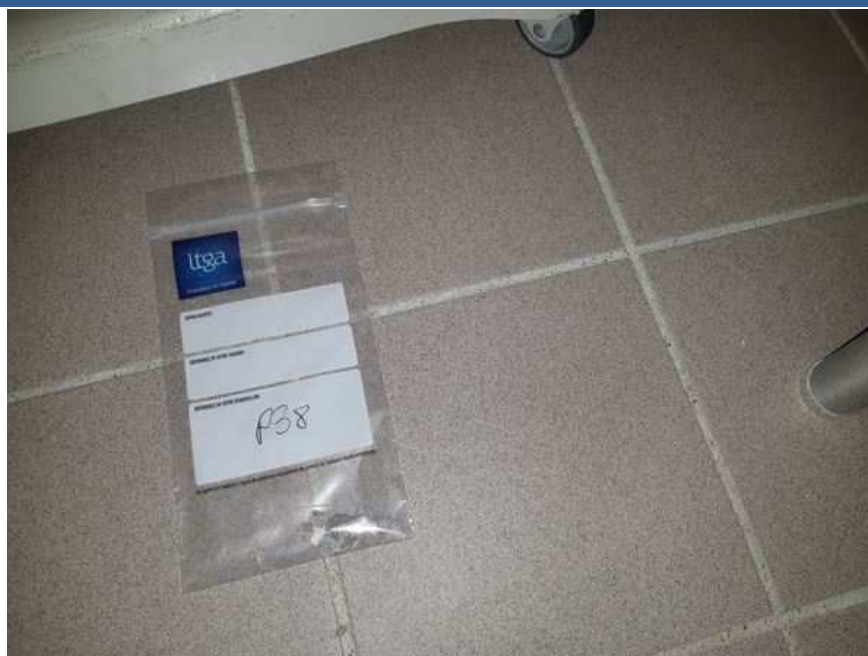
PRELEVEMENT : P38

Pièce ou Local	Lingerie 426 (2ème étage)
Composant de la construction	Sol
Partie du composant	Colle de carrelage 20x20 gris + ragréage

Présence d'amiante Non

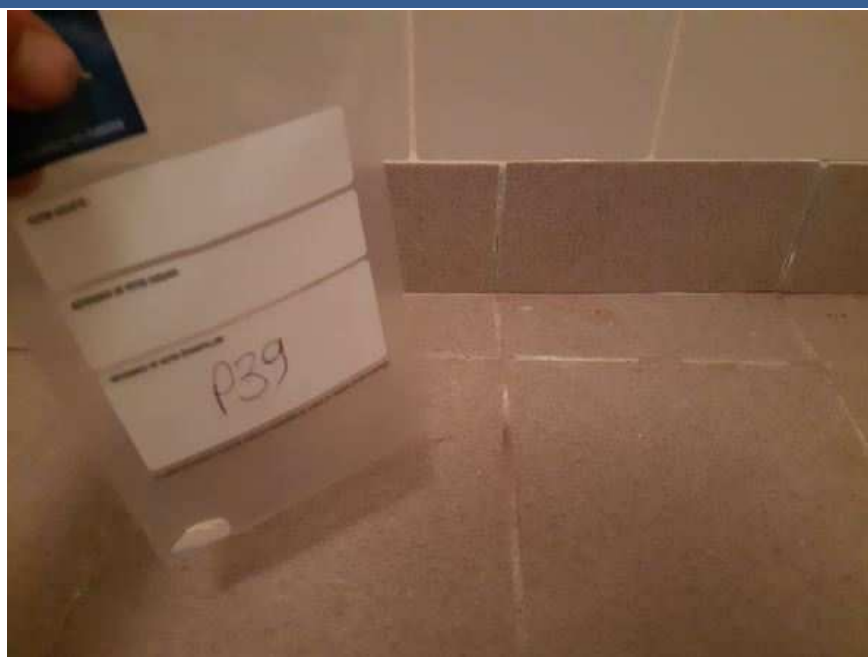
PRELEVEMENT : P39

Pièce ou Local	Lingerie 426 (2ème étage)
Composant de la construction	Mur
Partie du composant	Colle de plinthe faïence 20x5 grise
Présence d'amiante	Non
Plan N°	/

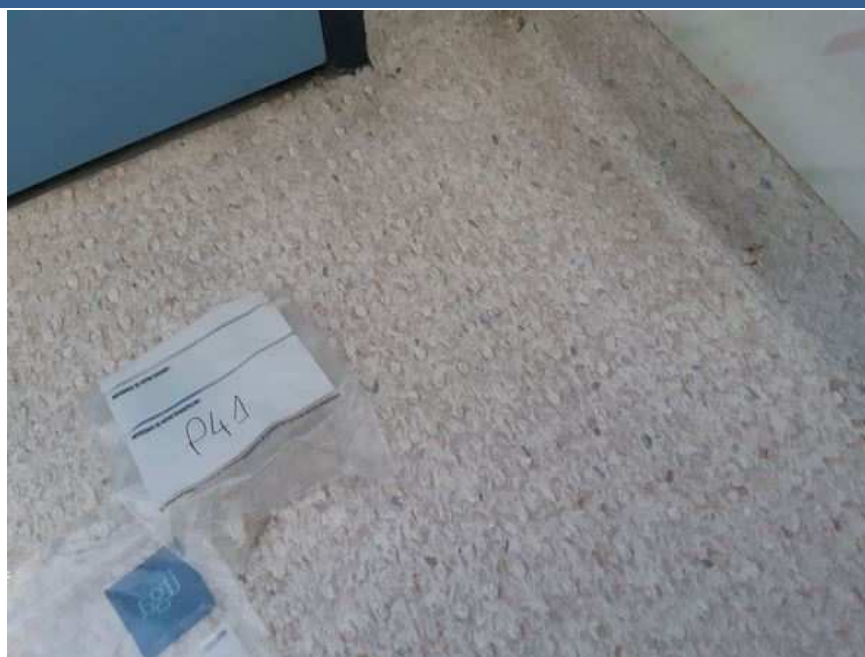
PRELEVEMENT : P41

Pièce ou Local	Réserve 428 (2ème étage)
Composant de la construction	Sol
Partie du composant	Linoléum beige antidérapant + coll + ragréage
Présence d'amiante	Non
Plan N°	/

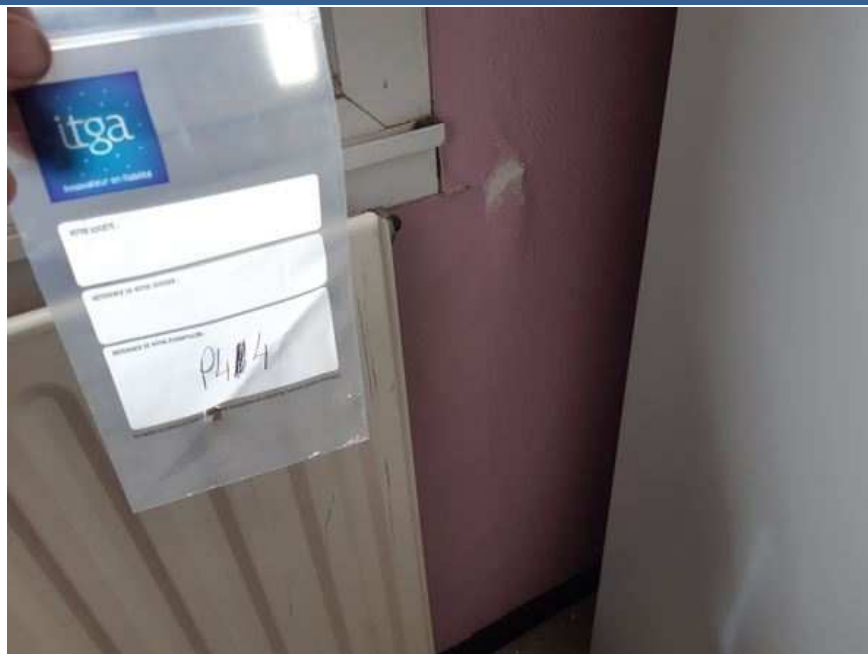
PRELEVEMENT : P44

Pièce ou Local	Réunion 580 (3ème étage - Service Pédiatrie)
Composant de la construction	Mur
Partie du composant	Peinture + plâtre 1

Présence d'amiante **Non**

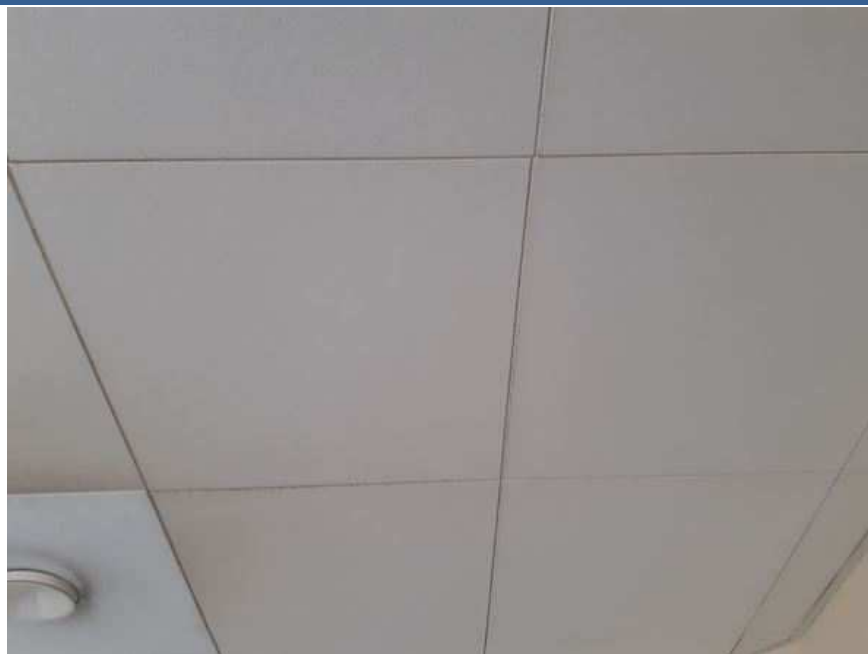
PRELEVEMENT : P46

Pièce ou Local	Réunion 580 (3ème étage - Service Pédiatrie)
Composant de la construction	Plafond
Partie du composant	Dalles de faux plafond 60x60 blanche clipsées

Présence d'amiante	Non
--------------------	------------

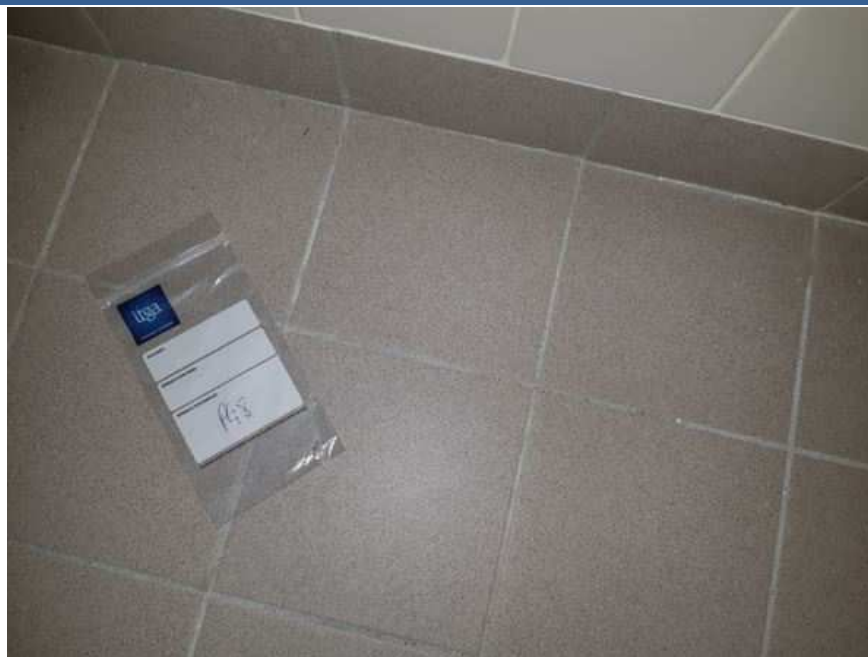
PRELEVEMENT : P48

Pièce ou Local	Nettoyage 576 (3ème étage - Service Pédiatrie)
Composant de la construction	Sol
Partie du composant	Colle de carrelage 20x20 gris

Présence d'amiante **Non**

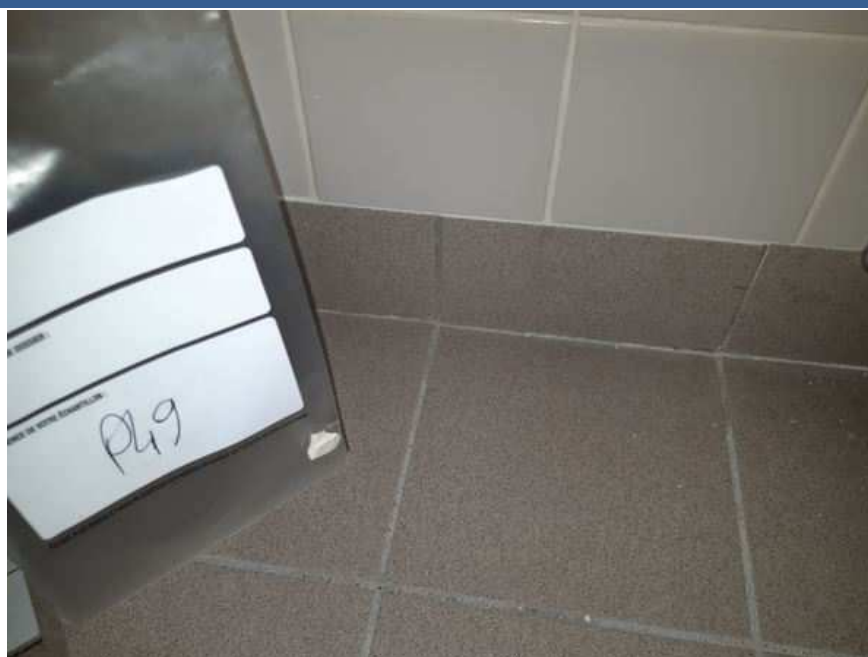
PRELEVEMENT : P49

Pièce ou Local	Nettoyage 576 (3ème étage - Service Pédiatrie)
Composant de la construction	Mur
Partie du composant	Colle de plinthe faïence 20x5 grise
Présence d'amiante	Non
Plan N°	/

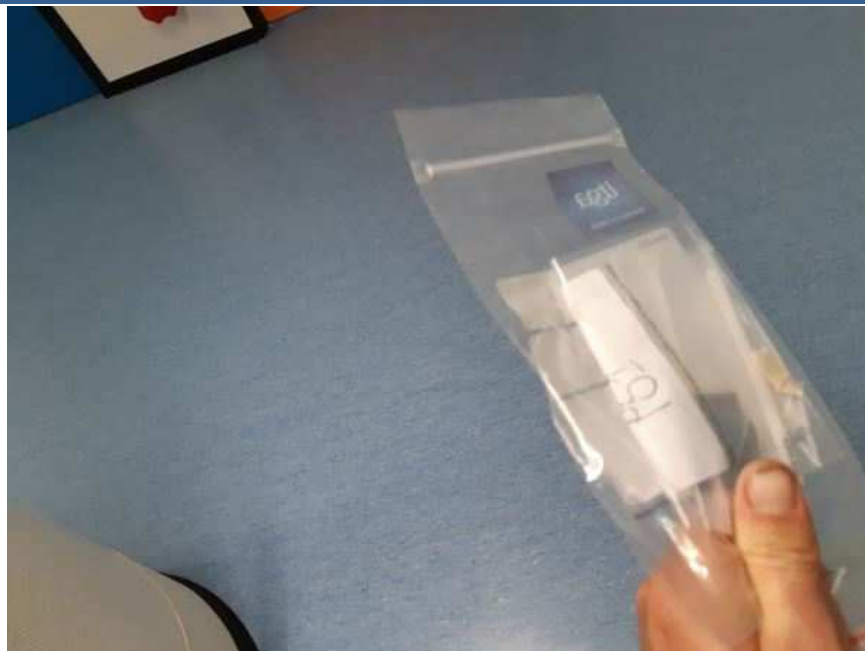
PRELEVEMENT : P51

Pièce ou Local	Circulation 616 (3ème étage - Service Pédiatrie)
Composant de la construction	Sol
Partie du composant	Linoléum bleu + colle + ragréage

Présence d'amiante **Non**

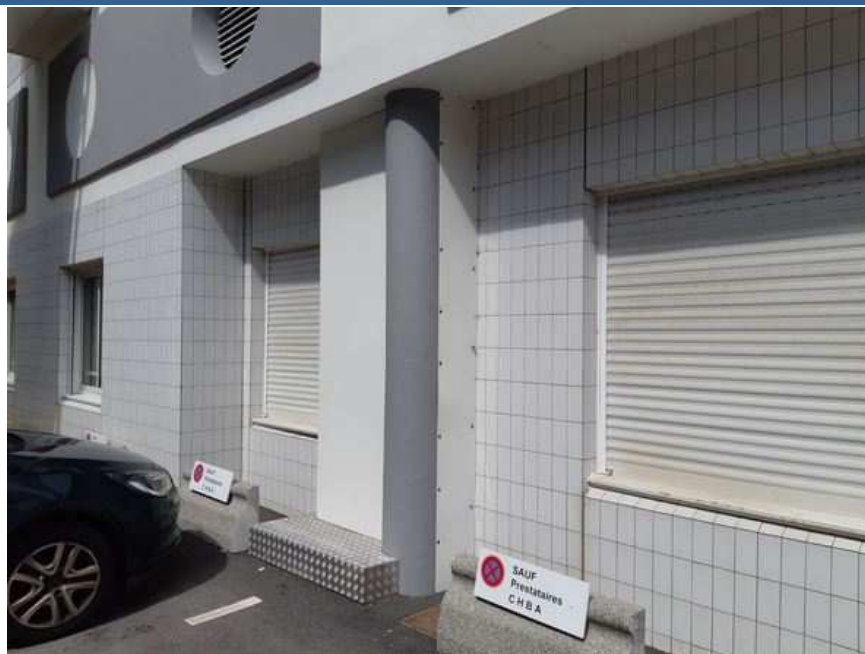
PRELEVEMENT : P52

Pièce ou Local	Façade (Extérieur)
Composant de la construction	Mur
Partie du composant	Peinture + enduit ciment

Présence d'amiante **Non**

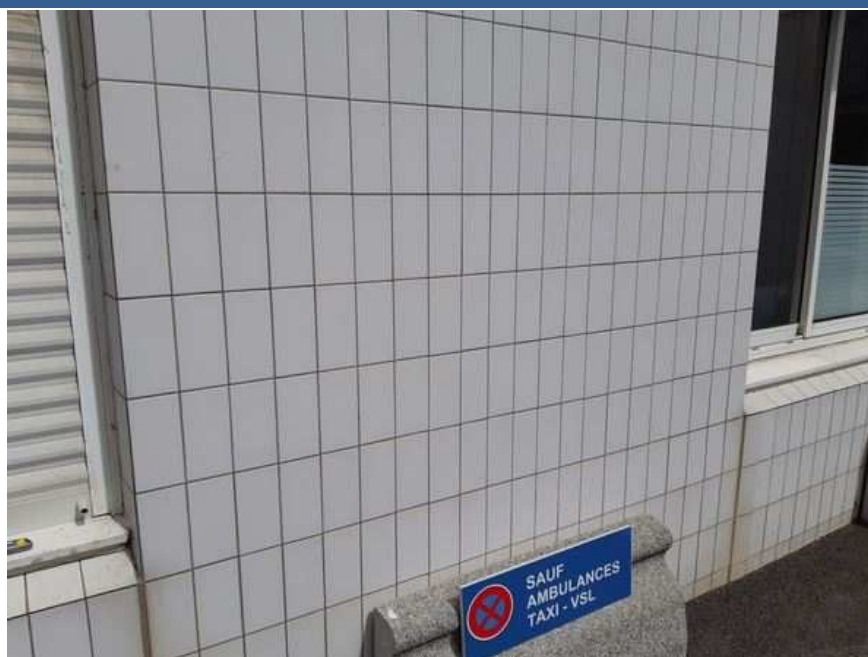
PRELEVEMENT : P53

Pièce ou Local	Façade (Extérieur)
Composant de la construction	Mur
Partie du composant	Colle de faïence 20x10 blanche
Présence d'amiante	Non
Plan N°	/

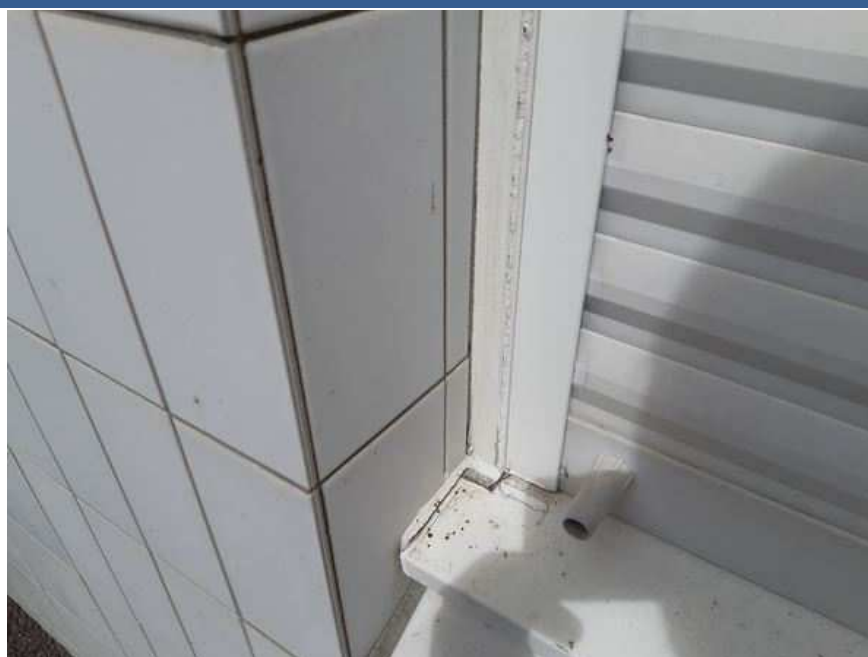
PRELEVEMENT : P56

Pièce ou Local	Façade (Extérieur)
Composant de la construction	Menuiserie aluminium thermolaqué
Partie du composant	Joint d'étanchéité 2
Présence d'amiante	Non
Plan N°	/

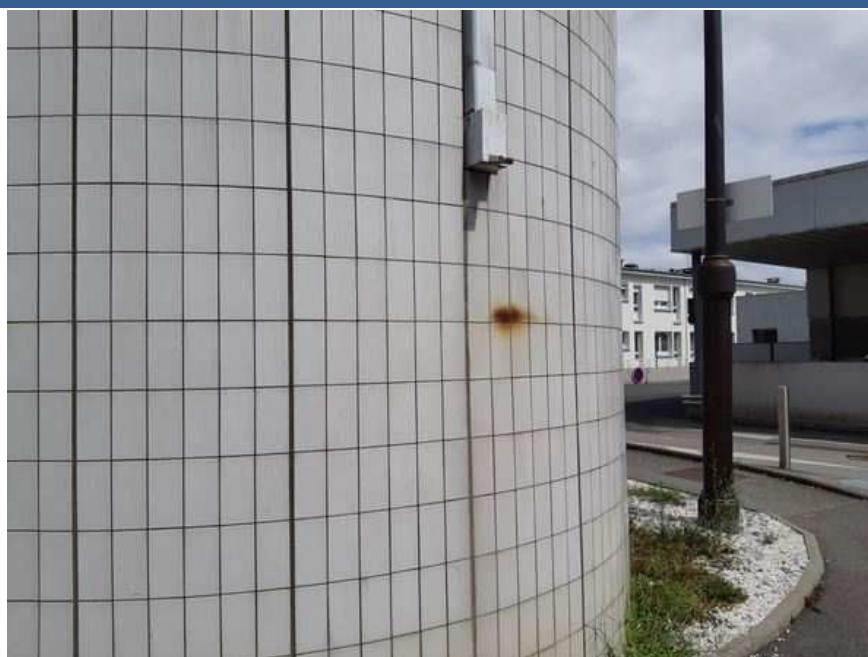
PRELEVEMENT : P58

Pièce ou Local	Façade (Extérieur)
Composant de la construction	Mur
Partie du composant	Joint entre voile préfabriqué 2
Présence d'amiante	Non
Plan N°	/

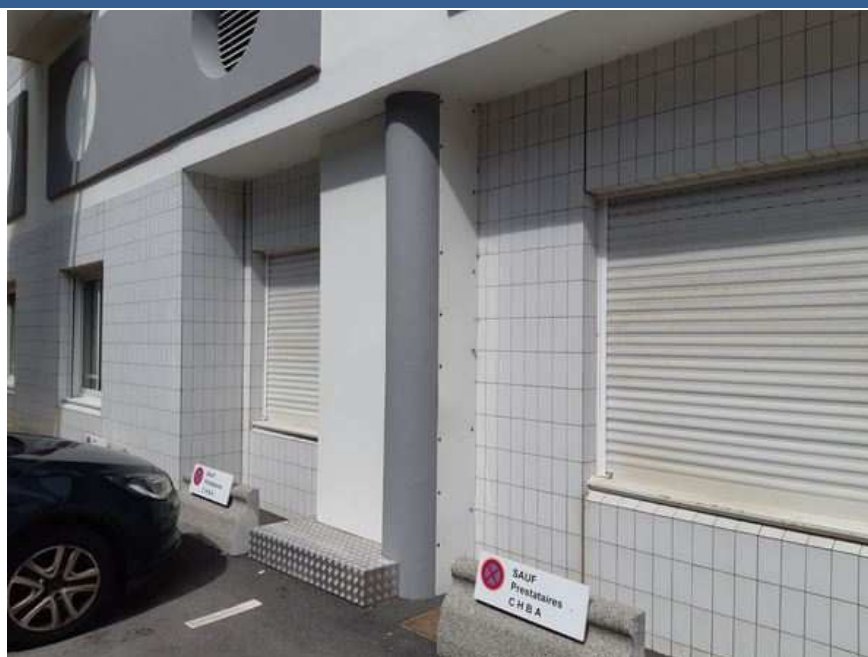
PRELEVEMENT : P60

Pièce ou Local	Façade (Extérieur)
Composant de la construction	Poteaux
Partie du composant	Peinture + enduit maigre 2
Présence d'amiante	Non
Plan N°	/

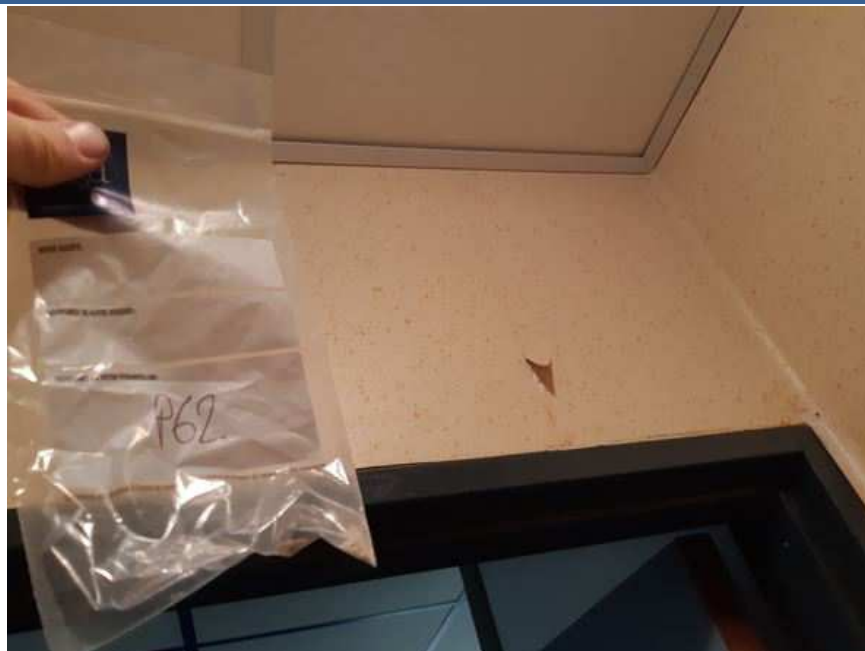
Présence d'amiante Non

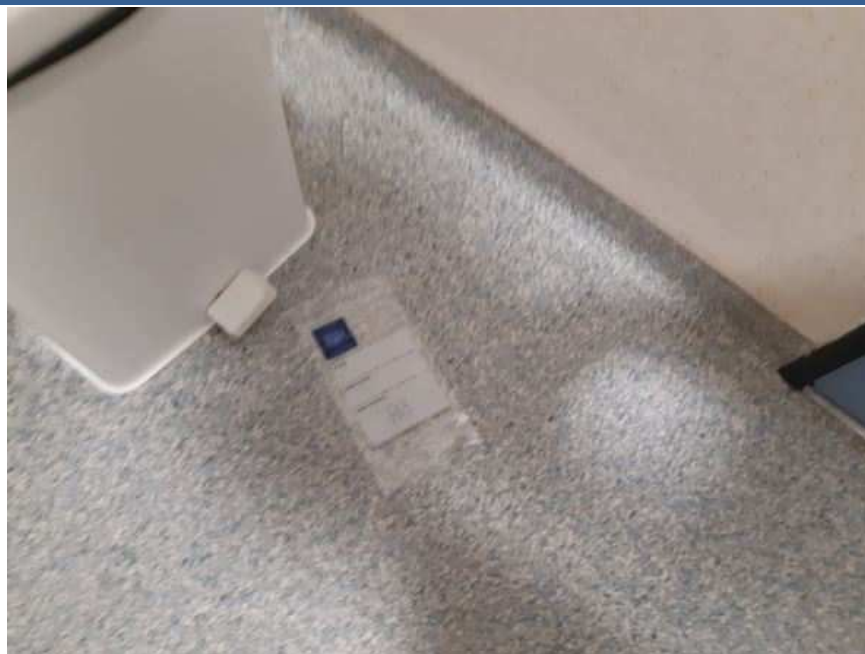
PRELEVEMENT : P63

Pièce ou Local	Douche (3ème étage - Service Pédiatrie)
Composant de la construction	Sol
Partie du composant	Linoléum gris antidérapant + colle + ragréage

Présence d'amiante Non

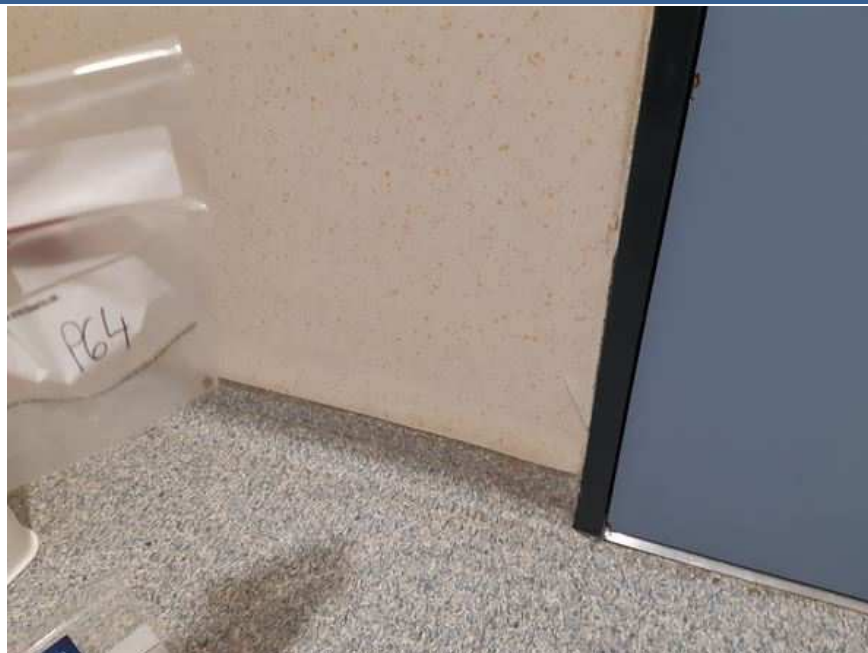
PRELEVEMENT : P64

Présence d'amiante	Non
--------------------	------------

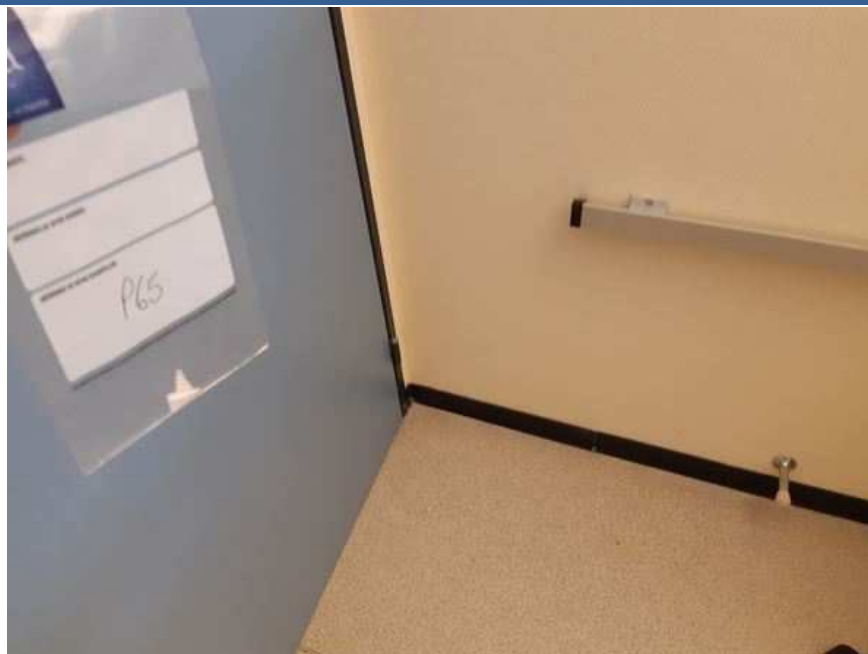
PRELEVEMENT : P65

Pièce ou Local	Ch 101 315 (1er étage)
Composant de la construction	Mur
Partie du composant	Peinture + placoplatre + enduit en zone de lissage / bande

Présence d'amiante	Non
--------------------	------------

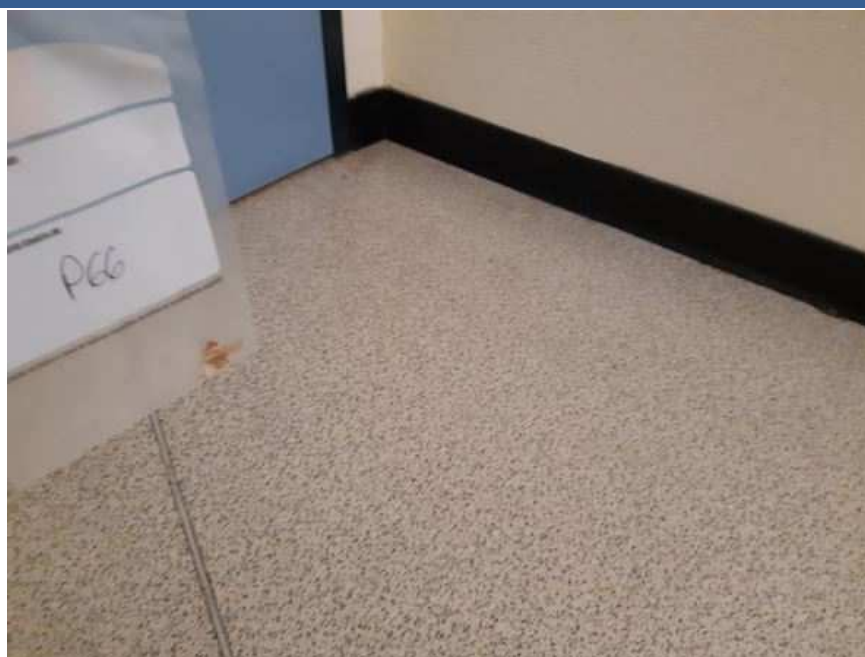
PRELEVEMENT : P66

Pièce ou Local	Ch 101 315 (1er étage)
Composant de la construction	Mur
Partie du composant	Colle de plinthe PVC noir
Présence d'amiante	Non
Plan N°	/

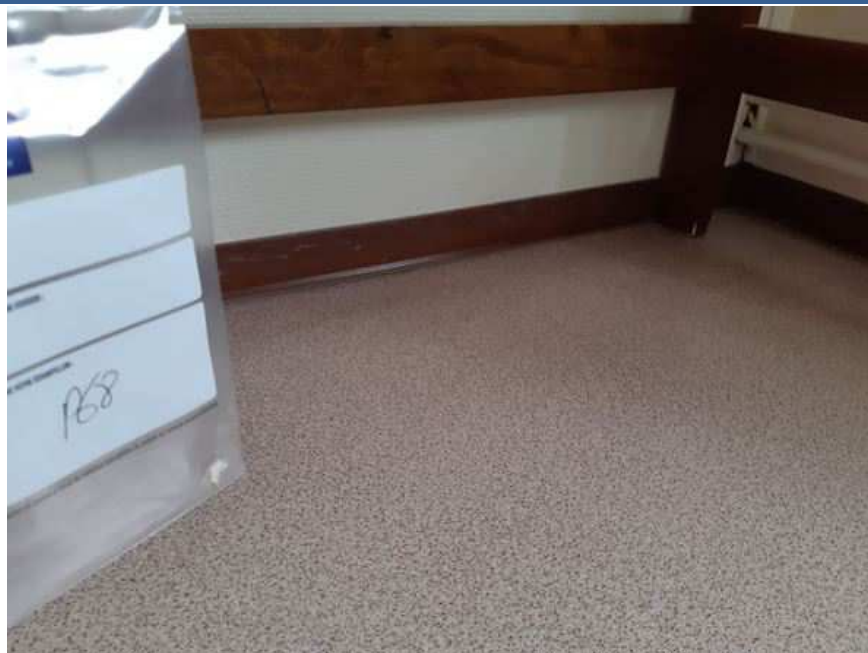
Présence d'amiante	Non
--------------------	------------

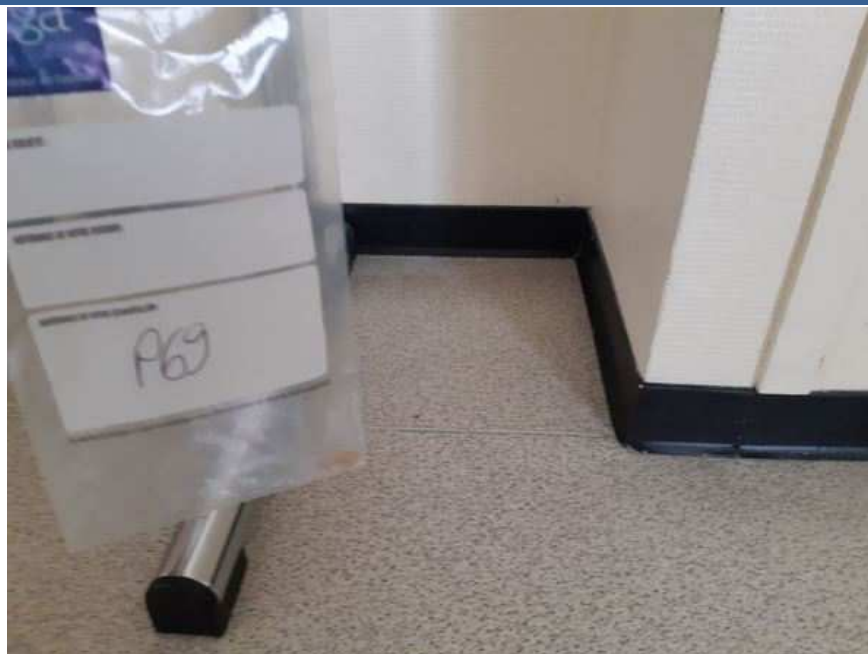
PRELEVEMENT : P69

Pièce ou Local	Ch 262 474 (2ème étage)
Composant de la construction	Mur
Partie du composant	Colle de plinthe PVC noire

Présence d'amiante	Non
--------------------	------------

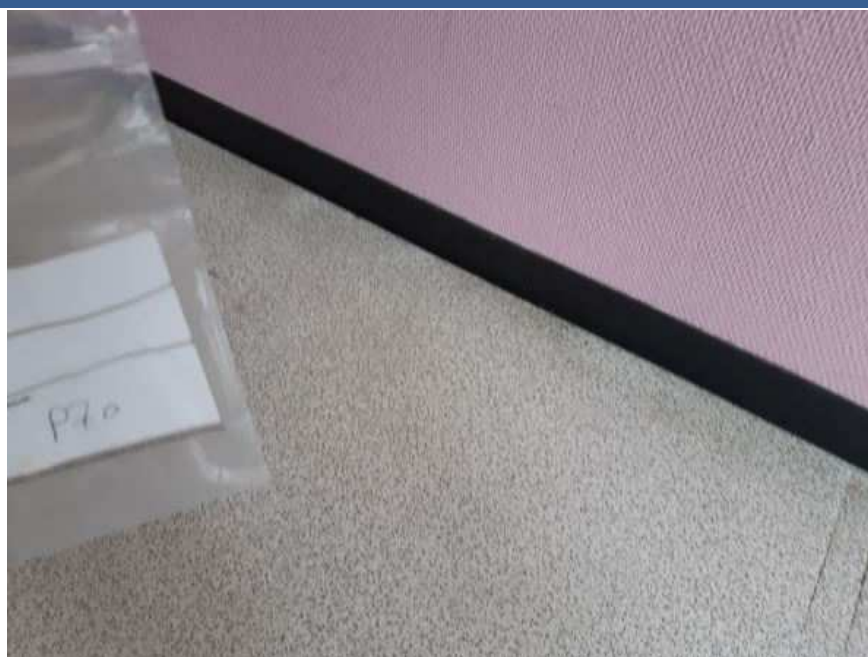
PRELEVEMENT : P70

Présence d'amiante **Non**
