RAPPORT DE REPERAGE DES MATERIAUX ET PRODUITS CONTENANT DE L'AMIANTE AVANT REALISATION DE TRAVAUX DANS UN IMMEUBLE BÂTI

Rapport N° 512950 établi le 11/10/2018

**Chirurgie
20 Boulevard Général Maurice Guillaudot
Bâtiment B30
56000 VANNES**

Immeuble bâti concerné : **Chirurgie - 20 Boulevard Général Maurice Guillaudot - 56000 VANNES**

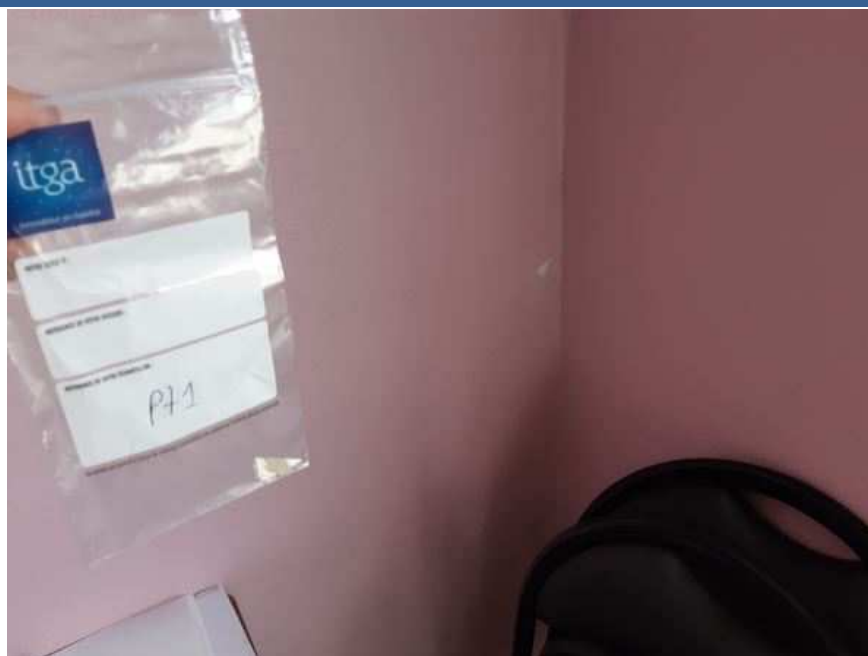
PRELEVEMENT : P71

Pièce ou Local	Réunion 580 (3ème étage - Service Pédiatrie)
Composant de la construction	Mur
Partie du composant	Peinture + placoplatre + enduit en zone de lissage / bande

Présence d'amiante **Non**

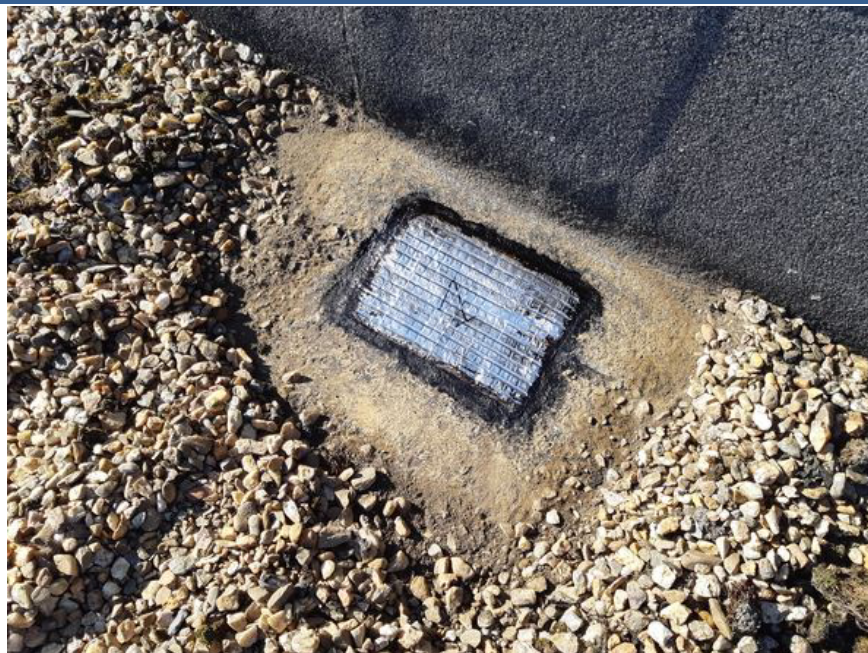
PRELEVEMENT : P73

Présence d'amiante **Non**

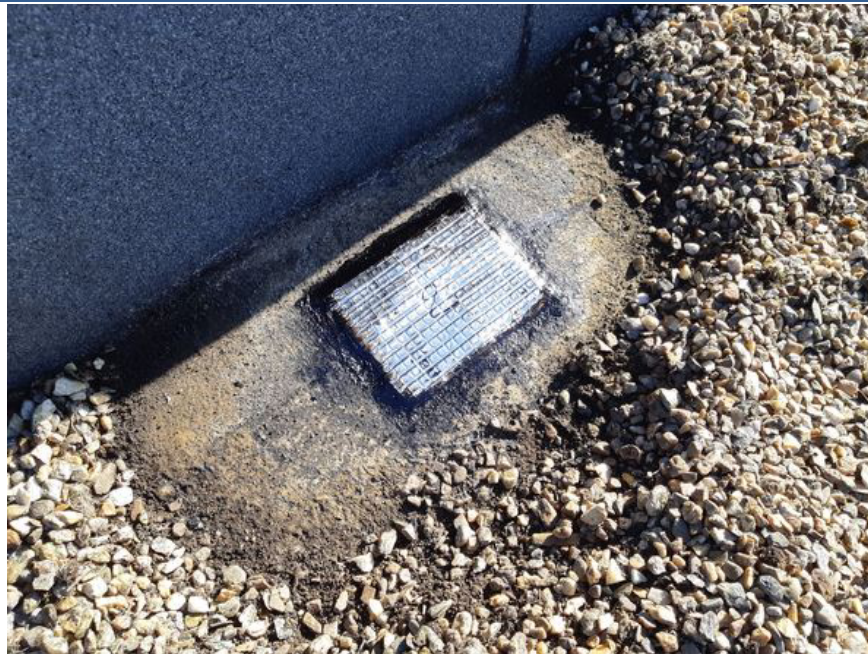
PRELEVEMENT : P77

Pièce ou Local	Toiture (Extérieur)
Composant de la construction	Sol
Partie du composant	Etanchéité bitumineuse noire 2

Présence d'amiante **Non**
