Rapport de mission de repérage des matériaux et produits contenant de l'amiante avant réalisation de travaux

Numéro de rapport	28990 Centre Hospitalier Bretagne Atlantique 18.08.20 A
Propriétaire	Centre Hospitalier Bretagne Atlantique
Donneur d'ordre	Centre Hospitalier Bretagne Atlantique
Adresse de l'immeuble	20 Bd Général Guillaudot 56017 VANNES
Bâtiment ou installation	Bâtiment 20
Date de la commande	11/08/2020
La ou le(s) date(s) d'exécution du repérage	18/08/2020
Date d'émission du rapport de repérage	09/06/2021 Remplace le rapport de 27/08/2020
Référence du programme de travaux défini par le donneur d'ordre	Réorganisation des locaux et création d'ouverture sur les circulations, le local TGBT et deux locaux de stockage.

Intitulé
Réorganisation des locaux et création d'ouverture sur les circulations, le local TGBT et deux locaux de stockage.

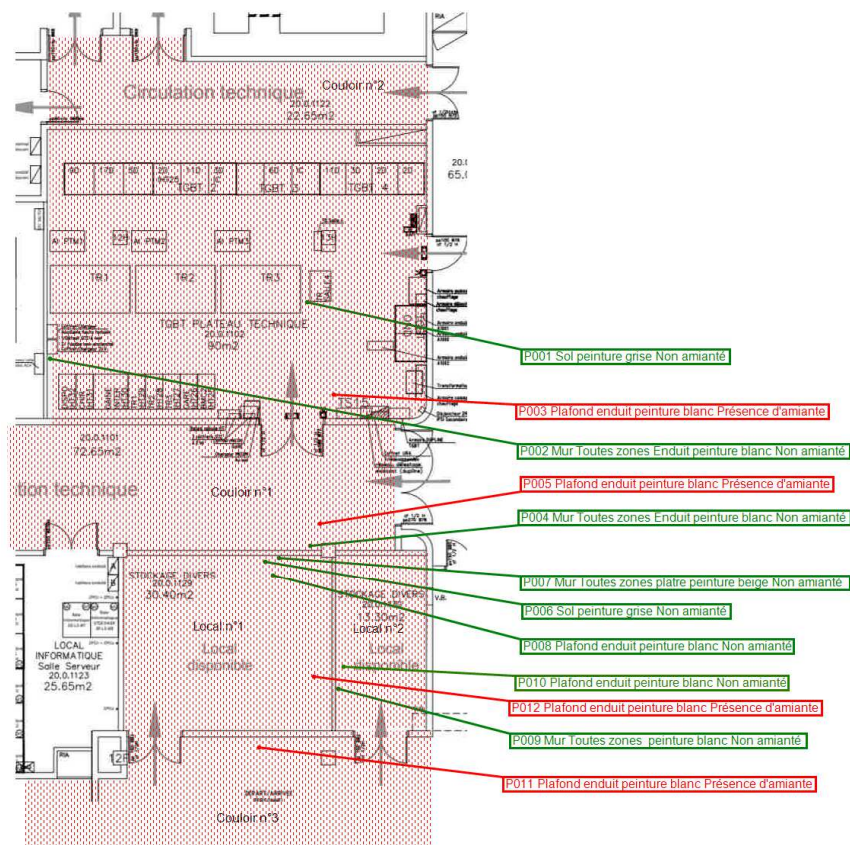
ANNEXE : Plans et/ou Croquis

référence du prélèvement	Matériaux ou produits	N° du local	Localisation	Etage	Référence (ZPSO)
P003	enduit peinture blanc	1	Local TGBT	RDC	Z003
P005	enduit peinture blanc	2	Couloir n°1	RDC	Z004
P005ZPSO	enduit peinture blanc	3	Couloir n°2	RDC	Z004
P012	enduit peinture blanc	4	Local n°1	RDC	Z007
P012ZPSO	enduit peinture blanc	5	Local n°2	RDC	Z007
P011	enduit peinture blanc	6	Couloir n°3	RDC	Z004

Il est donc préférable par mesure de précaution de considérer l'ensemble des plafonds comme amianté.
