DOSSIER DE DIAGNOSTICS TECHNIQUES

Référence : 35592 Centre Hospitalier Bretagne Atlantique 13.05.22

Rapport de mission de repérage des matériaux et produits contenant de l'amiante avant réalisation de travaux

| Bâtiment ou installation | Bâtiment TETE |

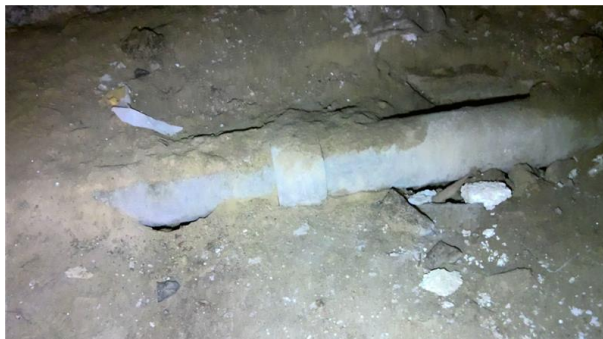
ANNEXE : Fiches d'identification et de cotation
ELEMENT : Conduit de fluide
Emplacement

| Nom du client | Numéro de dossier | Localisation |
|--|---|---|
| Centre Hospitalier Bretagne Atlantique | 35592 Centre Hospitalier Bretagne Atlantique 13.05.22 | RDC - Vide-sanitaire Conduit de fluide - Sol |
| Présence d'amiante () | | |

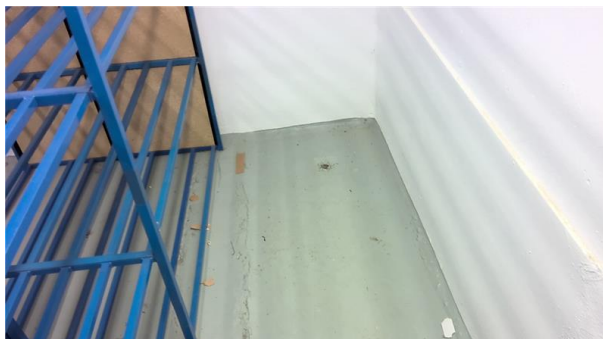
PRELEVEMENT : P001
Emplacement

| Nom du client | Numéro de dossier | Localisation |
|--|---|---|
| Centre Hospitalier Bretagne Atlantique | 35592 Centre Hospitalier Bretagne Atlantique 13.05.22 | RDC - Archives n°1 Plancher - Sol |
| absence d'amiante | | |

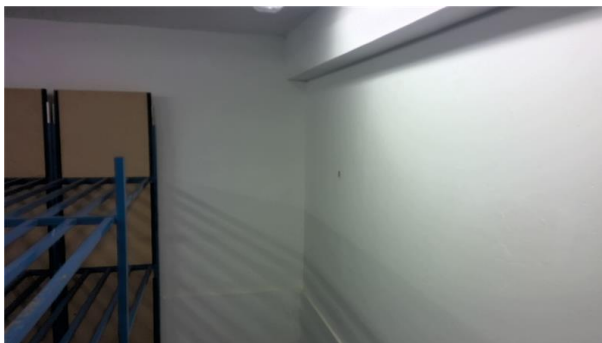
PRELEVEMENT : P002
Emplacement

| Nom du client | Numéro de dossier | Localisation |
|--|---|--|
| Centre Hospitalier Bretagne Atlantique | 35592 Centre Hospitalier Bretagne Atlantique 13.05.22 | RDC - Archives n°1 Mur - Toutes zones |
| absence d'amiante | | |

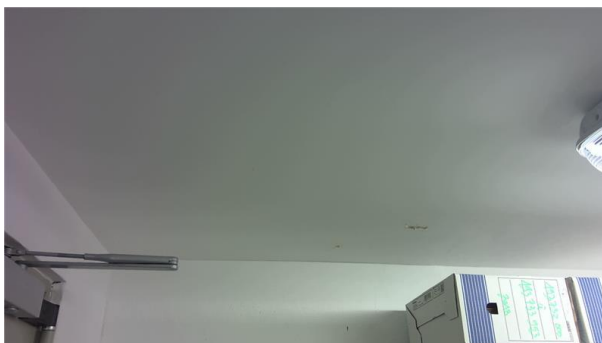
PRELEVEMENT : P003
Emplacement

| Nom du client | Numéro de dossier | Localisation |
|--|---|---|
| Centre Hospitalier Bretagne Atlantique | 35592 Centre Hospitalier Bretagne Atlantique 13.05.22 | RDC - Archives n°1 Plafond - Plafond |
| absence d'amiante | | |

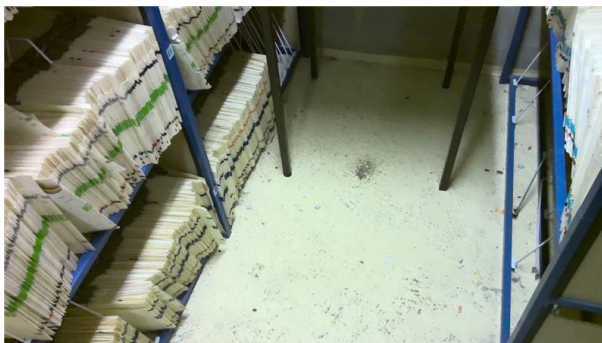
PRELEVEMENT : P004
Emplacement

| Nom du client | Numéro de dossier | Localisation |
|--|---|---|
| Centre Hospitalier Bretagne Atlantique | 35592 Centre Hospitalier Bretagne Atlantique 13.05.22 | RDC - Archives n°2 Plancher - Sol |
| absence d'amiante | | |

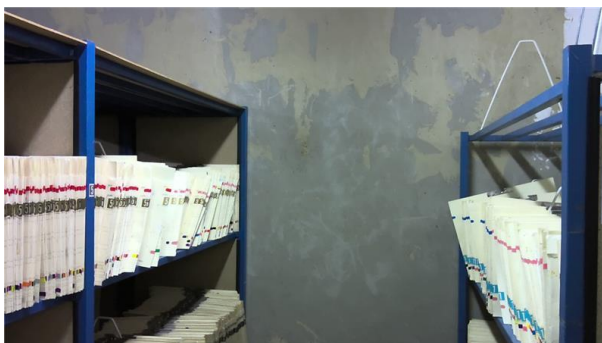
PRELEVEMENT : P005
Emplacement

| Nom du client | Numéro de dossier | Localisation |
|--|---|--|
| Centre Hospitalier Bretagne Atlantique | 35592 Centre Hospitalier Bretagne Atlantique 13.05.22 | RDC - Archives n°2 Mur - Toutes zones |
| absence d'amiante | | |

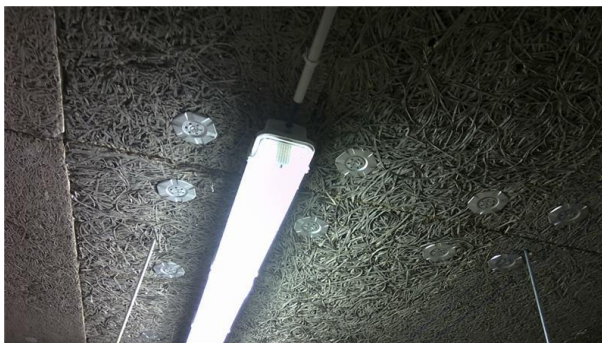
PRELEVEMENT : P006
Emplacement

| Nom du client | Numéro de dossier | Localisation |
|--|---|---|
| Centre Hospitalier Bretagne Atlantique | 35592 Centre Hospitalier Bretagne Atlantique 13.05.22 | RDC - Archives n°2 Plafond - Plafond |
| absence d'amiante | | |

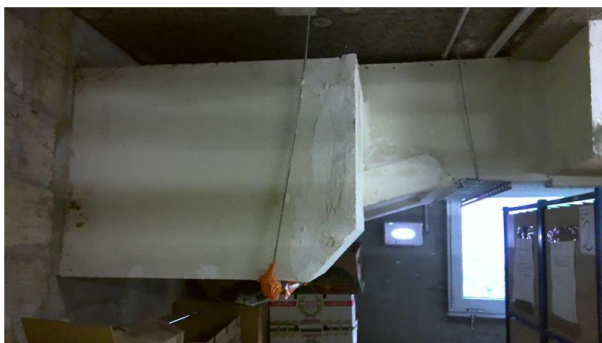
PRELEVEMENT : P007
Emplacement

| Nom du client | Numéro de dossier | Localisation |
|--|---|--|
| Centre Hospitalier Bretagne Atlantique | 35592 Centre Hospitalier Bretagne Atlantique 13.05.22 | RDC - Archives n°2 Coffrage - Plafond |
| absence d'amiante | | |

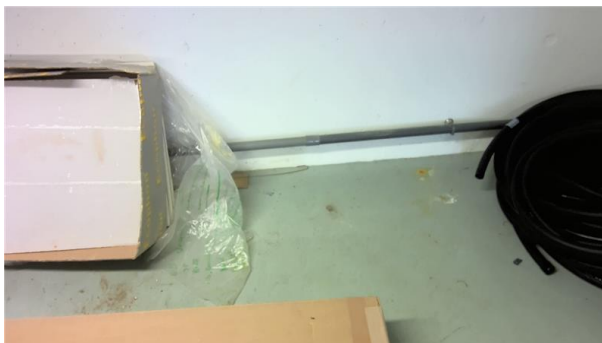
PRELEVEMENT : P008
Emplacement

| Nom du client | Numéro de dossier | Localisation |
|--|---|---|
| Centre Hospitalier Bretagne Atlantique | 35592 Centre Hospitalier Bretagne Atlantique 13.05.22 | RDC - Local n°1 Plancher - Sol |
| absence d'amiante | | |

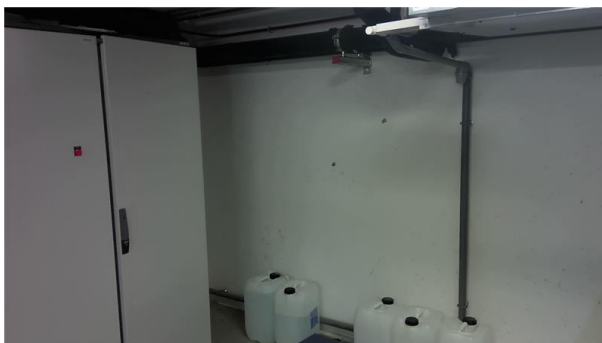
PRELEVEMENT : P009
Emplacement

| Nom du client | Numéro de dossier | Localisation |
|--|---|---|
| Centre Hospitalier Bretagne Atlantique | 35592 Centre Hospitalier Bretagne Atlantique 13.05.22 | RDC - Local n°1 Mur - Toutes zones |
| absence d'amiante | | |

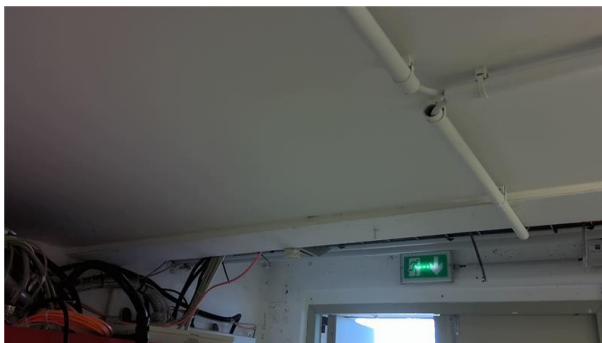
PRELEVEMENT : P010
Emplacement

| Nom du client | Numéro de dossier | Localisation |
|--|---|---|
| Centre Hospitalier Bretagne Atlantique | 35592 Centre Hospitalier Bretagne Atlantique 13.05.22 | RDC - Local n°1 Plafond - Plafond |
| absence d'amiante | | |

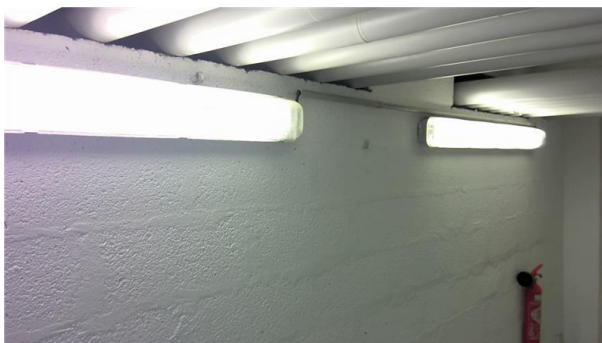
PRELEVEMENT : P011
Emplacement

| Nom du client | Numéro de dossier | Localisation |
|--|---|---|
| Centre Hospitalier Bretagne Atlantique | 35592 Centre Hospitalier Bretagne Atlantique 13.05.22 | RDC - Local n°2 Mur - Toutes zones |
| absence d'amiante | | |

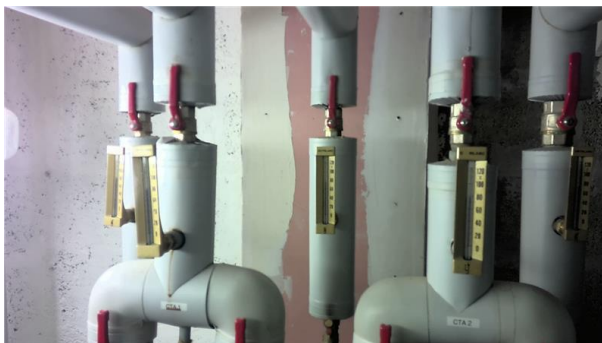
PRELEVEMENT : P012
Emplacement

| Nom du client | Numéro de dossier | Localisation |
|--|---|--|
| Centre Hospitalier Bretagne Atlantique | 35592 Centre Hospitalier Bretagne Atlantique 13.05.22 | RDC - Local n°2 Coffrage - Toutes zones |
| absence d'amiante | | |

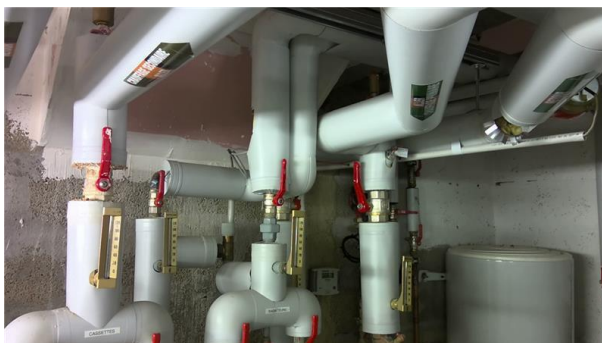
PRELEVEMENT : P013
Emplacement

| Nom du client | Numéro de dossier | Localisation |
|--|---|---|
| Centre Hospitalier Bretagne Atlantique | 35592 Centre Hospitalier Bretagne Atlantique 13.05.22 | RDC - Local n°2 Conduit de fluide - Toutes zones |
| absence d'amiante | | |

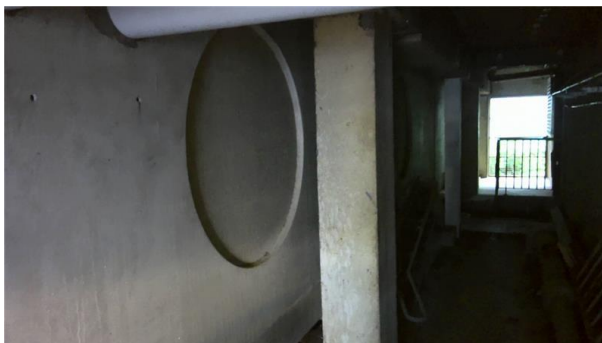
PRELEVEMENT : P014
Emplacement

| Nom du client | Numéro de dossier | Localisation |
|--|---|---|
| Centre Hospitalier Bretagne Atlantique | 35592 Centre Hospitalier Bretagne Atlantique 13.05.22 | RDC - Passage Poteaux - Toutes zones |
| absence d'amiante | | |

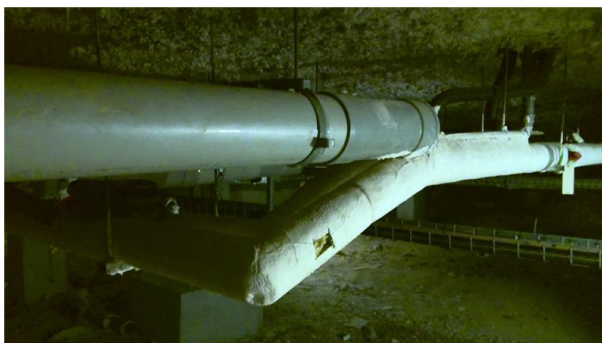
PRELEVEMENT : P015
Emplacement

| Nom du client | Numéro de dossier | Localisation |
|--|---|--|
| Centre Hospitalier Bretagne Atlantique | 35592 Centre Hospitalier Bretagne Atlantique 13.05.22 | RDC - Vide-sanitaire Conduit de fluide - Toutes zones |
| absence d'amiante | | |

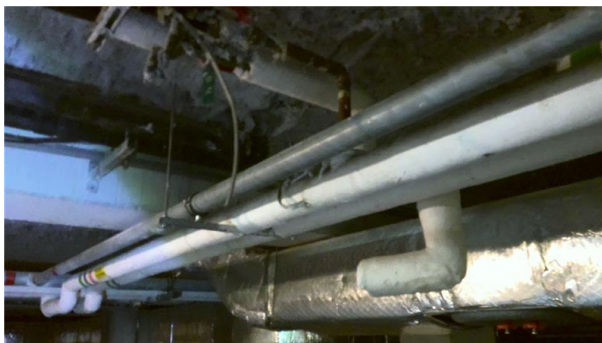
PRELEVEMENT : P016
Emplacement

| Nom du client | Numéro de dossier | Localisation |
|--|---|--|
| Centre Hospitalier Bretagne Atlantique | 35592 Centre Hospitalier Bretagne Atlantique 13.05.22 | RDC - Vide-sanitaire Conduit de fluide - Toutes zones |
| absence d'amiante | | |

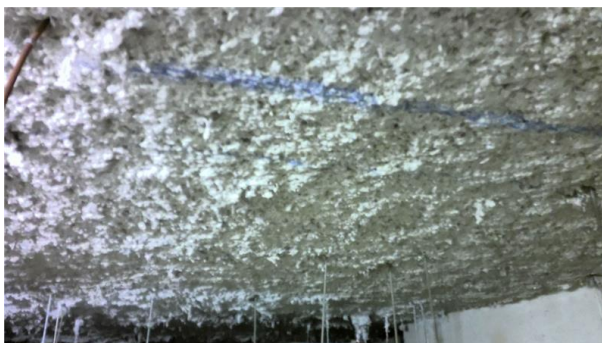
PRELEVEMENT : P017
Emplacement

| Nom du client | Numéro de dossier | Localisation |
|--|---|---|
| Centre Hospitalier Bretagne Atlantique | 35592 Centre Hospitalier Bretagne Atlantique 13.05.22 | RDC - Vide-sanitaire Plafond - Plafond |
| absence d'amiante | | |

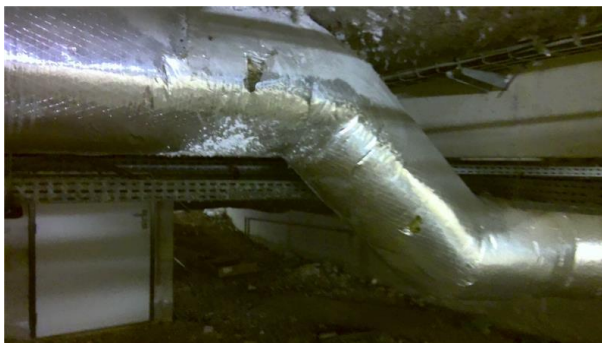
PRELEVEMENT : P018
Emplacement

| Nom du client | Numéro de dossier | Localisation |
|--|---|---|
| Centre Hospitalier Bretagne Atlantique | 35592 Centre Hospitalier Bretagne Atlantique 13.05.22 | RDC - Vide-sanitaire Conduit de ventilation - Toutes zones |
| absence d'amiante | | |

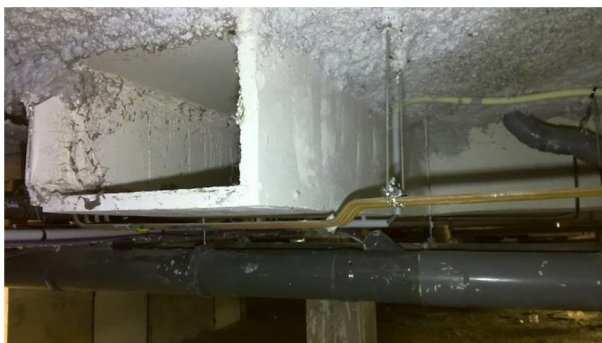
PRELEVEMENT : P019
Emplacement

| Nom du client | Numéro de dossier | Localisation |
|--|---|--|
| Centre Hospitalier Bretagne Atlantique | 35592 Centre Hospitalier Bretagne Atlantique 13.05.22 | RDC - Vide-sanitaire Coffrage - Plafond |
| absence d'amiante | | |

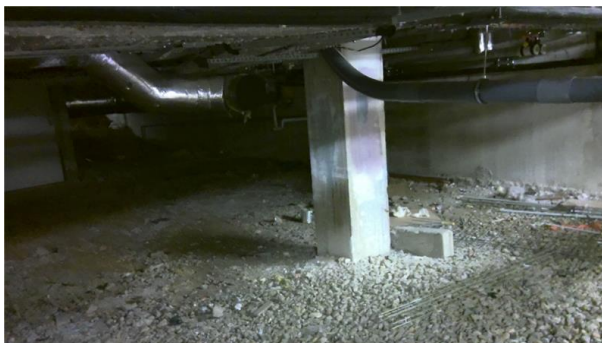
PRELEVEMENT : P020
Emplacement

| Nom du client | Numéro de dossier | Localisation |
|--|---|--|
| Centre Hospitalier Bretagne Atlantique | 35592 Centre Hospitalier Bretagne Atlantique 13.05.22 | RDC - Vide-sanitaire Poteaux - Toutes zones |
| absence d'amiante | | |

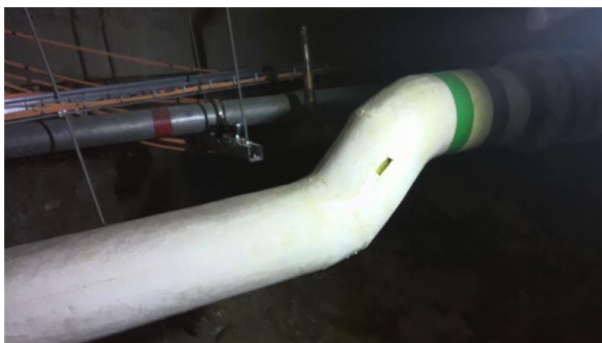
PRELEVEMENT : P021
Emplacement

| Nom du client | Numéro de dossier | Localisation |
|--|---|--|
| Centre Hospitalier Bretagne Atlantique | 35592 Centre Hospitalier Bretagne Atlantique 13.05.22 | RDC - Vide-sanitaire Conduit de fluide - Toutes zones |
| absence d'amiante | | |

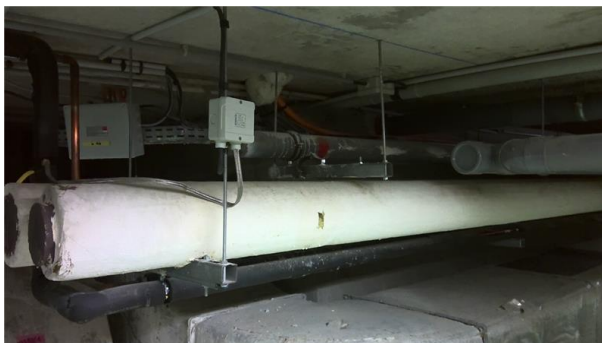
PRELEVEMENT : P022
Emplacement

| Nom du client | Numéro de dossier | Localisation |
|--|---|---|
| Centre Hospitalier Bretagne Atlantique | 35592 Centre Hospitalier Bretagne Atlantique 13.05.22 | RDC - Couloir n°1 Conduit de fluide - Toutes zones |
| absence d'amiante | | |

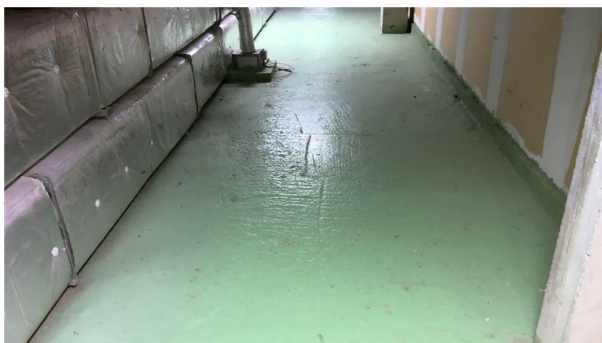
PRELEVEMENT : P023
Emplacement

| Nom du client | Numéro de dossier | Localisation |
|--|---|---|
| Centre Hospitalier Bretagne Atlantique | 35592 Centre Hospitalier Bretagne Atlantique 13.05.22 | RDC - Couloir n°1 Plancher - Sol |
| absence d'amiante | | |

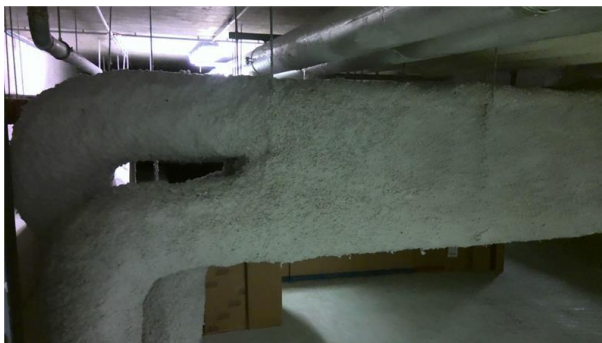
PRELEVEMENT : P024
Emplacement

| Nom du client | Numéro de dossier | Localisation |
|--|---|---|
| Centre Hospitalier Bretagne Atlantique | 35592 Centre Hospitalier Bretagne Atlantique 13.05.22 | RDC - Local technique Caisson - Toutes zones |
| absence d'amiante | | |

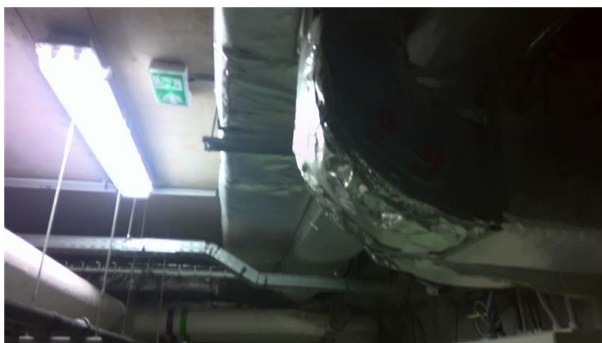
PRELEVEMENT : P025
Emplacement

| Nom du client | Numéro de dossier | Localisation |
|--|---|--|
| Centre Hospitalier Bretagne Atlantique | 35592 Centre Hospitalier Bretagne Atlantique 13.05.22 | RDC - Local technique Conduit de ventilation - Toutes zones |
| absence d'amiante | | |

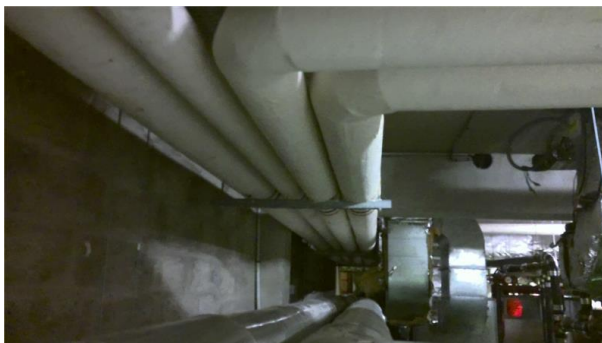
PRELEVEMENT : P026
Emplacement

| Nom du client | Numéro de dossier | Localisation |
|--|---|---|
| Centre Hospitalier Bretagne Atlantique | 35592 Centre Hospitalier Bretagne Atlantique 13.05.22 | RDC - Local technique Conduit de fluide - Toute zone |
| absence d'amiante | | |

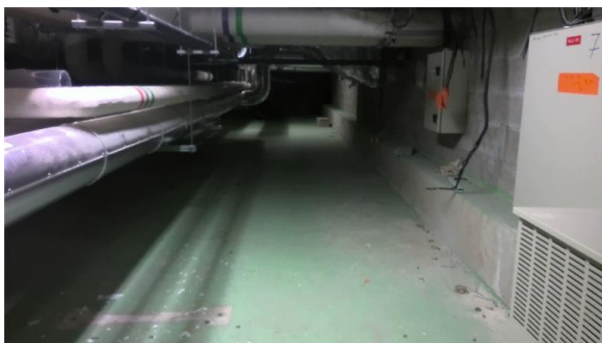
PRELEVEMENT : P027
Emplacement

| Nom du client | Numéro de dossier | Localisation |
|--|---|---|
| Centre Hospitalier Bretagne Atlantique | 35592 Centre Hospitalier Bretagne Atlantique 13.05.22 | RDC - Local technique Plancher - Sol |
| absence d'amiante | | |

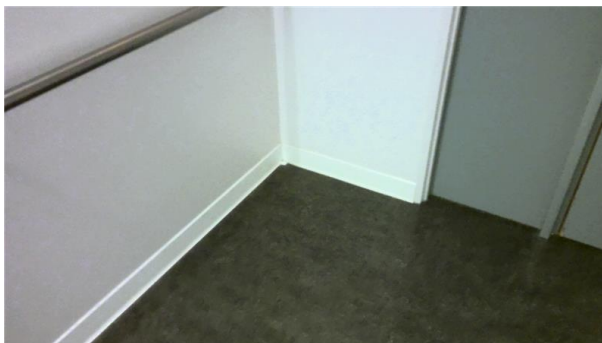
PRELEVEMENT : P028
Emplacement

| Nom du client | Numéro de dossier | Localisation |
|--|---|---|
| Centre Hospitalier Bretagne Atlantique | 35592 Centre Hospitalier Bretagne Atlantique 13.05.22 | 1er SS - Circulation 1 Plancher - Sol |
| absence d'amiante | | |

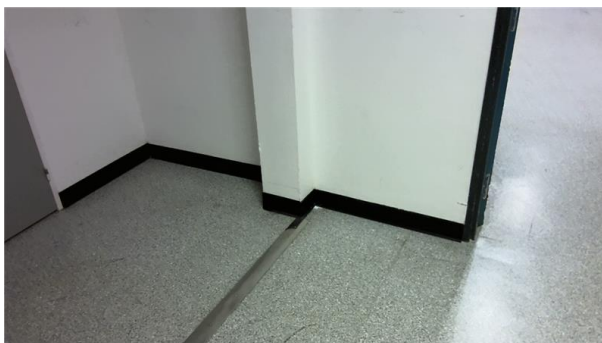
PRELEVEMENT : P029
Emplacement

| Nom du client | Numéro de dossier | Localisation |
|--|---|---|
| Centre Hospitalier Bretagne Atlantique | 35592 Centre Hospitalier Bretagne Atlantique 13.05.22 | 1er SS - Circulation 1 Plancher - Sol |
| absence d'amiante | | |

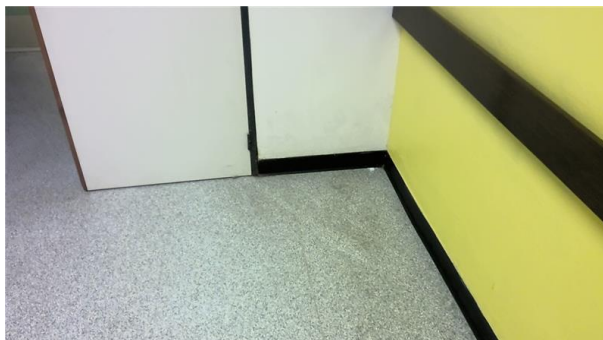
PRELEVEMENT : P030
Emplacement

| Nom du client | Numéro de dossier | Localisation |
|--|---|---|
| Centre Hospitalier Bretagne Atlantique | 35592 Centre Hospitalier Bretagne Atlantique 13.05.22 | 1er SS - Circulation 1 Plancher - Sol |
| absence d'amiante | | |

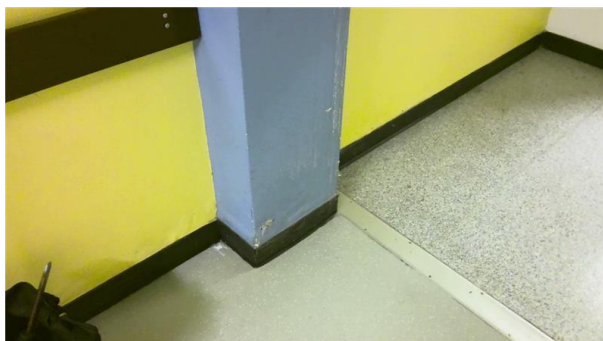
PRELEVEMENT : P031
Emplacement

| Nom du client | Numéro de dossier | Localisation |
|--|---|---|
| Centre Hospitalier Bretagne Atlantique | 35592 Centre Hospitalier Bretagne Atlantique 13.05.22 | 1er SS - Circulation 1 Plancher - Sol |
| absence d'amiante | | |

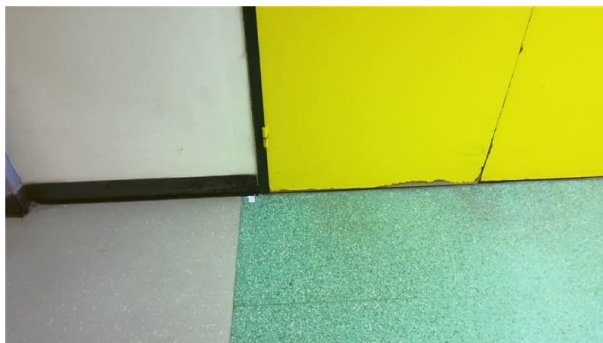
PRELEVEMENT : P032
Emplacement

| Nom du client | Numéro de dossier | Localisation |
|--|---|---|
| Centre Hospitalier Bretagne Atlantique | 35592 Centre Hospitalier Bretagne Atlantique 13.05.22 | 1er SS - Circulation 1 Plancher - Sol |
| absence d'amiante | | |

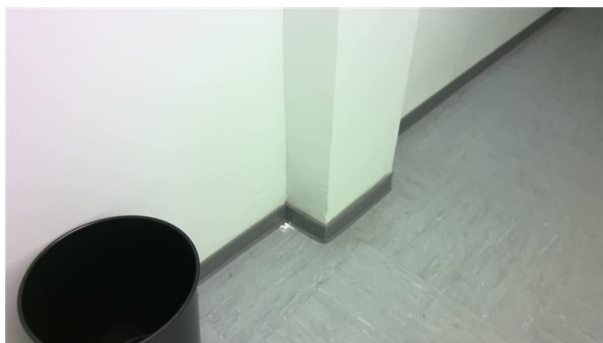
PRELEVEMENT : P033
Emplacement

| Nom du client | Numéro de dossier | Localisation |
|--|---|---|
| Centre Hospitalier Bretagne Atlantique | 35592 Centre Hospitalier Bretagne Atlantique 13.05.22 | 1er SS - Couloir vestiaires Plancher - Sol |
| absence d'amiante | | |

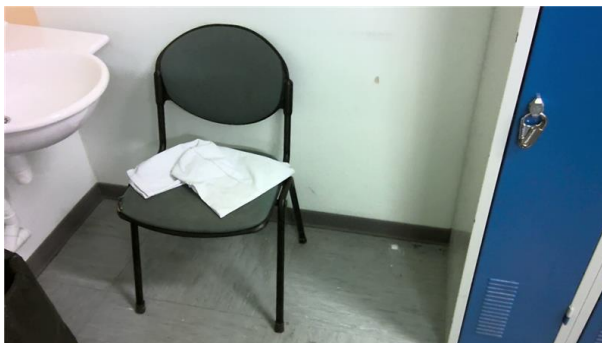
PRELEVEMENT : P034
Emplacement

| Nom du client | Numéro de dossier | Localisation |
|--|---|---|
| Centre Hospitalier Bretagne Atlantique | 35592 Centre Hospitalier Bretagne Atlantique 13.05.22 | 1er SS - Vestiaire homme Plancher - Sol |
| absence d'amiante | | |

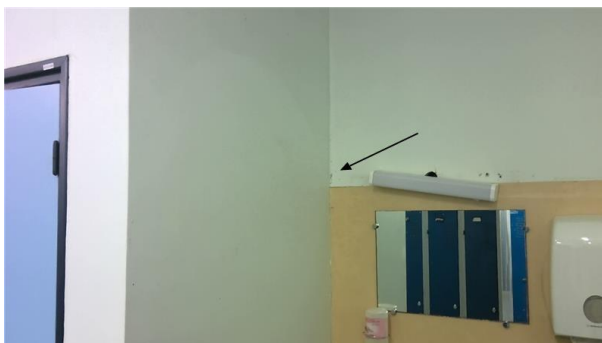
PRELEVEMENT : P035
Emplacement

| Nom du client | Numéro de dossier | Localisation |
|--|---|---|
| Centre Hospitalier Bretagne Atlantique | 35592 Centre Hospitalier Bretagne Atlantique 13.05.22 | 1er SS - Vestiaire homme Mur périphérique - Toutes zones |
| absence d'amiante | | |

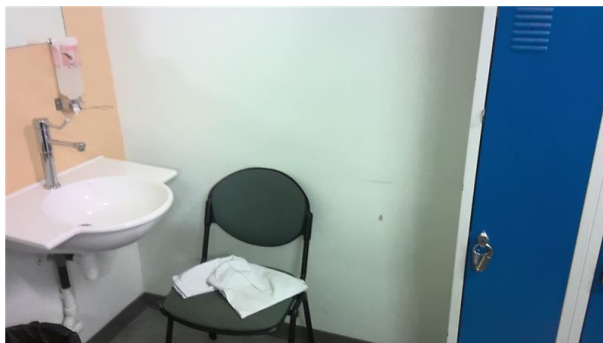
PRELEVEMENT : P036
Emplacement

| Nom du client | Numéro de dossier | Localisation |
|--|---|--|
| Centre Hospitalier Bretagne Atlantique | 35592 Centre Hospitalier Bretagne Atlantique 13.05.22 | 1er SS - Vestiaire homme Mur porteur - Toutes zones |
| absence d'amiante | | |

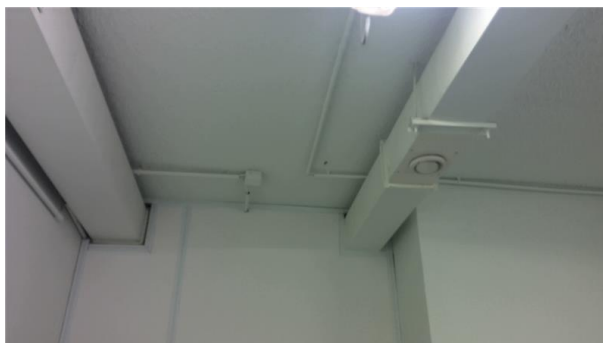
PRELEVEMENT : P037
Emplacement

| Nom du client | Numéro de dossier | Localisation |
|--|---|---|
| Centre Hospitalier Bretagne Atlantique | 35592 Centre Hospitalier Bretagne Atlantique 13.05.22 | 1er SS - Vestiaire homme Plafond - Plafond |

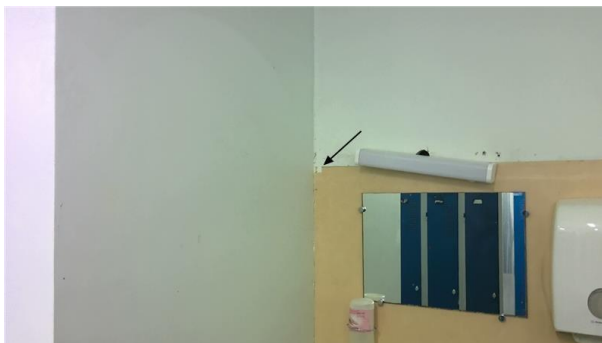
PRELEVEMENT : P038
Emplacement

| Nom du client | Numéro de dossier | Localisation |
|--|---|--|
| Centre Hospitalier Bretagne Atlantique | 35592 Centre Hospitalier Bretagne Atlantique 13.05.22 | 1er SS - Vestiaire homme Mur - Toutes zones |

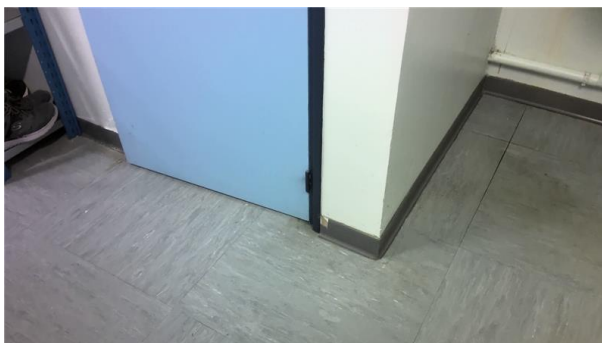
PRELEVEMENT : P039
Emplacement

| Nom du client | Numéro de dossier | Localisation |
|--|---|---|
| Centre Hospitalier Bretagne Atlantique | 35592 Centre Hospitalier Bretagne Atlantique 13.05.22 | 1er SS - Vestiaire homme Plinthes - Toutes zones |

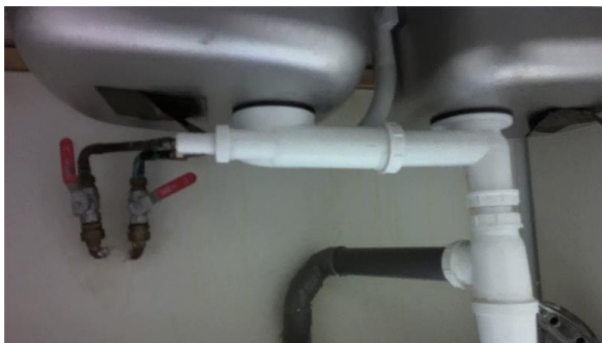
PRELEVEMENT : P040
Emplacement

| Nom du client | Numéro de dossier | Localisation |
|--|---|--|
| Centre Hospitalier Bretagne Atlantique | 35592 Centre Hospitalier Bretagne Atlantique 13.05.22 | 1er SS - Salle pause Evier - Toutes zones |

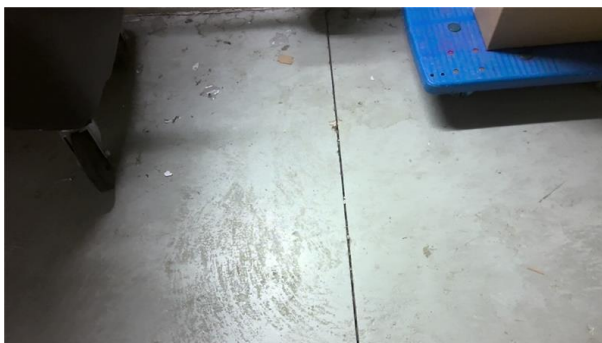
PRELEVEMENT : P041
Emplacement

| Nom du client | Numéro de dossier | Localisation |
|--|---|---|
| Centre Hospitalier Bretagne Atlantique | 35592 Centre Hospitalier Bretagne Atlantique 13.05.22 | 1er SS - Couloir local informatique Plancher - Sol |

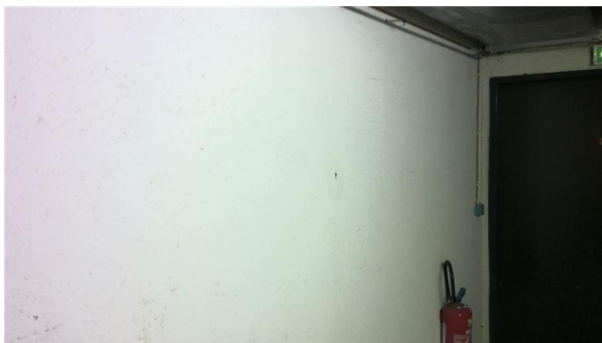
PRELEVEMENT : P042
Emplacement

| Nom du client | Numéro de dossier | Localisation |
|--|---|---|
| Centre Hospitalier Bretagne Atlantique | 35592 Centre Hospitalier Bretagne Atlantique 13.05.22 | 1er SS - Couloir local informatique Mur - Toutes zones |

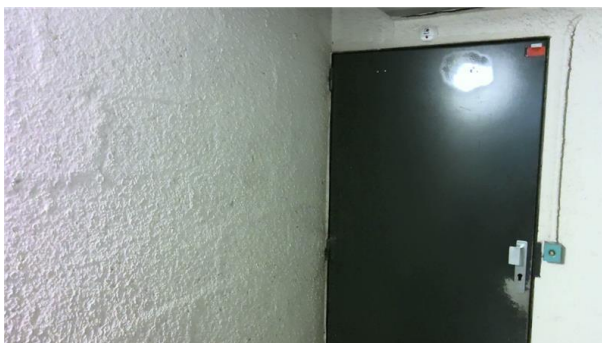
PRELEVEMENT : P043
Emplacement

| Nom du client | Numéro de dossier | Localisation |
|--|---|---|
| Centre Hospitalier Bretagne Atlantique | 35592 Centre Hospitalier Bretagne Atlantique 13.05.22 | 1er SS - Couloir local informatique Mur - Toutes zones |

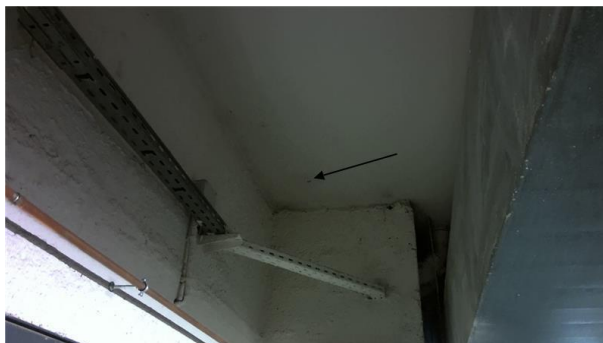
PRELEVEMENT : P044
Emplacement

| Nom du client | Numéro de dossier | Localisation |
|--|---|--|
| Centre Hospitalier Bretagne Atlantique | 35592 Centre Hospitalier Bretagne Atlantique 13.05.22 | 1er SS - Couloir local informatique Plafond - Plafond |

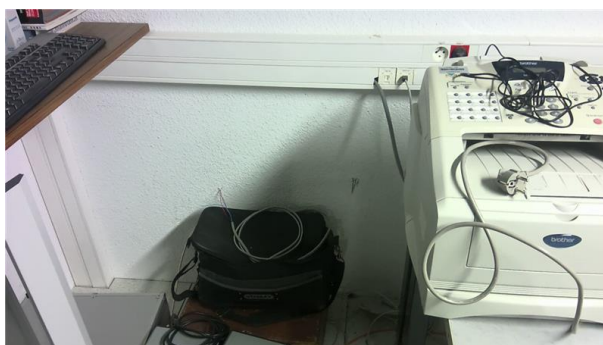
PRELEVEMENT : P045
Emplacement

| Nom du client | Numéro de dossier | Localisation |
|--|---|---|
| Centre Hospitalier Bretagne Atlantique | 35592 Centre Hospitalier Bretagne Atlantique 13.05.22 | 1er SS - Local informatique Mur - Toutes zones |

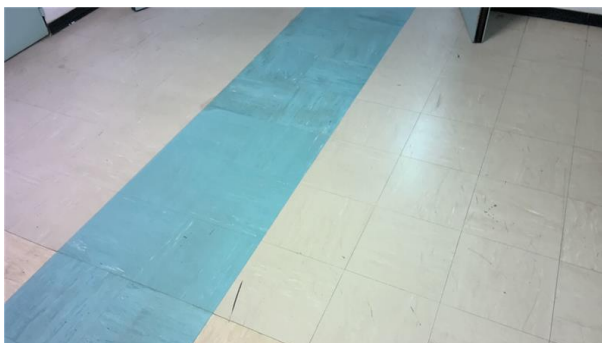
PRELEVEMENT : P047
Emplacement

| Nom du client | Numéro de dossier | Localisation |
|--|---|--|
| Centre Hospitalier Bretagne Atlantique | 35592 Centre Hospitalier Bretagne Atlantique 13.05.22 | 1er SS - Circulation 2 Plancher - Sol |

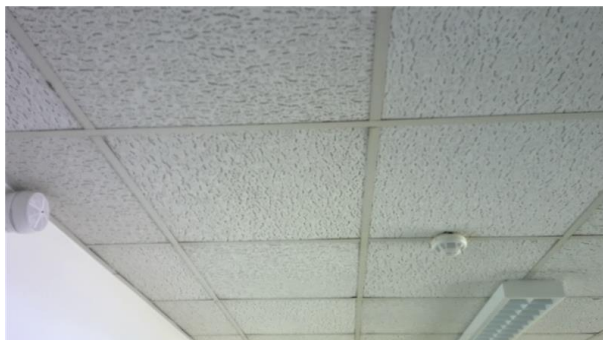
PRELEVEMENT : P048
Emplacement

| Nom du client | Numéro de dossier | Localisation |
|--|---|---|
| Centre Hospitalier Bretagne Atlantique | 35592 Centre Hospitalier Bretagne Atlantique 13.05.22 | 1er SS - Circulation 2 Plafond - Plafond |

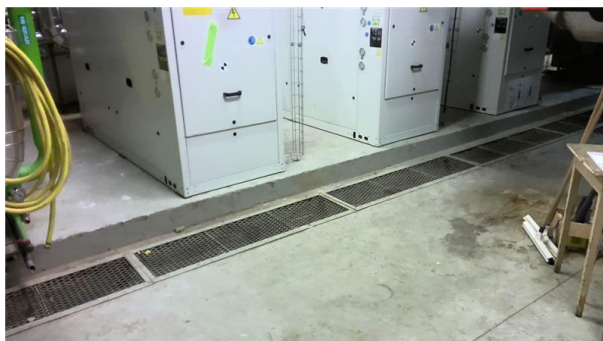
PRELEVEMENT : P049
Emplacement

| Nom du client | Numéro de dossier | Localisation |
|--|---|---|
| Centre Hospitalier Bretagne Atlantique | 35592 Centre Hospitalier Bretagne Atlantique 13.05.22 | 1er SS - Local chaudières Plancher - Sol |

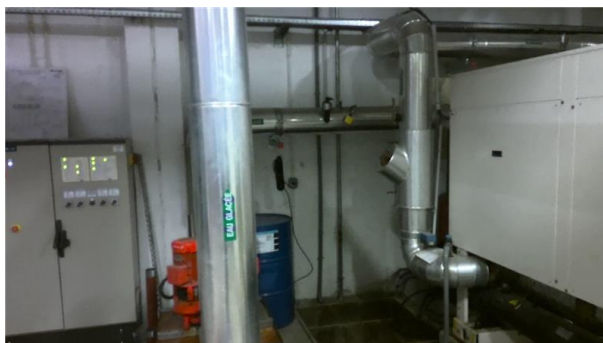
PRELEVEMENT : P051
Emplacement

| Nom du client | Numéro de dossier | Localisation |
|--|---|--|
| Centre Hospitalier Bretagne Atlantique | 35592 Centre Hospitalier Bretagne Atlantique 13.05.22 | 1er SS - Local chaudières béton et parpaings - Toutes zones |

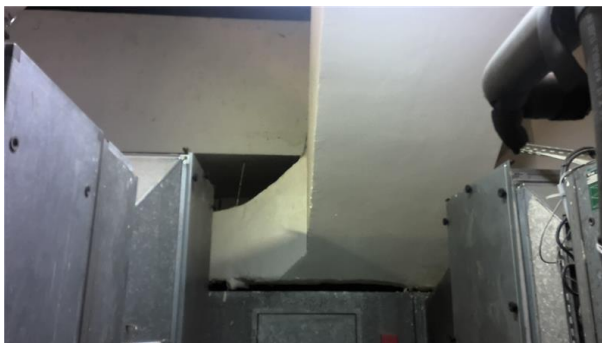
PRELEVEMENT : P052
Emplacement

| Nom du client | Numéro de dossier | Localisation |
|--|---|---|
| Centre Hospitalier Bretagne Atlantique | 35592 Centre Hospitalier Bretagne Atlantique 13.05.22 | 1er SS - Local chaudières Coffrage - Plafond |

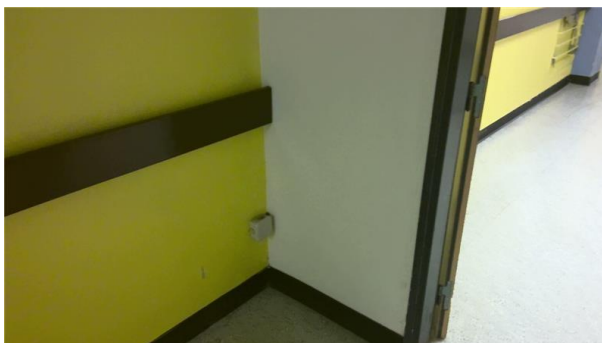
PRELEVEMENT : P053
Emplacement

| Nom du client | Numéro de dossier | Localisation |
|--|---|--|
| Centre Hospitalier Bretagne Atlantique | 35592 Centre Hospitalier Bretagne Atlantique 13.05.22 | 1er SS - Circulation 1 Mur porteur - Toutes zones |

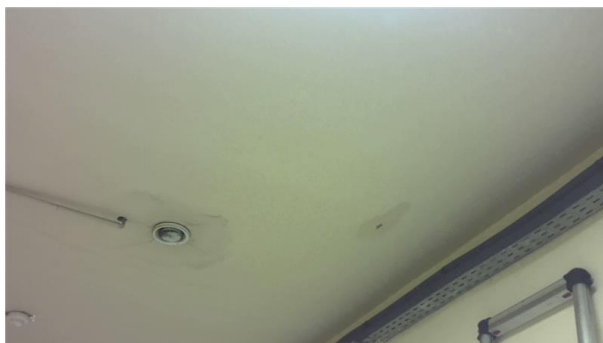
PRELEVEMENT : P057
Emplacement

| Nom du client | Numéro de dossier | Localisation |
|--|---|--|
| Centre Hospitalier Bretagne Atlantique | 35592 Centre Hospitalier Bretagne Atlantique 13.05.22 | 1er SS - Circulation 1 Plafond - Plafond |

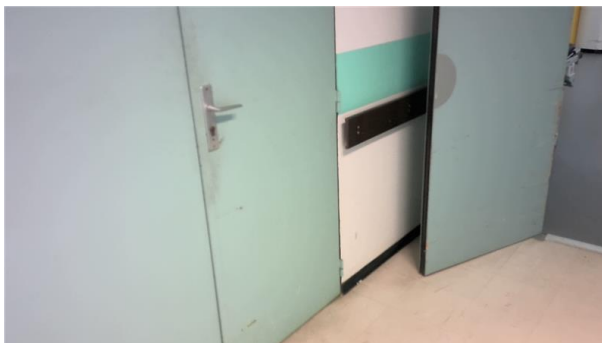
PRELEVEMENT : P058
Emplacement

| Nom du client | Numéro de dossier | Localisation |
|--|---|--|
| Centre Hospitalier Bretagne Atlantique | 35592 Centre Hospitalier Bretagne Atlantique 13.05.22 | 1er SS - Circulation 2 Mur porteur - Toutes zones |
