## Rapport de mission de repérage des matériaux et produits contenant de l'amiante avant réalisation de travaux dans un immeuble bâti

Numéro d'offre : **2196545**  
Numéro de contrat : **C23090123**  
Numéro de rapport (n° de tâche) :  
**T230129977-MONTDIDIER-CH-ADMIN-SSI-  
RAT**  
Date : **26/11/2024**

**Bâtiment Administration**

2196545  
 Nature des travaux envisagés : Dépose et remplacement partiel du SSI

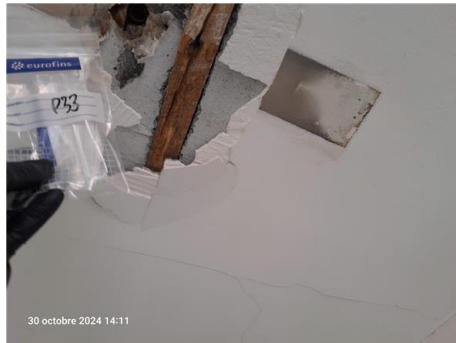
## PRELEVEMENT : P033

Nom du client	Numéro de dossier	Partie d'ouvrage
CH INTERCOMMUNAL MONTDIDIER-ROYE	T230129977-MONTDIDIER-CH-ADMIN-SSI-RAT	R+1 - L86
Matériau	Date de prélèvement	Nom de l'opérateur
Enduit plâtreux	31/10/2024	MERCIER Arnaud
Localisation		
Plafond		
Résultat amiante		
Absence d'amiante		
DESCRIPTION DU PRELEVEMENT :		
Objet		
Enduit plâtreux

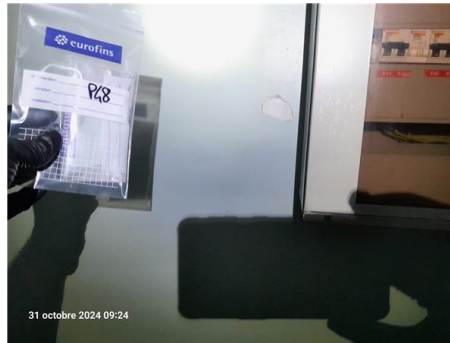
## PRELEVEMENT : P048

Nom du client	Numéro de dossier	Partie d'ouvrage
CH INTERCOMMUNAL MONTDIDIER-ROYE	T230129977-MONTDIDIER-CH-ADMIN-SSI-RAT	R+1 - L64
Matériau	Date de prélèvement	Nom de l'opérateur
Enduit plâtreux	31/10/2024	MERCIER Arnaud
Localisation		
Murs		
Résultat amiante		
Absence d'amiante		
DESCRIPTION DU PRELEVEMENT :		
Objet		
Enduit plâtreux

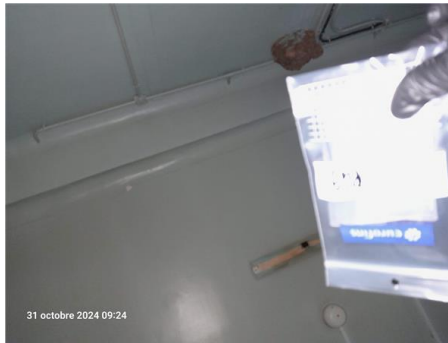
## PRELEVEMENT : P049

Nom du client	Numéro de dossier	Partie d'ouvrage
CH INTERCOMMUNAL MONTDIDIER-ROYE	T230129977-MONTDIDIER-CH-ADMIN-SSI-RAT	R+1 - L64
Matériau	Date de prélèvement	Nom de l'opérateur
Enduit plâtreux	31/10/2024	MERCIER Arnaud
Localisation		
Plafond		
Résultat amiante		
Absence d'amiante		
DESCRIPTION DU PRELEVEMENT :		
Objet		
Enduit plâtreux

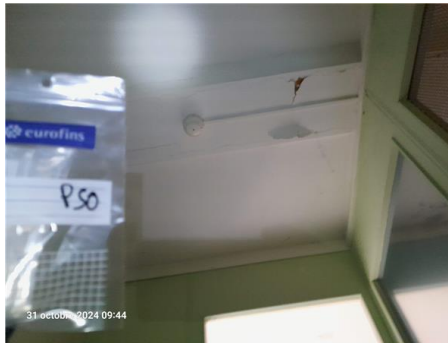
## PRELEVEMENT : P050

Nom du client	Numéro de dossier	Partie d'ouvrage
CH INTERCOMMUNAL MONTDIDIER-ROYE	T230129977-MONTDIDIER-CH-ADMIN-SSI-RAT	R+1 - L65
Matériau	Date de prélèvement	Nom de l'opérateur
Enduit plâtreux	31/10/2024	MERCIER Arnaud
Localisation		
Plafond		
Résultat amiante		
Absence d'amiante		
DESCRIPTION DU PRELEVEMENT :		
Objet		
Enduit plâtreux

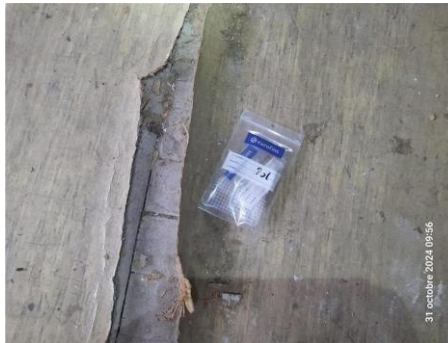
## PRELEVEMENT : P051

Nom du client	Numéro de dossier	Partie d'ouvrage
CH INTERCOMMUNAL MONTDIDIER-ROYE	T230129977-MONTDIDIER-CH-ADMIN-SSI-RAT	R+2 - L119
Matériau	Date de prélèvement	Nom de l'opérateur
Revêtement de sol + Colle	31/10/2024	MERCIER Arnaud
Localisation		
Plancher		
Résultat amiante		
Absence d'amiante		
DESCRIPTION DU PRELEVEMENT :		
Objet		
Revêtement de sol + Colle

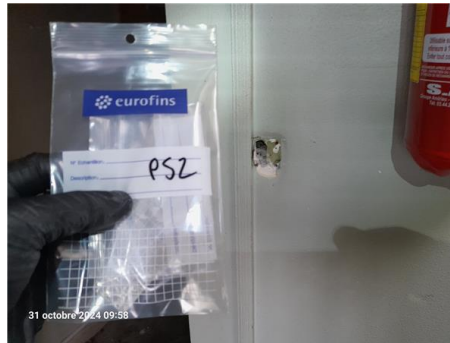
## PRELEVEMENT : P052

Nom du client	Numéro de dossier	Partie d'ouvrage
CH INTERCOMMUNAL MONTDIDIER-ROYE	T230129977-MONTDIDIER-CH-ADMIN-SSI-RAT	R+2 - L119
Matériau	Date de prélèvement	Nom de l'opérateur
Enduit plâtreux	31/10/2024	MERCIER Arnaud
Localisation		
Murs		
Résultat amiante		
Absence d'amiante		
DESCRIPTION DU PRELEVEMENT :		
Objet		
Enduit plâtreux

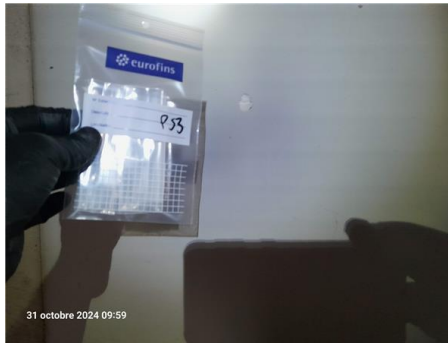
## PRELEVEMENT : P053

Nom du client	Numéro de dossier	Partie d'ouvrage
CH INTERCOMMUNAL MONTDIDIER-ROYE	T230129977-MONTDIDIER-CH-ADMIN-SSI-RAT	R+2 - L118
Matériau	Date de prélèvement	Nom de l'opérateur
Enduit plâtreux	31/10/2024	MERCIER Arnaud
Localisation		
Murs		
Résultat amiante		
Absence d'amiante		
DESCRIPTION DU PRELEVEMENT :		
Objet		
Enduit plâtreux

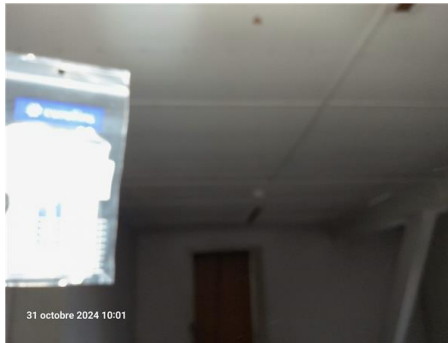
## PRELEVEMENT : P054

Nom du client	Numéro de dossier	Partie d'ouvrage
CH INTERCOMMUNAL MONTDIDIER-ROYE	T230129977-MONTDIDIER-CH-ADMIN-SSI-RAT	R+2 - L118
Matériau	Date de prélèvement	Nom de l'opérateur
Plaques fibreuses	31/10/2024	MERCIER Arnaud
Localisation		
Plafond		
Résultat amiante		
Absence d'amiante		
DESCRIPTION DU PRELEVEMENT :		
Objet		
Plaques fibreuses

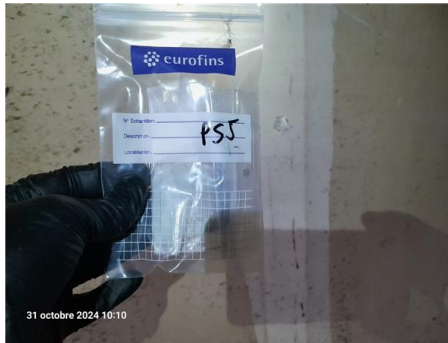
## PRELEVEMENT : P055

Nom du client	Numéro de dossier	Partie d'ouvrage
CH INTERCOMMUNAL MONTDIDIER-ROYE	T230129977-MONTDIDIER-CH-ADMIN-SSI-RAT	R+2 - L131
Matériau	Date de prélèvement	Nom de l'opérateur
Enduit+bande à joint	31/10/2024	MERCIER Arnaud
Localisation		
Cloisons		
Résultat amiante		
Absence d'amiante		
DESCRIPTION DU PRELEVEMENT :		
Objet		
Enduit+bande à joint

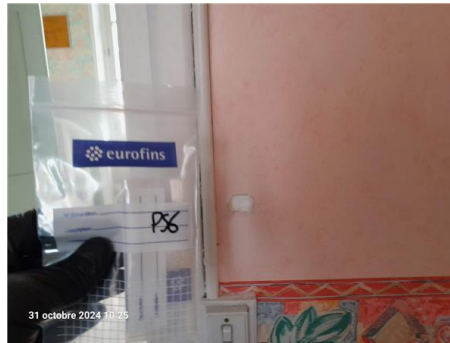
## PRELEVEMENT : P056

Nom du client	Numéro de dossier	Partie d'ouvrage
CH INTERCOMMUNAL MONTDIDIER-ROYE	T230129977-MONTDIDIER-CH-ADMIN-SSI-RAT	R+1 - L95
Matériau	Date de prélèvement	Nom de l'opérateur
Enduit plâtreux	31/10/2024	MERCIER Arnaud
Localisation		
Cloisons		
Résultat amiante		
Absence d'amiante		
DESCRIPTION DU PRELEVEMENT :		
Objet		
Enduit plâtreux

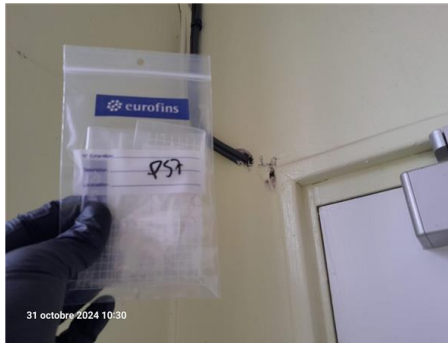
## PRELEVEMENT : P057

Nom du client	Numéro de dossier	Partie d'ouvrage
CH INTERCOMMUNAL MONTDIDIER-ROYE	T230129977-MONTDIDIER-CH-ADMIN-SSI-RAT	R+1 - L75
Matériau	Date de prélèvement	Nom de l'opérateur
Enduit plâtreux	31/10/2024	MERCIER Arnaud
Localisation		
Cloisons		
Résultat amiante		
Absence d'amiante		
DESCRIPTION DU PRELEVEMENT :		
Objet		
Enduit plâtreux

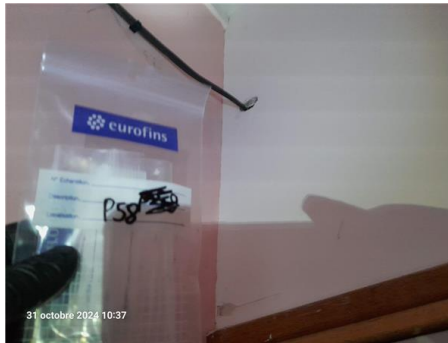
## PRELEVEMENT : P058

Nom du client	Numéro de dossier	Partie d'ouvrage
CH INTERCOMMUNAL MONTDIDIER-ROYE	T230129977-MONTDIDIER-CH-ADMIN-SSI-RAT	R+1 - L110
Matériau	Date de prélèvement	Nom de l'opérateur
Enduit plâtreux	31/10/2024	MERCIER Arnaud
Localisation		
Cloisons		
Résultat amiante		
Absence d'amiante		
DESCRIPTION DU PRELEVEMENT :		
Objet		
Enduit plâtreux

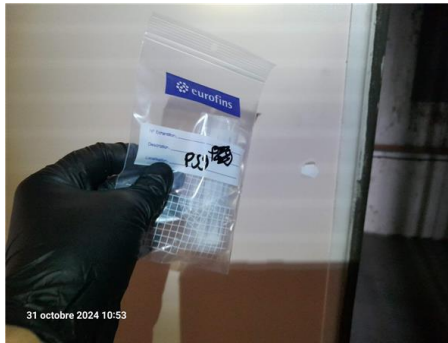
## PRELEVEMENT : P059

Nom du client	Numéro de dossier	Partie d'ouvrage
CH INTERCOMMUNAL MONTDIDIER-ROYE	T230129977-MONTDIDIER-CH-ADMIN-SSI-RAT	R+2 - L143
Matériau	Date de prélèvement	Nom de l'opérateur
Enduit plâtreux	31/10/2024	MERCIER Arnaud
Localisation		
Cloisons		
Résultat amiante		
Absence d'amiante		
DESCRIPTION DU PRELEVEMENT :		
Objet		
Enduit plâtreux

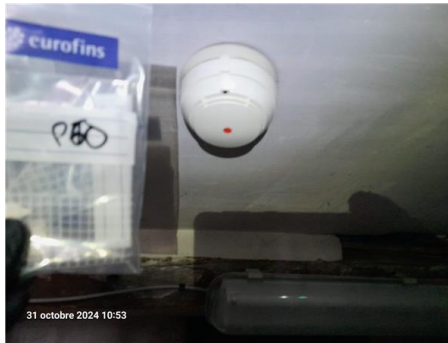
## PRELEVEMENT : P060

Nom du client	Numéro de dossier	Partie d'ouvrage
CH INTERCOMMUNAL MONTDIDIER-ROYE	T230129977-MONTDIDIER-CH-ADMIN-SSI-RAT	R+2 - L139
Matériau	Date de prélèvement	Nom de l'opérateur
Enduit plâtreux	31/10/2024	MERCIER Arnaud
Localisation		
Plafond		
Résultat amiante		
Absence d'amiante		
DESCRIPTION DU PRELEVEMENT :		
Objet		
Enduit plâtreux

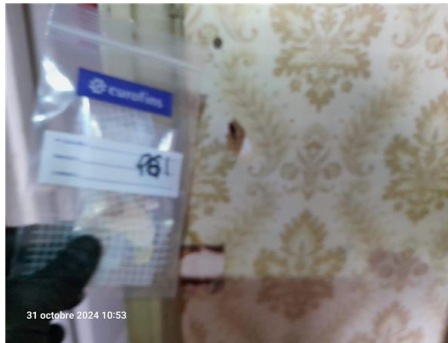
## PRELEVEMENT : P061

Nom du client	Numéro de dossier	Partie d'ouvrage
CH INTERCOMMUNAL MONTDIDIER-ROYE	T230129977-MONTDIDIER-CH-ADMIN-SSI-RAT	R+2 - L140
Matériau	Date de prélèvement	Nom de l'opérateur
Panneaux de cloisons fibreux	31/10/2024	MERCIER Arnaud
Localisation		
Cloisons légères ou préfabriquées		
Résultat amiante		
Absence d'amiante		
DESCRIPTION DU PRELEVEMENT :		
Objet		
Panneaux de cloisons fibreux

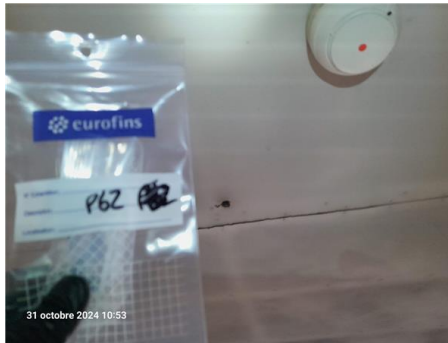
## PRELEVEMENT : P062

Nom du client	Numéro de dossier	Partie d'ouvrage
CH INTERCOMMUNAL MONTDIDIER-ROYE	T230129977-MONTDIDIER-CH-ADMIN-SSI-RAT	R+2 - L140
Matériau	Date de prélèvement	Nom de l'opérateur
Plaques fibreuses	31/10/2024	MERCIER Arnaud
Localisation		
Plafond		
Résultat amiante		
Absence d'amiante		
DESCRIPTION DU PRELEVEMENT :		
Objet		
Plaques fibreuses

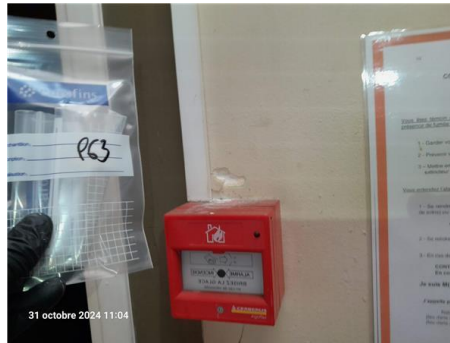
## PRELEVEMENT : P063

Nom du client	Numéro de dossier	Partie d'ouvrage
CH INTERCOMMUNAL MONTDIDIER-ROYE	T230129977-MONTDIDIER-CH-ADMIN-SSI-RAT	R+2 - L142
Matériau	Date de prélèvement	Nom de l'opérateur
Enduit plâtreux	31/10/2024	MERCIER Arnaud
Localisation		
Murs		
Résultat amiante		
Absence d'amiante		
DESCRIPTION DU PRELEVEMENT :		
Objet		
Enduit plâtreux

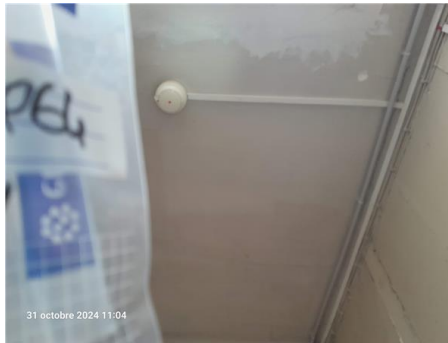
## PRELEVEMENT : P064

Nom du client	Numéro de dossier	Partie d'ouvrage
CH INTERCOMMUNAL MONTDIDIER-ROYE	T230129977-MONTDIDIER-CH-ADMIN-SSI-RAT	R+2 - L142
Matériau	Date de prélèvement	Nom de l'opérateur
Enduit plâtreux	31/10/2024	MERCIER Arnaud

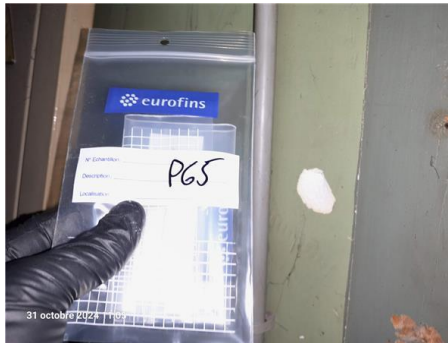
## PRELEVEMENT : P065

Nom du client	Numéro de dossier	Partie d'ouvrage
CH INTERCOMMUNAL MONTDIDIER-ROYE	T230129977-MONTDIDIER-CH-ADMIN-SSI-RAT	R+2 - L138
Matériau	Date de prélèvement	Nom de l'opérateur
Enduit plâtreux	31/10/2024	MERCIER Arnaud
Localisation		
Murs		
Résultat amiante		
Absence d'amiante		
DESCRIPTION DU PRELEVEMENT :		
Objet		
Enduit plâtreux

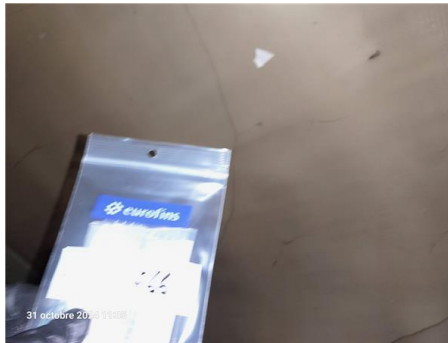
## PRELEVEMENT : P066

Nom du client	Numéro de dossier	Partie d'ouvrage
CH INTERCOMMUNAL MONTDIDIER-ROYE	T230129977-MONTDIDIER-CH-ADMIN-SSI-RAT	R+2 - L138
Matériau	Date de prélèvement	Nom de l'opérateur
Enduit plâtreux	31/10/2024	MERCIER Arnaud
Localisation		
Plafond - Plafond		
Résultat amiante		
Absence d'amiante		
DESCRIPTION DU PRELEVEMENT :		
Objet		
Enduit plâtreux

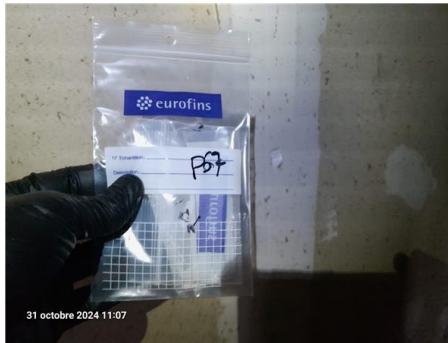
## PRELEVEMENT : P067

Nom du client	Numéro de dossier	Partie d'ouvrage
CH INTERCOMMUNAL MONTDIDIER-ROYE	T230129977-MONTDIDIER-CH-ADMIN-SSI-RAT	R+2 - L137
Matériau	Date de prélèvement	Nom de l'opérateur
Enduit+bande à joint	31/10/2024	MERCIER Arnaud
Localisation		
Cloisons		
Résultat amiante		
Absence d'amiante		
DESCRIPTION DU PRELEVEMENT :		
Objet		
Enduit+bande à joint

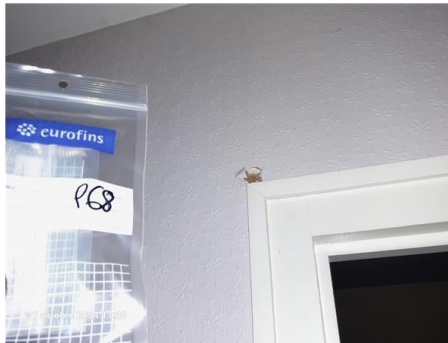
## PRELEVEMENT : P068

Nom du client	Numéro de dossier	Partie d'ouvrage
CH INTERCOMMUNAL MONTDIDIER-ROYE	T230129977-MONTDIDIER-CH-ADMIN-SSI-RAT	R+2 - L122
Matériau	Date de prélèvement	Nom de l'opérateur
Panneaux de cloisons fibreux	31/10/2024	MERCIER Arnaud

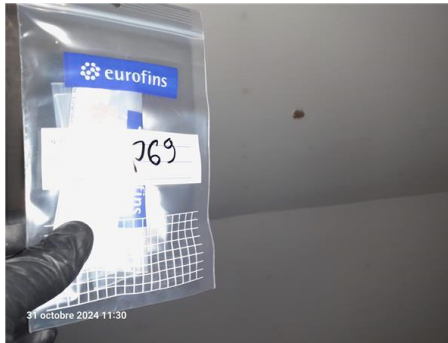
## PRELEVEMENT : P069

Nom du client	Numéro de dossier	Partie d'ouvrage
CH INTERCOMMUNAL MONTDIDIER-ROYE	T230129977-MONTDIDIER-CH-ADMIN-SSI-RAT	R+2 - L122
Matériau	Date de prélèvement	Nom de l'opérateur
Plaques fibreuses	31/10/2024	MERCIER Arnaud
Localisation		
Plafond - Plafond		
Résultat amiante		
Absence d'amiante		
DESCRIPTION DU PRELEVEMENT :		
Objet		
Plaques fibreuses

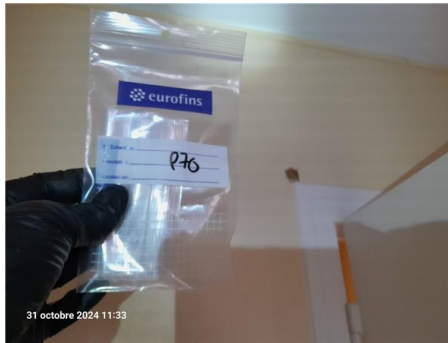
## PRELEVEMENT : P070

Nom du client	Numéro de dossier	Partie d'ouvrage
CH INTERCOMMUNAL MONTDIDIER-ROYE	T230129977-MONTDIDIER-CH-ADMIN-SSI-RAT	R+2 - L113
Matériau	Date de prélèvement	Nom de l'opérateur
Panneaux de cloisons fibreux	31/10/2024	MERCIER Arnaud
Localisation		
Cloisons légères ou préfabriquées		
Résultat amiante		
Absence d'amiante		
DESCRIPTION DU PRELEVEMENT :		
Objet		
Panneaux de cloisons fibreux

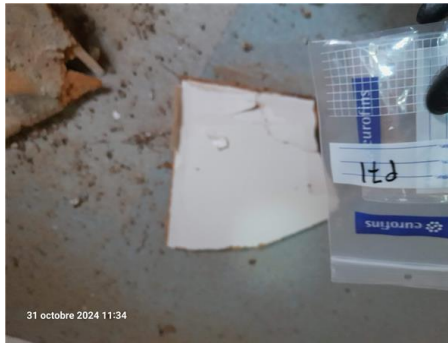
## PRELEVEMENT : P071

Nom du client	Numéro de dossier	Partie d'ouvrage
CH INTERCOMMUNAL MONTDIDIER-ROYE	T230129977-MONTDIDIER-CH-ADMIN-SSI-RAT	R+2 - L113
Matériau	Date de prélèvement	Nom de l'opérateur
Plaques fibreuses	31/10/2024	MERCIER Arnaud
Localisation		
Plafond - Plafond		
Résultat amiante		
Absence d'amiante		
DESCRIPTION DU PRELEVEMENT :		
Objet		
Plaques fibreuses

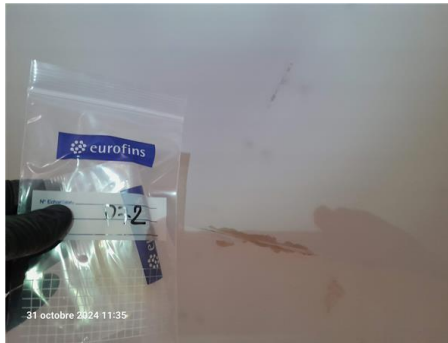
## PRELEVEMENT : P072

Nom du client	Numéro de dossier	Partie d'ouvrage
CH INTERCOMMUNAL MONTDIDIER-ROYE	T230129977-MONTDIDIER-CH-ADMIN-SSI-RAT	R+2 - L113
Matériau	Date de prélèvement	Nom de l'opérateur
Enduit+bande à joint	31/10/2024	MERCIER Arnaud
Localisation		
Plafond - Plafond		
Résultat amiante		
Absence d'amiante		
DESCRIPTION DU PRELEVEMENT :		
Objet		
Enduit+bande à joint

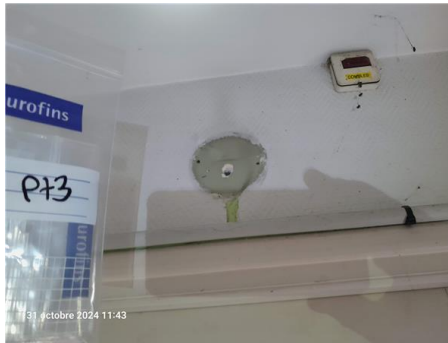
## PRELEVEMENT : P073

Nom du client	Numéro de dossier	Partie d'ouvrage
CH INTERCOMMUNAL MONTDIDIER-ROYE	T230129977-MONTDIDIER-CH-ADMIN-SSI-RAT	R+2 - L19 n°3
Matériau	Date de prélèvement	Nom de l'opérateur
Enduit plâtreux	31/10/2024	MERCIER Arnaud

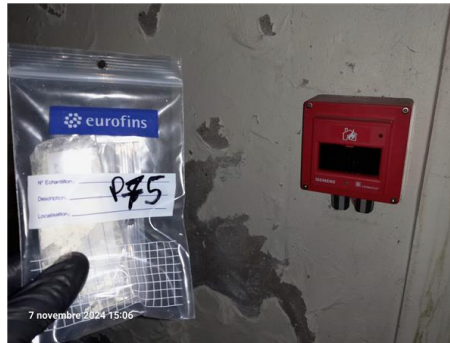
## PRELEVEMENT : P075

Nom du client		Numéro de dossier		Partie d'ouvrage	
CH INTERCOMMUNAL MONTDIDIER-ROYE		T230129977-MONTDIDIER-CH-ADMIN-SSI-RAT		R-1 - L15	
Matériau		Date de prélèvement		Nom de l'opérateur	
Enduit plâtreux		31/10/2024		MERCIER Arnaud	
Localisation					
Murs					
Résultat amiante					
Absence d'amiante					
DESCRIPTION DU PRELEVEMENT :					
Objet					
Enduit plâtreux					
DETAIL DES COUCHES DU PRELEVEMENT :					
Référence Couche		Description visuelle			
J01-COUCHE	Matériau de type peinture (beige) ; matériau semi-dur de type enduit (blanc) ; matériau semi-dur (gris) en traces				
DETAIL DES RESULTATS :					
Référence Couche		PV analyse Amiante		Conclusion amiante	
J01-COUCHE		AR-24-HB-175843-01		Fibres d'amiante non détectées

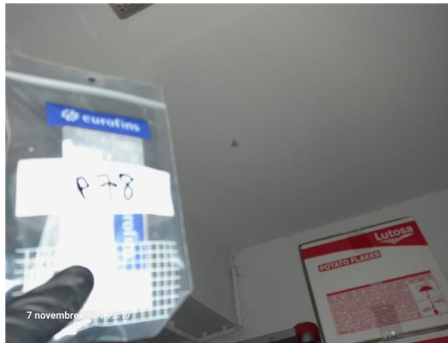
## PRELEVEMENT : P078

Nom du client	Numéro de dossier	Partie d'ouvrage
CH INTERCOMMUNAL MONTDIDIER-ROYE	T230129977-MONTDIDIER-CH-ADMIN-SSI-RAT	R-1 - L7
Matériau	Date de prélèvement	Nom de l'opérateur
Enduit plâtreux	31/10/2024	MERCIER Arnaud
Localisation		
Plafond - Plafond		
Résultat amiante		
Absence d'amiante		
DESCRIPTION DU PRELEVEMENT :		
Objet		
Enduit plâtreux

Référence Couche	PV analyse Amiante	Conclusion amiante
J01-COUCHE	AR-24-HB-175843-01	Fibres d'amiante non détectées

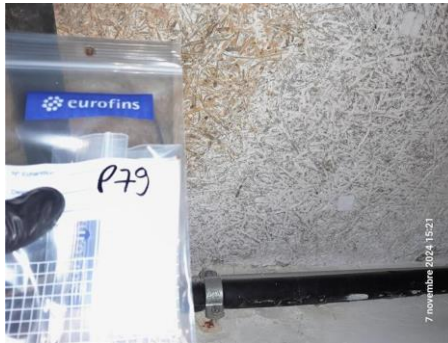
## PRELEVEMENT : P079

Nom du client	Numéro de dossier	Partie d'ouvrage
CH INTERCOMMUNAL MONTDIDIER-ROYE	T230129977-MONTDIDIER-CH-ADMIN-SSI-RAT	R-1 - L8
Matériau	Date de prélèvement	Nom de l'opérateur
Panneaux vissés	31/10/2024	MERCIER Arnaud
Localisation		
Plafond - Plafond		
Résultat amiante		
Absence d'amiante		
DESCRIPTION DU PRELEVEMENT :		
Objet		
Panneaux vissés

Référence Couche	PV analyse Amiante	Conclusion amiante
J01-COUCHE	AR-24-HB-175843-01	Fibres d'amiante non détectées

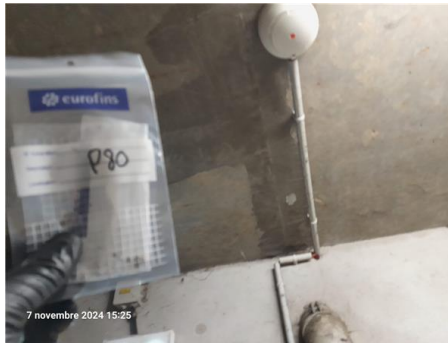
## PRELEVEMENT : P080

Nom du client	Numéro de dossier	Partie d'ouvrage
CH INTERCOMMUNAL MONTDIDIER-ROYE	T230129977-MONTDIDIER-CH-ADMIN-SSI-RAT	R-1 - L12
Matériau	Date de prélèvement	Nom de l'opérateur
Enduit ciment	31/10/2024	MERCIER Arnaud
Localisation		
Plafond - Plafond		
Résultat amiante		
<b>Présence d'amiante</b> (Fibres d'amiante de type chrysotile)		
DESCRIPTION DU PRELEVEMENT :		
Objet		
Enduit ciment

Référence Couche	Description visuelle
J01-COUCHE	Matériau semi-dur de type ciment (fibreux) (gris)

Référence Couche	PV analyse Amiante	Conclusion amiante
J01-COUCHE	AR-24-HB-175843-01	Fibres d'amiante de type chrysotile

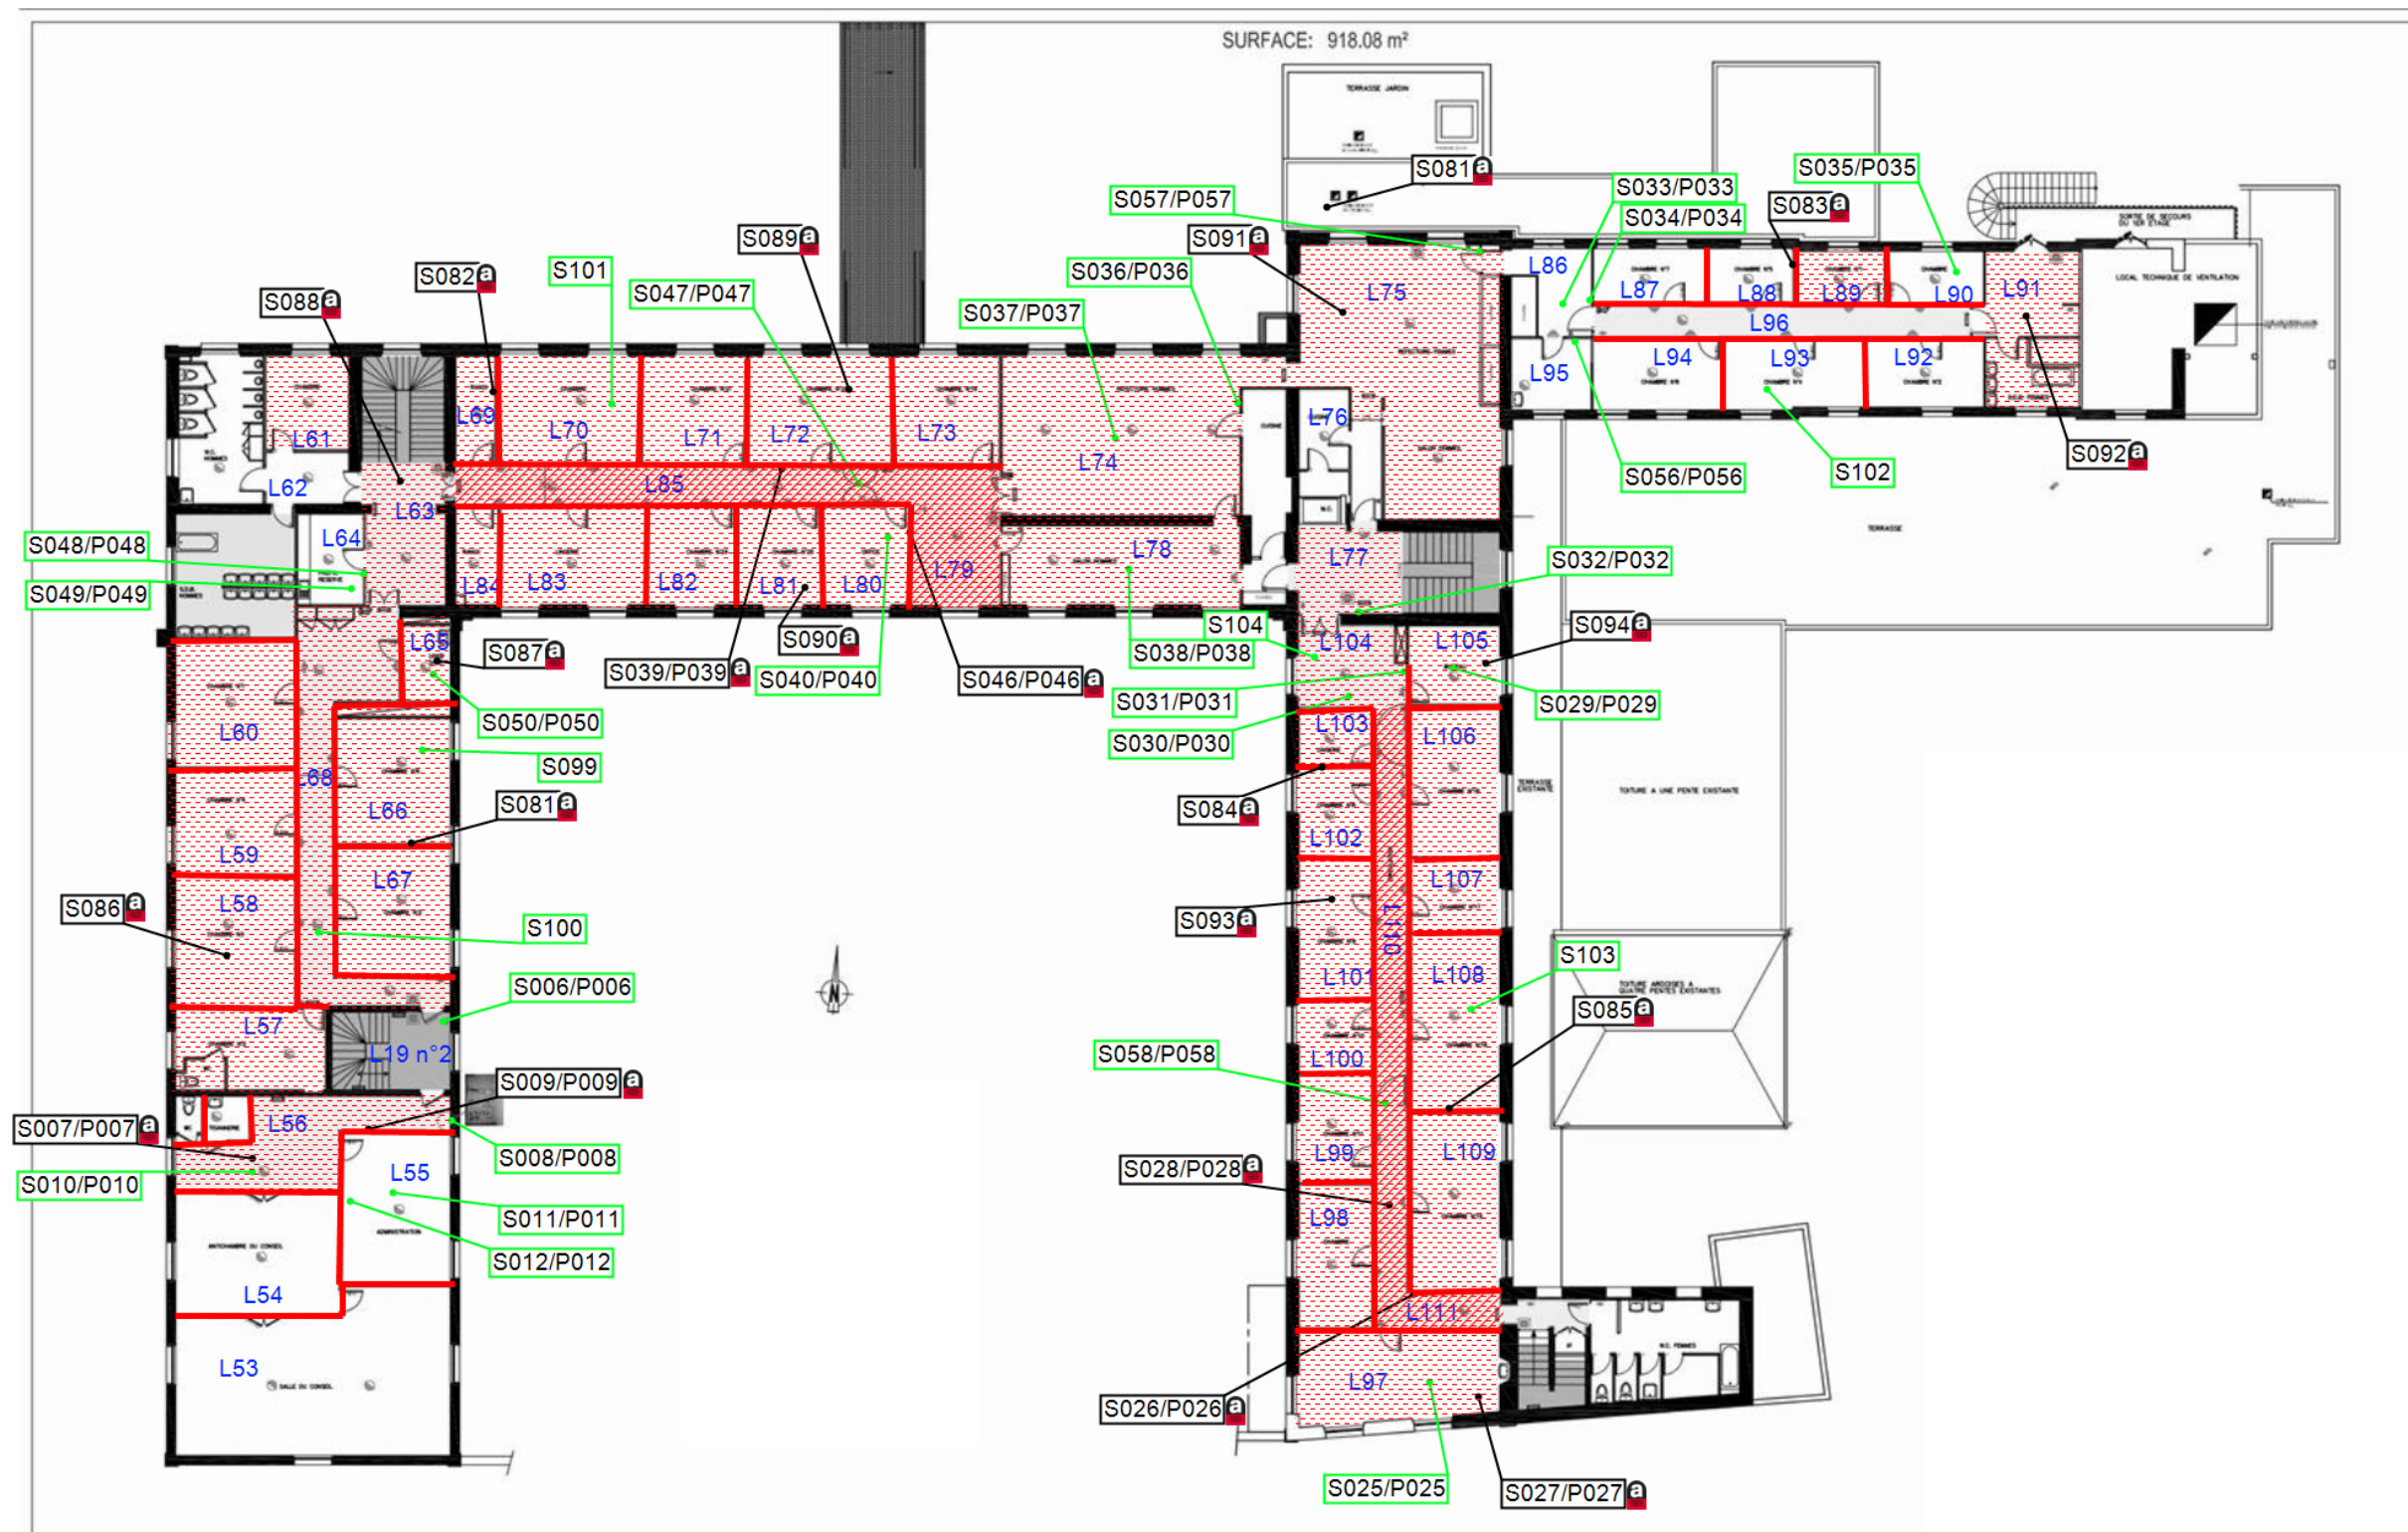
## Planche de repérage

Dalle de sol+colle noire contenant de l'amiante

Panneau de cloison contenant de l'amiante

Enduit au plafond contenant de l'amiante
