Pré-Rapport du 07/08/2024 de la mission de repérage des matériaux et produits contenant de l'amiante dans les immeubles bâtis avant réalisation de travaux

Numéro de dossier : RAAT-1 BOULEVARD DAMESNE

Date du repérage : 09/07/2024

Adresse	Rue : 1 Boulevard Damesne Code postal, ville : . 77300 FONTAINEBLEAU
Périmètre de repérage : Ensemble du bâtiment
Type de logement : Habitation
Fonction principale du bâtiment : Autres
Date de construction : Date du permis de construire non connue

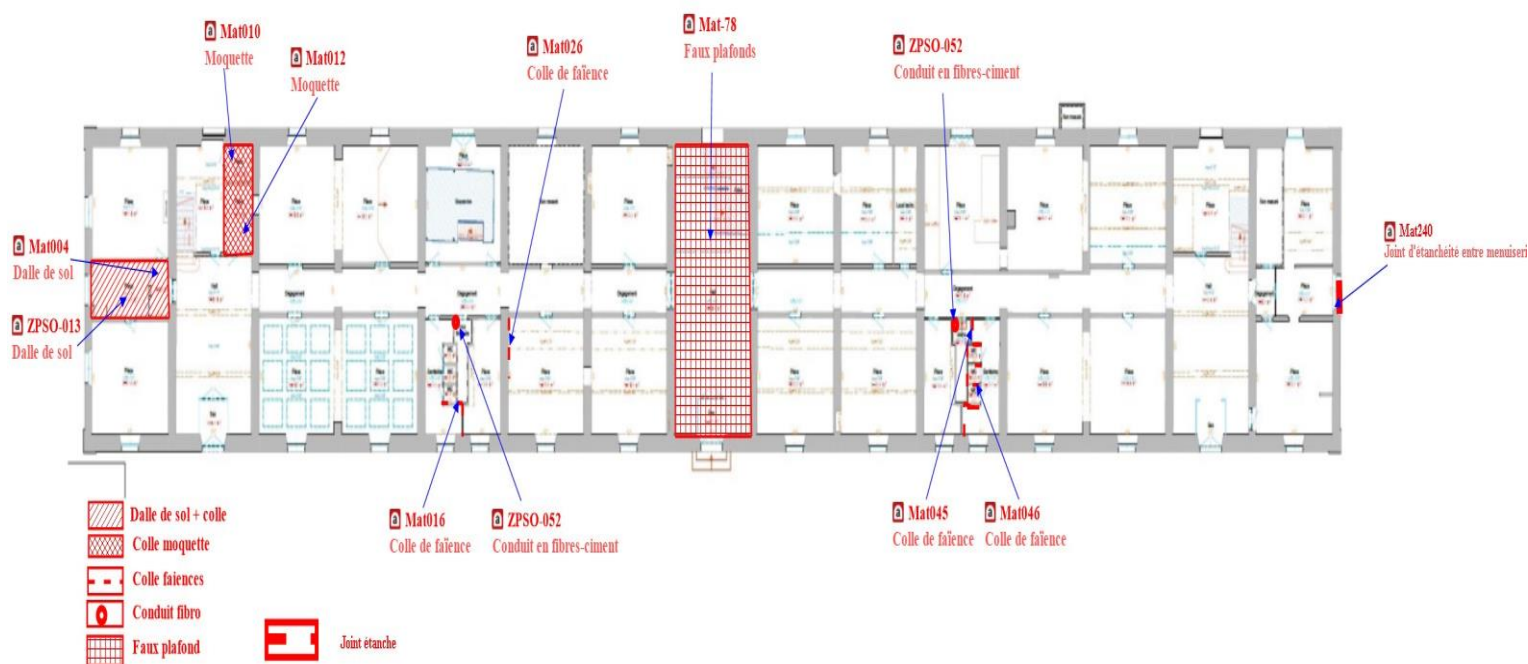
----- Rez de chaussée -----
Localisation amiante

Zone en rouge : matériaux amiantés
Zone orange : matériaux susceptibles de contenir de l'amiante

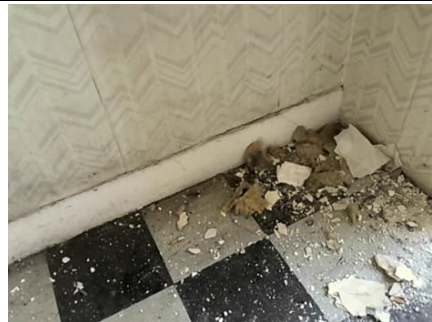
Photo n° PhA002

Partie d'ouvrage : Conduit fontes sous calo

Description : Conduit fontes sous calo

Localisation : Rez de chaussée - Pièce 1

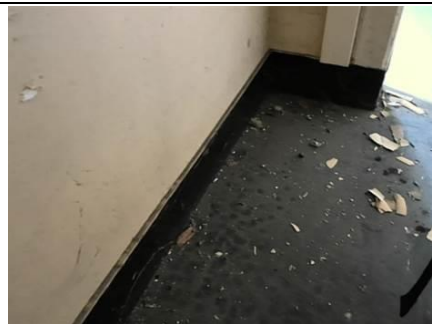
Photo n° PhA003

Partie d'ouvrage : Colle de faïence

Description : Plinthe bois

Localisation : Rez de chaussée - Dégagement

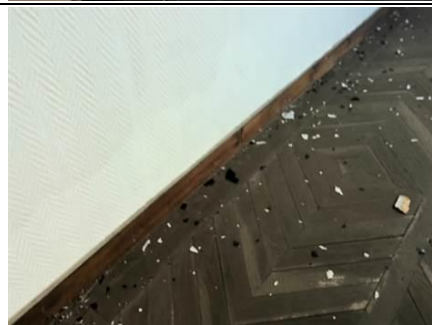
Photo n° PhA004

Partie d'ouvrage : Colle de faïence

Description : Plinthe bois

Localisation : Rez de chaussée - Pièce 2

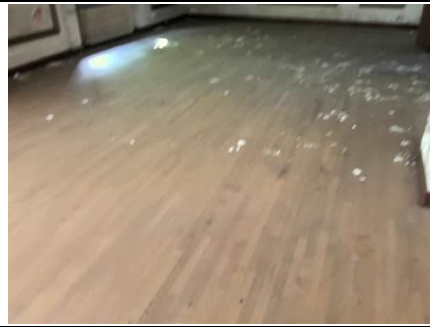
Photo n° PhA006
Localisation : Rez de chaussée - Pièce 7
Ouvrage : 5 - Planchers et planchers techniques - Revêtements de sols
Partie d'ouvrage : plancher bois
Description : plancher bois

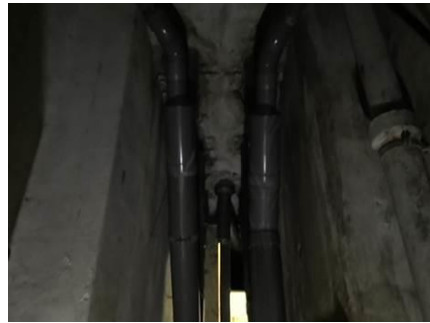
Photo n° PhA007
Localisation : Rez de chaussée - Local technique 1
Ouvrage : 6 - Conduits et accessoires intérieurs - Conduits de fluides (air, eau, vapeur, fumée, échappement, autres fluides)
Partie d'ouvrage : Conduit en PVC
Description : Conduit en PVC

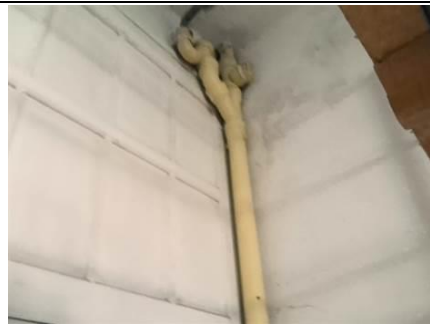
Photo n° PhA008
Localisation : Rez de chaussée - Pièce 10
Ouvrage : 6 - Conduits et accessoires intérieurs - Conduits de fluides (air, eau, vapeur, fumée, échappement, autres fluides)
Partie d'ouvrage : Conduit en fontes
Description : Conduit en fontes

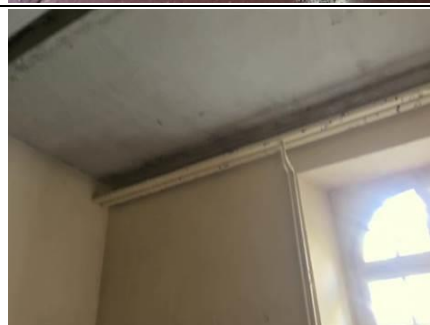
Photo n° PhA010
Localisation : Rez de chaussée - Pièce 17
Ouvrage : 6 - Conduits et accessoires intérieurs - Conduits de fluides (air, eau, vapeur, fumée, échappement, autres fluides)
Partie d'ouvrage : Conduit en fonte
Description : Conduit en fonte

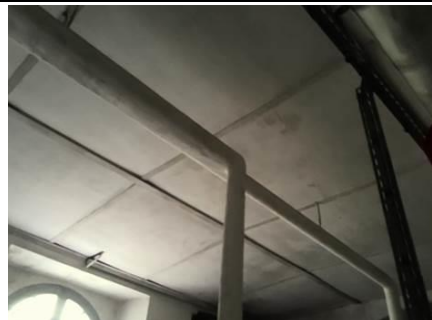
Photo n° PhA012

Partie d'ouvrage : Tresse

Description : Tresse

Localisation : Rez de chaussée - Chaufferie

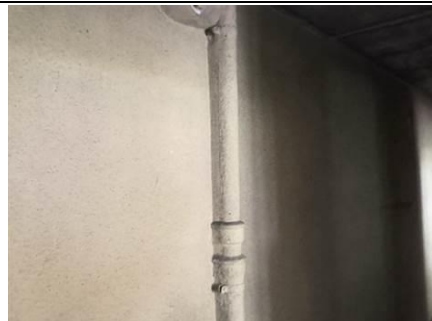
Photo n° PhA014

Partie d'ouvrage : Conduit en fibres-ciment

Description : Conduit en fibres-ciment

Localisation : Rez de chaussée - Couloir

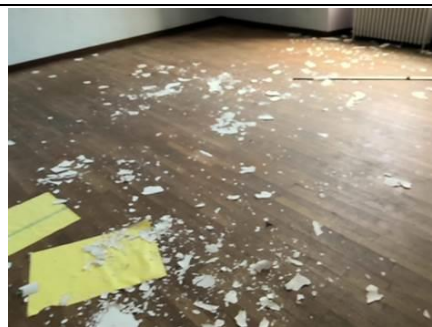
Photo n° PhA016
Localisation : 1er étage - Pièce 3
Ouvrage : 5 - Planchers et planchers techniques - Revêtements de sols
Partie d'ouvrage : Plancher bois
Description : Plancher bois

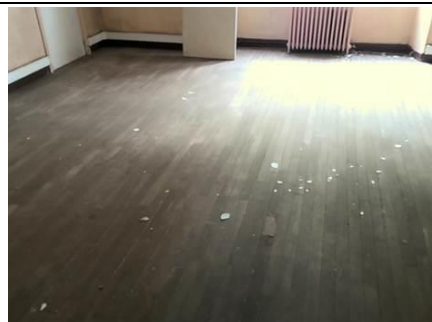
Photo n° PhA017
Localisation : 1er étage - Pièce 4
Ouvrage : 5 - Planchers et planchers techniques - Revêtements de sols
Partie d'ouvrage : Plancher bois
Description : Plancher bois

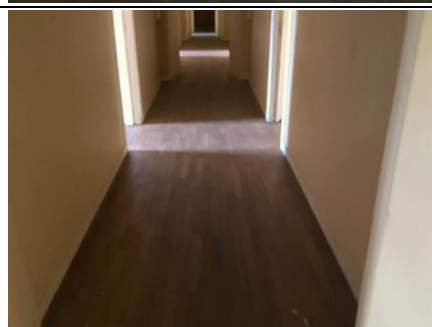
Photo n° PhA018
Localisation : 1er étage - Couloir
Ouvrage : 5 - Planchers et planchers techniques - Revêtements de sols
Partie d'ouvrage : Plancher bois
Description : Plancher bois

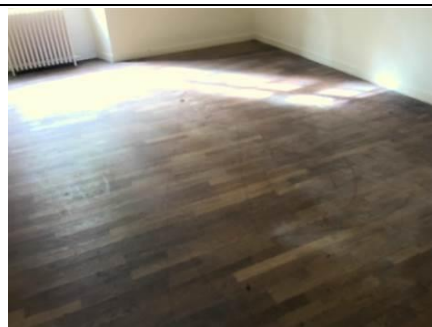
Photo n° PhA021
Localisation : 1er étage - Pièce 5
Ouvrage : 5 - Planchers et planchers techniques - Revêtements de sols
Partie d'ouvrage : Plancher bois
Description : Plancher bois

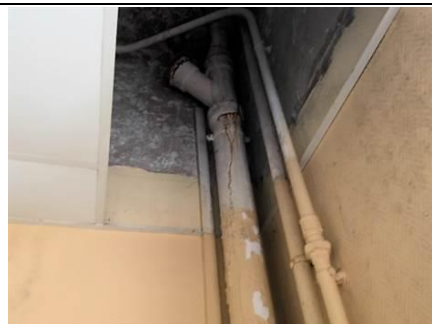
Photo n° PhA023
Localisation : 1er étage - Sanitaire 2
Ouvrage : 6 - Conduits et accessoires intérieurs - Conduits de fluides (air, eau, vapeur, fumée, échappement, autres fluides)
Partie d'ouvrage : Conduit en fontes
Description : Conduit en fontes

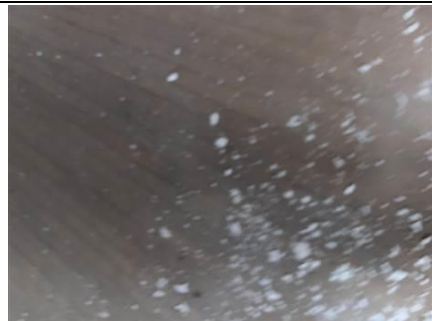
Photo n° PhA024
Localisation : 4ème étage - Pièce 1
Ouvrage : 5 - Planchers et planchers techniques - Revêtements de sols
Partie d'ouvrage : Plancher bois brut
Description : Plancher bois brut

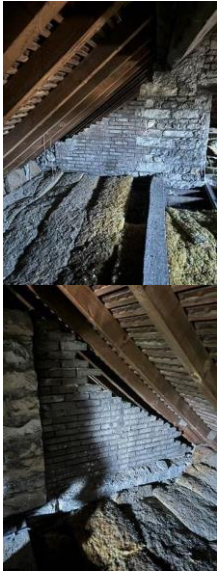
Mat209-Ech.292	5ème étage - Combles non habitables	3 - Parois verticales intérieures - Murs et cloisons maçonnés	Joint d'assemblage brique	Joint d'assemblage brique Réf. laboratoire: 24H017440-291 Commentaires Laboratoire: Matériau semi-dur (beige) (Calcination et/ou attaque acide1) Analyse à réaliser: 1 couche

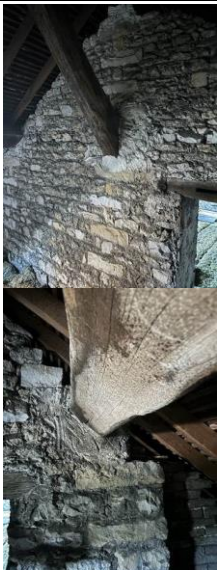
Mat210-Ech.293	5ème étage - Combles non habitables	3 - Parois verticales intérieures - Poteaux	Enduit à base de plâtre projeté	Enduit à base de plâtre projeté Réf. laboratoire: 24H017440-292 Commentaires Laboratoire: Matériau (noir) ; matériau semi-dur de type plâtre (blanc) (Calcination et/ou attaque acide1) Analyse à réaliser: 1 couche
