DIAGNOSTIC STRUCTURE

RECONNAISSANCE STRUCTURELLE DU BATIMENT C

IUT Lyon 1 - Site Gratte-Ciel

Rapport N°02

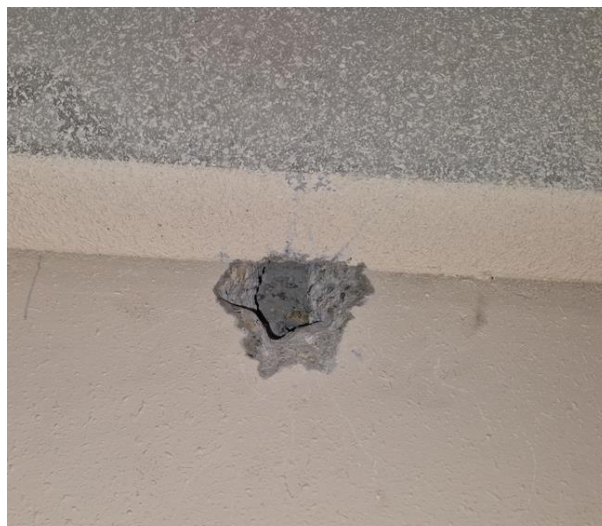
Illustration 4 : Vue d'un sondage destructif

Nota : Les sondages destructifs permettent de récolter localement les informations sur la structure. Ils sont réalisés aux endroits accessibles et dans les zones que nous jugeons représentatives de la structure existante. Les résultats obtenus ne préjugent pas de potentielles anomalies ou spécificités dans les zones non reconnues.

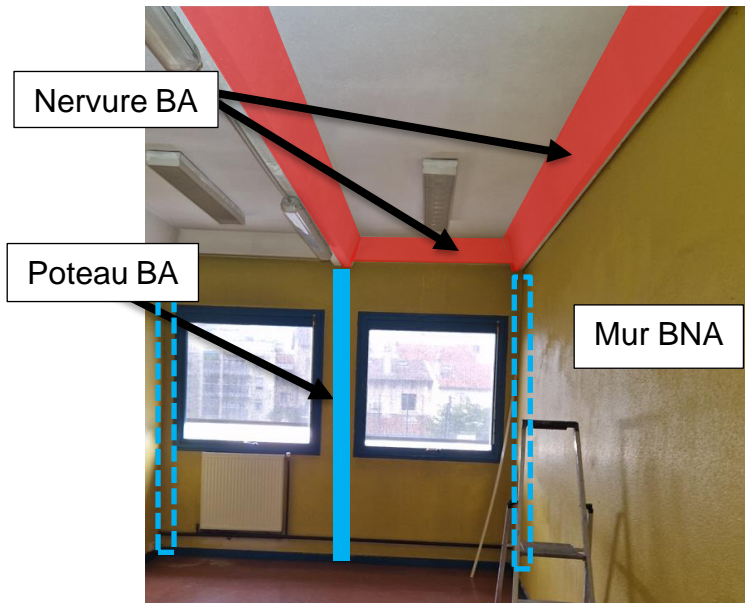
Illustration 5 : Représentation des structures

- **Dalle en béton armé**, au droit de la zone de circulation, portant sur les poutres en béton armé ;
- Plancher en béton armé préfabriqué, **avec nervures**, dans les bureaux et les salles de classes. Les nervures longitudinales sont axées aux poteaux, et reposent sur les nervures de rive. Les nervures de rive s'appuyant sur un « corbeau » de la poutre en béton armé.

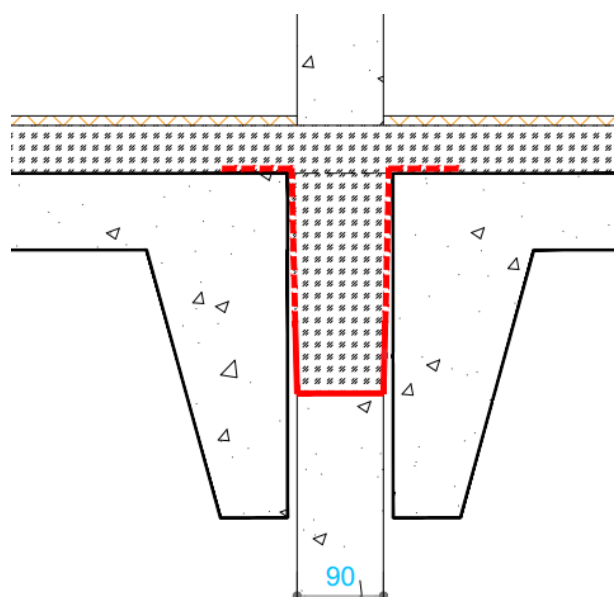
Illustration 9 : Représentation de la zone sondée

Grâce aux sondages ponctuels et à la reconnaissance via l'endoscope, nous avons pu reconnaître la nature de la liaison dans la zone en tête de la cloison en béton non armé, les joues des nervures et la sous-face de la recharge du plancher bas du niveau supérieur.

- Présence d'une feuille bitumineuse entre les nervures, se reposant sur la tête de la cloison en béton non armé, remplissant la fonction de coffrage perdu pour la recharge de la dalle au-dessus ;
- La cloison en béton non armé remonte, en moyenne, de 14cm entre les nervures ;
- Des anneaux de levage sont présents en tête de la cloison BNA, justifiant sa préfabrication ;

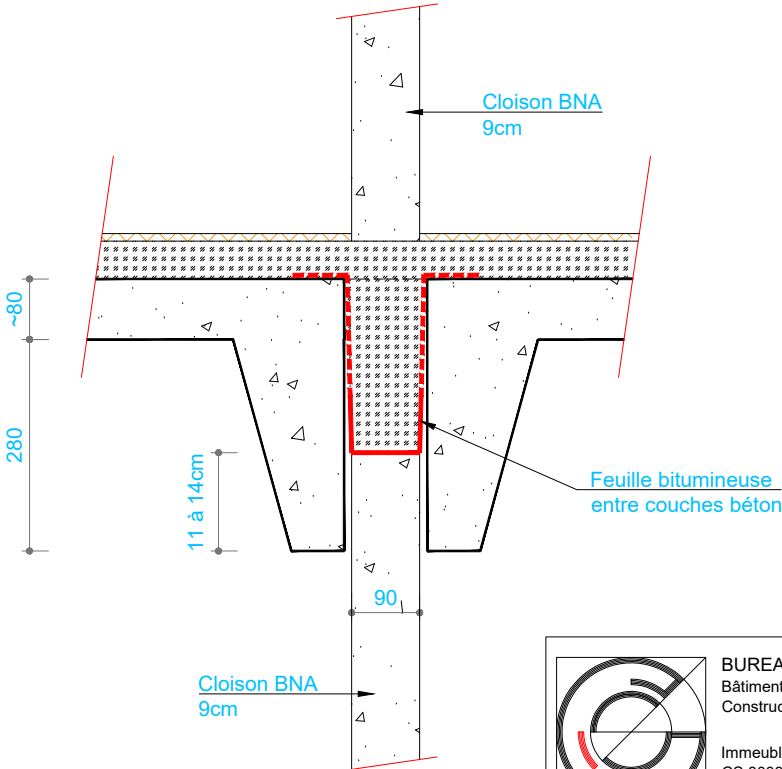
- Cloison entre nervures-
Ech 1/10

Des cloisons en béton non armé, préfabriquées, d'une épaisseur de 9cm environ sont présentes entre certaines nervures.

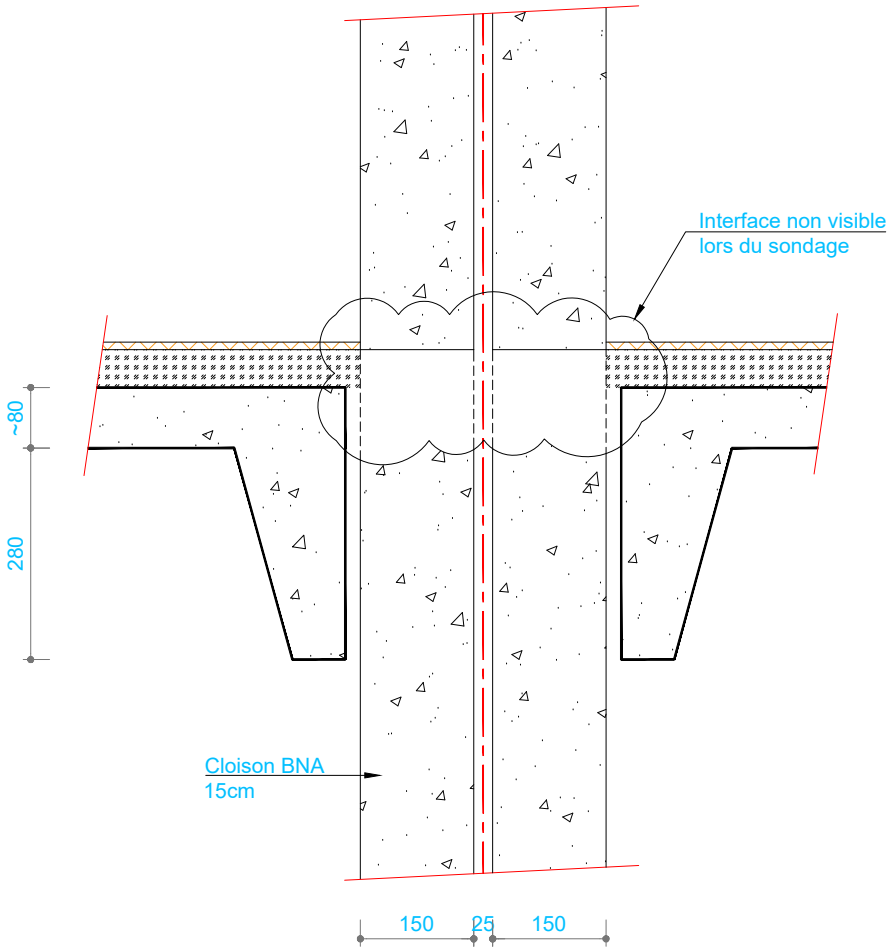
- Double cloisons entre JD -
Ech 1/10

Au droit du joint de dilatation du bâtiment, nous avons également relevé la présence de cloison en béton non armé, entre les nervures.

Deux cloisons sont présentes, juxtaposées, d'une épaisseur d'environ 15cm. Identiquement aux cloisons en zone courante, une feuille bitumineuse tête de cloison remplit la fonction de coffrage perdu pour la dalle au-dessus.

***Nota :** Par la présence d'amiante en plancher bas, nous n'avons pas été en possibilité de réaliser un sondage en pied de ces cloisons en béton non armé, nous permettant de définir la nature de l'interface avec la dalle en béton armé.*

- **Avis non favorable pour la dépose des cloisons en béton non armé au droit du joint de dilatation**, car cela modifierait le fonctionnement structurel des dalles en béton armé au-dessus ;
- **Avis favorable pour la démolition des cloisons en béton non armé dans les pièces courantes, au droit des nervures, à condition que l'ensemble des cloisons plombant les unes au-dessus des autres, d'un niveau à l'autre, soient démolies en commençant par celles du dernier niveau ;**
- Les cloisons en béton non armé en zone de circulation, définissables comme un remplissage en béton non armé entre les poteaux, **peuvent être démolies uniquement au droit des ouvertures sous les poutres en béton armé.**
