DOSSIER DE DIAGNOSTIC TECHNIQUE

Référence : 002EW616553

GYMNASSE - CENTRE DE DETENTION
BAPAUME
CHEMIN DES ANZACS
62450 BAPAUME

Rapport de repérage des matériaux et produits contenant de l'amiante avant réalisation de travaux dans un immeuble bâti

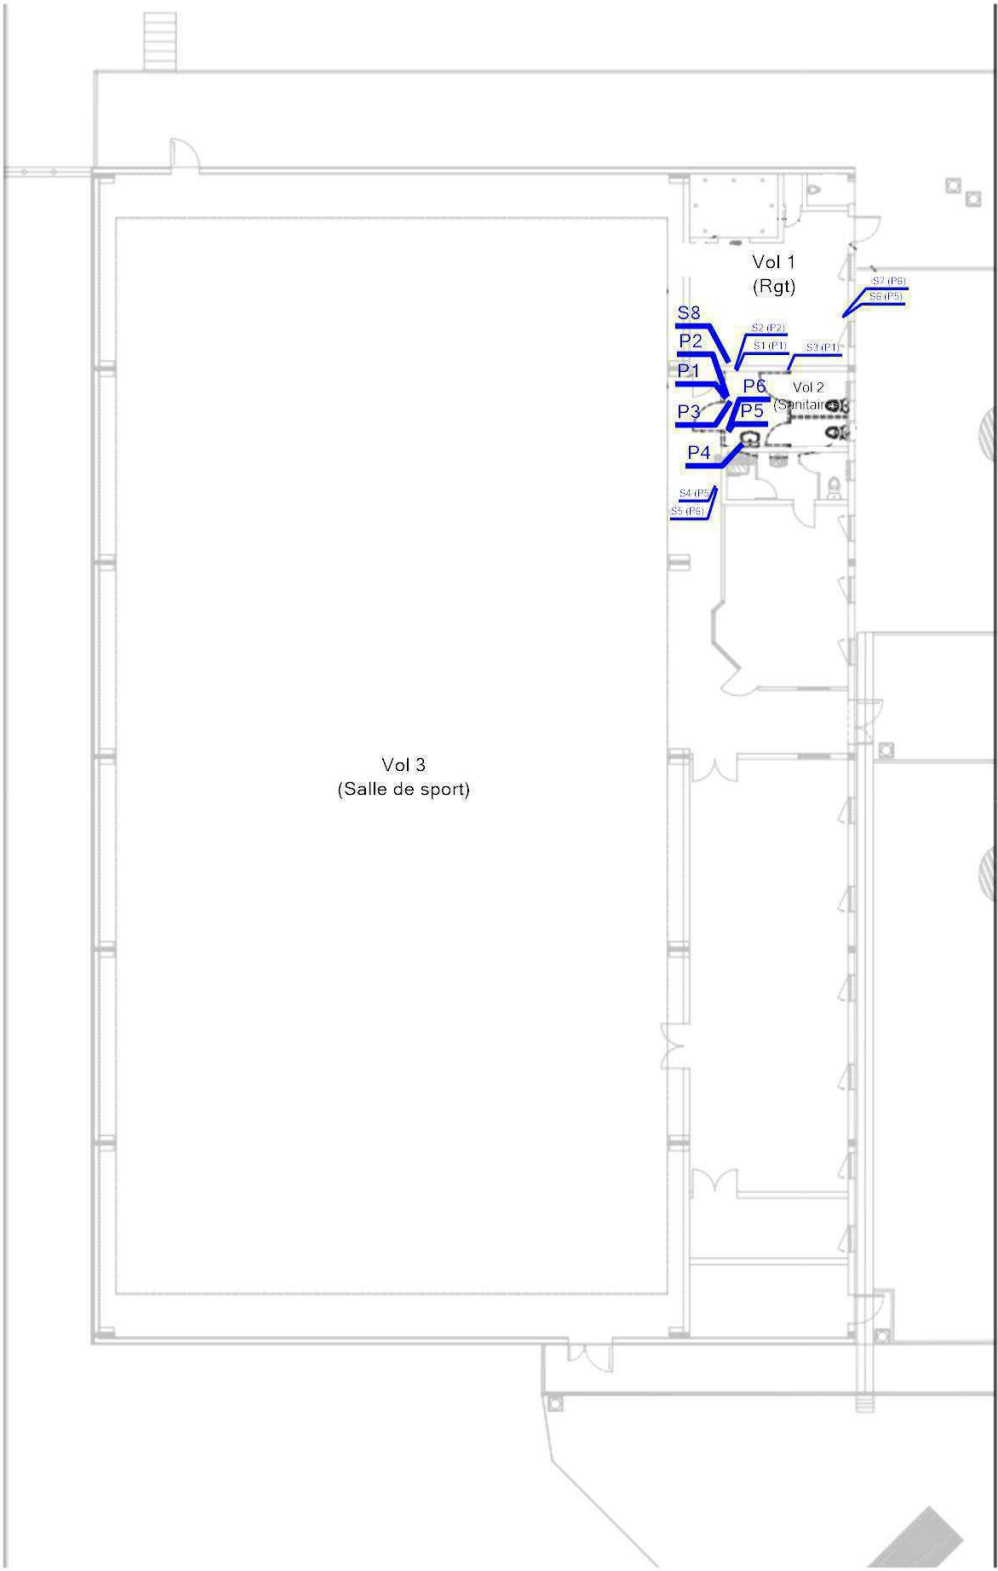
Localisation dun sondage négatif

Dans le cadre de la mission objet du présent rapport, il n'a pas été repéré de matériaux et produits contenant de l'amiante.
