## DOSSIER DE DIAGNOSTIC TECHNIQUE

**Référence : 002EW616557**

BAT C - OQ - CENTRE DE  
DETENTION BAPAUME  
CHEMIN DES ANZACS  
62450 BAPAUME

# Rapport de repérage des matériaux et produits contenant de l'amiante avant réalisation de travaux dans un immeuble bâti

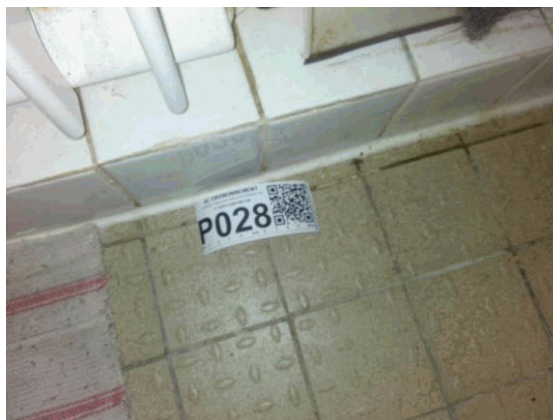
002EW616557 n°28 - 1 (P28) - Bâtiment C - Vol 1 (W.c 1)

002EW616557 n°28 - 1 (P28)	Bâtiment C - Vol 1 (W.c 1)	Prélevement négatif
002EW616557 n°29 - 1 (P29)	Bâtiment C - Vol 9 (Douche)	Prélevement négatif
002EW616557 n°30 - 1 (P30)	Bâtiment C - Vol 9 (Douche)	Prélevement négatif
002EW616557 n°31 - 1 (P31)	Bâtiment C - Vol 9 (Douche)	Prélevement négatif
002EW616557 n°32 - 1 (P32)	Bâtiment C - Vol 9 (Douche)	Prélevement négatif
002EW616557 n°33 - 1 (P33)	Bâtiment C - Vol 9 (Douche)	Prélevement positif
002EW616557 n°34 - 1 (P34)	Bâtiment C - Vol 9 (Douche)	Prélevement négatif
002EW616557 n°35 - 1 (P35)	Bâtiment C - Vol 9 (Douche)	Prélevement négatif
002EW616557 n°36 - 1 (P36)	Bâtiment C - Vol 9 (Douche)	Prélevement négatif
002EW616557 n°37 - 1 (P37)	Bâtiment C - Vol 15 (Cellule 111)	Prélevement négatif
002EW616557 n°38 - 1 (P38)	Bâtiment C - Vol 15 (Cellule 111)	Prélevement négatif
002EW616557 n°39 - 1 (P39)	Bâtiment C - Vol 15 (Cellule 111)	Prélevement négatif
