DOSSIER DE DIAGNOSTIC TECHNIQUE

Référence : 002EW616559

BAT F - QF - CENTRE DE DETENTION
BAPAUME
CHEMIN DES ANZACS
62450 BAPAUME

Rapport de repérage des matériaux et produits contenant de l'amiante avant réalisation de travaux dans un immeuble bâti

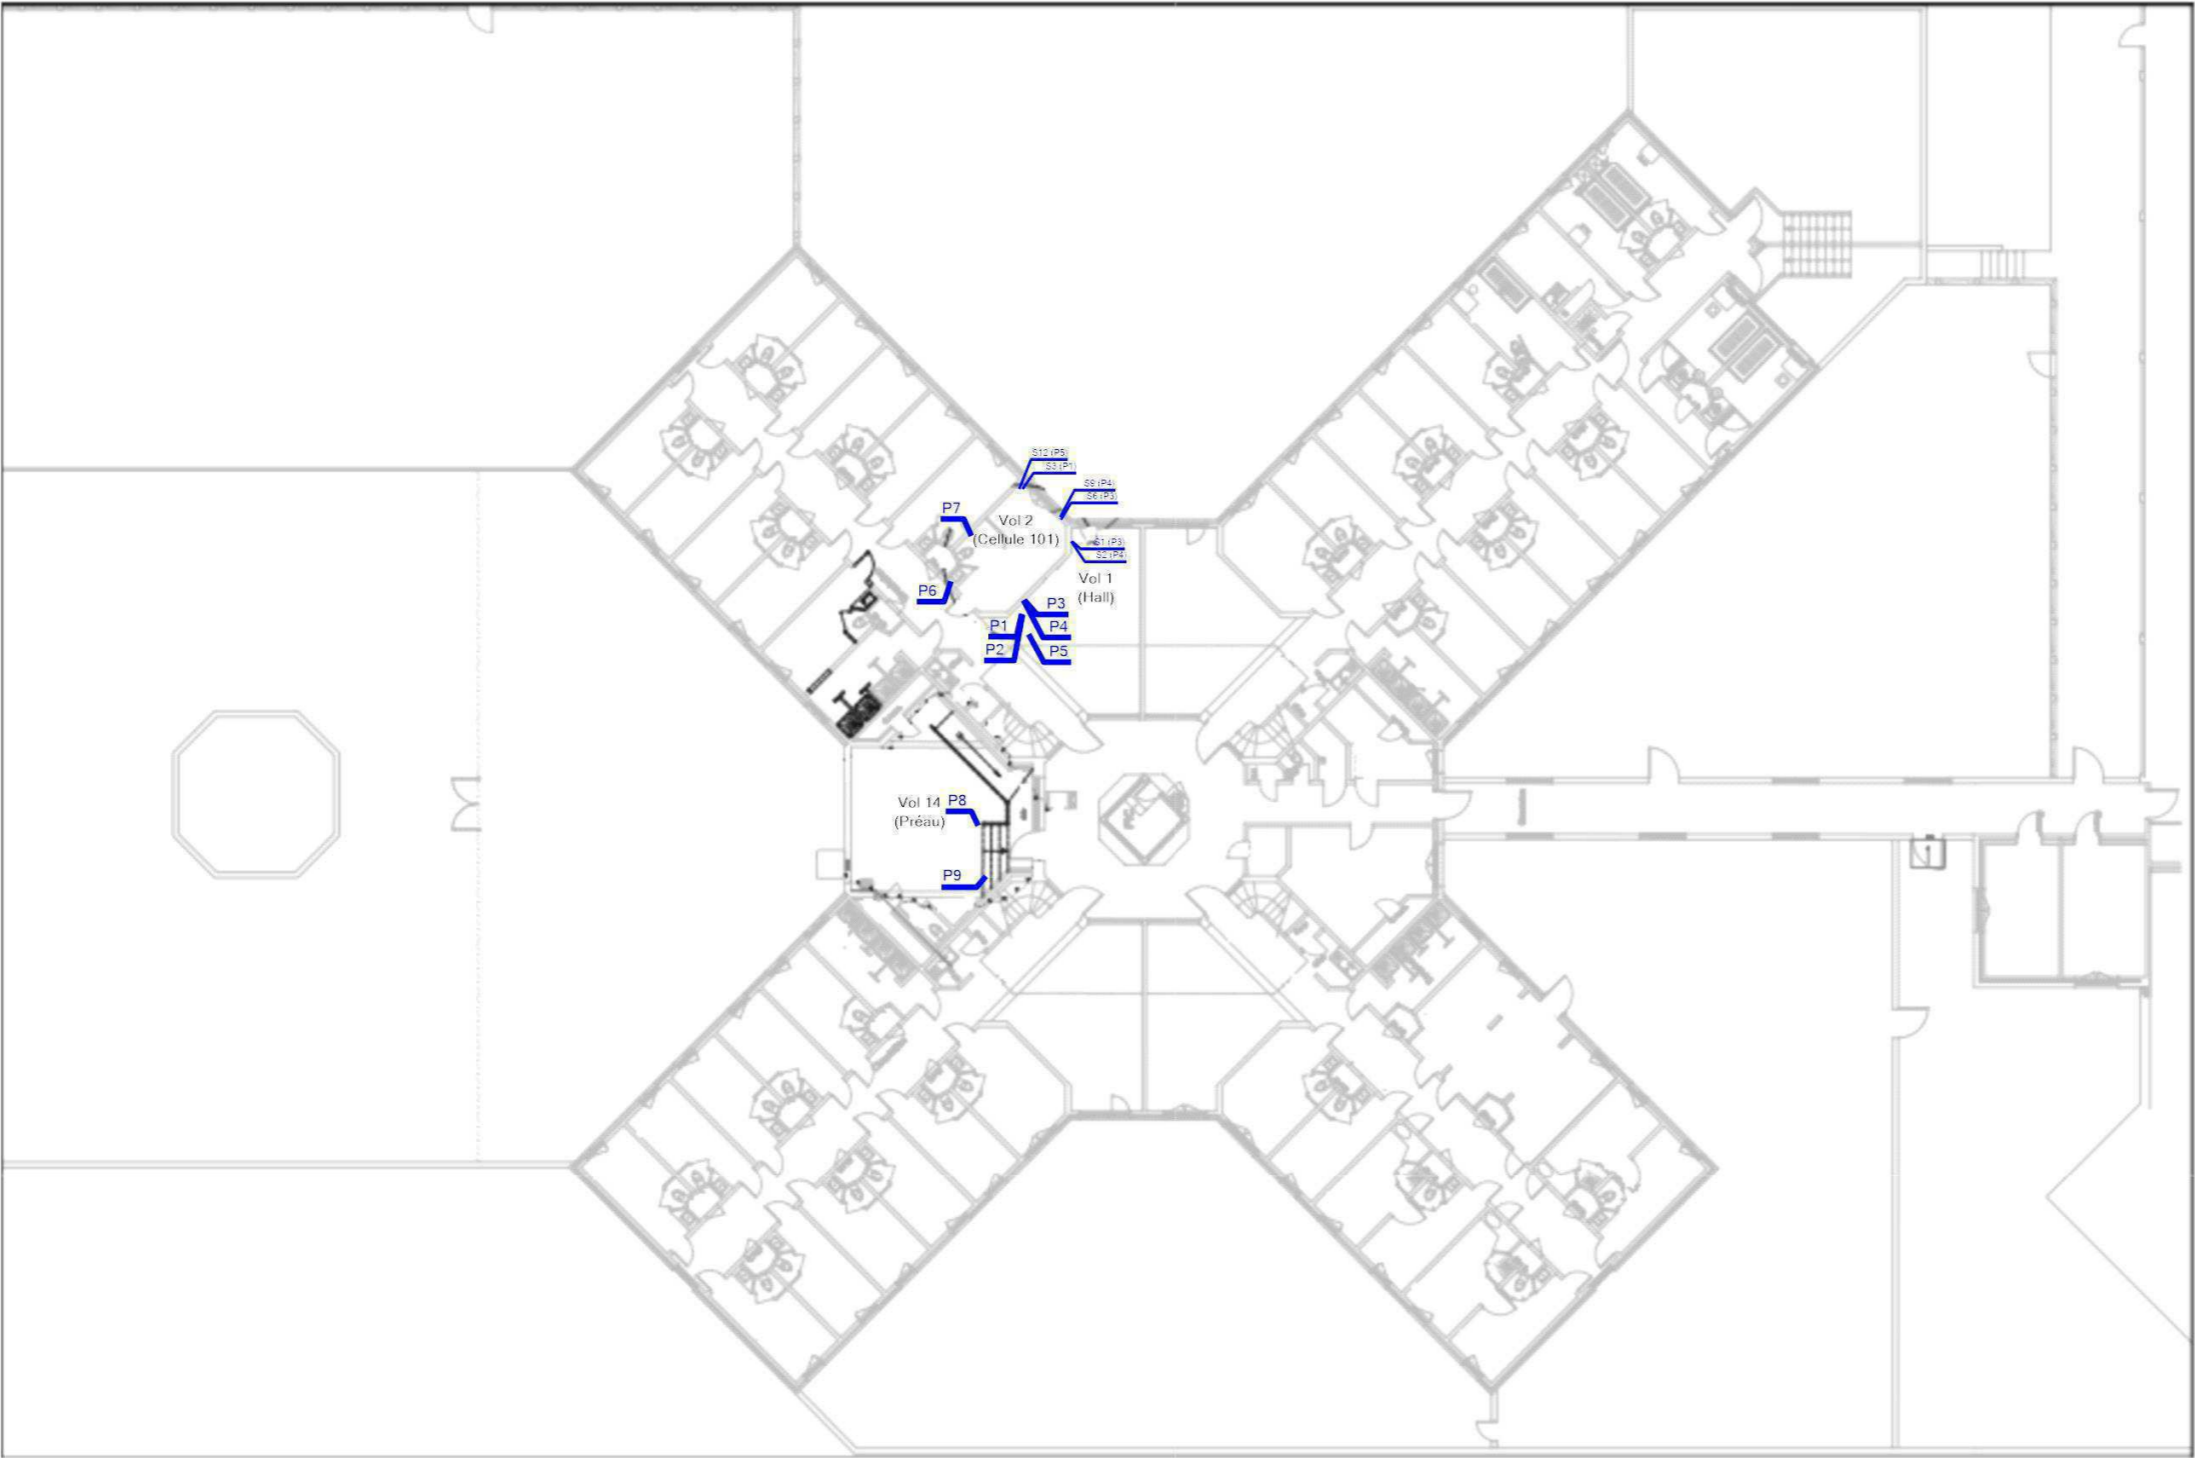
Localisation dun sondage négatif
