# Rapport de mission de repérage des matériaux et produits contenant de l'**amiante** avant **démolition** dans un immeuble

Lieu  
d'intervention : **Grages Villa 1 et 2 OHP131**  
**Observatoire de Haute Provence**  
**04870 SAINT-MICHEL-**  
**L'OBSERVATOIRE**

Numéro  
d'affaire : **CDE2023-086 \_CNRS-Observatoire**  
**de Haute Provence-Garages Villa 1**  
**et 2 OHP131**

Date  
d'intervention : **19/07/2023**

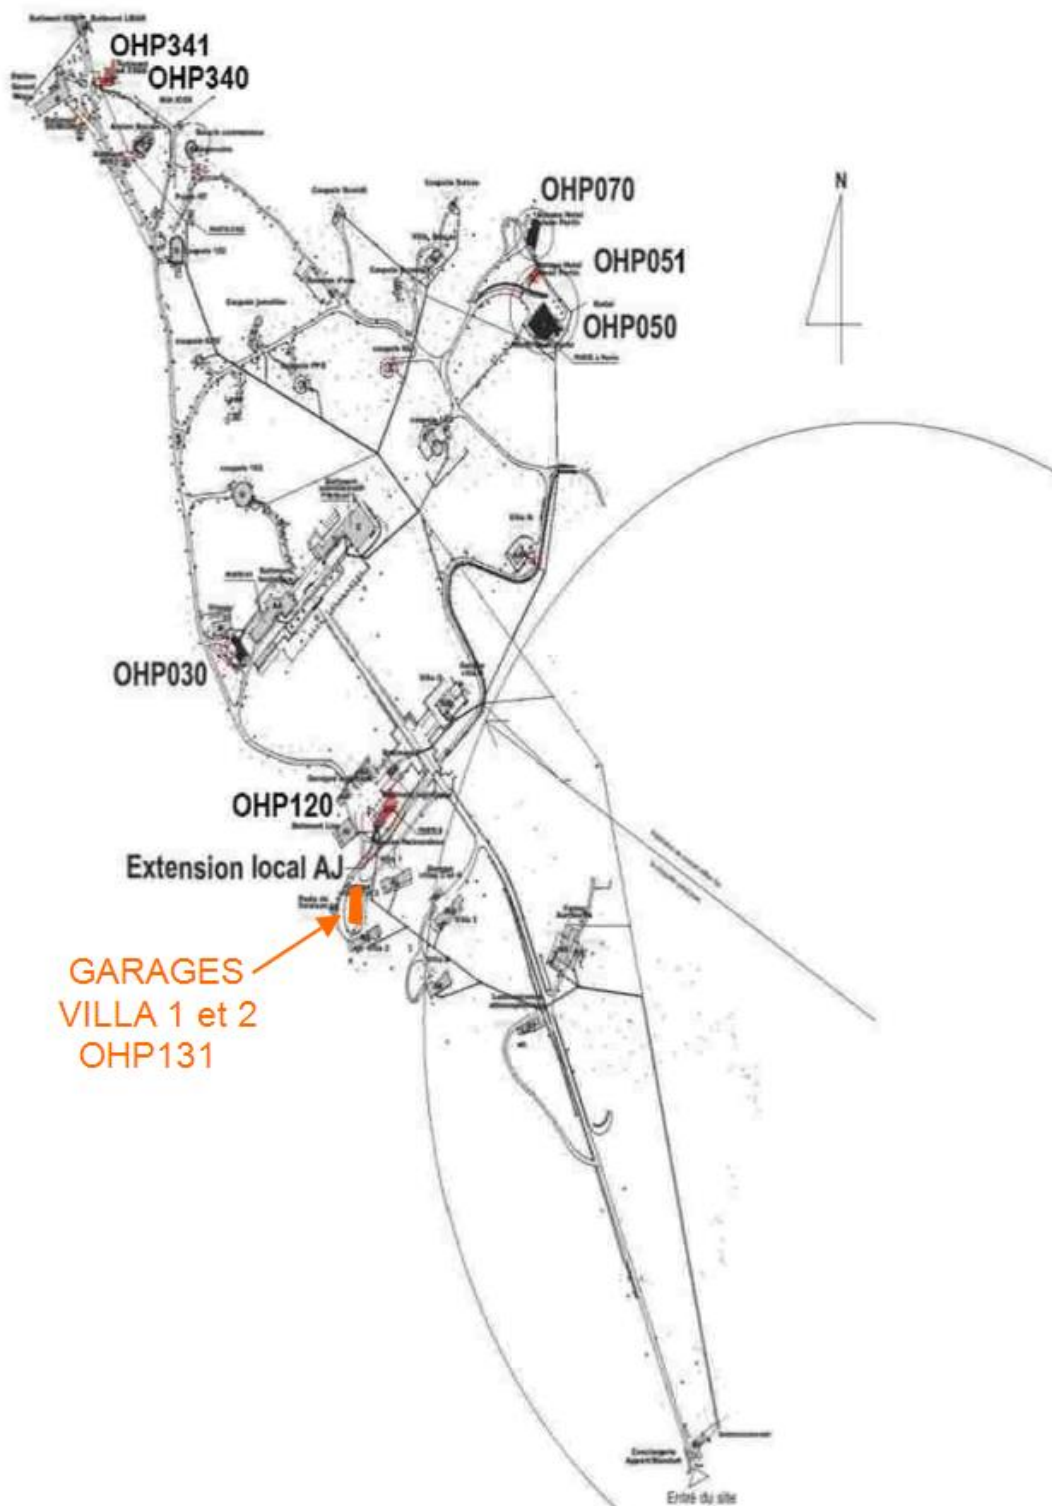
N° dossier :	CDE2023-086	Adresse de l'immeuble :	Observatoire de Haute Provence 04870 SAINT-MICHEL-
N° planche :	1/3	Version :	0
Origine du plan :	Cabinet de diagnostics	Type :	Croquis
		Bâtiment – Niveau :	L'OBSERVATOIRE
			Plan de localisation -

Etage	Local	Élément	Matériau / Produit	Méthode	(Sondage) Référence	(ZPSO) Référence	(AVT2019) Quantification
Extérieur	Auvent	Couverture	Plaques ondulées en fibres-ciment	Document consulté	S011	-	env. 5 m <sup>2</sup>
		Matériaux stockés au sol (en pied de façade)	Plaques ondulées en fibres-ciment	Document consulté	S012	-	env. 0,50 m <sup>3</sup>
