Rapport de mission de repérage  
des matériaux et produits  
contenant de l'**amiante avant**  
**réalisation de travaux** dans  
un immeuble bâti.

Lieu  
d'intervention : Immeuble d'habitation  
Observatoire de Haute Provence  
04870 SAINT-MICHEL-  
L'OBSERVATOIRE

Numéro  
d'affaire : CDE2023-086 \_CNRS-Observatoire  
de Haute Provence-Villa 2 OHP140

Date  
d'intervention : 19/07/2023

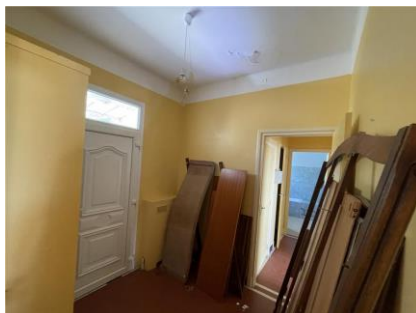
## PRELEVEMENT : P002

Nom du client	Numéro de dossier	Localisation
CNRS MOY1200 PROVENCE CORSE	CDE2023-086	RDC - Pièce 1 Plinthes carrelage - Toutes zones
Nom de l'opérateur	Date de prélèvement	Matériau
MASSARD Maxime	19/07/2023	Colle de plinthes
Résultat amiante		
absence d'amiante

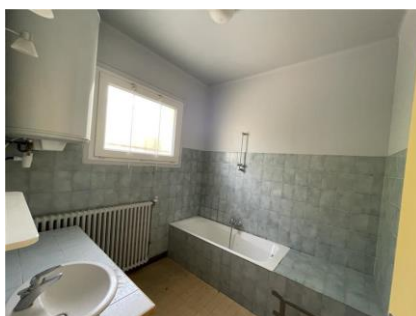
**PRELEVEMENT : P004**
**Emplacement**

Nom du client	Numéro de dossier	Localisation
CNRS MOY1200 PROVENCE CORSE	CDE2023-086	RDC - Pièce 5 Murs - Toutes zones
Nom de l'opérateur	Date de prélèvement	Matériau
MASSARD Maxime	19/07/2023	Enduit lissé - Peinture
Résultat amiante		
absence d'amiante

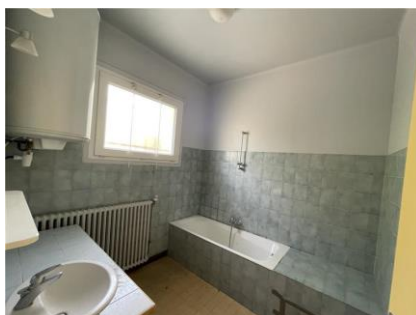
## PRELEVEMENT : P005

Nom du client	Numéro de dossier	Localisation
CNRS MOY1200 PROVENCE CORSE	CDE2023-086	RDC - Pièce 5 Plafond - Plafond
Nom de l'opérateur	Date de prélèvement	Matériau
MASSARD Maxime	19/07/2023	Enduit lissé - Peinture
Résultat amiante		
absence d'amiante

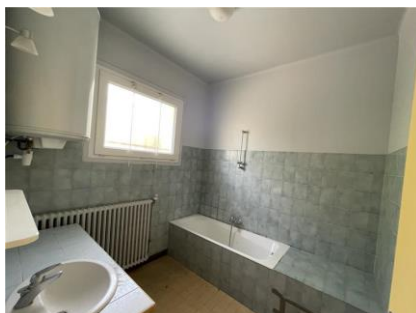
## PRELEVEMENT : P006

Nom du client	Numéro de dossier	Localisation
CNRS MOY1200 PROVENCE CORSE	CDE2023-086	RDC - Pièce 5 Murs - Toutes zones
Nom de l'opérateur	Date de prélèvement	Matériau
MASSARD Maxime	19/07/2023	Colle de faïence
Résultat amiante		
absence d'amiante

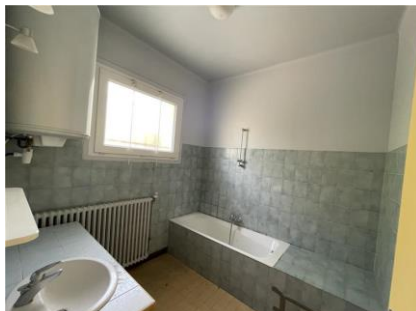
**PRELEVEMENT : P007**

Nom du client	Numéro de dossier	Localisation
CNRS MOY1200 PROVENCE CORSE	CDE2023-086	RDC - Pièce 5 Plan de travail - Lavabo - A
Nom de l'opérateur	Date de prélèvement	Matériau
MASSARD Maxime	19/07/2023	Colle de carrelage
Résultat amiante		
absence d'amiante

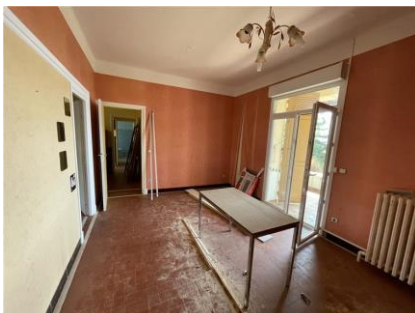
## PRELEVEMENT : P008

Nom du client	Numéro de dossier	Localisation
CNRS MOY1200 PROVENCE CORSE	CDE2023-086	RDC - Pièce 8 Murs - Toutes zones
Nom de l'opérateur	Date de prélèvement	Matériau
MASSARD Maxime	19/07/2023	Enduit lissé - Peinture
Résultat amiante		
absence d'amiante

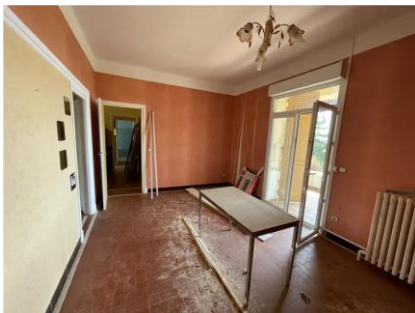
## PRELEVEMENT : P009

Nom du client	Numéro de dossier	Localisation
CNRS MOY1200 PROVENCE CORSE	CDE2023-086	RDC - Pièce 8 Plafond - Plafond
Nom de l'opérateur	Date de prélèvement	Matériau
MASSARD Maxime	19/07/2023	Enduit lissé - Peinture
Résultat amiante		
absence d'amiante

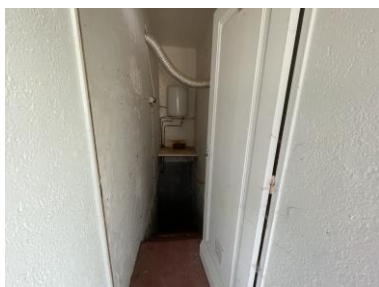
## PRELEVEMENT : P012

Nom du client	Numéro de dossier	Localisation
CNRS MOY1200 PROVENCE CORSE	CDE2023-086	RDC - Pièce 11 Plancher - Sol
Nom de l'opérateur	Date de prélèvement	Matériau
MASSARD Maxime	19/07/2023	Colle de carrelage
Résultat amiante		
absence d'amiante

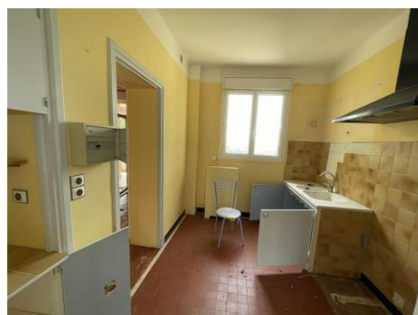
## PRELEVEMENT : P017

Référence Couche	PV analyse Amiante	Description visuelle	Epaisseur (cm)	Conclusion amiante
P017		Plâtre + peinture blanche inséparables (3)	0	Fibres d'amiante non détectées

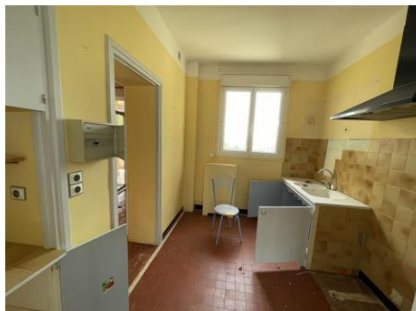
**PRELEVEMENT : P018**
**Emplacement**

Nom du client	Numéro de dossier	Localisation
CNRS MOY1200 PROVENCE CORSE	CDE2023-086	RDC - Pièce 10 Murs - Toutes zones
Nom de l'opérateur	Date de prélèvement	Matériau
MASSARD Maxime	19/07/2023	Enduit lissé - Peinture
Résultat amiante		
absence d'amiante

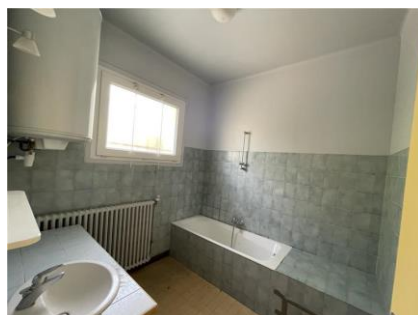
## PRELEVEMENT : P020

RDC - Pièce 5  
Jambages lavabo - Toutes zones

Colle de faïence

absence d'amiante

Référence Couche	PV analyse Amiante	Description visuelle	Epaisseur (cm)	Conclusion amiante
P020		Plâtre + peinture bleue inséparables (3)	0	Fibres d'amiante non détectées

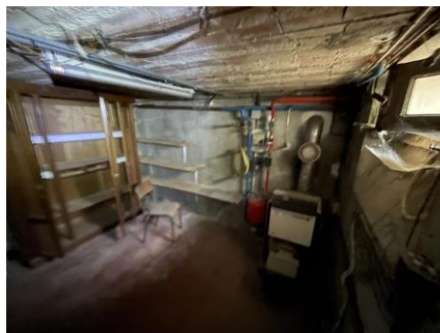
# PRELEVEMENT : P024

1er SS - Pièce 13  
Murs - Toutes zones

Enduit taloché

absence d'amiante

Référence Couche	PV analyse Amiante	Description visuelle	Epaisseur (cm)	Conclusion amiante
P024		Matériau dur gris	0	Fibres d'amiante non détectées

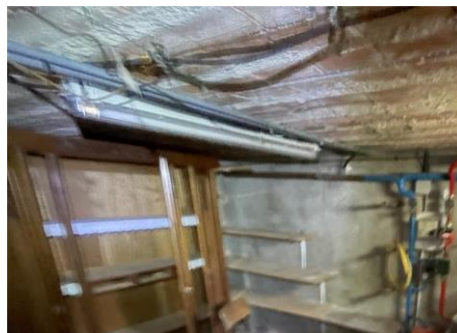
# PRELEVEMENT : P025

1er SS - Pièce 13  
Plafond - hourdis briques - Plafond

Béton

absence d'amiante

Référence Couche	PV analyse Amiante	Description visuelle	Epaisseur (cm)	Conclusion amiante
P025		Matériau dur beige	0	Fibres d'amiante non détectées

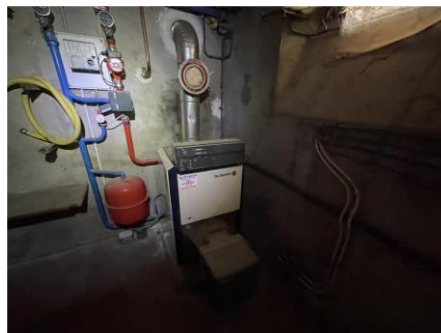
# PRELEVEMENT : P026

1er SS - Pièce 13  
Conduit de fluide métall. - Toutes zones

Métal - Peinture rouge

absence d'amiante

Référence Couche	PV analyse Amiante	Description visuelle	Epaisseur (cm)	Conclusion amiante
P026		Peinture rouge	0	Fibres d'amiante non détectées

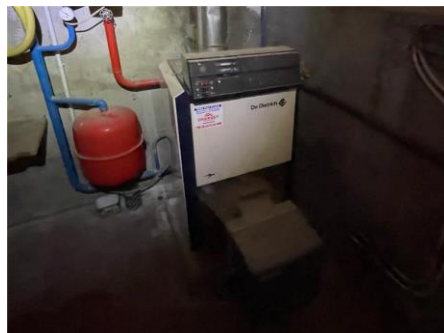
# PRELEVEMENT : P027

1er SS - Pièce 13  
Chaudière au sol - Toutes zones

Isolant fibreux (corps de chauffe)

absence d'amiante

Référence Couche	PV analyse Amiante	Description visuelle	Epaisseur (cm)	Conclusion amiante
P027		Matériau fibreux jaune	0	Fibres d'amiante non détectées

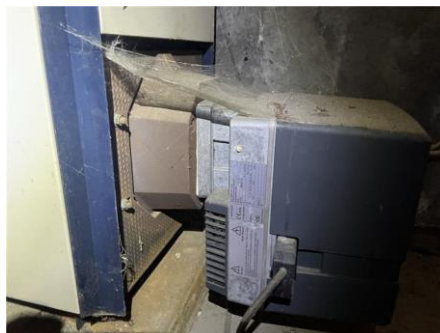
Nom du client	Numéro de dossier	Localisation
CNRS MOY1200 PROVENCE CORSE	CDE2023-086	1er SS - Pièce 13 Chaudière au sol - Toutes zones
Nom de l'opérateur	Date de prélèvement	Matériau
MASSARD Maxime	19/07/2023	Joint fibreux - Bruleur
Résultat amiante		
absence d'amiante

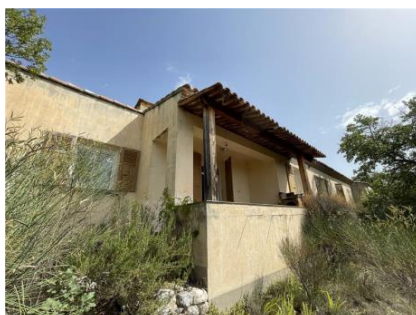
## PRELEVEMENT : P030

Nom du client	Numéro de dossier	Localisation
CNRS MOY1200 PROVENCE CORSE	CDE2023-086	Extérieur - Façades Murs - Nord
Nom de l'opérateur	Date de prélèvement	Matériau
MASSARD Maxime	19/07/2023	Enduit taloché - Peinture
Résultat amiante		
absence d'amiante

Référence Couche	PV analyse Amiante	Description visuelle	Epaisseur (cm)	Conclusion amiante
P030		Matériau dur gris	0	Fibres d'amiante non détectées

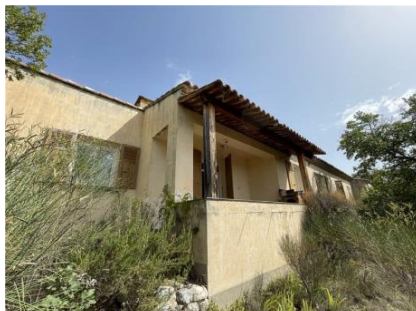
**PRELEVEMENT : P031**
**Emplacement**

Nom du client	Numéro de dossier	Localisation
CNRS MOY1200 PROVENCE CORSE	CDE2023-086	Extérieur - Façades Appuis de fenêtre - Nord
Nom de l'opérateur	Date de prélèvement	Matériau
MASSARD Maxime	19/07/2023	Béton - Enduit lissé à base ciment
Résultat amiante		
absence d'amiante

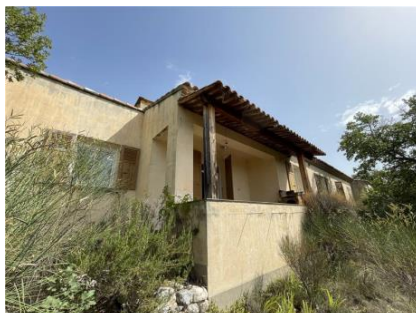
## PRELEVEMENT : P032

Nom du client	Numéro de dossier	Localisation
CNRS MOY1200 PROVENCE CORSE	CDE2023-086	Extérieur - Façades Murs - Sud
Nom de l'opérateur	Date de prélèvement	Matériau
MASSARD Maxime	19/07/2023	Enduit taloché - Peinture
Résultat amiante		
absence d'amiante

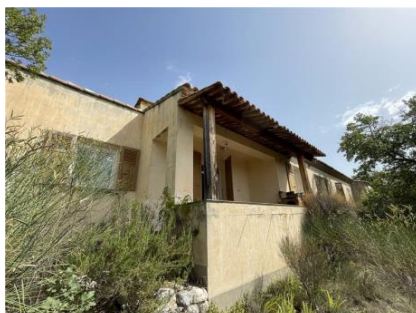
## PRELEVEMENT : P033

Nom du client	Numéro de dossier	Localisation
CNRS MOY1200 PROVENCE CORSE	CDE2023-086	Extérieur - Façades Appuis de fenêtre - Sud
Nom de l'opérateur	Date de prélèvement	Matériau
MASSARD Maxime	19/07/2023	Béton - Enduit lissé à base ciment
Résultat amiante		
absence d'amiante

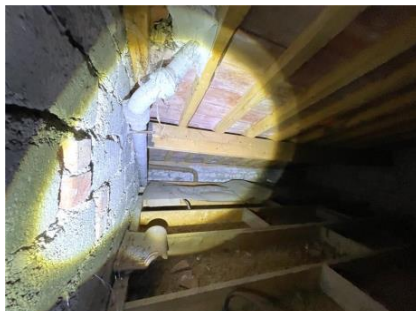
**PRELEVEMENT : P034**

Nom du client	Numéro de dossier	Localisation
CNRS MOY1200 PROVENCE CORSE	CDE2023-086	2ème - Combles Plancher - Sol
Nom de l'opérateur	Date de prélèvement	Matériau
MASSARD Maxime	19/07/2023	Isolant fibreux (déployé sur le plancher bois)
Résultat amiante		
absence d'amiante

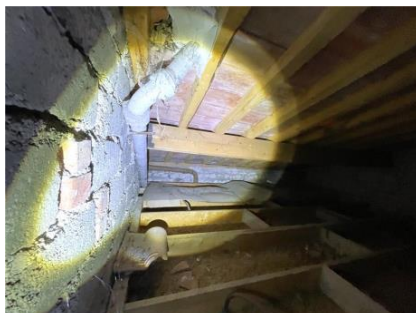
# PRELEVEMENT : P035

Nom du client	Numéro de dossier	Localisation
CNRS MOY1200 PROVENCE CORSE	CDE2023-086	2ème - Combles Murs parpaings - Toutes zones
Nom de l'opérateur	Date de prélèvement	Matériau
MASSARD Maxime	19/07/2023	Mortier de jointement à base ciment
Résultat amiante		
absence d'amiante

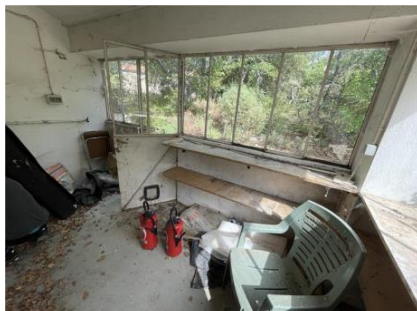
**PRELEVEMENT : P037**
**Emplacement**

Nom du client	Numéro de dossier	Localisation
CNRS MOY1200 PROVENCE CORSE	CDE2023-086	RDC - Pièce 17 Plancher - Sol
Nom de l'opérateur	Date de prélèvement	Matériau
MASSARD Maxime	19/07/2023	Béton
Résultat amiante		
absence d'amiante

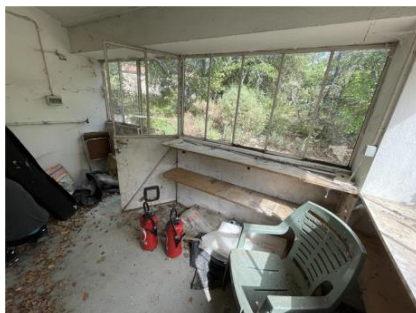
## PRELEVEMENT : P038

Nom du client	Numéro de dossier	Localisation
CNRS MOY1200 PROVENCE CORSE	CDE2023-086	RDC - Pièce 17 Murs - Toutes zones
Nom de l'opérateur	Date de prélèvement	Matériau
MASSARD Maxime	19/07/2023	Enduit taloché - Peinture
Résultat amiante		
absence d'amiante

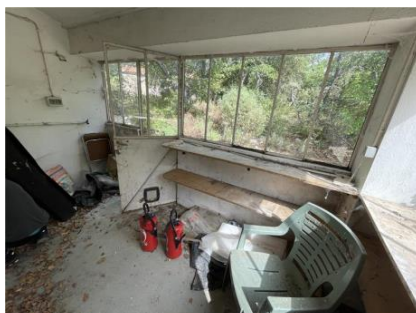
## PRELEVEMENT : P039

Nom du client	Numéro de dossier	Localisation
CNRS MOY1200 PROVENCE CORSE	CDE2023-086	RDC - Pièce 17 Plafond - Plafond
Nom de l'opérateur	Date de prélèvement	Matériau
MASSARD Maxime	19/07/2023	Enduit taloché - Peinture
Résultat amiante		
absence d'amiante

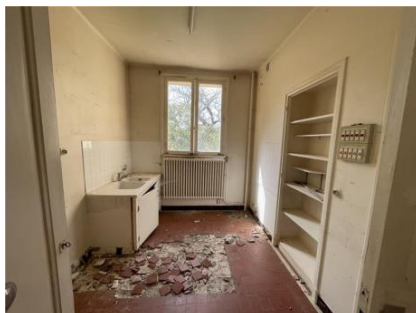
## PRELEVEMENT : P050

Nom du client	Numéro de dossier	Localisation
CNRS MOY1200 PROVENCE CORSE	CDE2023-086	RDC - Pièce 16 Plancher - Sol
Nom de l'opérateur	Date de prélèvement	Matériau
MASSARD Maxime	19/07/2023	Colle de carrelage
Résultat amiante		
absence d'amiante

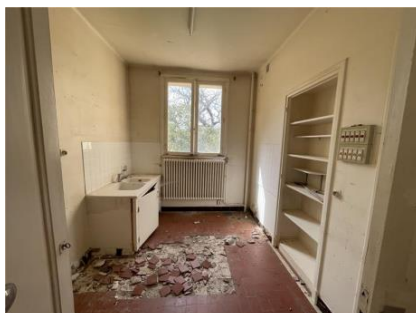
## PRELEVEMENT : P051

Nom du client	Numéro de dossier	Localisation
CNRS MOY1200 PROVENCE CORSE	CDE2023-086	RDC - Pièce 16 Plinthes carrelage - Toutes zones
Nom de l'opérateur	Date de prélèvement	Matériau
MASSARD Maxime	19/07/2023	Colle de plinthes
Résultat amiante		
absence d'amiante

Référence Couche	PV analyse Amiante	Description visuelle	Epaisseur (cm)	Conclusion amiante
P051		Matériau dur gris	0	Fibres d'amiante non détectées

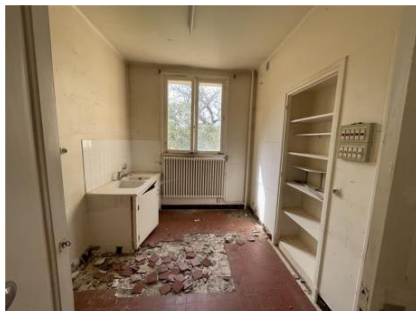
**PRELEVEMENT : P052**
**Emplacement**

Nom du client	Numéro de dossier	Localisation
CNRS MOY1200 PROVENCE CORSE	CDE2023-086	RDC - Pièce 16 Plancher - Sol
Nom de l'opérateur	Date de prélèvement	Matériau
MASSARD Maxime	19/07/2023	Plot de colle bleu (sur le carrelage)
Résultat amiante		
absence d'amiante

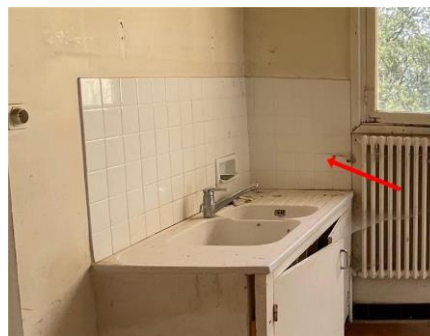
Nom du client	Numéro de dossier	Localisation
CNRS MOY1200 PROVENCE CORSE	CDE2023-086	RDC - Pièce 16 Murs - Toutes zones
Nom de l'opérateur	Date de prélèvement	Matériau
MASSARD Maxime	19/07/2023	Colle de faïence
Résultat amiante		
Présence d'amiante (Fibres d'amiante de type chrysotile)

Référence Couche	PV analyse Amiante	Description visuelle	Epaisseur (cm)	Conclusion amiante
P054		Colle dure blanche	0	Fibres d'amiante de type chrysotile

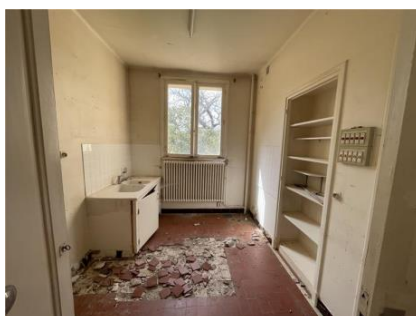
**PRELEVEMENT : P055**
**Emplacement**

Nom du client	Numéro de dossier	Localisation
CNRS MOY1200 PROVENCE CORSE	CDE2023-086	RDC - Pièce 16 Plafond - Plafond
Nom de l'opérateur	Date de prélèvement	Matériau
MASSARD Maxime	19/07/2023	Enduit lissé - Peinture
Résultat amiante		
absence d'amiante

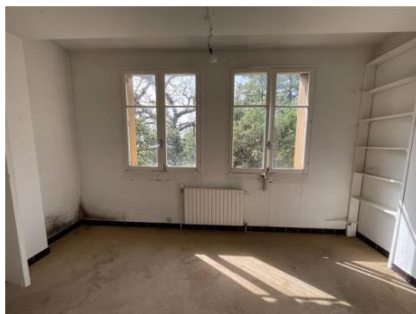
### PRELEVEMENT : P058

Nom du client	Numéro de dossier	Localisation
CNRS MOY1200 PROVENCE CORSE	CDE2023-086	RDC - Pièce 21 Murs - Toutes zones
Nom de l'opérateur	Date de prélèvement	Matériau
MASSARD Maxime	19/07/2023	Enduit taloché - Peinture
Résultat amiante		
absence d'amiante

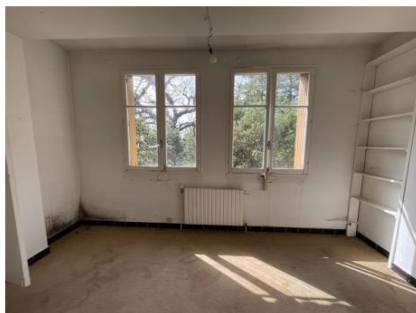
## PRELEVEMENT : P059

Nom du client	Numéro de dossier	Localisation
CNRS MOY1200 PROVENCE CORSE	CDE2023-086	RDC - Pièce 21 Plafond - Plafond
Nom de l'opérateur	Date de prélèvement	Matériau
MASSARD Maxime	19/07/2023	Enduit lissé - Peinture
Résultat amiante		
absence d'amiante

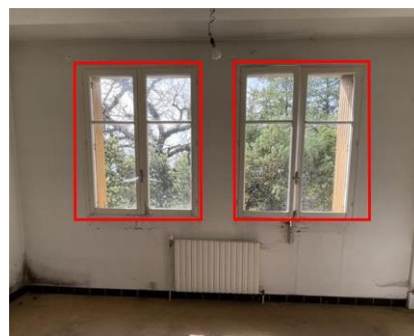
Nom du client	Numéro de dossier	Localisation
CNRS MOY1200 PROVENCE CORSE	CDE2023-086	RDC - Pièce 21 Fenêtre bois - Sud
Nom de l'opérateur	Date de prélèvement	Matériau
MASSARD Maxime	19/07/2023	Mastic Vitrier
Résultat amiante		
Présence d'amiante (Fibres d'amiante de type chrysotile)

Référence Couche	PV analyse Amiante	Description visuelle	Epaisseur (cm)	Conclusion amiante
P060		Joint dur beige + peinture blanche inséparables (3)	0	Fibres d'amiante de type chrysotile

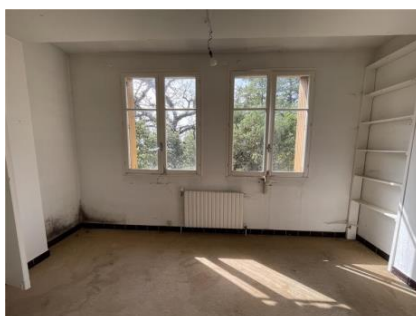
**PRELEVEMENT : P061**
**Emplacement**

Nom du client	Numéro de dossier	Localisation
CNRS MOY1200 PROVENCE CORSE	CDE2023-086	RDC - Pièce 21 Plancher - Sol
Nom de l'opérateur	Date de prélèvement	Matériau
MASSARD Maxime	19/07/2023	Colle + moquette
Résultat amiante		
absence d'amiante

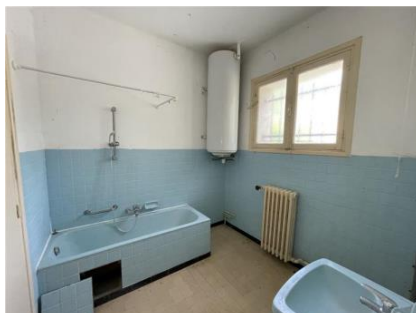
## PRELEVEMENT : P063

Nom du client	Numéro de dossier	Localisation
CNRS MOY1200 PROVENCE CORSE	CDE2023-086	RDC - Pièce 25 Murs - Toutes zones
Nom de l'opérateur	Date de prélèvement	Matériau
MASSARD Maxime	19/07/2023	Enduit lissé - Peinture
Résultat amiante		
absence d'amiante

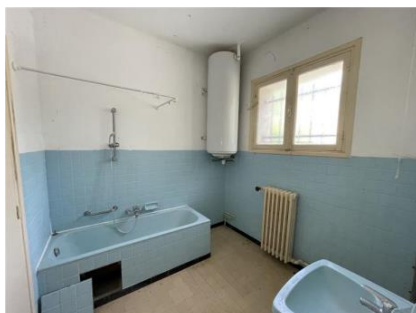
## PRELEVEMENT : P064

Nom du client	Numéro de dossier	Localisation
CNRS MOY1200 PROVENCE CORSE	CDE2023-086	RDC - Pièce 25 Plafond - Plafond
Nom de l'opérateur	Date de prélèvement	Matériau
MASSARD Maxime	19/07/2023	Enduit lissé - Peinture
Résultat amiante		
absence d'amiante

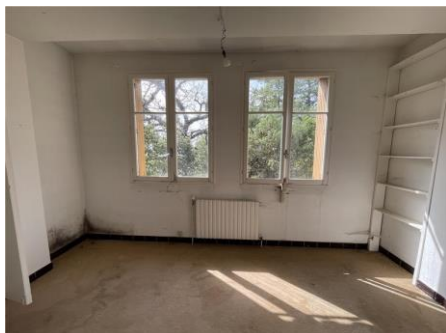
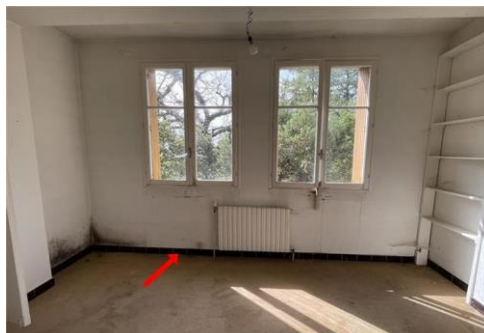
RDC - Pièce 21  
Plinthes carrelage - Toutes zones

Colle de plinthes

Présence d'amiante (Fibres d'amiante de type chrysotile)

Référence Couche	PV analyse Amiante	Description visuelle	Epaisseur (cm)	Conclusion amiante
P066		Colle dure blanche	0	Fibres d'amiante de type chrysotile

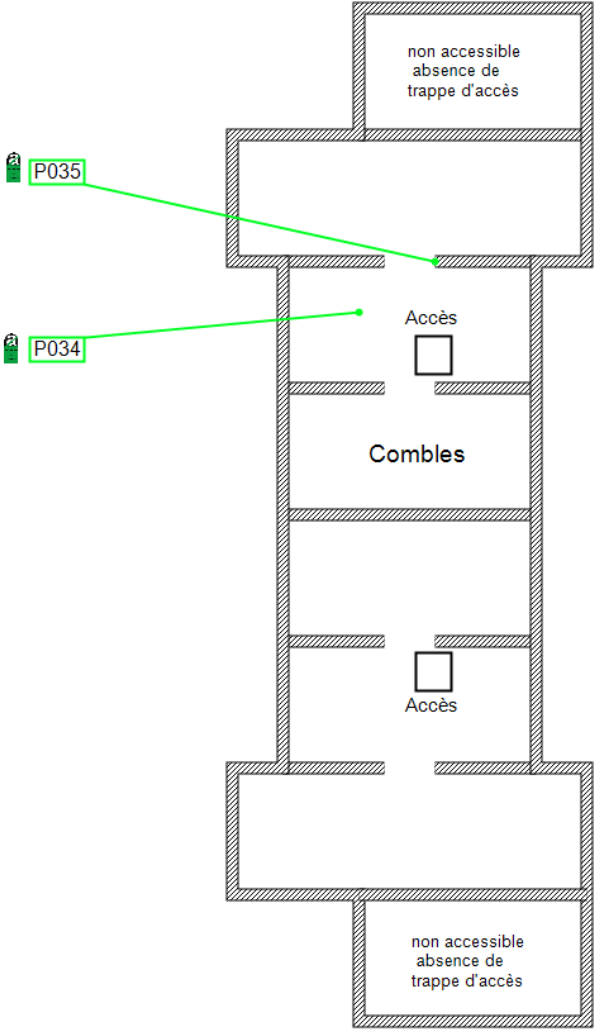
PLANCHE DE REPERAGE USUEL			
N° dossier :	CDE2023-086		Adresse de l'immeuble :
N° planche :	7/7	Version : 0	Type : Croquis
Origine du plan :	Cabinet de diagnostics		Bâtiment – Niveau :
			Observatoire de Haute Provence 04870 SAINT-MICHEL- L'OBSERVATOIRE COMBLES Absence d'Amiante

Ne contient pas amiante

Les combles ont été contrôlés partiellement : absence de moyens de circulation aménagés.  
La Toiture n'est pas concernée par les travaux : Hors périmètre.
