Rapport de mission de repérage
des matériaux et produits
contenant de l'**amiante avant**
réalisation de travaux dans
un immeuble bâti.

Lieu
d'intervention : Immeuble d'habitation
Observatoire de Haute Provence
04870 SAINT-MICHEL-
L'OBSERVATOIRE

Numéro
d'affaire : CDE2023-086 _CNRS-Observatoire
de Haute Provence-Villa 4 OHP140

Date
d'intervention : 26/07/2023

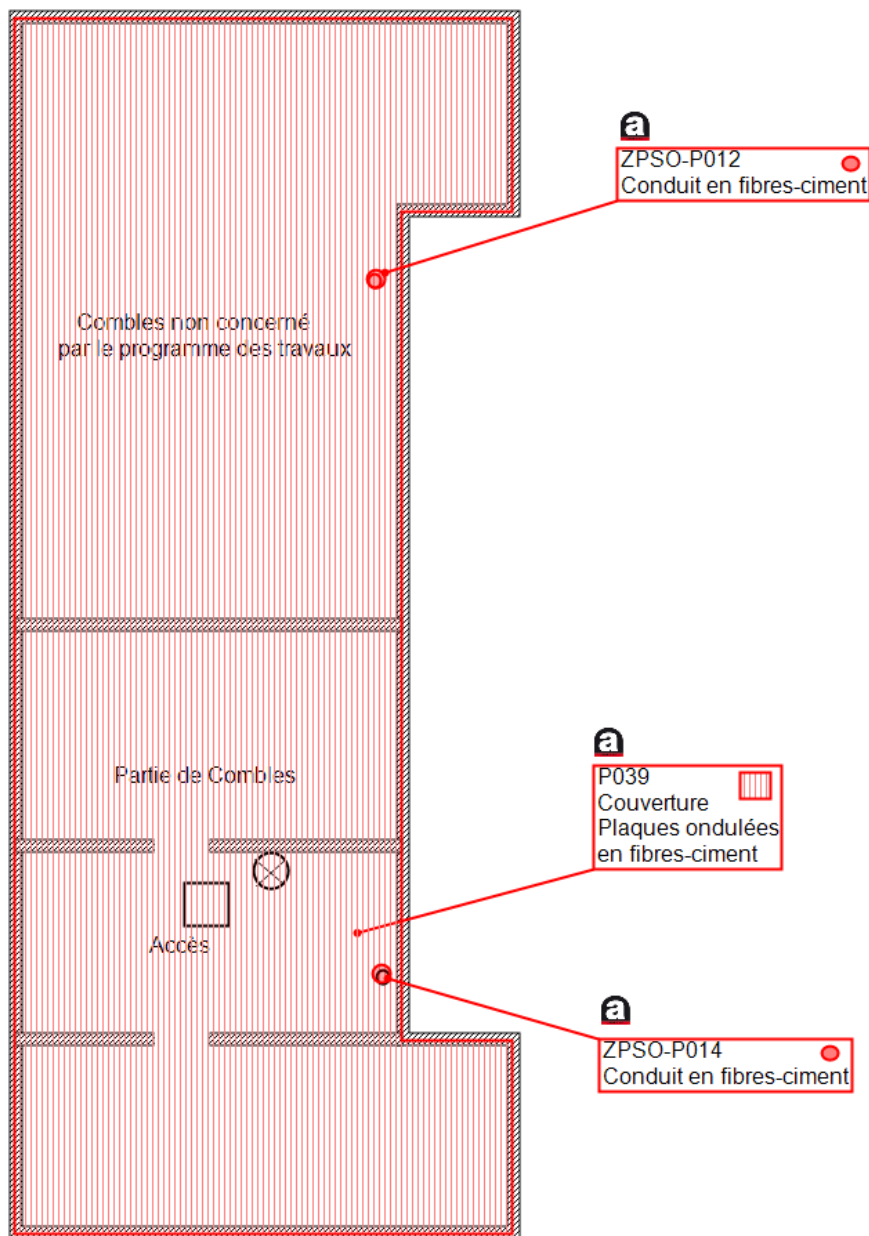
N° dossier :	CDE2023-086			Adresse de l'immeuble :	Observatoire de Haute Provence 04870 SAINT-MICHEL- L'OBSERVATOIRE
N° planche :	4/7	Version :	0	Type :	Croquis
Origine du plan :	Cabinet de diagnostics			Bâtiment — Niveau :	Combles - Présence d'Amiante

Etage	Local	Elément	Matériau / Produit	Méthode	(Sondage) Référence	(ZPSO) Référence	(AVT2019) Quantification
RDC	Pièce 10	Conduit de fluide vertical	Conduit en fibres-ciment - Peinture	Résultat d'analyse (P014)	S014	Z001	env. 3 ml.
1er SS	Pièce 12	Conduit de fluide sur mur (depuis le vide-sanitaires)	Conduit en fibres-ciment	Résultat d'analyse (P030)	S030	-	env. 0,30 ml.
1er SS	Vide-sanitaires	Conduits de fluide	Conduits en fibres-ciment - Peinture	Résultat d'analyse (P014ZPSO-)	S044	Z001	env. 26 ml.
Extérieur	Façades	Conduit de fluide vertical	Conduit en fibres-ciment - Peinture	Résultat d'analyse (P037)	S037	-	env. 3 ml.
1er	Partie de Combles	Charpente	Plaques ondulées en fibres-ciment	Résultat d'analyse (P039)	S039	-	env. 280 m²
		Conduit de fluide (x2)	Conduit en fibres-ciment - Peinture	Résultat d'analyse (P014ZPSO-)	S043	Z001	env. 3 ml.
1er SS	Cave Ouest	Conduit de fluide horizontal	Conduits en fibres-ciment - Peinture	Résultat d'analyse (P040)	S040	-	env. 4 ml.

RDC	WC Ouest	Conduit de fluide vertical	Conduit en fibres-ciment - Peinture	Résultat d'analyse (P014ZPSO-)	S042	Z001	env. 3 ml.
