RAPPORT DE MISSION DE REPERAGE DES MATERIAUX ET PRODUITS CONTENANT DE L'AMIANTE AVANT REALISATION DE TRAVAUX

DOSSIER DA-220233-001-DG04

BATIMENT LWOFF

43 boulevard du 11 Novembre
69100 VILLEURBANNE

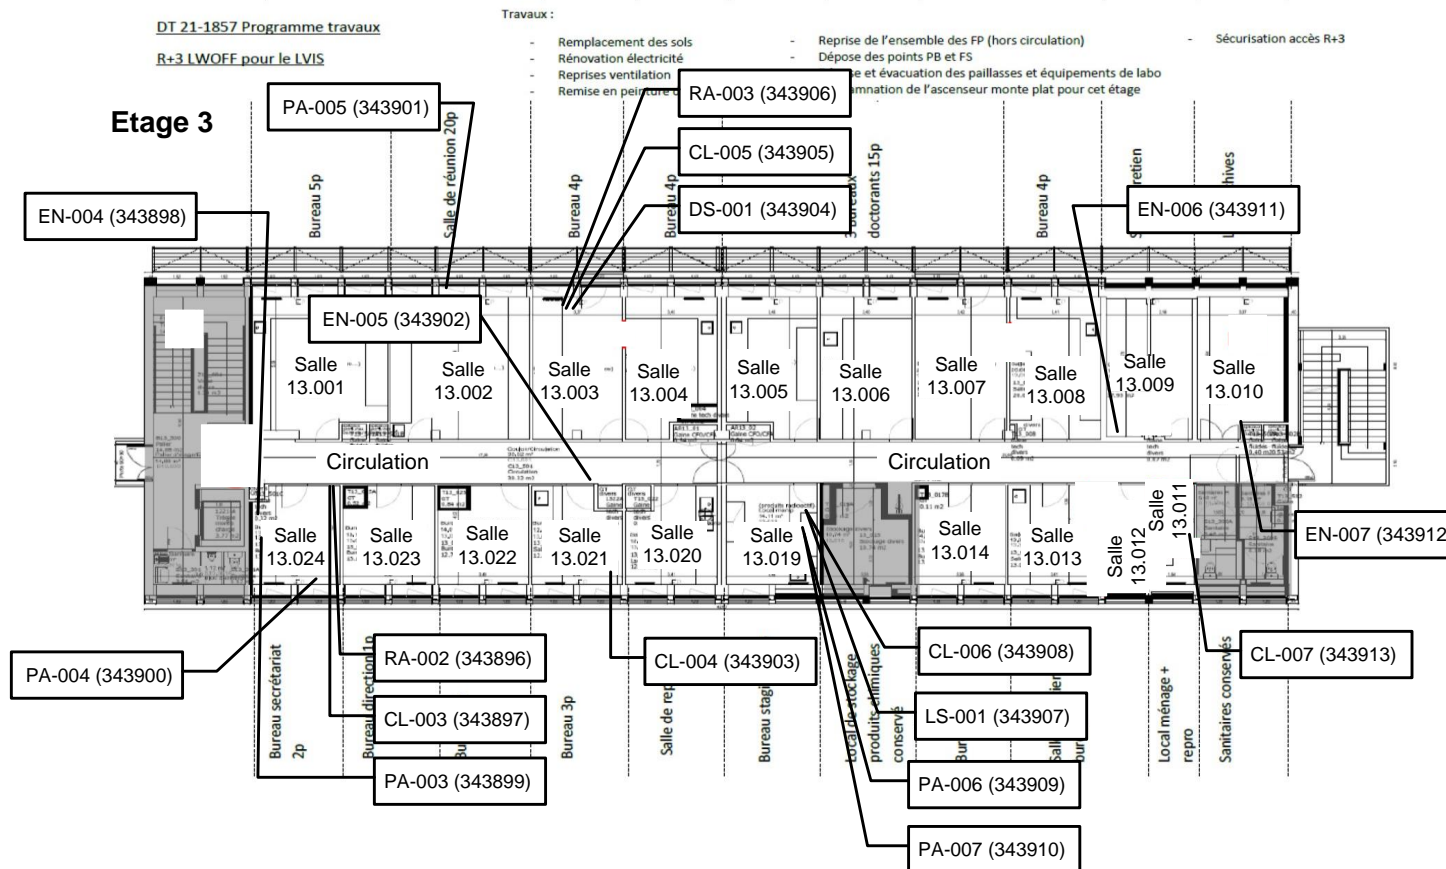
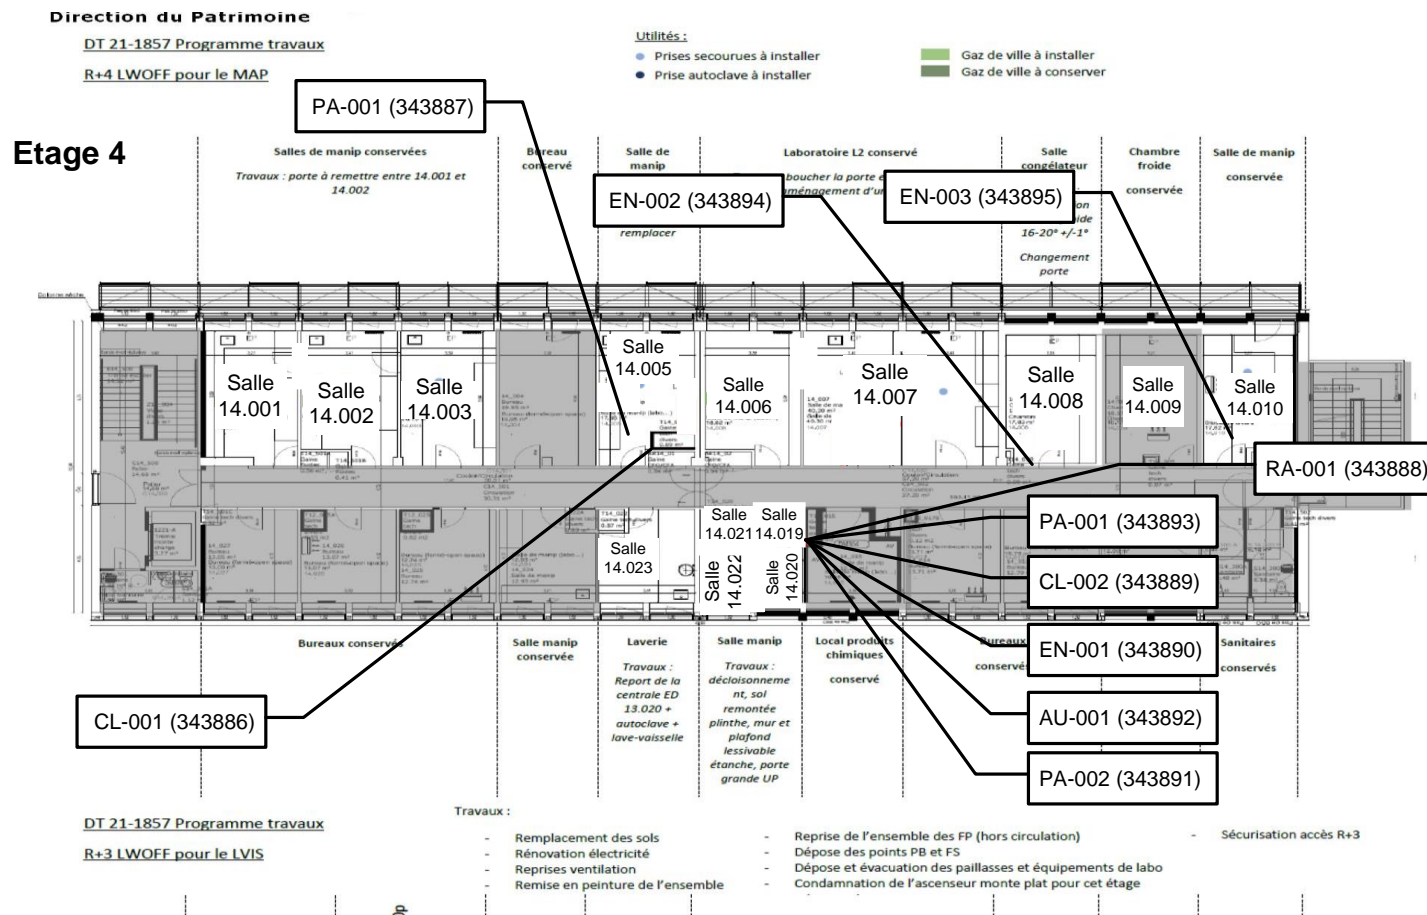
Paillasse récente sans risque – localisation :
Salle 13.001, 13.002, 13.005, 13.008, 13.020, 13.021

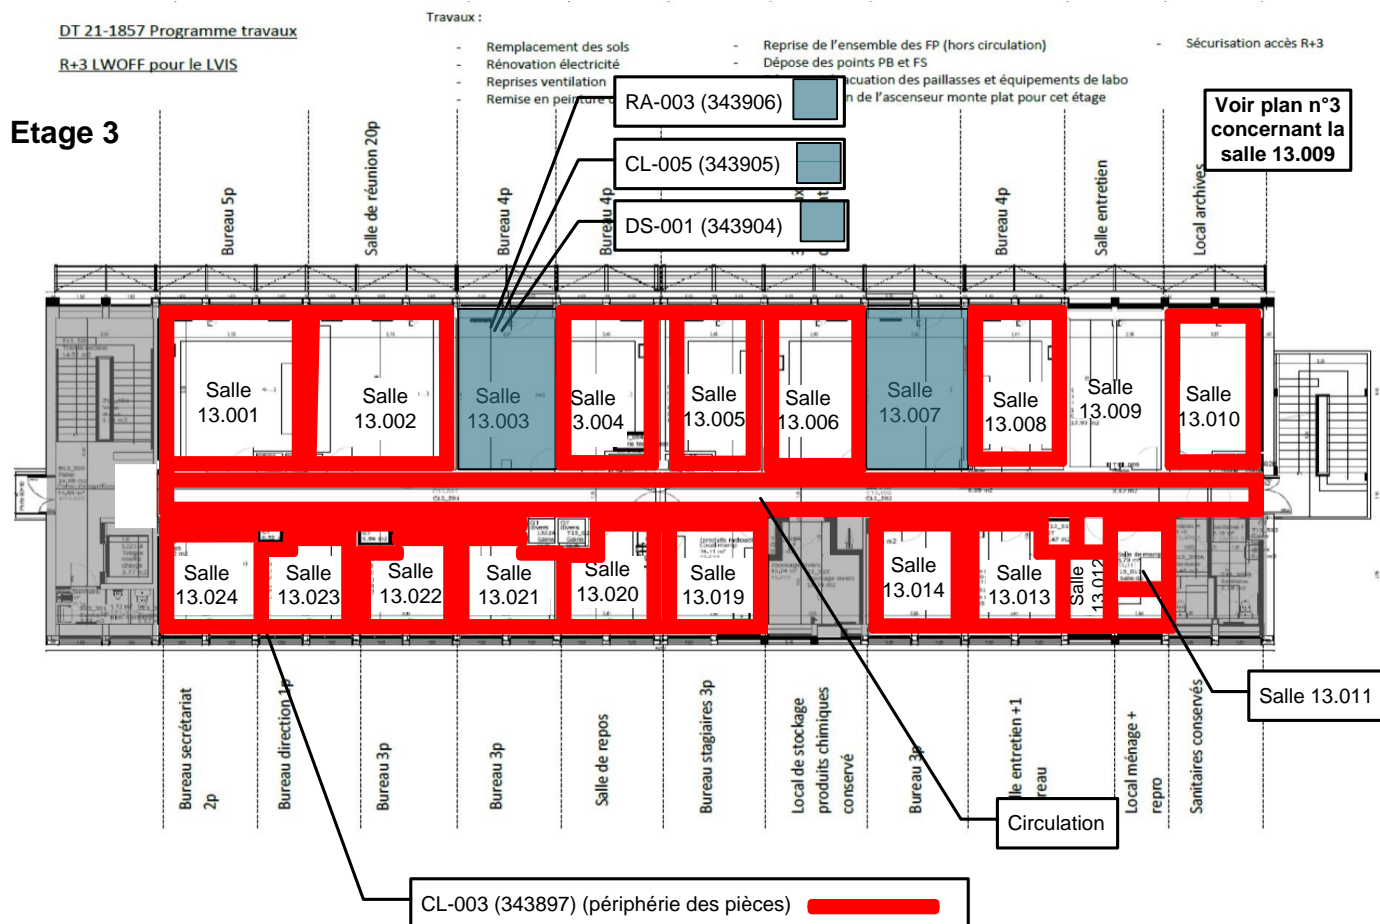
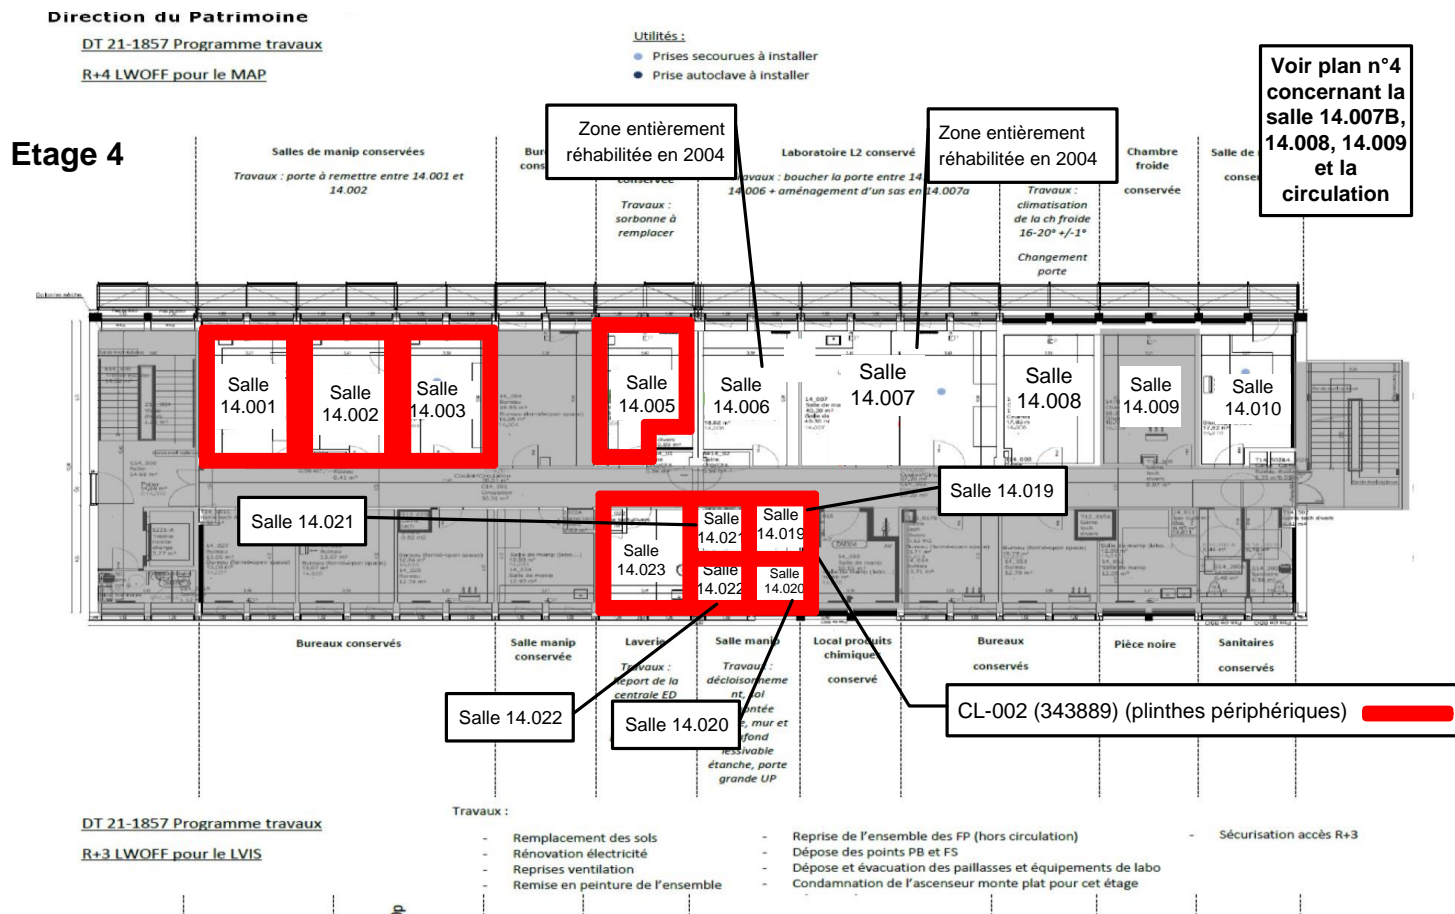
Croquis de repérage n° 1 : Croquis de repérage des matériaux susceptibles de contenir ou contenant de l'amiante (Sol, Mur, Plafond)

Localisation : Bâtiment LWOFF – Etage 3
