Rapport de mission de repérage des matériaux et produits contenant de l'amiante avant réalisation de travaux

Numéro de dossier : 2025-10571
Date du repérage : 16/06/2025
Date d'édition : 17 juillet 2025

Adresse	Rue : Ailes A / B / C / D 1180 Rue des Universités Code postal, ville : . 38610 GIERES
Périmètre de repérage : Menuiseries des escaliers concernées (entourées en rouge) des ailes A/B/C/D RDC R+1 R+2 R+3
Type de logement : Fonction principale du bâtiment : Date de construction : Autres Autres <1997

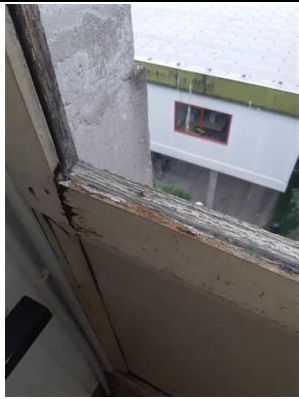
ZPSO_001 : Partie à inspecter : Joint de mastic de vitrage.					
Niveau : STENDHAL / R+3					
Localisation	n° de sondage	Description	Echantillon	N° Echantillon	Photo
Aile D - Escalier	1	Identifiant : ZPSO_001 Description : Joint de mastic de vitrage Résultat : Absence d'amiante	Oui STENDHAL / R+3 - Aile D - Escalier	Prelevement_001

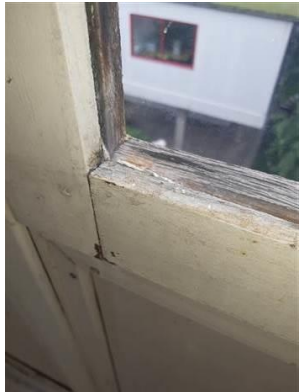
ZPSO_002 : Partie à inspecter : Joint de mastic de vitrage.					
Niveau : STENDHAL / R+2					
Localisation	n° de sondage	Description	Echantillon	N° Echantillon	Photo
Aile D - Escalier	1	Identifiant : ZPSO_002 Description : Joint de mastic de vitrage Résultat : Absence d'amiante	Oui STENDHAL / R+2 - Aile D - Escalier	Prelevement_002

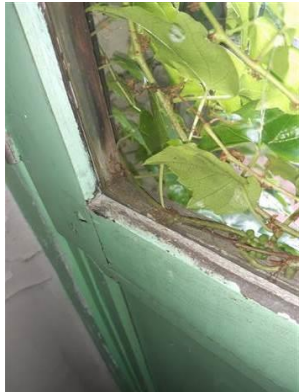
ZPSO_006 : Partie à inspecter : Joint de mastic de vitrage.					
Niveau : STENDHAL / R+1					
Localisation	n° de sondage	Description	Echantillon	N° Echantillon	Photo
Aile C - Escalier	1	Identifiant : ZPSO_006 Description : Joint de mastic de vitrage Résultat : Absence d'amiante	Oui STENDHAL / R+1 - Aile C - Escalier	Prelevement_006

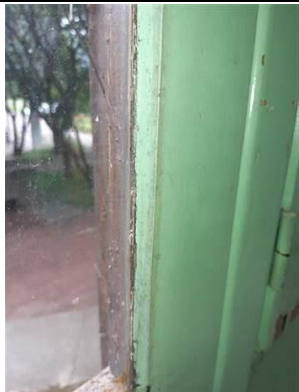
ZPSO_007 : Partie à inspecter : Joint de mastic de vitrage.					
Niveau : STENDHAL / RDC					
Localisation	n° de sondage	Description	Echantillon	N° Echantillon	Photo
Aile C - Escalier	1	Identifiant : ZPSO_007 Description : Joint de mastic de vitrage Résultat : Absence d'amiante	Oui STENDHAL / RDC - Aile C - Escalier	Prelevement_007

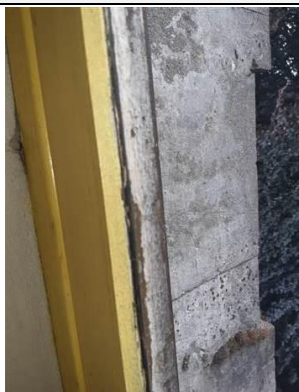
ZPSO_008 : Partie à inspecter : Joint de mastic de vitrage.					
Niveau : STENDHAL / R+3					
Localisation	n° de sondage	Description	Echantillon	N° Echantillon	Photo
Aile B - Escalier	1	Identifiant : ZPSO_008 Description : Joint de mastic de vitrage Résultat : Absence d'amiante	Oui STENDHAL / R+3 - Aile B - Escalier	Prelevement_008

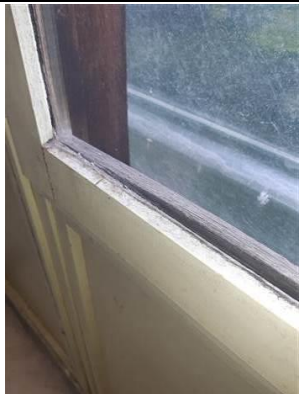
ZPSO_012 : Partie à inspecter : Joint de mastic de vitrage.					
Niveau : STENDHAL / R+1					
Localisation	n° de sondage	Description	Echantillon	N° Echantillon	Photo
Aile A - Escalier	1	Identifiant : ZPSO_012 Description : Joint de mastic de vitrage Résultat : Absence d'amiante	Oui STENDHAL / R+1 - Aile A - Escalier	Prelevement_012

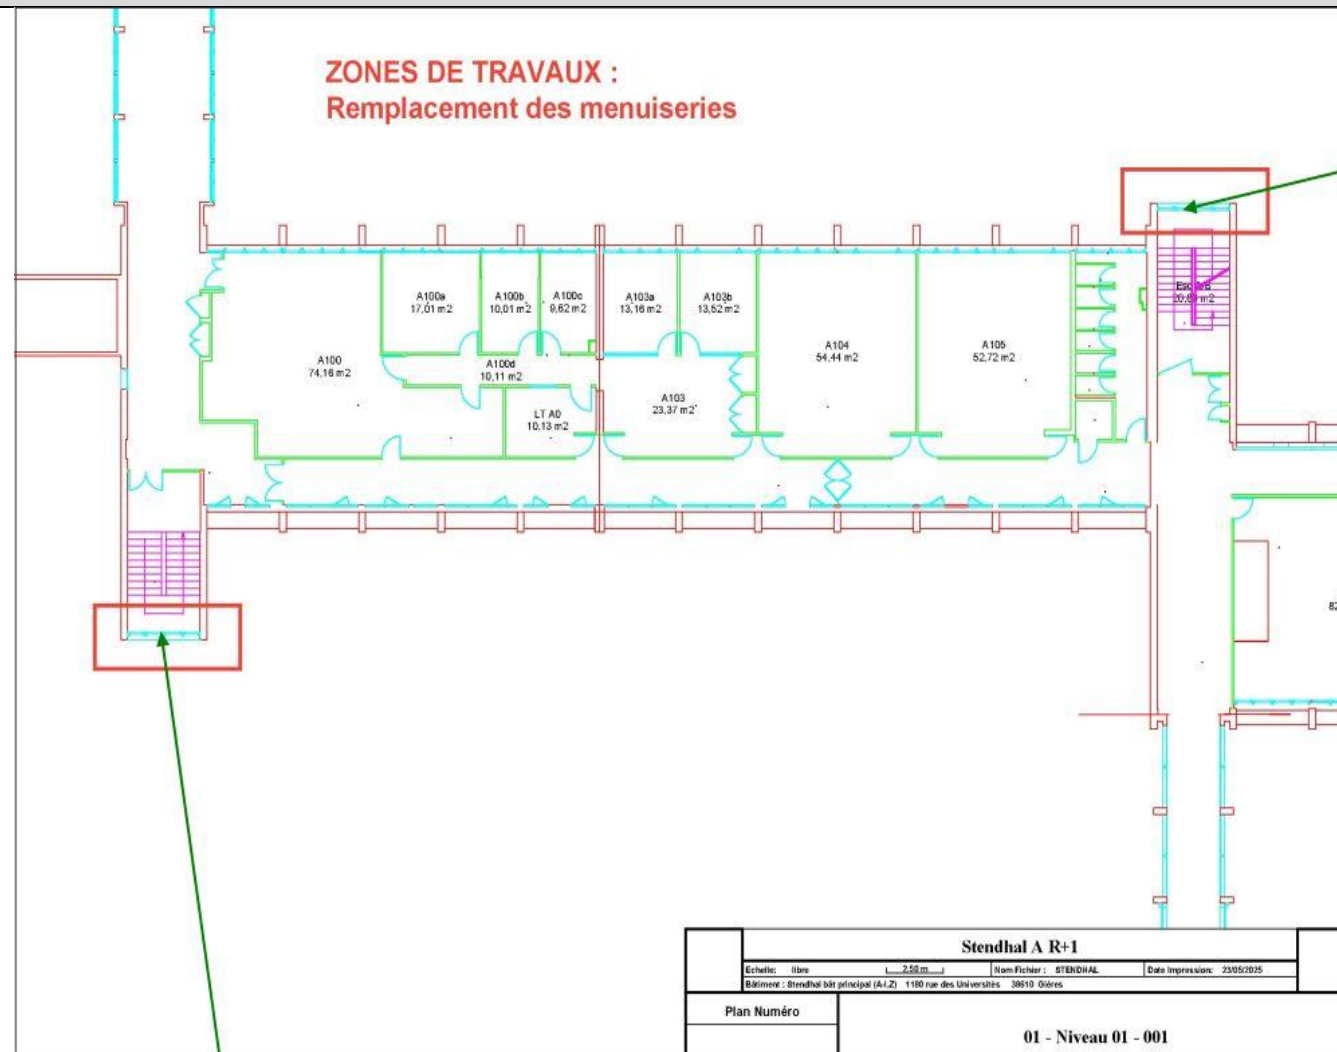
Nom du plan : R+1 A/B

ZPSO_010
Prelevement_010
Absence d'amiante
STENDHAL / R+1 - Aile B - Escalier
Joint de mastic de vitrage

ZPSO_012
Prelevement_012
Absence d'amiante
STENDHAL / R+1 - Aile A - Escalier
Joint de mastic de vitrage

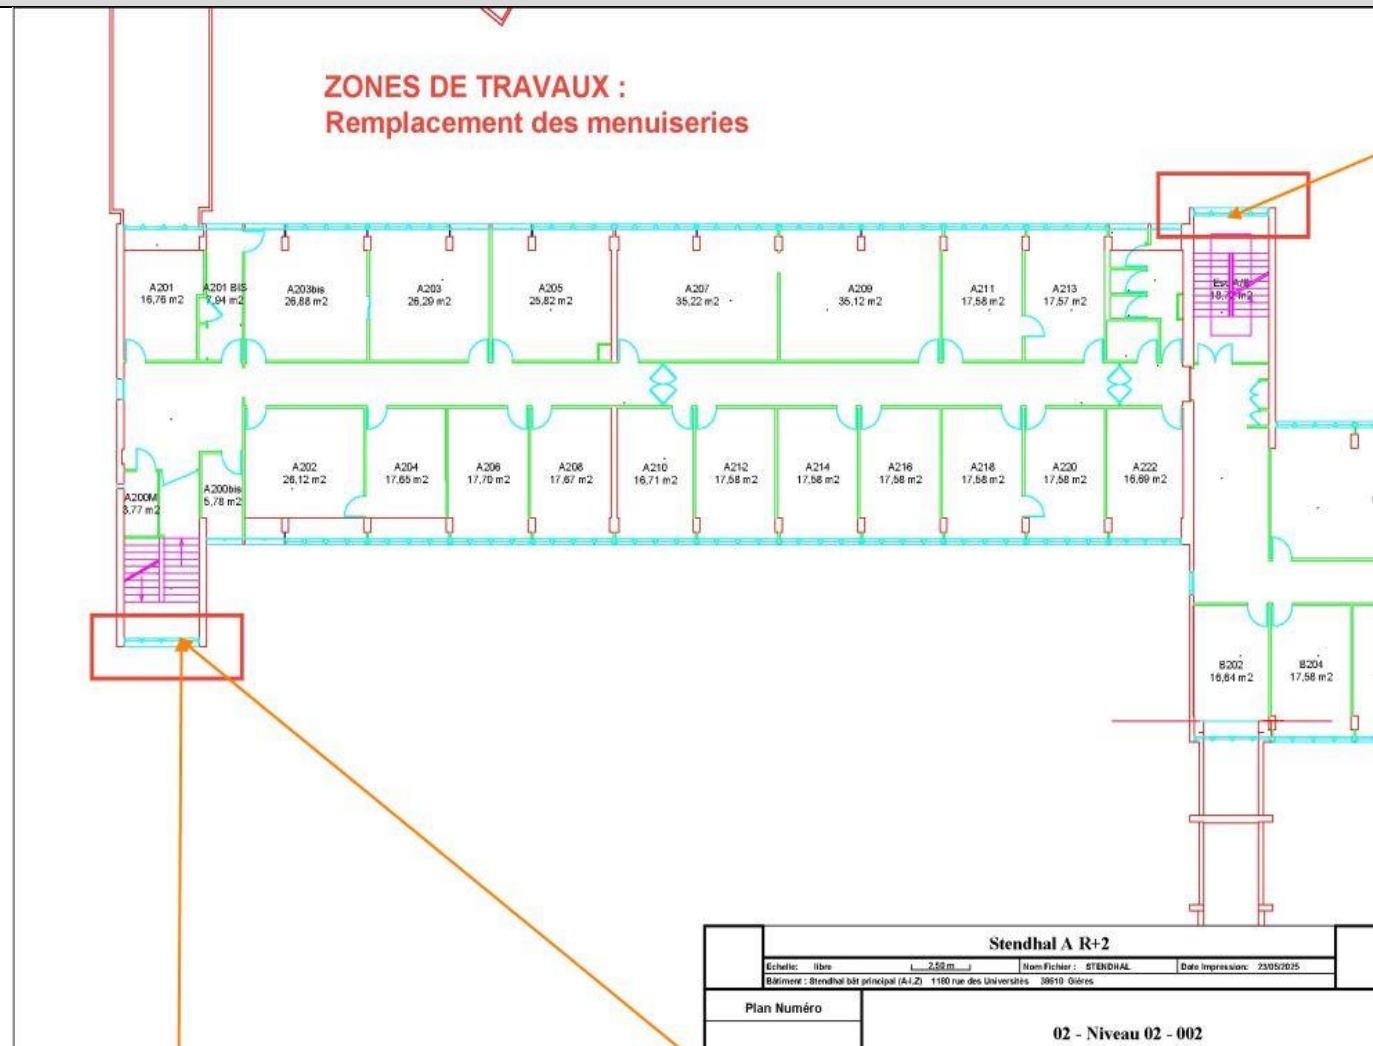
Nom du plan : R+2 A/B

Prelevement_009
Absence d'amiante
STENDHAL / R+2 - Aile B - Escalier
Joint de mastic de vitrage

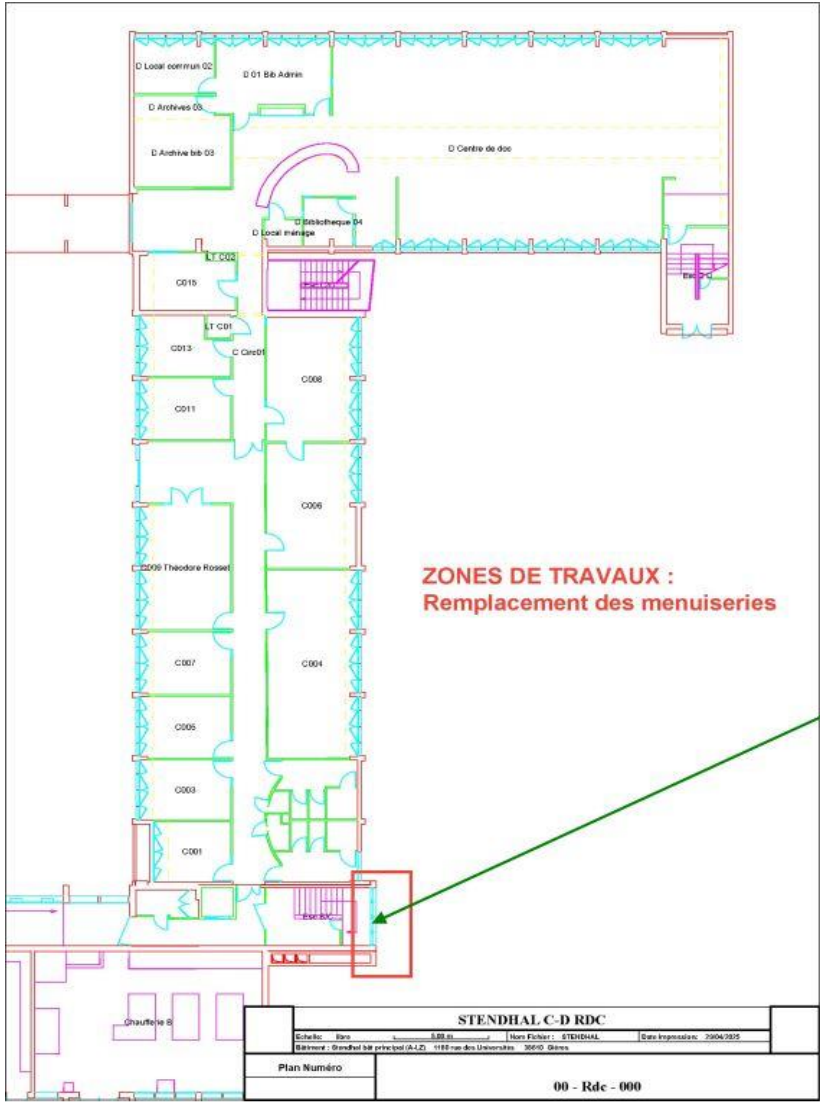
Nom du plan : RDC C/D

ZPSO_007
Prelevement_007
Absence d'amiante
STENDHAL / RDC - Aile C - Escalier
Joint de mastic de vitrage

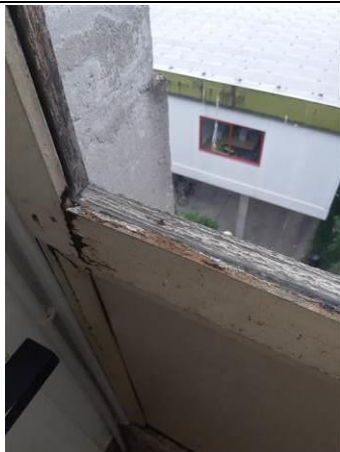
Photo n°_A001
Localisation : STENDHAL / R+3 - Aile D - Escalier
Ouvrage : 2 - Parois verticales extérieures et Façades -
Menuiseries extérieures
Partie d'ouvrage : Joint de mastic de vitrage
Description : Joint de mastic de vitrage

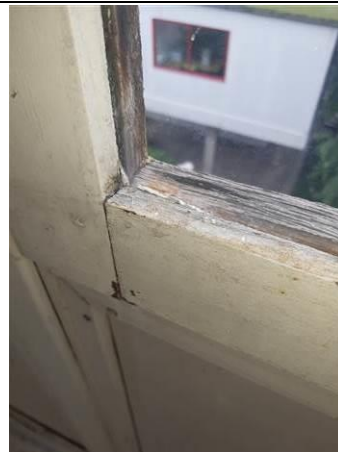
Photo n°_A002
Localisation : STENDHAL / R+2 - Aile D - Escalier
Ouvrage : 2 - Parois verticales extérieures et Façades -
Menuiseries extérieures
Partie d'ouvrage : Joint de mastic de vitrage
Description : Joint de mastic de vitrage

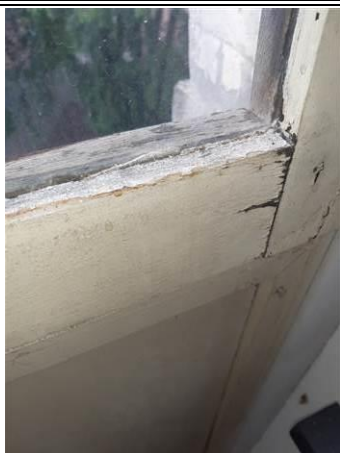
Photo n°_A003
Localisation : STENDHAL / R+1 - Aile D - Escalier
Ouvrage : 2 - Parois verticales extérieures et Façades -
Menuiseries extérieures
Partie d'ouvrage : Joint de mastic de vitrage
Description : Joint de mastic de vitrage

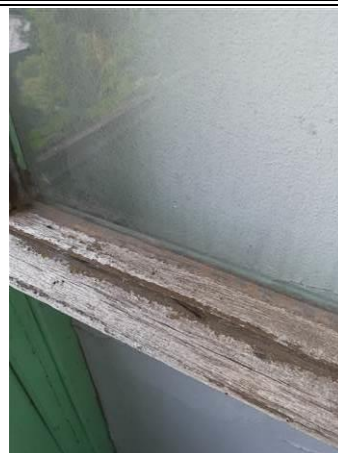
Photo n°_A004
Localisation : STENDHAL / R+3 - Aile C - Escalier
Ouvrage : 2 - Parois verticales extérieures et Façades -
Menuiseries extérieures
Partie d'ouvrage : Joint de mastic de vitrage
Description : Joint de mastic de vitrage

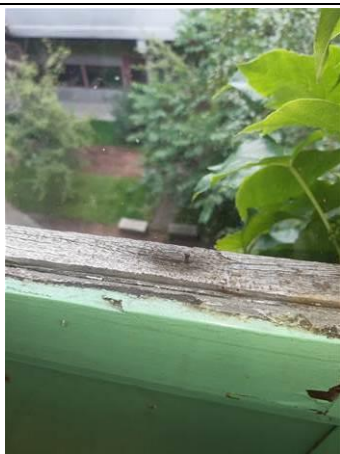
Photo n°_A005
Localisation : STENDHAL / R+2 - Aile C - Escalier
Ouvrage : 2 - Parois verticales extérieures et Façades -
Menuiseries extérieures
Partie d'ouvrage : Joint de mastic de vitrage
Description : Joint de mastic de vitrage

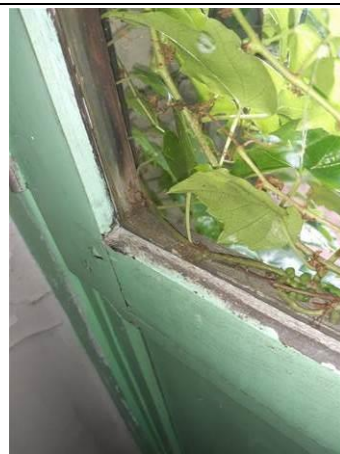
Photo n°_A006
Localisation : STENDHAL / R+1 - Aile C - Escalier
Ouvrage : 2 - Parois verticales extérieures et Façades -
Menuiseries extérieures
Partie d'ouvrage : Joint de mastic de vitrage
Description : Joint de mastic de vitrage

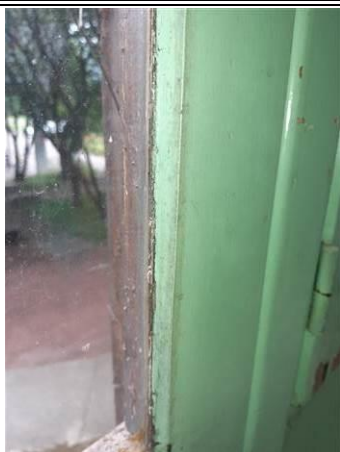
Photo n°_A007
Localisation : STENDHAL / RDC - Aile C - Escalier
Ouvrage : 2 - Parois verticales extérieures et Façades -
Menuiseries extérieures
Partie d'ouvrage : Joint de mastic de vitrage
Description : Joint de mastic de vitrage

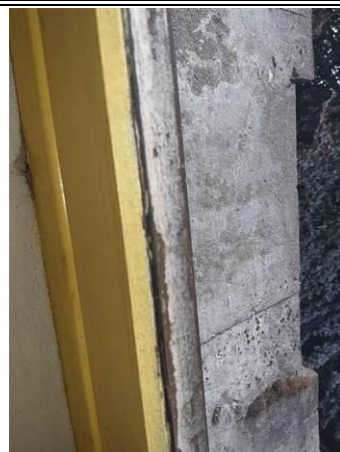
Photo n°_A008
Localisation : STENDHAL / R+3 - Aile B - Escalier
Ouvrage : 2 - Parois verticales extérieures et Façades -
Menuiseries extérieures
Partie d'ouvrage : Joint de mastic de vitrage
Description : Joint de mastic de vitrage

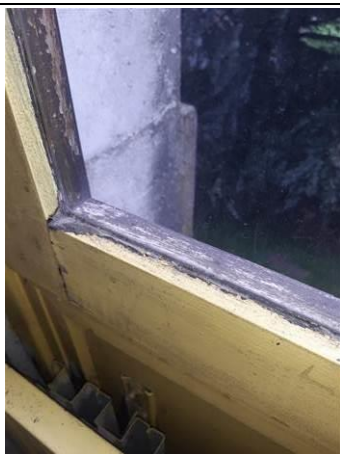
Photo n°_A009
Localisation : STENDHAL / R+2 - Aile B - Escalier
Ouvrage : 2 - Parois verticales extérieures et Façades -
Menuiseries extérieures
Partie d'ouvrage : Joint de mastic de vitrage
Description : Joint de mastic de vitrage

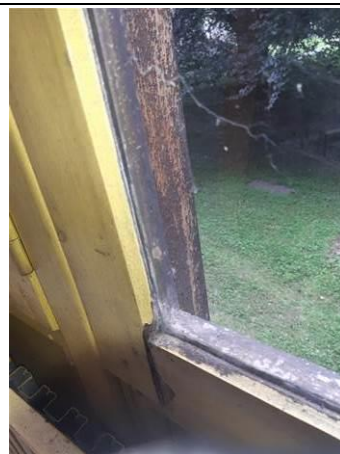
Photo n°_A010
Localisation : STENDHAL / R+1 - Aile B - Escalier
Ouvrage : 2 - Parois verticales extérieures et Façades -
Menuiseries extérieures
Partie d'ouvrage : Joint de mastic de vitrage
Description : Joint de mastic de vitrage

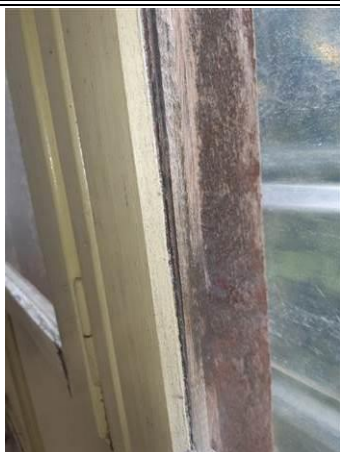
Photo n°_A011
Localisation : STENDHAL / R+2 - Aile A - Escalier
Ouvrage : 2 - Parois verticales extérieures et Façades -
Menuiseries extérieures
Partie d'ouvrage : Joint de mastic de vitrage
Description : Joint de mastic de vitrage

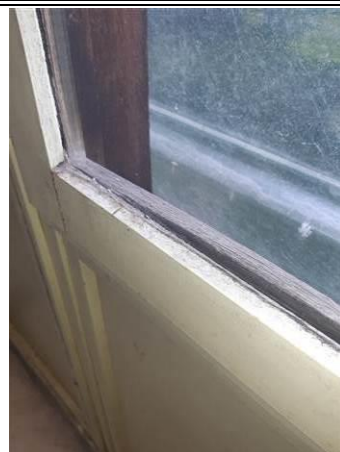
Photo n°_A012
Localisation : STENDHAL / R+1 - Aile A - Escalier
Ouvrage : 2 - Parois verticales extérieures et Façades -
Menuiseries extérieures
Partie d'ouvrage : Joint de mastic de vitrage
Description : Joint de mastic de vitrage
