Rapport de repérage des matériaux et produits contenant de l'amiante avant réalisation de travaux dans un immeuble bâti

Adresse : 9 Place du Palais de Justice 73000 CHAMBERY

Désignation : Tribunal Judiciaire de CHAMBERY

Date du rapport : 04/08/2025

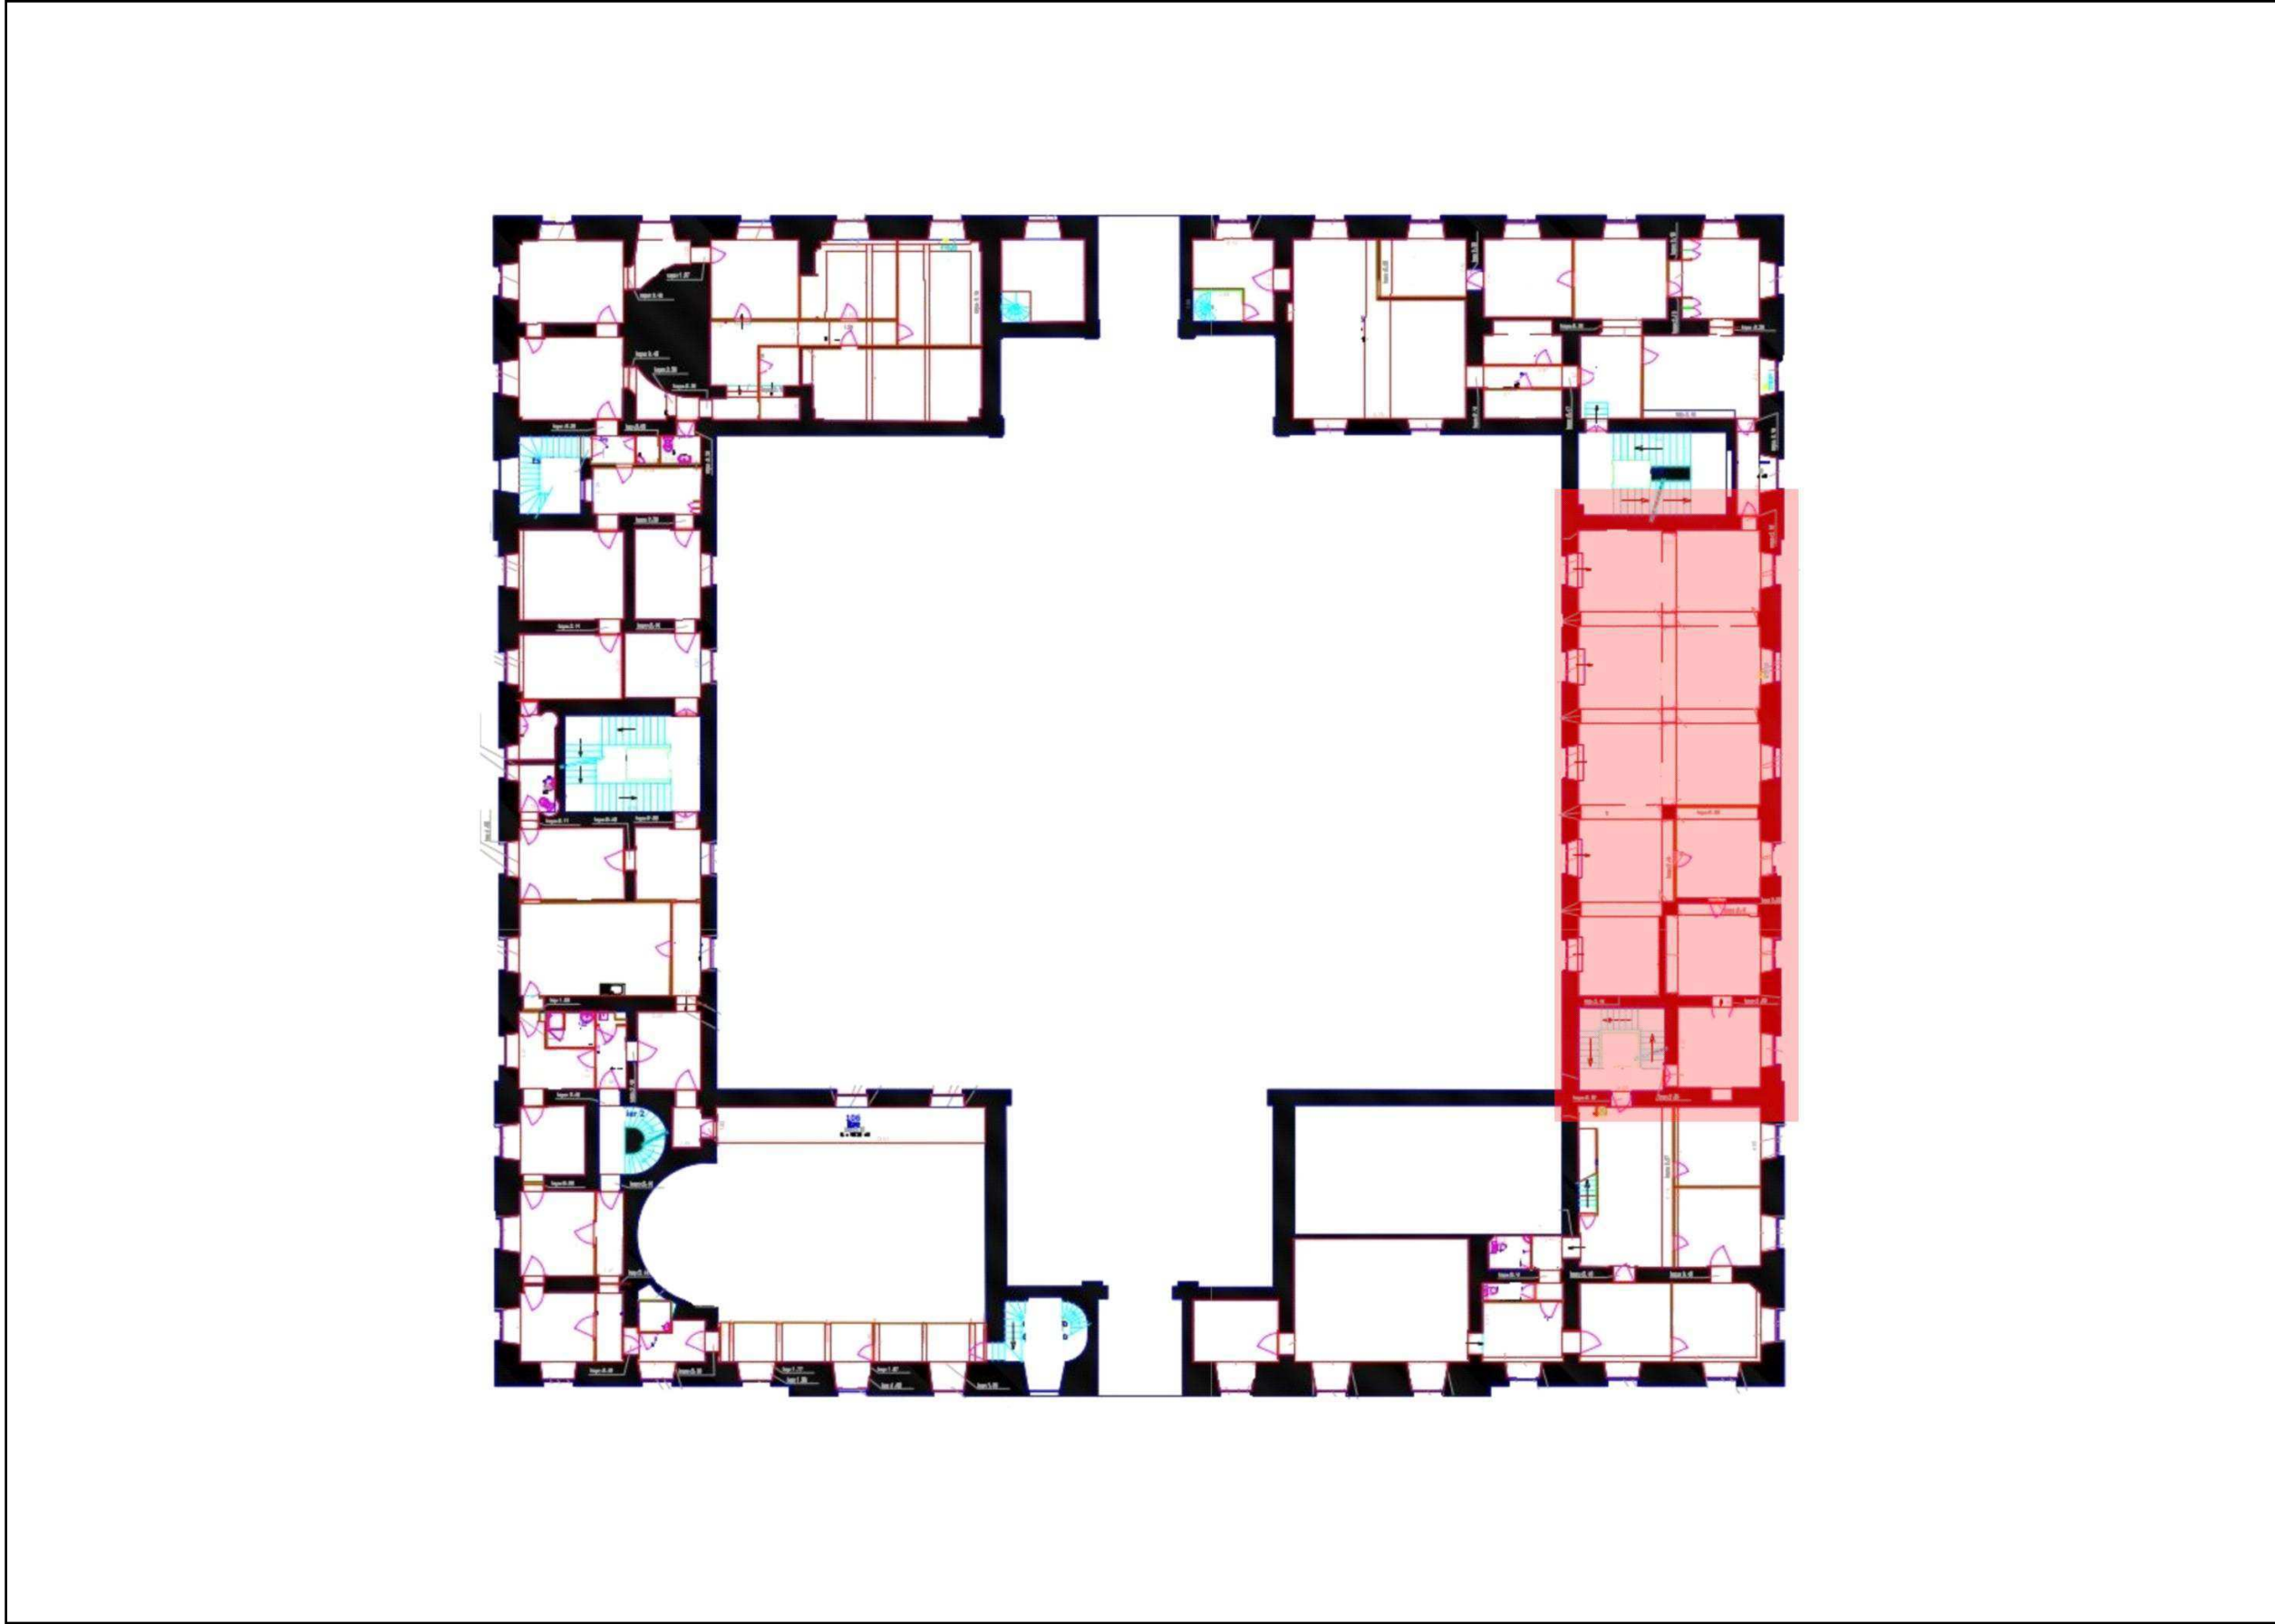
R+1 - PÉRIMÈTRE D'INTERVENTION 1 - ACTIONS MENÉES

Localisation d'un prélèvement négatif

Localisation dun sondage négatif

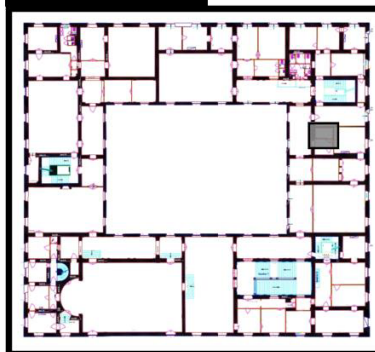
R+2 - PÉRIMÈTRE D'INTERVENTION 1 - ACTIONS MENÉES

Localisation dun prélèvement négatif

P13

Vol 6
(Local technique)

P14
