IFREMER

DIAGNOSTIC STRUCTURE

Toiture mareyage

N°Affaire 25-135

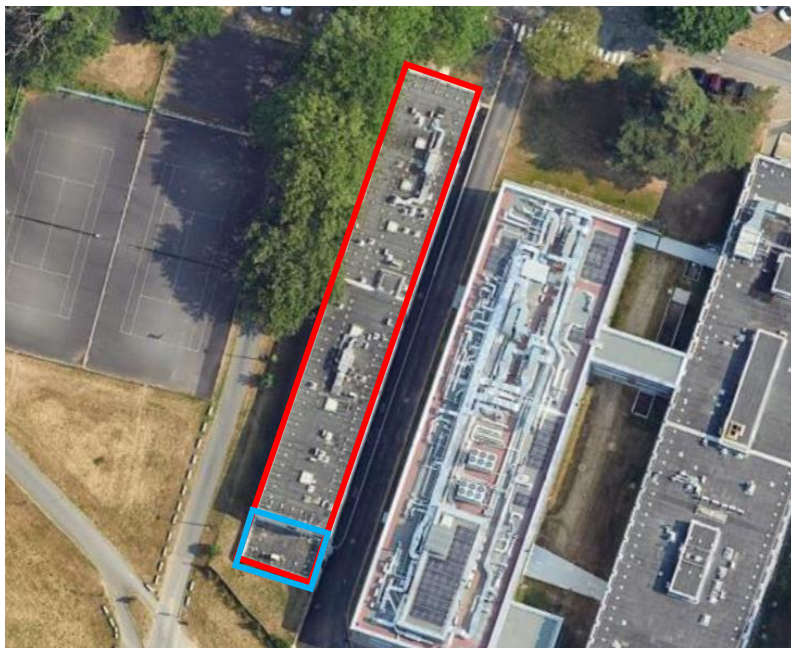
Figure 1 : Zone concernée par la mission de diagnostic structure

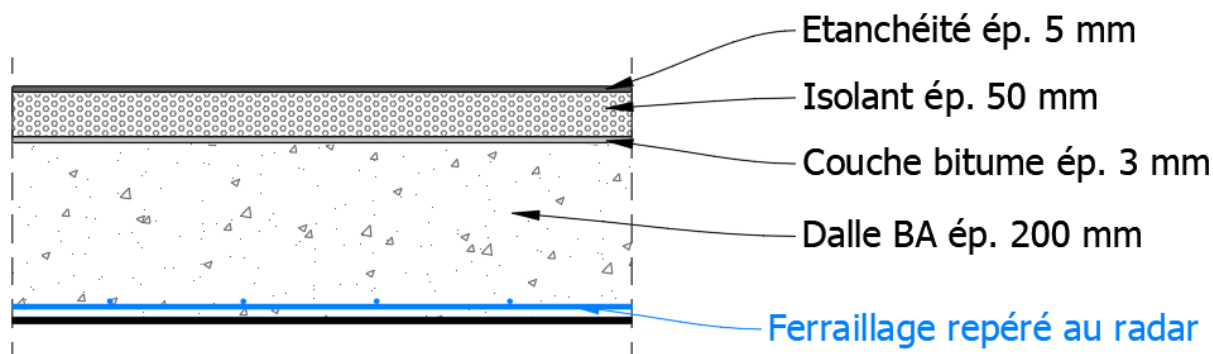
Coupe de principe plancher

Nos investigations nous ont permis de déterminer la coupe de principe de plancher suivante :

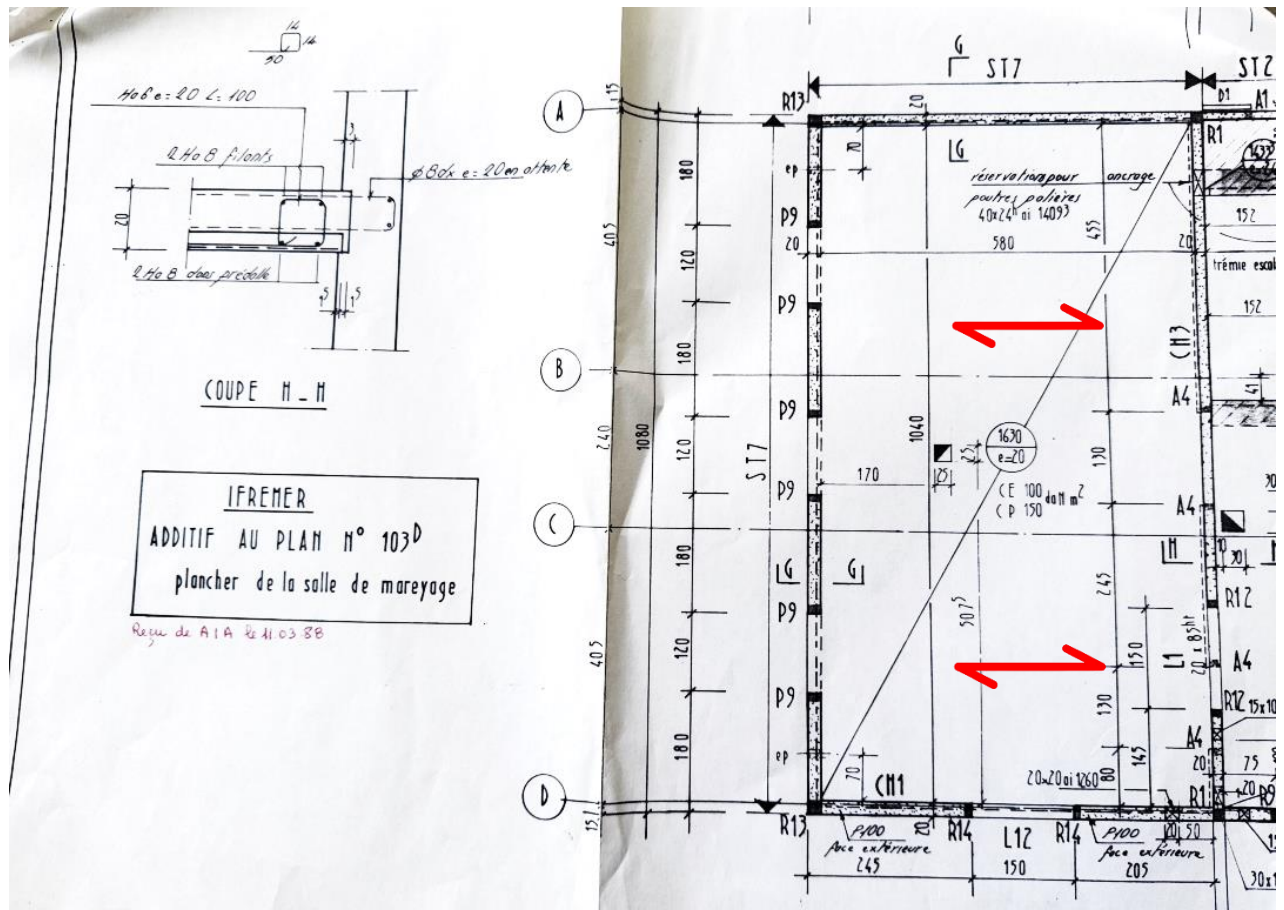
Figure 2 - Extrait du plan de coffrage fourni, avec en rouge les sens de portée

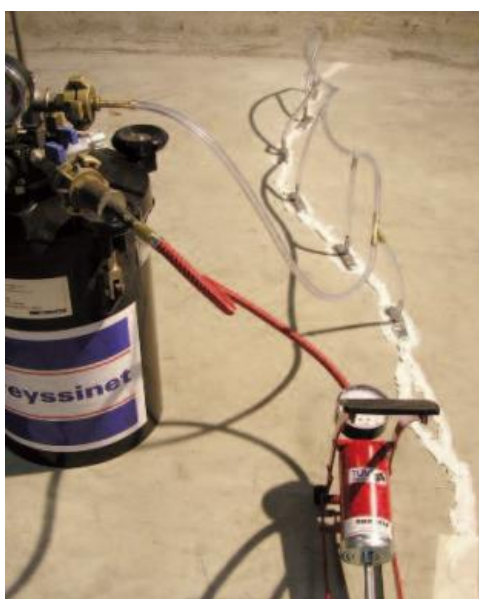
Figure 8 : Exemple d'injection par groupe d'évents

- Préparation de l'injection
 - Mise en place d'injecteurs et d'évents
 - Essais de contrôle à l'air comprimé déshuilé afin de vérifier la communication entre les injecteurs et les événements
- Réalisation de l'injection
 - Préparation des produits (Possibilité d'utiliser des produits prêts à l'emploi ou de les fabriquer sur le chantier)
 - Conduite de l'injection
 - Travaux de finition
