## Auscultation terre-plein Ecluse de Bruay-sur-l'Escaut

## Auscultation des terres pleins par mesures de résistivité et radar – Ecluse de Bruay-sur-l'Escaut

Référence	Auteur	Vérificateur	Date	Indice
05-2500807-TDE	A.H	T.D	23/07/2025	1

**GROUPE BTP INGENIERIE – AGENCE NORD**

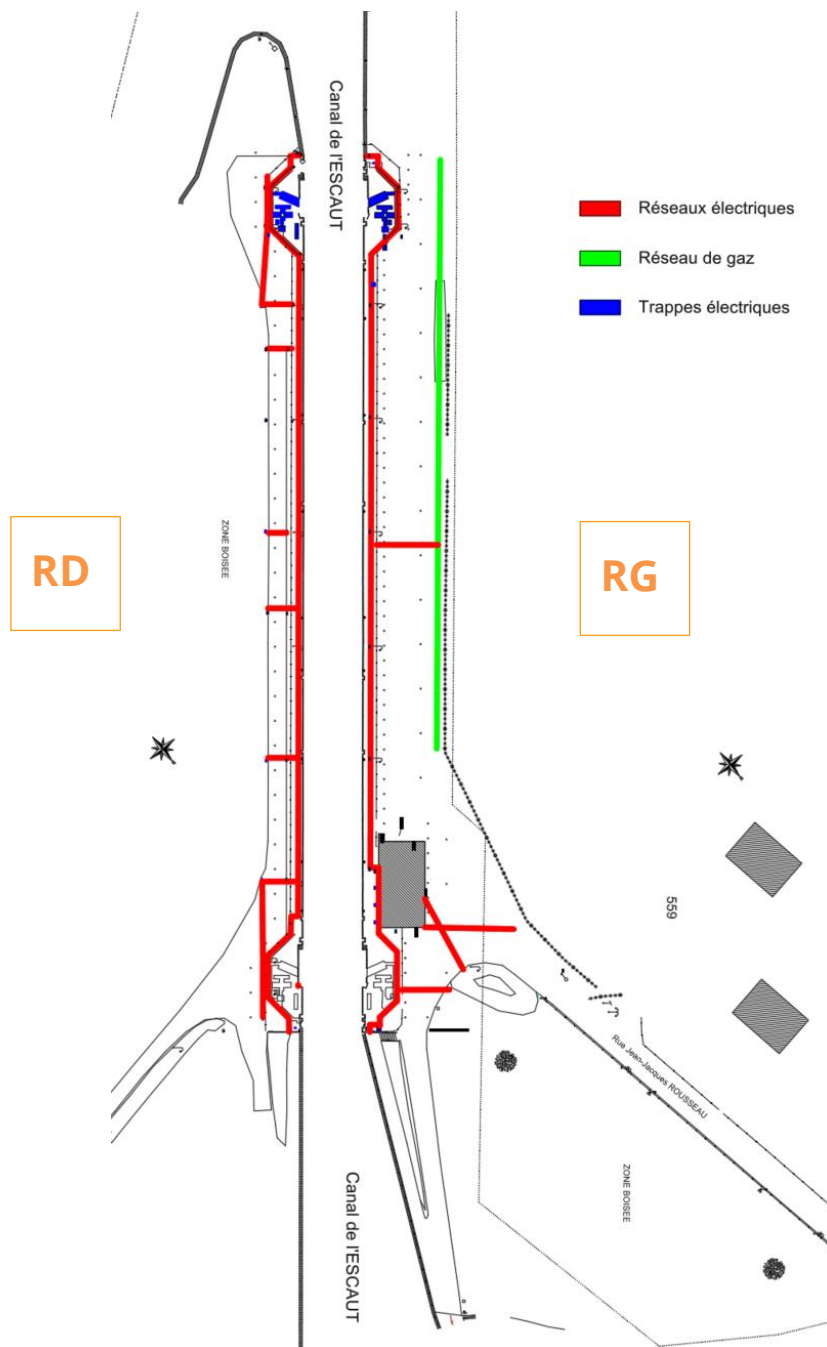
Figure 5 : Vue sur l'emplacement des gaines et réseaux

Nous avons procédé à une inspection visuelle afin de repérer les réseaux ou tout élément nous permettant de supposer leur présence. Il est important de noter qu'un relevé plus complet par des moyens d'investigations adaptés est nécessaire afin de fiabiliser les relevés.

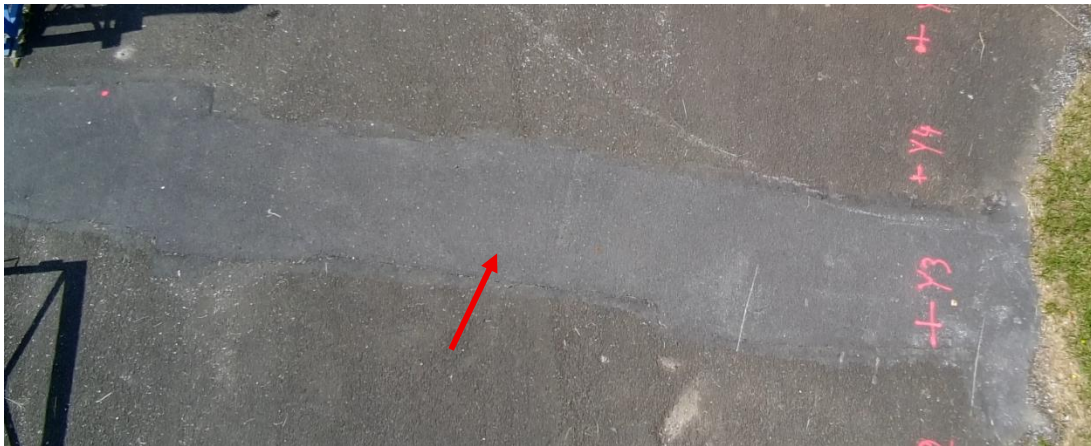
Sur la **zone 1 RG, L1 à L5**, les gaines présentes sont probablement pour l'électricité :

Figure 14 : Vue sur la gaine 1 zone 1 RG

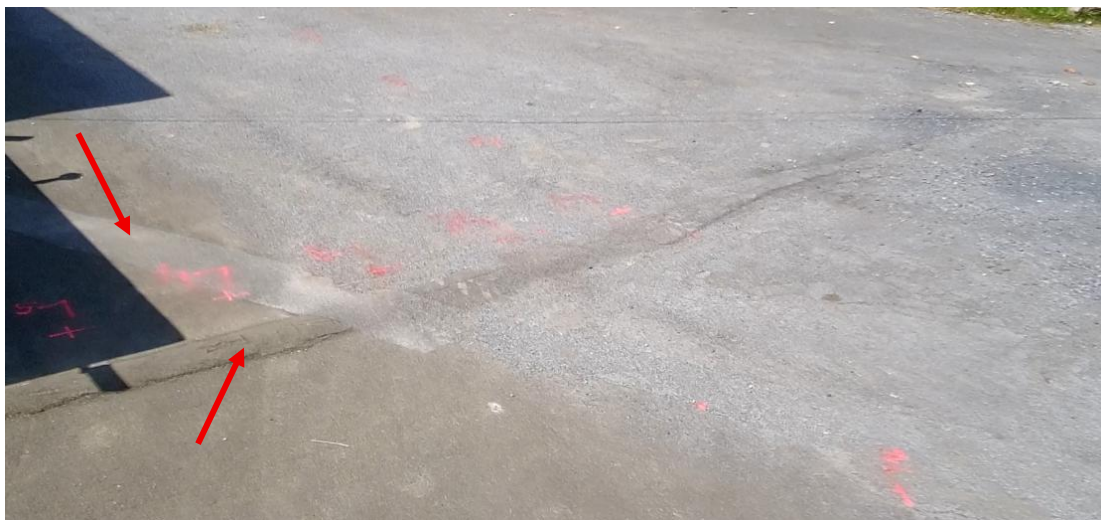
Figure 15 : Vue sur les gaines zone 1 et 2 RG

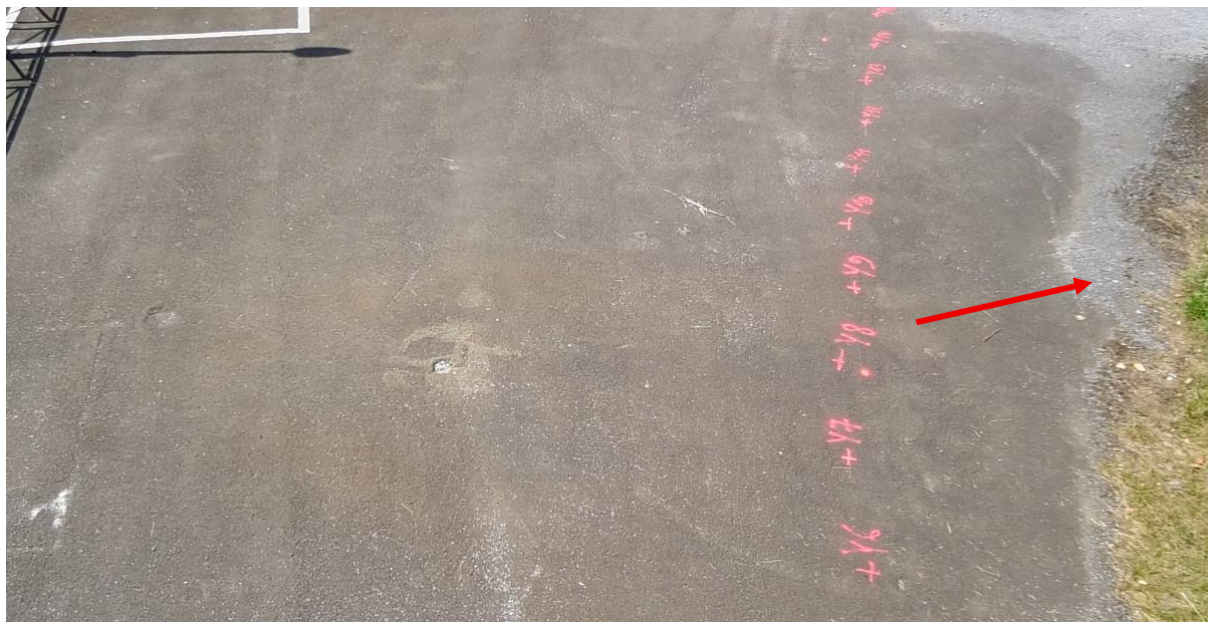
Sur la **zone 1 RG, L6 à L21**, l'hétérogénéité sur la plateforme au début des lignées correspond probablement au géoradar sur l'herbe ou la reprise de l'enrobée :

Figure 16 : Vue sur la zone 1 RG

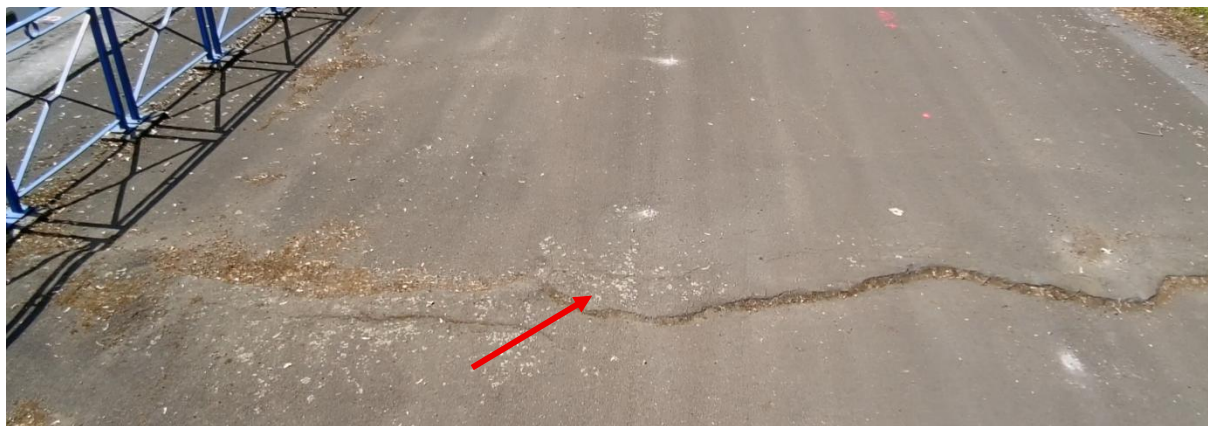
Sur la **zone 3 RG, L1 à L6**, la gaine est visible sur l'image ci-après :

Figure 17 : Vue sur la gaine zone 3 RG

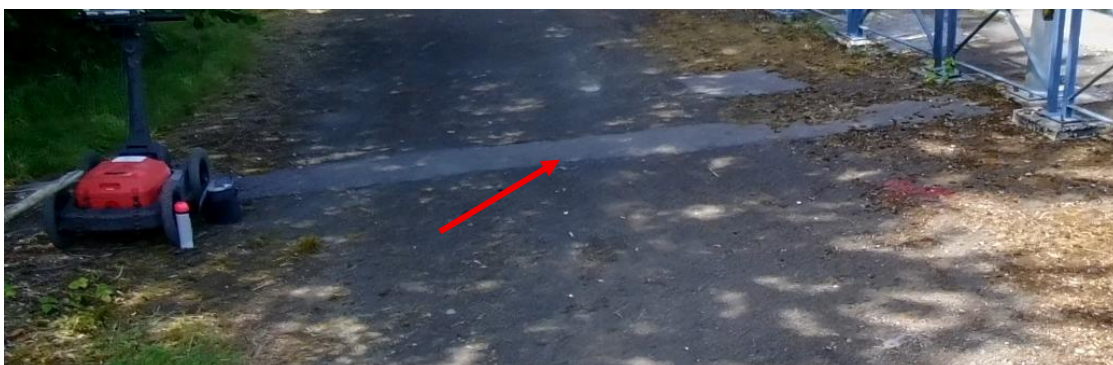
Sur les lignées **1 à 4 sur la zone 2 RD**, les gaines visibles sont principalement pour l'électricité

Figure 18 : Vue sur la gaine 1 zone 2 RD

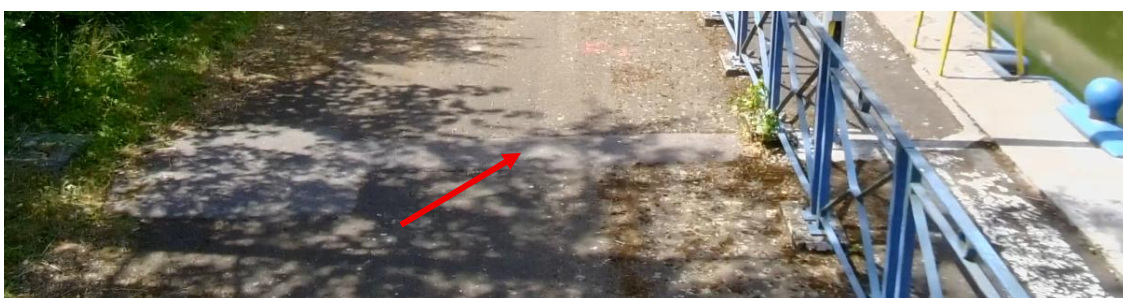
Figure 19 : Vue sur la gaine 2 zone 2 RD

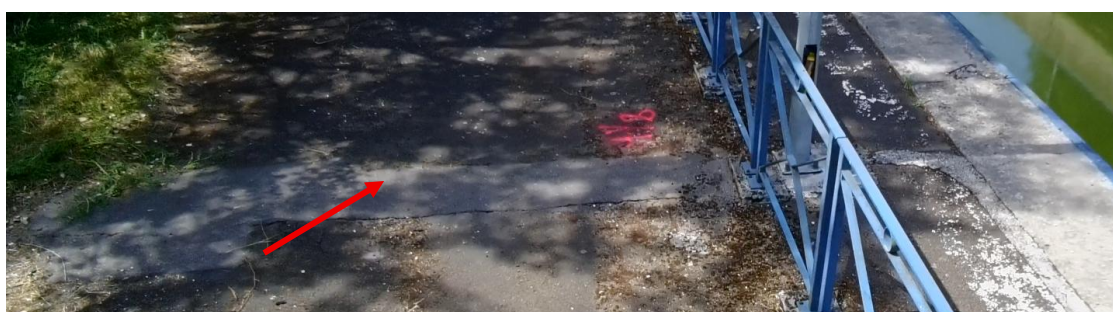
Figure 20 : Vue sur la gaine 3 zone 2 RD

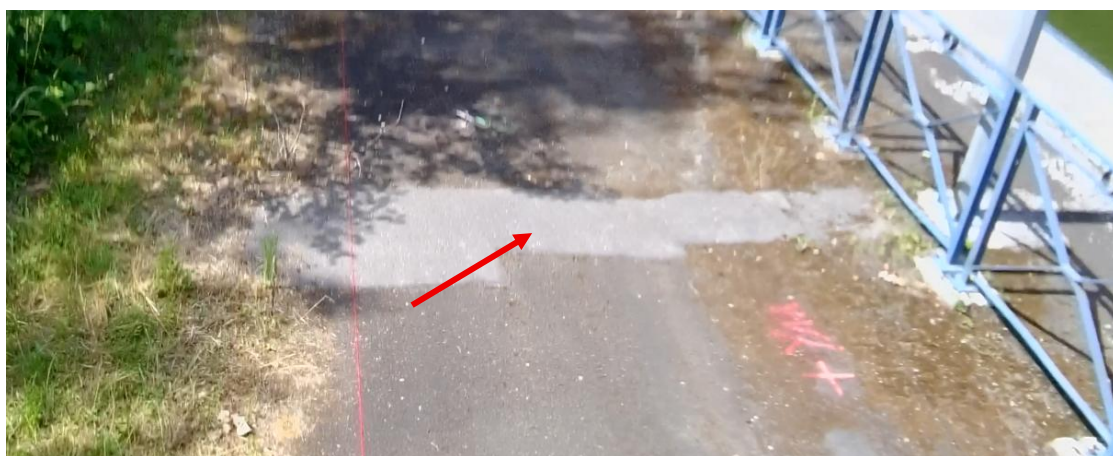
Figure 21 : Vue sur la gaine 4 zone 2 RD

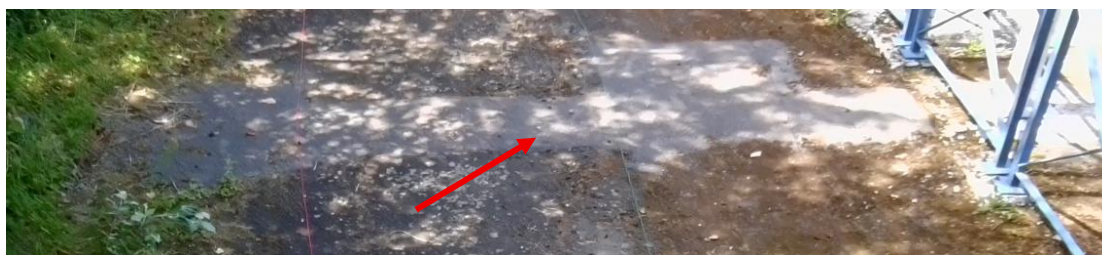
Figure 22 : Vue sur la gaine 5 zone 2 RD

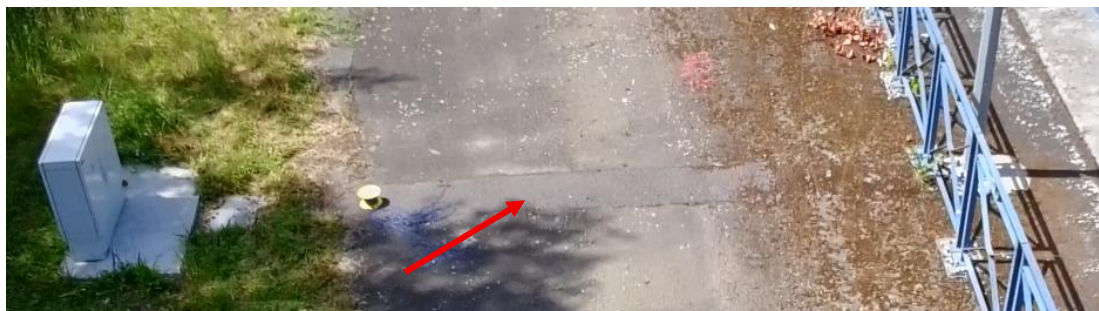
Figure 23 : Vue sur la gaine 6 zone 2 RD

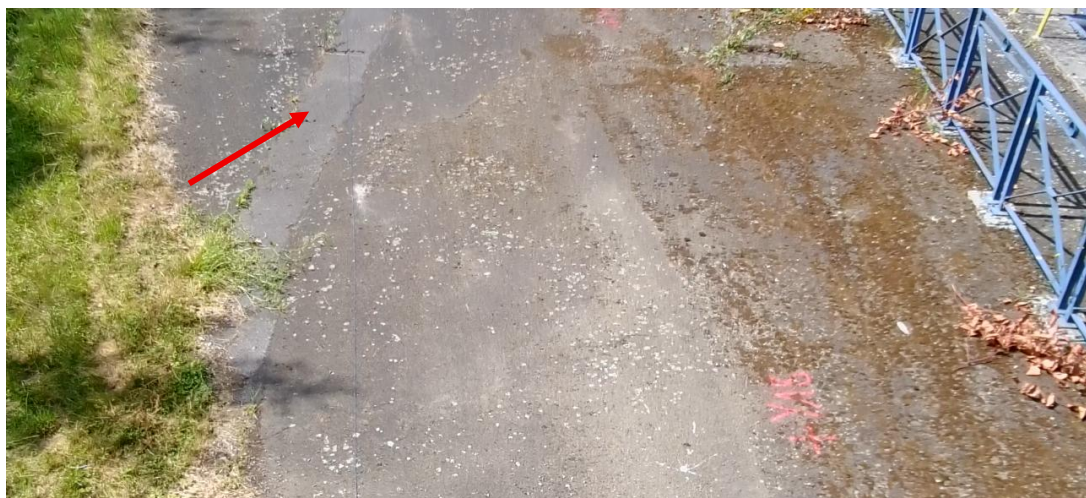
Sur les lignées **L22 et L23 sur la zone 2 RD**, la gaine représentée est retrouvée ci-dessous :

Figure 24 : Vue sur la gaine transversale zone 2 RD

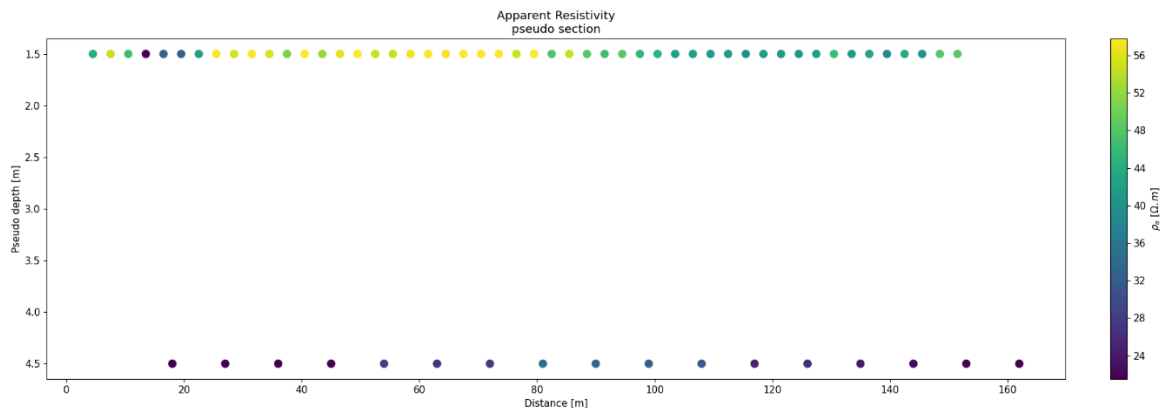
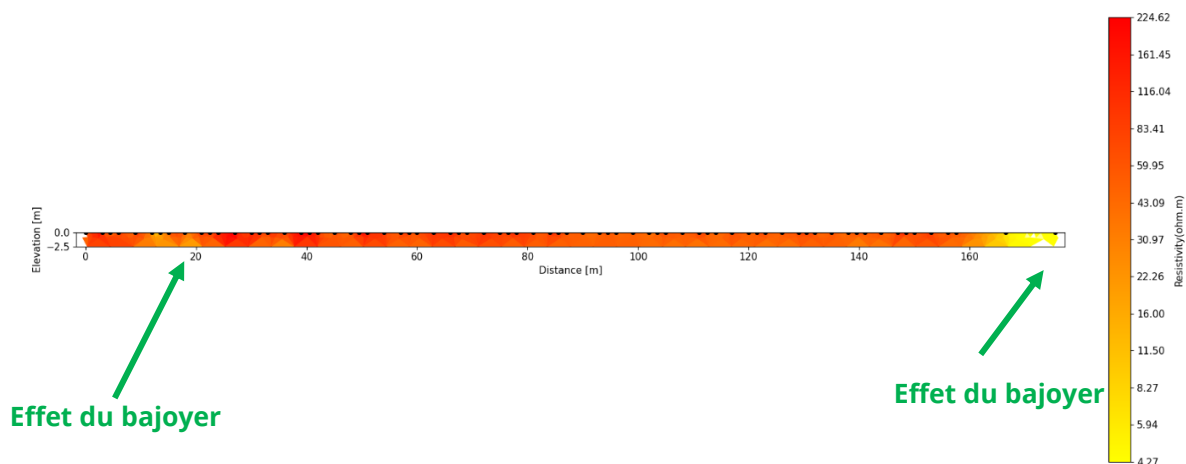
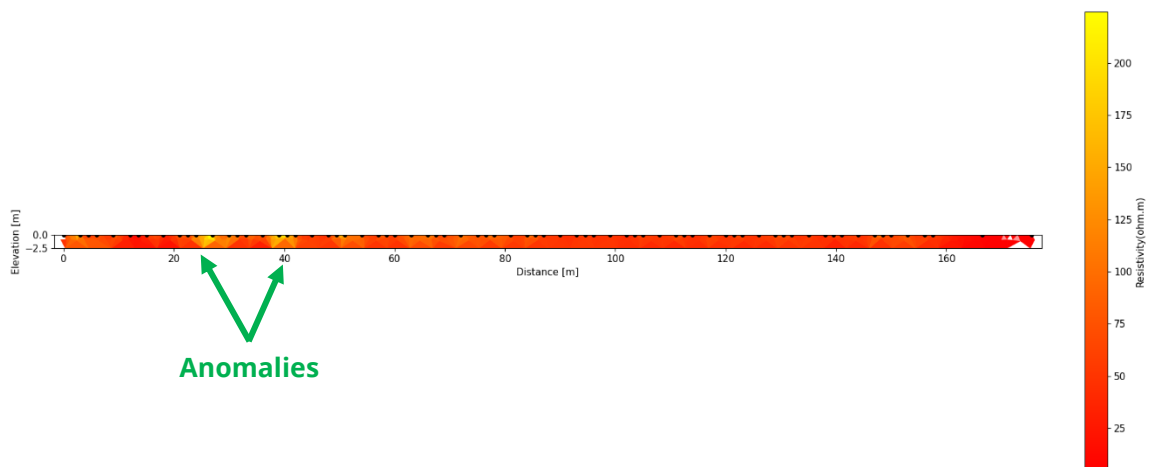
Figure 28 : Résistivité apparente et pseudo profondeur d'investigation RG SAS plein

Figure 29 : Pseudo-section 2D (log10) en fonction de la résistivité et profondeur apparente RG SAS plein

Figure 30 : Pseudo-section 2D en fonction de la résistivité et profondeur apparente RG SAS plein

- Pour une pseudo-profondeur de 1.5m, les résistivités apparentes sont comprises entre 18.66 et 72.04 Ohm.m. La résistivité apparente moyenne est de 48.51 Ohm.m. Le terrain est donc classé comme des limons.
- Pour une pseudo-profondeur de 4.5m, les résistivités apparentes sont comprises entre 10.5 et 34.72 Ohm.m. La résistivité apparente moyenne est de 23.76 Ohm.m. Le terrain est donc classé comme un terrain marécageux/limons.
- Aux abscisses 18m et 160m, nous avons une baisse de résistivité anormale. Cela peut correspondre à l'effet des bajoyers. Une infiltration au niveau des bajoyers est aussi probable.
- Aux abscisses de 25m et 40m, nous avons augmentation de résistivité anormale. Nous avons la présence d'un bâtiment à proximité. Les fondations et le comptage des sols peuvent être différents. Les lignées L5 et L6 Zone 3 RG montrent une différence entre les couches de la plateforme.

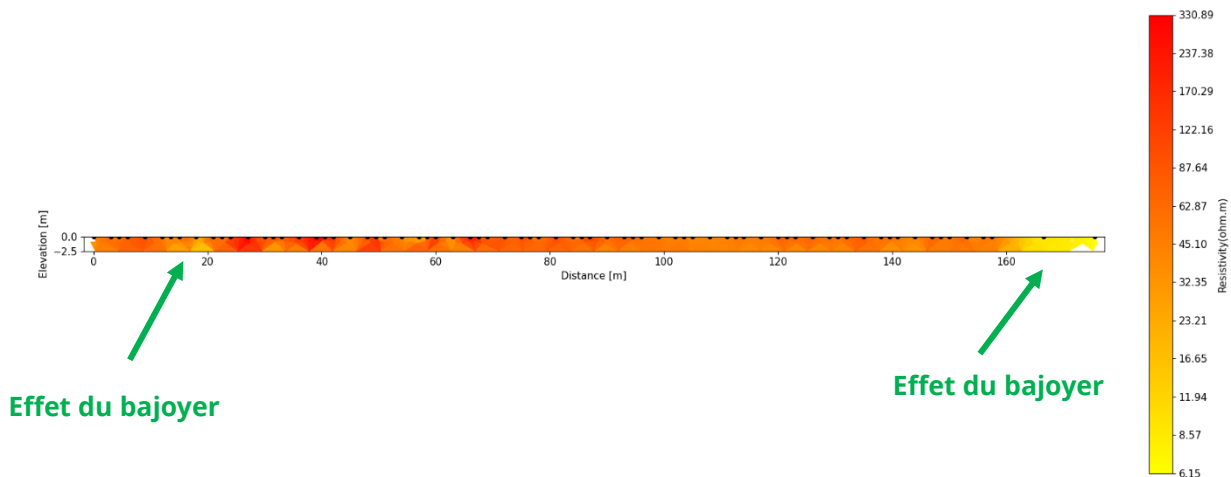
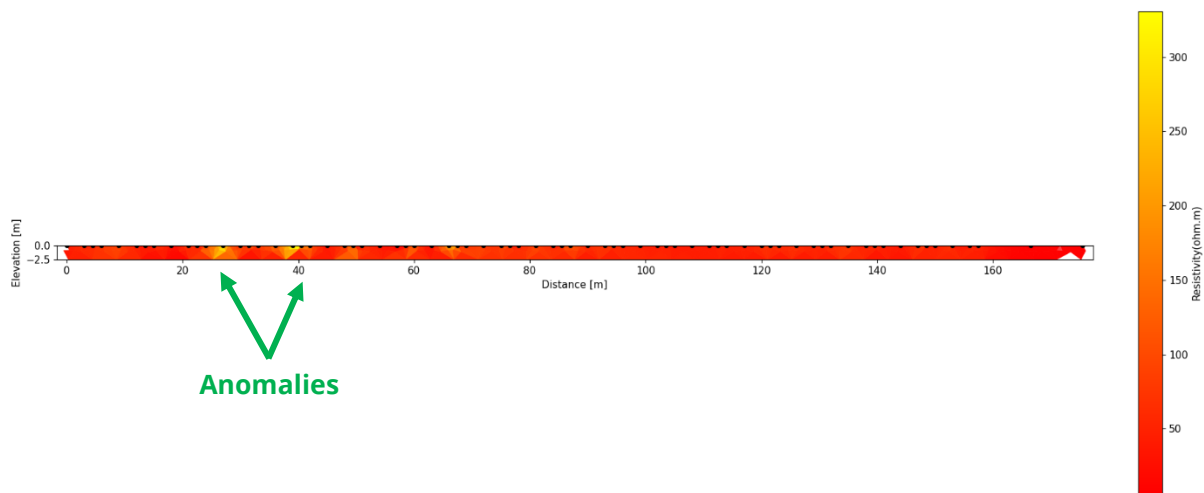
Figure 32 : Pseudo-section 2D (log10) en fonction de la résistivité et profondeur apparente RG SAS vide

Figure 33 : Pseudo-section 2D en fonction de la résistivité et profondeur apparente RG SAS vide

- Pour une pseudo-profondeur de 1.5m, les résistivités apparentes sont comprises entre 32.12 et 75.44 Ohm.m. La résistivité apparente moyenne est de 49.77 Ohm.m. Le terrain est donc classé comme des limons.
- Pour une pseudo-profondeur de 4.5m, les résistivités apparentes sont comprises entre 13.8 et 48.63 Ohm.m. La résistivité apparente moyenne est de 26.84 Ohm.m. Le terrain est donc classé comme un terrain marécageux/limons.
- Aux abscisses 18 et 164m, nous observons une baisse de résistivité sur une profondeur de 2.5m. C'est l'effet des bajoyers qui altère les résultats. Une infiltration au niveau des bajoyers est aussi probable.

- Aux abscisses de 25m et 40m, nous avons augmentation de résistivité anormale. Nous avons la présence d'un bâtiment à proximité. Les fondations et le comptage des sols peuvent être différents. Les lignées L5 et L6 Zone 3 RG montrent une différence entre les couches de la plateforme.

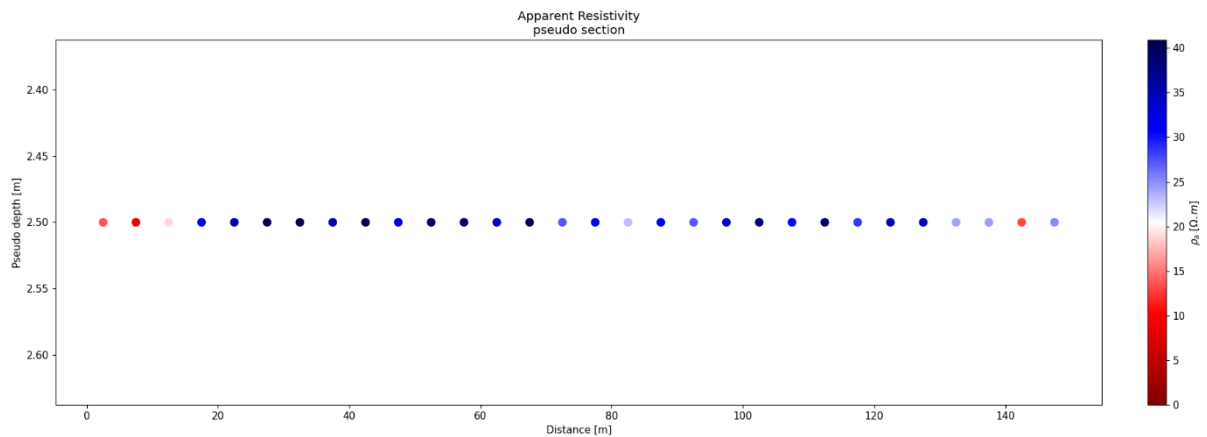
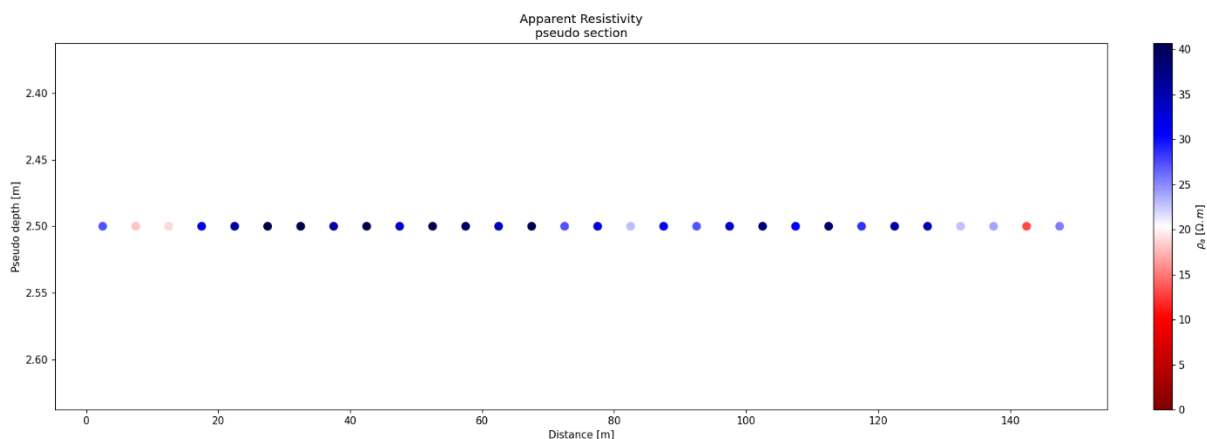
Figure 34 : Résistivité apparente et pseudo profondeur d'investigation RD SAS plein

Figure 35 : Résistivité apparente et pseudo profondeur d'investigation RD SAS vide

- Nous n'avons quasiment pas de différence entre les valeurs mesurées en SAS plein et SAS vide.
- Le terrain est donc classé comme un terrain marécageux.

- Aux abscisses 12.5 et 147.5m nous avons une baisse de résistivité apparente. Cette baisse de résistivité est probablement due à l'influence des bajoyers et une infiltration à ce niveau.
- Aux abscisses 32.5 et 47.5 nous avons une augmentation anormale de la résistivité. L'abscisse de 32.5m correspond à une tranchée électrique. Le vide de la tranchée peut augmenter la résistance du sol. Pour l'abscisse 47.5m, il est probable que la couche soit différente de celle rencontrée communément (voir lignée radar L1 Zone 2 RD).

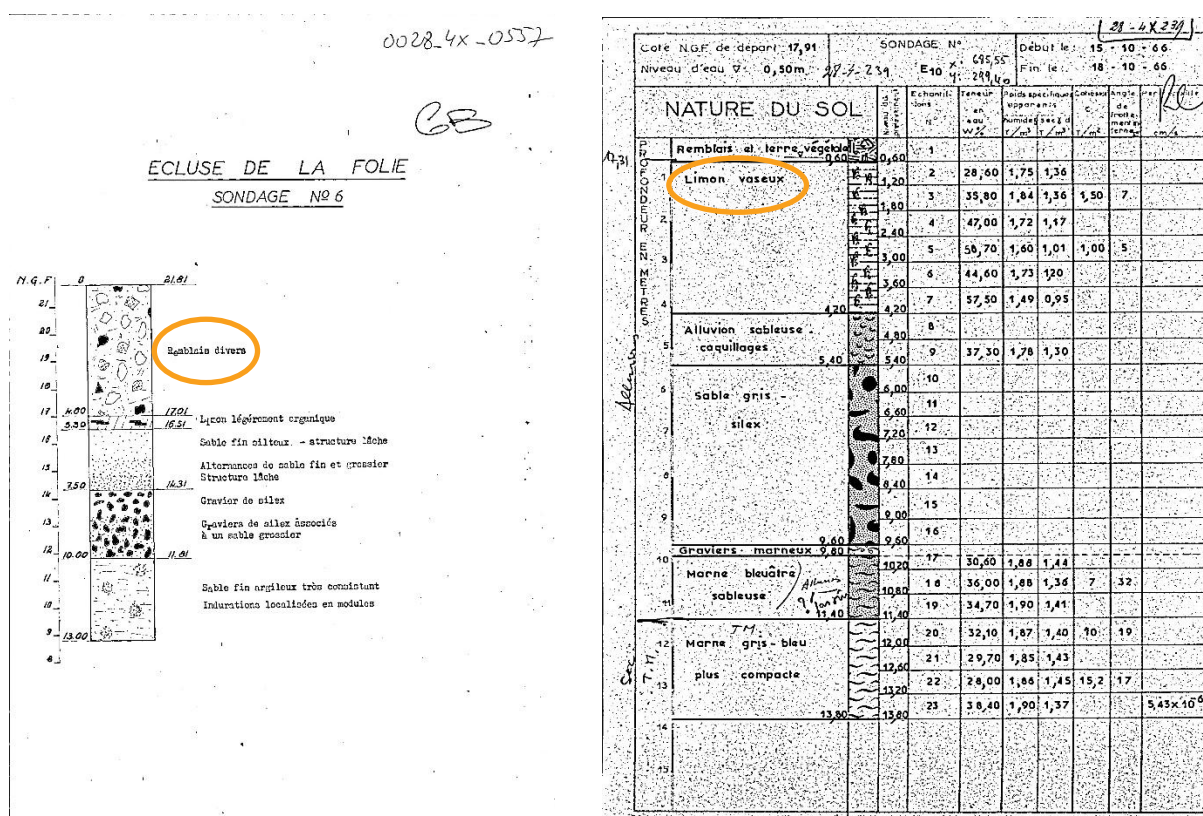
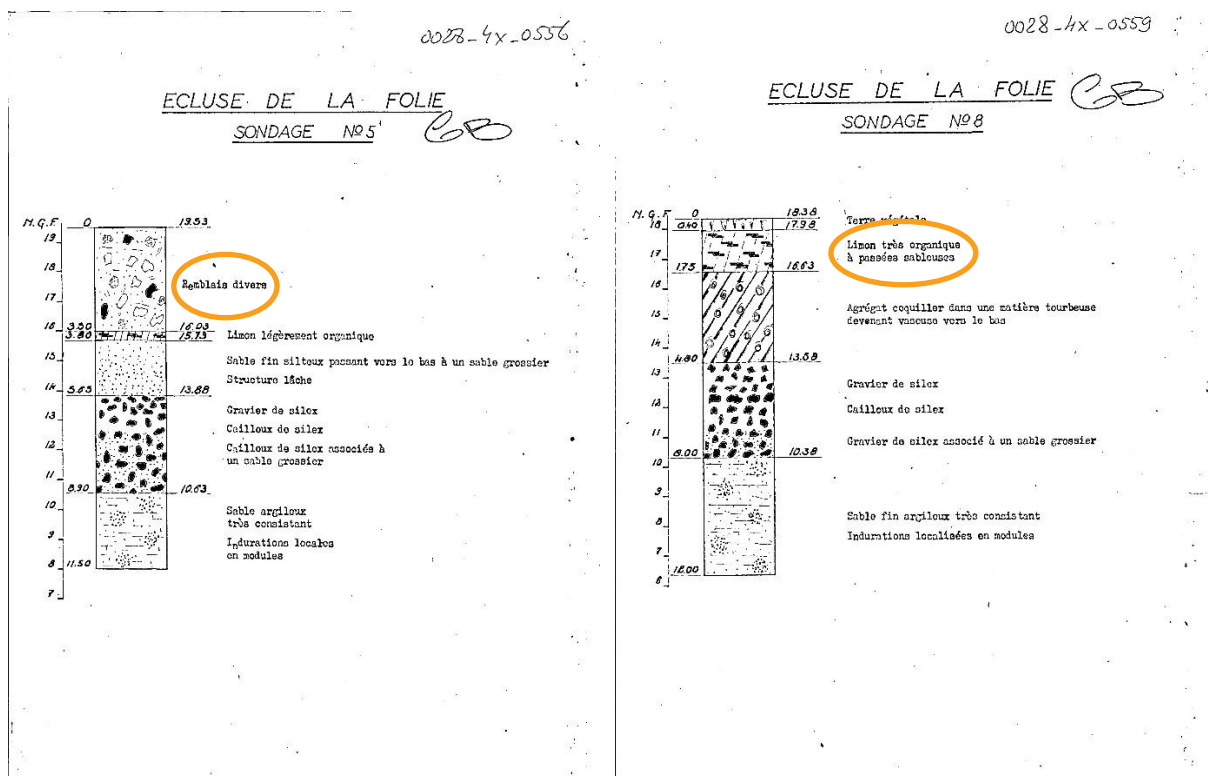
Figure 38 : Sondages sur la rive droite

Les sondages réalisés sur les 2 rives mettent en évidence un sol assez hétérogène avec la présence de remblai divers jusqu'à une profondeur de 4m maximum. D'autres sondages ont mis en évidence la présence de limon vaseux/organique jusqu'à une profondeur de 4m. La présence de limon confirme en partie les résultats très bas des résistivités.

L'installation des grues devra tenir compte de la présence des réseaux enterrés. Cependant, en raison des infiltrations probables d'eau dans les remblais ainsi que l'hétérogénéité quasi généralisée des plateformes, il est conseillé de réaliser des essais de portance aux emplacements prévus pour l'implantation des grues.
