Rapport d'inspection

12 au 14 mai 2025

Ecluse de Bruay-sur-Escaut

Inspection subaquatique du 12 au 14 mai 2025

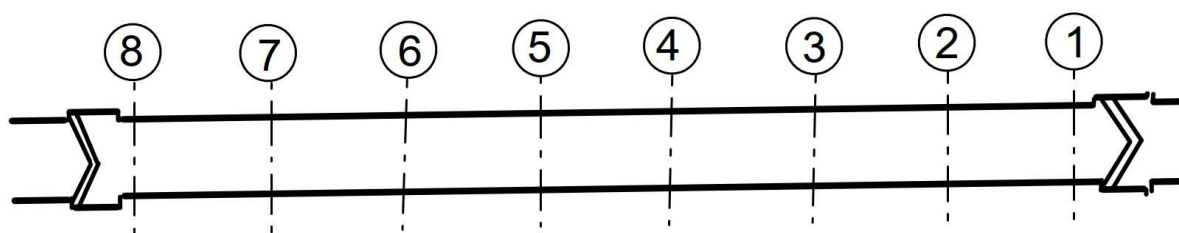
3.2 PLAN DE REPÉRAGE DU SAS

Le sas de l'écluse, de 12 m de large et 144,60 m de longueur utile, est entrecoupé de 8 joints waterstop traversant le radier et les bajoyers. Par souci de compréhension, nous avons numéroté les joints de 1 à 8, le joint n°1 étant situé le plus en AMONT (au droit du mur de chute), et le joint n°8 le plus en AVAL.

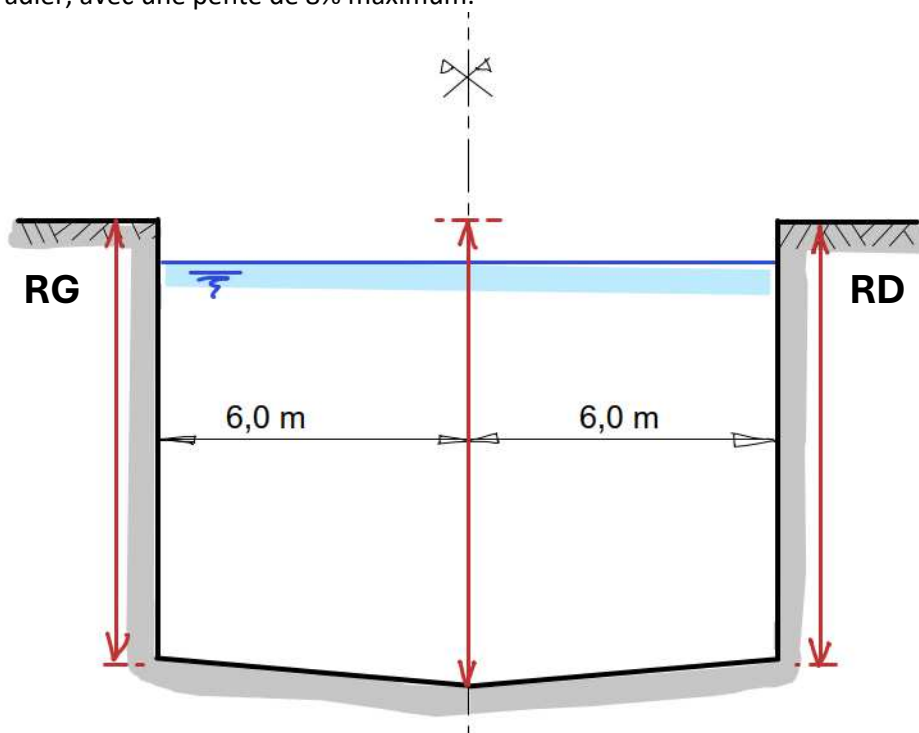
Une coupe en travers du sas montre que le radier se présente en forme de cunette, axée au centre du radier, avec une pente de 8% maximum.

A l'aide de notre sonde MOSS-DEPTH, nous avons mesuré, au droit des 8 joints précités, la hauteur entre l'arase supérieure de la poutre de couronnement du bajoyer et le niveau du radier.
