# Dossier Technique Immobilier

Numéro de dossier : 25/EXID/0326\_4543  
Date du repérage : 04/11/2024, 24/03/2025 et 26/03/2025

Adresse : ..... **Caserne Gendarmerie de Saint-Pierre**  
**Bâtiment 3 (Appt 1/5/9/12)**

## Rapport de mission de repérage des matériaux et produits contenant de l'amiante dans les immeubles bâtis avant réalisation de travaux

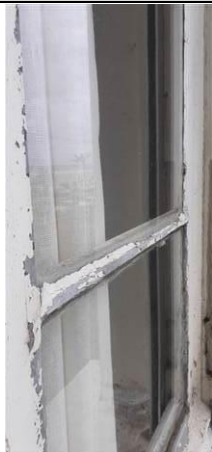
Identifiant et échantillons	Localisation	Composant de la construction	Parties du composant	Description	Photo
M001-P001	Séjour	2 - Parois verticales extérieures et Façades - Menuiseries extérieures	Joint de mastic de vitrage (notamment châssis aluminium)	<p>Joint de mastic de vitrage (notamment châssis aluminium)</p> <p><b>Réf. laboratoire:</b> 25KE008845-001 <b>Commentaires Laboratoire:</b> Calcination et/ou attaque acide1 <b>Analyse à réaliser:</b> Toutes les couches mélangées</p>

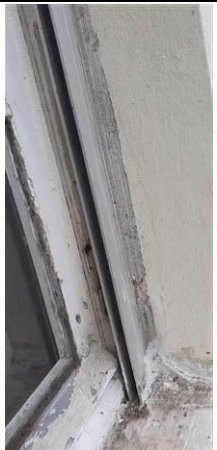
M002-P002	Séjour	2 - Parois verticales extérieures et Façades - Menuiseries extérieures	Joint de périphérie	Joint de périphérie  <b>Réf. laboratoire:</b> 25KE008845-002 <b>Commentaires Laboratoire:</b> Calcination et/ou attaque acide1 <b>Analyse à réaliser:</b> Toutes les couches mélangées

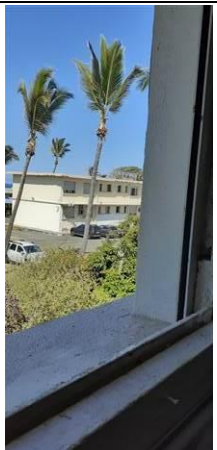
M013-P002 - APT 5	Appt 5 - Cuisine	2 - Parois verticales extérieures et Façades - Façades lourdes y compris poteaux	Enduit extérieur (projeté, lissé ou taloché)	Enduit extérieur (projeté, lissé ou taloché)  <b>Commentaires prélèvement:</b> Enduit extérieur (projeté, lissé ou taloché) Envoyé au labo en tant que : Enduit extérieur (projeté, lissé ou taloché) <b>Réf. laboratoire:</b> 24KE030556-002 <b>Commentaires Laboratoire:</b> Calcination et/ou attaque acide1 <b>Analyse à réaliser:</b> Toutes les couches mélangées

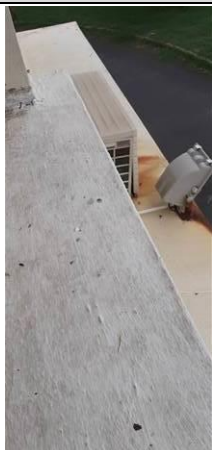
Identifiant et échantillons	Localisation	Composant de la construction	Parties du composant	Description	Photo
M003-P003	Séjour	2 - Parois verticales extérieures et Façades - Façades lourdes y compris poteaux	Enduit extérieur (projeté, lissé ou taloché)	Enduit extérieur (projeté, lissé ou taloché) <b>Réf. laboratoire:</b> 25KE008845-003 <b>Commentaires Laboratoire:</b> Calcination et/ou attaque acide1 <b>Analyse à réaliser:</b> Toutes les couches mélangées

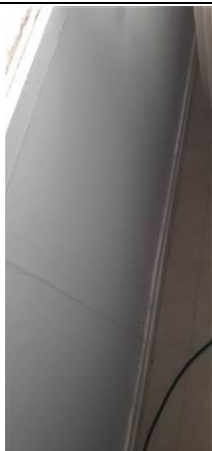
M004-P004	Séjour	3 - Parois verticales intérieures - Murs et cloisons maçonnés	Enduit à base de ciment lissé ou taloché	Enduit à base de ciment lissé ou taloché <b>Réf. laboratoire:</b> 25KE008845-004 <b>Commentaires Laboratoire:</b> Calcination et/ou attaque acide1 <b>Analyse à réaliser:</b> Toutes les couches mélangées

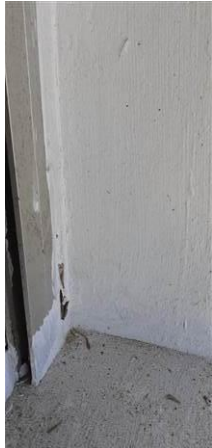
M015-P004 - APT 5	Appt 5 - Cuisine	2 - Parois verticales extérieures et Façades - Menuiseries extérieures	Joint de menuiserie store	Joint de menuiserie store <b>Commentaires prélèvement:</b> Joint de menuiserie store Envoyé au labo en tant que : Joint de menuiserie store <b>Réf. laboratoire:</b> 24KE030556-004 <b>Commentaires Laboratoire:</b> Calcination et/ou attaque acide1 <b>Analyse à réaliser:</b> Toutes les couches mélangées
