# **RAPPORT DE MISSION :**

**N° 2022.007.0110**

**Expertise – Diagnostic : Charpente et planchers  
en bois de la préfecture de la Seine Maritime (76).**

Le 20 Avril 2022

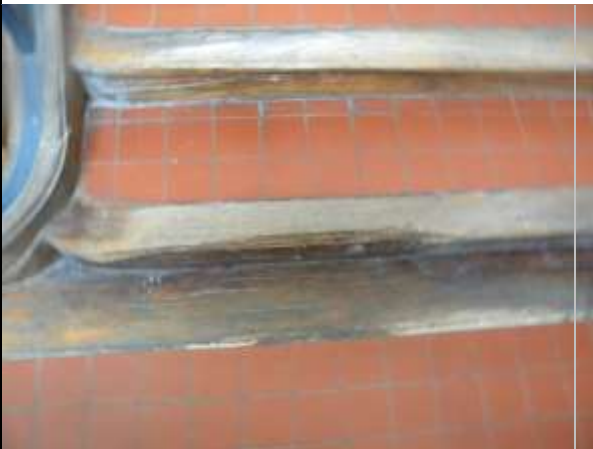
n°	zone	Description
6	Palier RDC-R+1	<p>Marche cassée.</p> <div>

</div> <p>Photo 9 Marche cassée.</p>

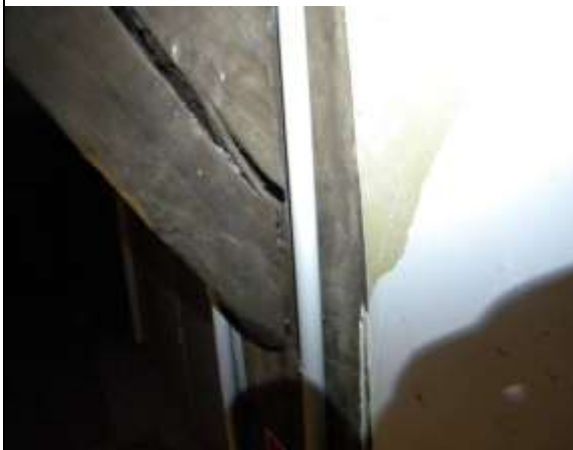
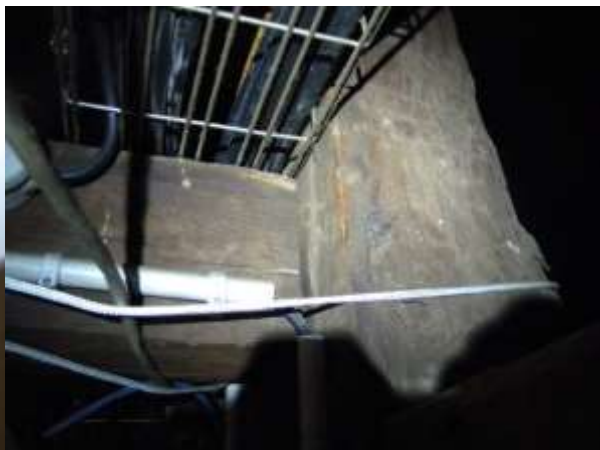
n°	zone	Description
30	Ferme 1	Jeux assemblages contrefiche/poteau et poutre/poteau. <div data-bbox="320 443 896 891" data-label="Image">

</div> <div data-bbox="320 891 651 920" data-label="Caption"> <p>Photo 51 Jeux assemblages</p> </div> <div data-bbox="900 891 1227 920" data-label="Caption"> <p>Photo 52 Jeux assemblages</p> </div>

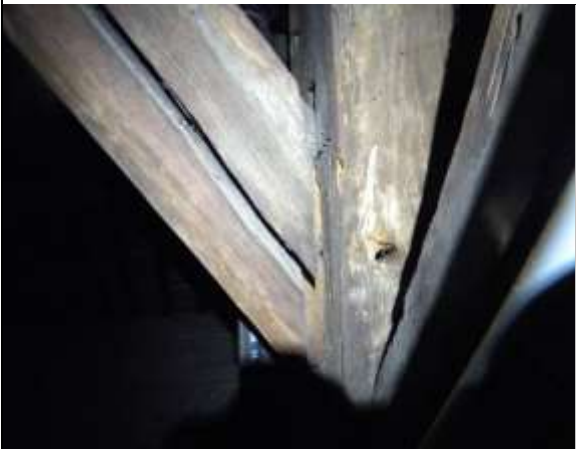
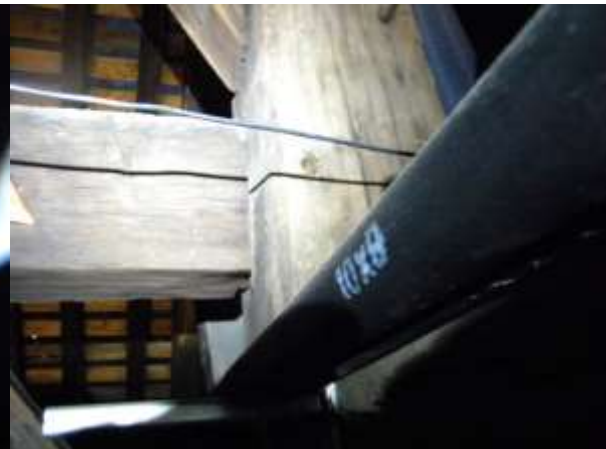
n°	zone	Description
35	Ferme 3	Jeux assemblages contrefiche/poteau et poutre/poteau. Contrefiche qui bouge.

Photo 60 Jeux assemblages           Photo 61 Jeux assemblages

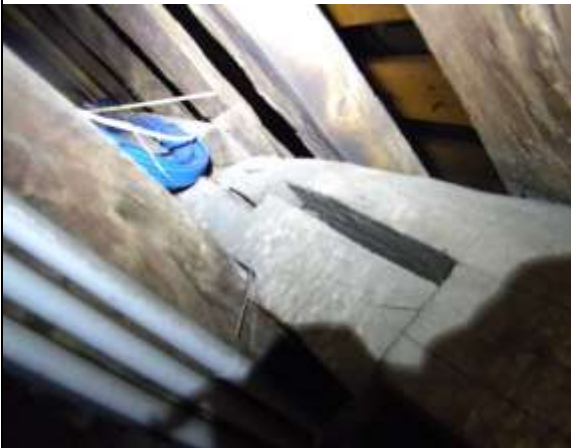
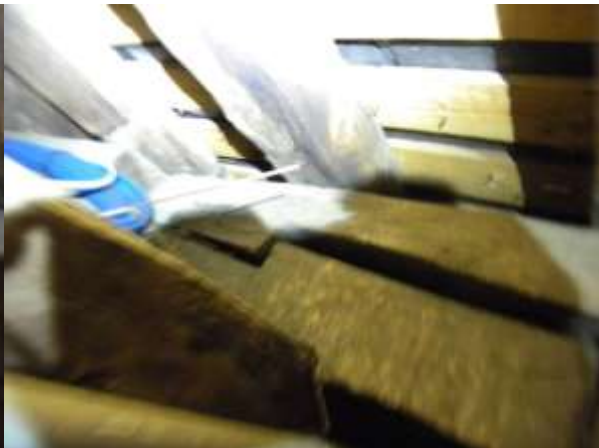
n°	zone	Description
40	Ferme 5	<p>Jeu important trait de Jupiter.</p> <div>

</div> <p>Photo 69 Jeu important trait de Jupiter      Photo 70 Jeu important trait de Jupiter</p>

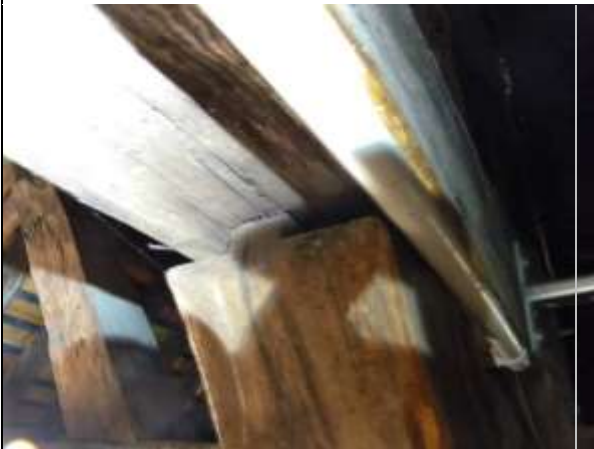
n°	zone	Description
41	Ferme 5	<p>Jeu important contrefiche.</p> <div>

</div> <p>Photo 71 Jeu important contrefiche</p>

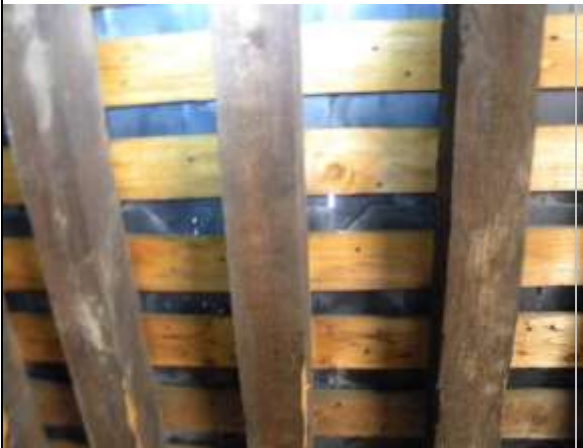
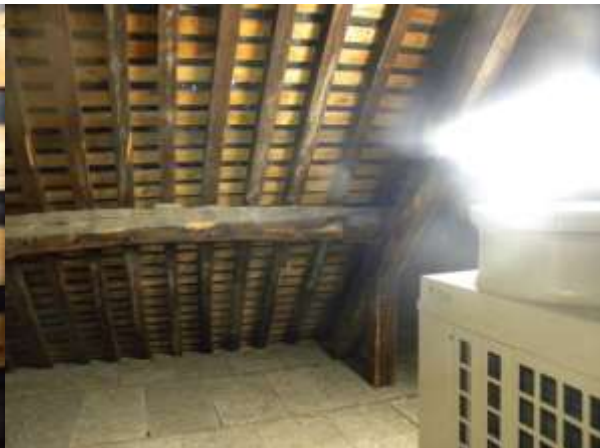
n°	zone	Description
42	Travée 5-6	Jours couverture sur versant Sud. <div data-bbox="322 445 908 891" data-label="Image">

</div> <div data-bbox="322 891 614 920" data-label="Caption"> <p>Photo 72 Jour couverture</p> </div> <div data-bbox="901 891 1190 920" data-label="Caption"> <p>Photo 73 Jour couverture</p> </div>

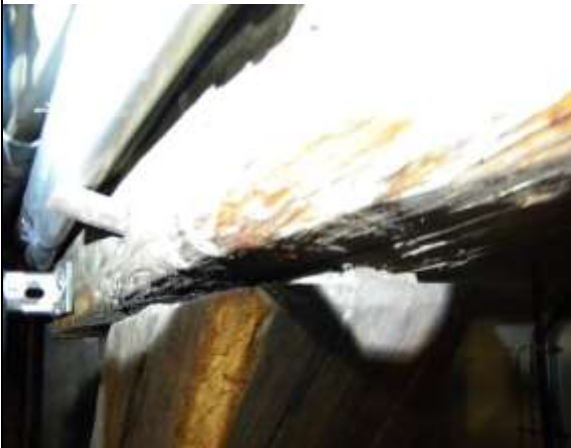
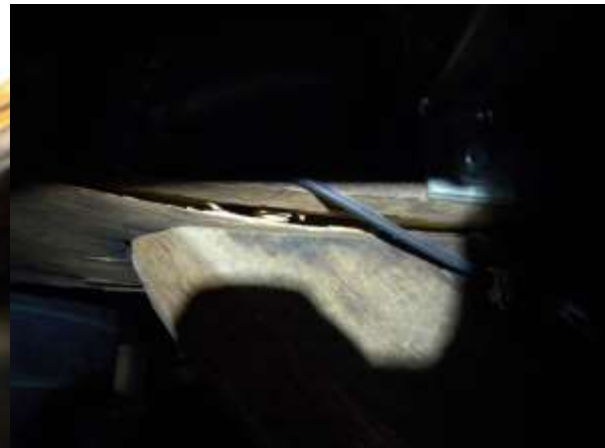
n°	zone	Description
46	Ferme 7	Jeux contrefiches. <div data-bbox="322 445 896 891" data-label="Image">

</div>
		<div data-bbox="322 891 609 920" data-label="Caption"> <p>Photo 80 Jeu contrefiche</p> </div> <div data-bbox="906 891 1185 920" data-label="Caption"> <p>Photo 81 Jeu contrefiche</p> </div>

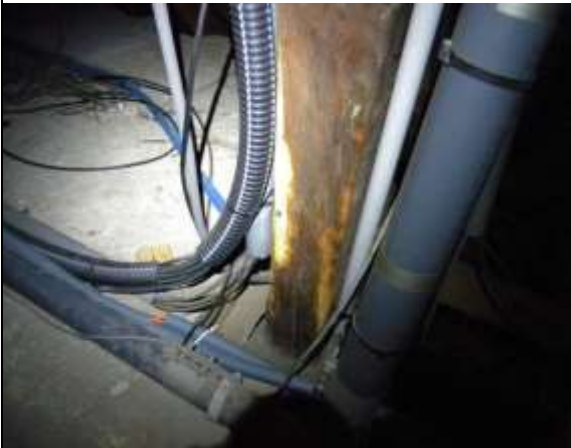
n°	zone	Description
47	Ferme 7	Traces de bûchage et présence de puits d'injection. Discoloration blanchâtre sur arbalétrier versant Sud. <div data-bbox="322 1220 896 1666" data-label="Image">

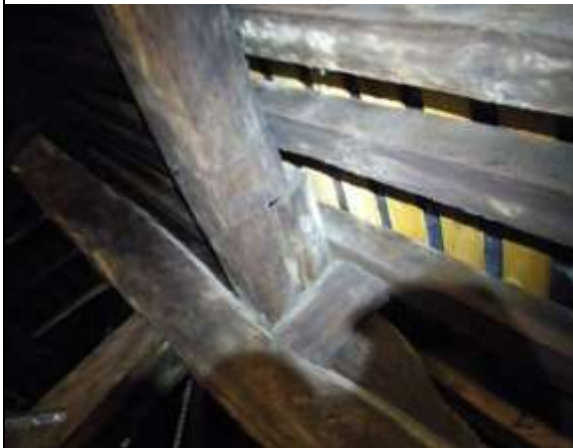
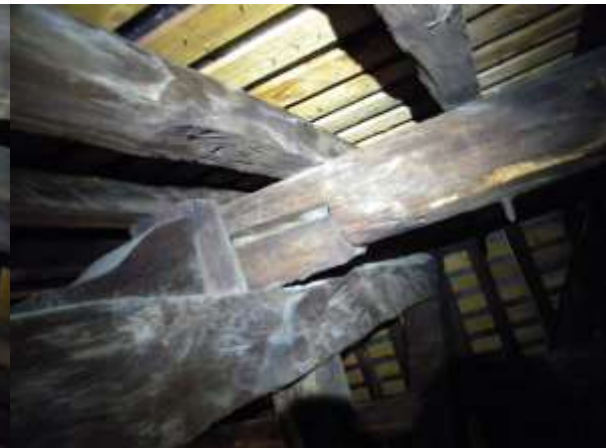
n°	zone	Description
48	Ferme 7	Jeu trait de Jupiter.

Photo 84 Jeu trait de Jupiter      Photo 85 Jeu trait de Jupiter

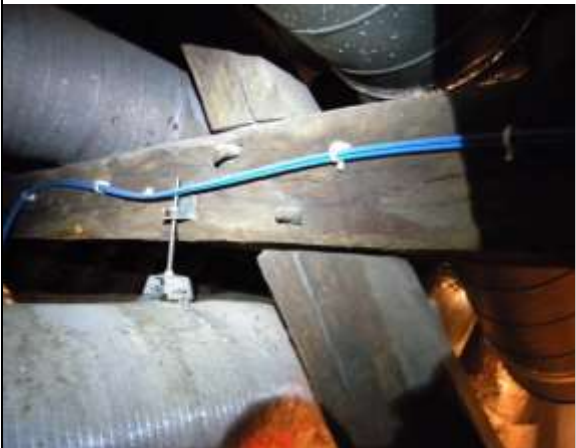
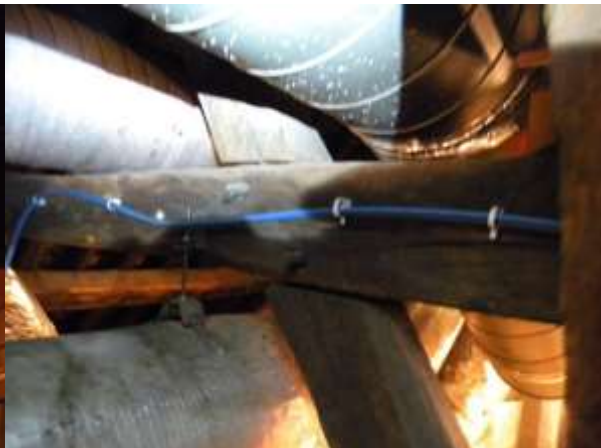
n°	zone	Description
79	Ferme 6	Jeux assemblages fiches versant Sud.

Photo 137 Jeux assemblages      Photo 138 Jeux assemblages

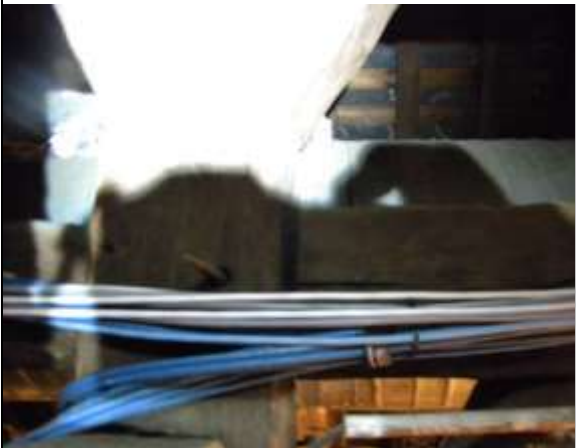
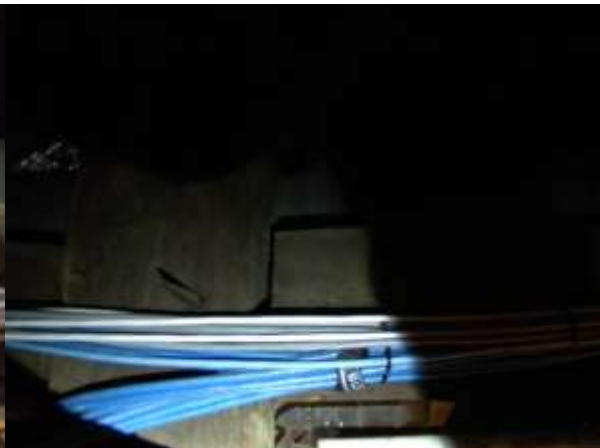
n°	zone	Description
91	Ferme 10	<p>Jeu assemblage poutre/poinçon ferme 10.</p> <div>

</div> <p>Photo 159    Jeu assemblage                      Photo 160    Jeu assemblage</p>

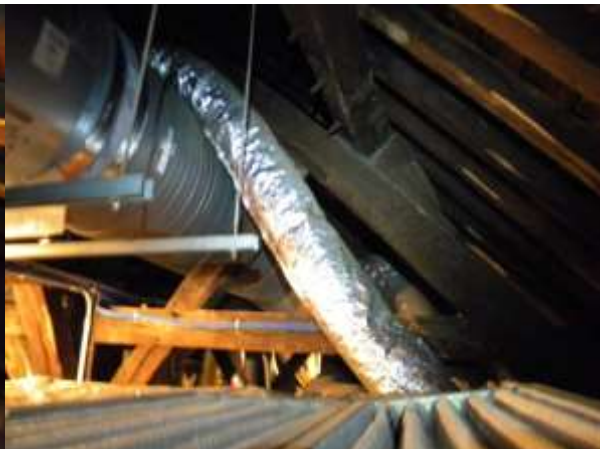
</div> <div data-bbox="320 1592 628 1624" data-label="Caption"> <p>Photo 168 Vue générale</p> </div> <div data-bbox="898 1592 1204 1624" data-label="Caption"> <p>Photo 169 Vue générale</p> </div>

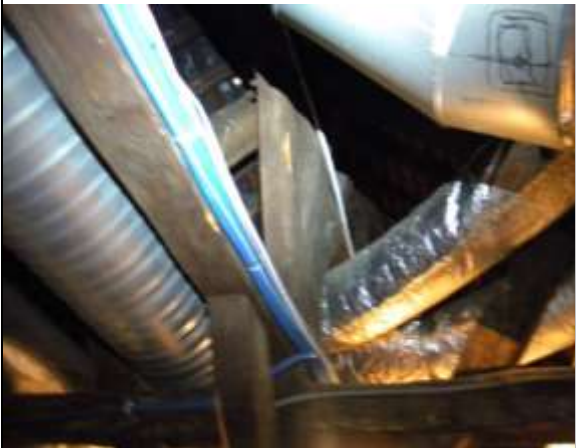
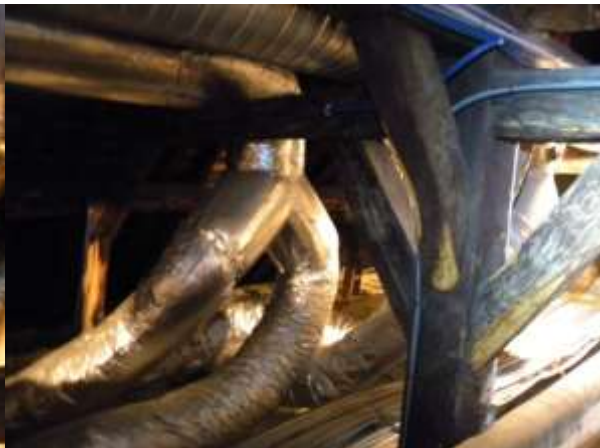
n°	zone	Description
99	Ferme 14	<p>Vues générales.</p> <div>

</div> <p>Photo 174 Vue générale      Photo 175 Vue générale</p>

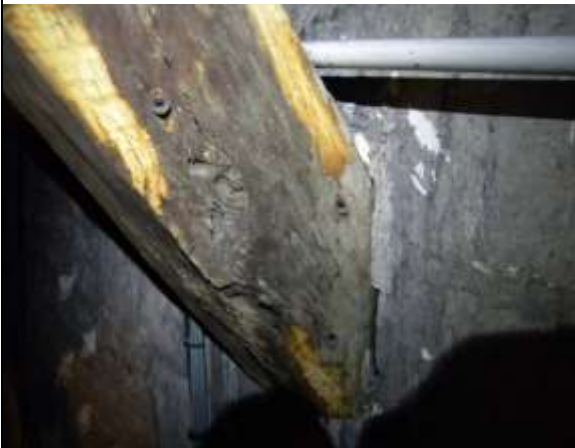
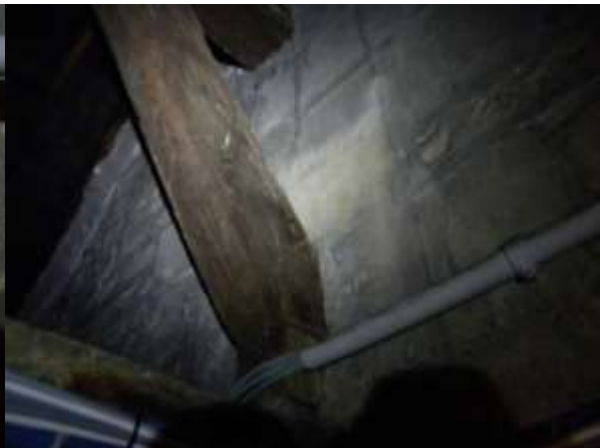
n°	zone	Description
107	Travée 15-16	<p>Présence de puits d'injection sur éléments bois en contact avec le mur.</p> <div data-bbox="322 445 900 891" data-label="Image">

</div> <p>Photo 188    Puits d'injection                      Photo 189    Puits d'injection</p>
