PREFECTURE DE LA SEINE-MARITIME

CONSTATS VISUELS & DIAGNOSTIC TECHNIQUE

Portant sur l'état d'infestation parasitaire
de l'immeuble de l'Hôtel de Préfecture de la Seine-Maritime
Sis 7 place de la madeleine, CS16036, 76036 Rouen CEDEX

Constat établi suivant la norme NF P 03-200.

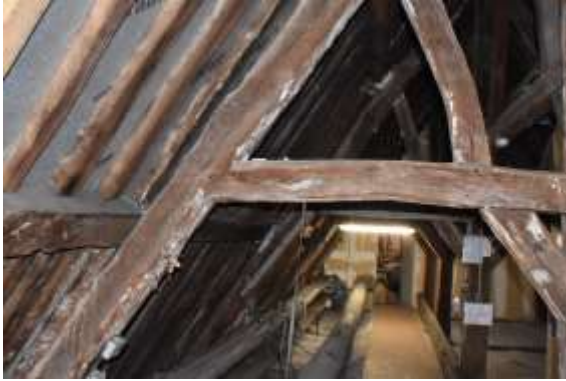
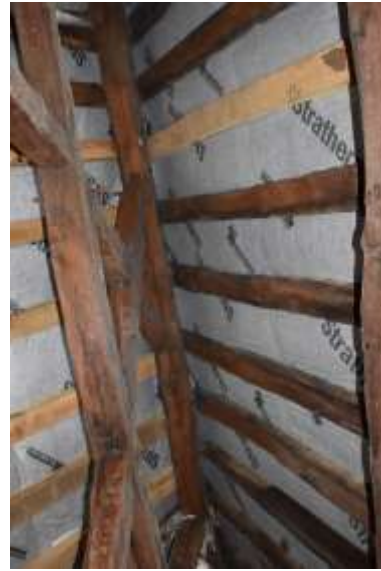
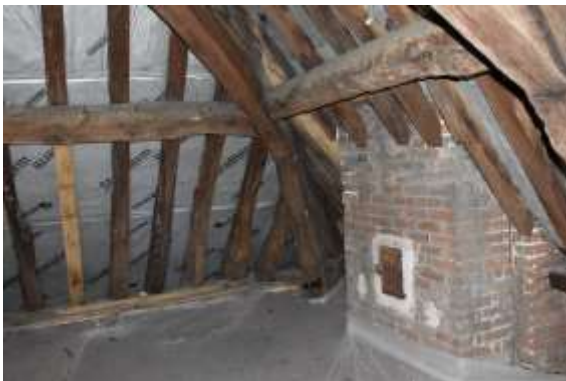
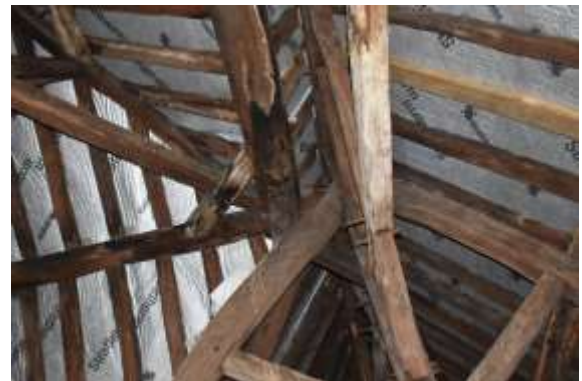
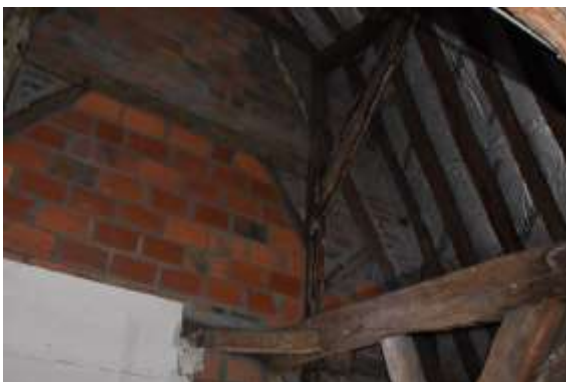
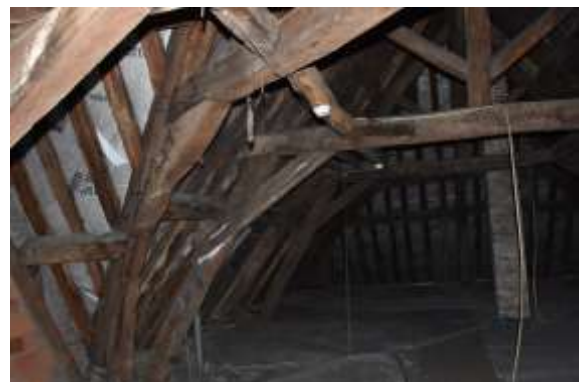
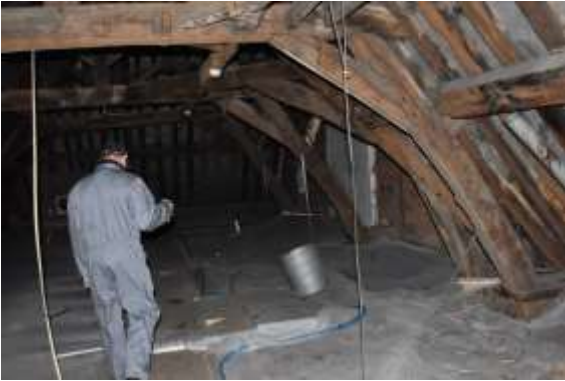
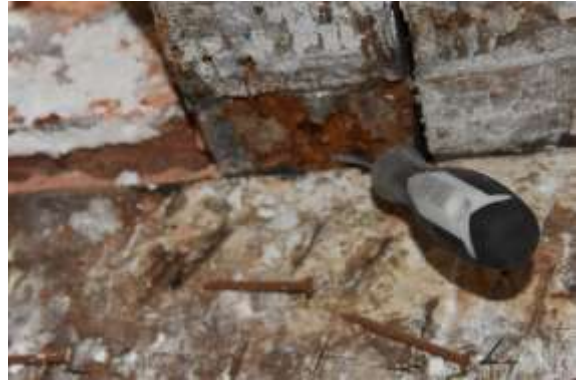
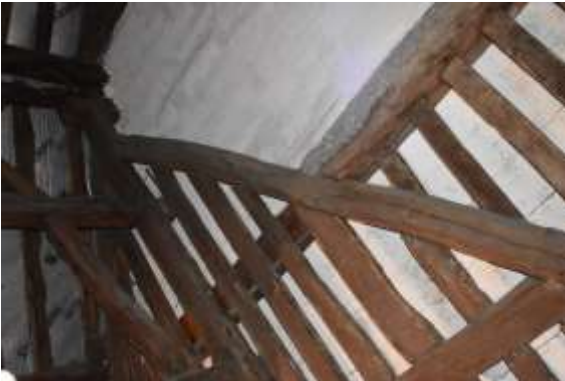
II.1.A – BÂTIMENT A - NIVEAU COMBLES : (Vues générales PHOTOS 01 à 09)

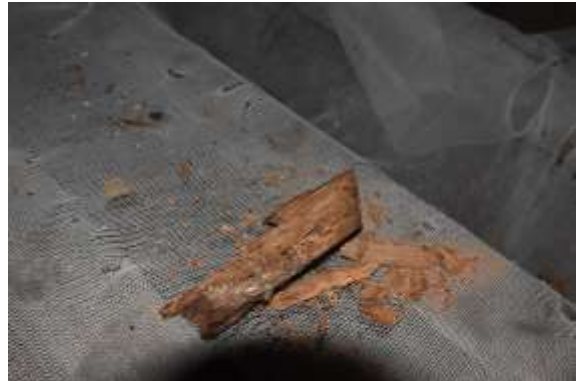
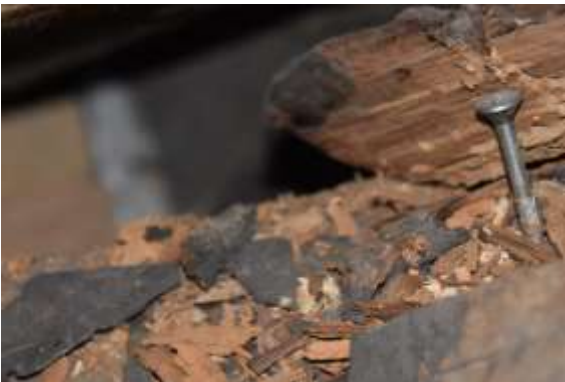
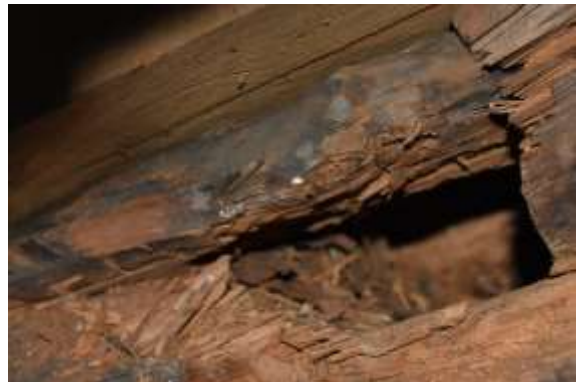
LOCAL ET ZONE EXAMINEE	Combles en grenier en partie centrale, noue Sud-Ouest sur corps central
ELEMENT CONCERNE	Pieds d'arbalétrier et sablière (PHOTOS 10 à 12)
RESULTAT DE L'INFESTATION	PRELEVEMENT N°5 DE L'ANALYSE MYCOLOGIQUE DU 08 MAI 2019. Attaque active de grosse vrillette (<i>Xestobium Rufovillosum</i>).
REMARQUES	Un traitement insecticide curatif à cœur de bois est préconisé.

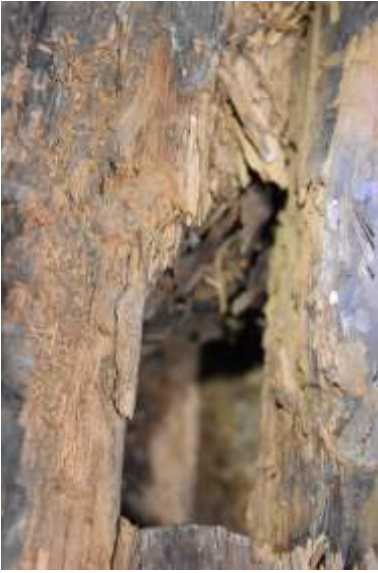
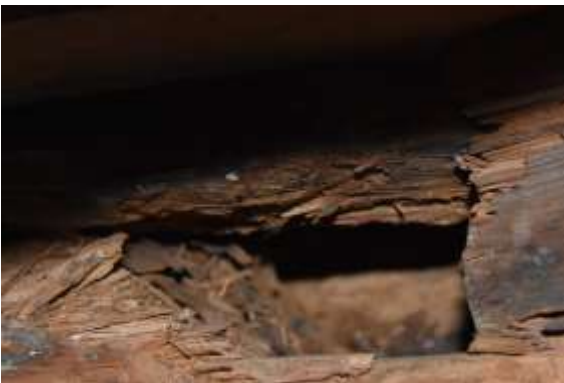
LOCAL ET ZONE EXAMINEE	Combles en grenier versant Nord, pied de noue Est en extrémité Ouest de l'aile
ELEMENT CONCERNE	Pieds d'arbalétrier de noue et sablière (PHOTOS 13 à 15)
RESULTAT DE L'INFESTATION	PRELEVEMENT N°6 DE L'ANALYSE MYCOLOGIQUE DU 08 MAI 2019. Attaque active de grosse vrillette (<i>Xestobium Rufovillosum</i>) et présence de feutrages mycéliens de champignons lignivores à production de pourriture fibreuse de type <i>Donkioporia expansa</i>. Ces développements sont actifs.
REMARQUES	Prévoir un traitement fongicide curatif sur les zones contaminées. Un traitement insecticide curatif à cœur de bois est préconisé sur les zones attaquées par les larves de <i>Xestobium rufovillosum</i> .

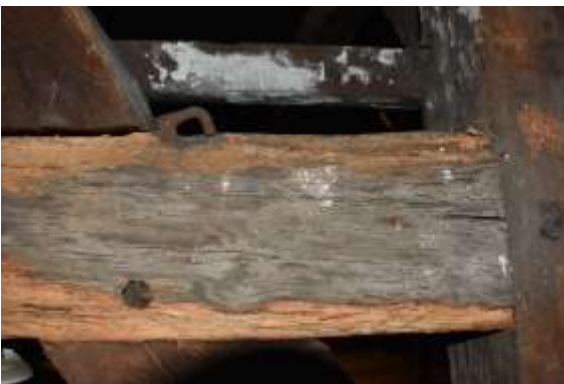
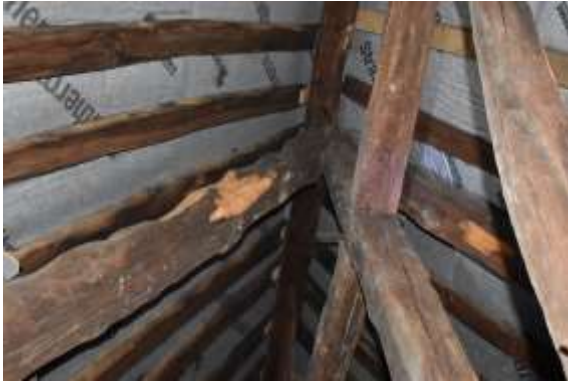
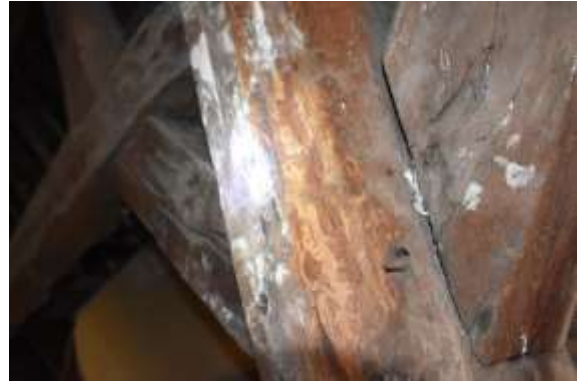
LOCAL ET ZONE EXAMINEE	Ensemble des combles en grenier de l'aile Ouest (PHOTOS 16 à 20)
ELEMENT CONCERNE	Pièces de bois de la charpente de l'ensemble des combles de l'aile Ouest
RESULTAT DE L'INFESTATION	Développement de grosse vrillette : les pièces ont été purgées mais n'ont reçu aucun traitement curatif insecticide.
REMARQUES	Un traitement insecticide curatif à cœur des bois contaminés est préconisé. La vermoulure constitue un excellent comburant qui facilite la propagation des incendies.

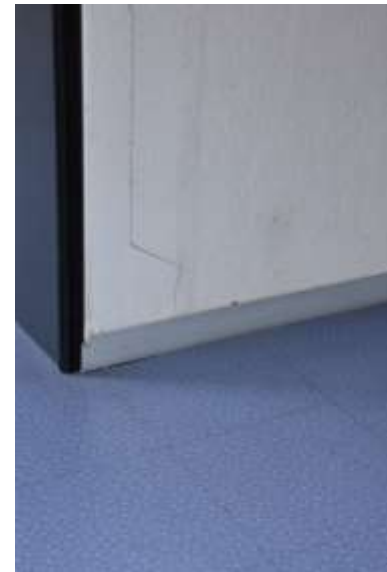
PHOTO 59

LOCAL ET ZONE EXAMINEE	CAGE D'ESCALIER PALIER R+1
ELEMENT CONCERNE	MUR DE REFEND SOUS SOMMIER PORTEUR
DESORDRES CONSTATES	Fissure verticale (PHOTOS 59 & 60)
REMARQUES	Cette fissure est à rapprocher des désordres constatés supra.

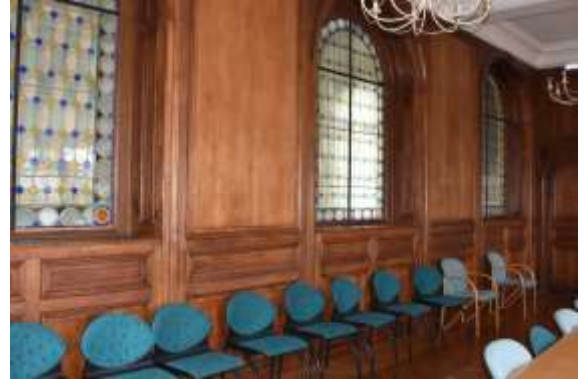
PHOTO 61

LOCAL ET ZONE EXAMINEE	SALLE DES VITRAUX SISE AU RDC EN LIMITE EST DE LA CAGE D'ESCALIER
ELEMENT CONCERNE	LAMBRIS ET PANNEAUTAGES, PARQUET (PHOTOS 61 à 68)
RESULTAT DE L'INFESTATION	Attaques actives d'Insectes à Larves Xylophages (ILX) de type grande vrillette. Infestations actives.
REMARQUES	Ces attaques sont particulièrement visibles dans l'angle Nord-Ouest de la salle derrière la plinthe au niveau des tasseaux qui porte les lambris. Des traces de galeries et des perforations sont perceptibles sur certaines lames de parquet. Nous constatons une défaillance des échanges aérauliques dans cette salle.

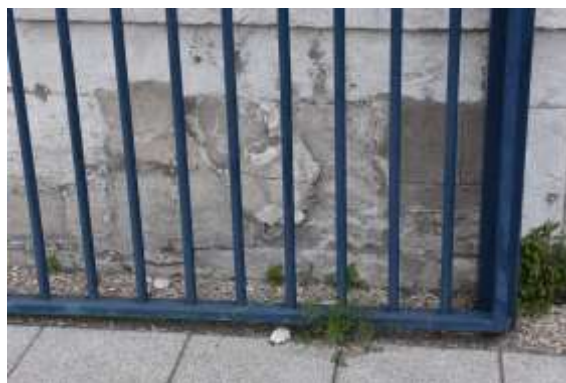
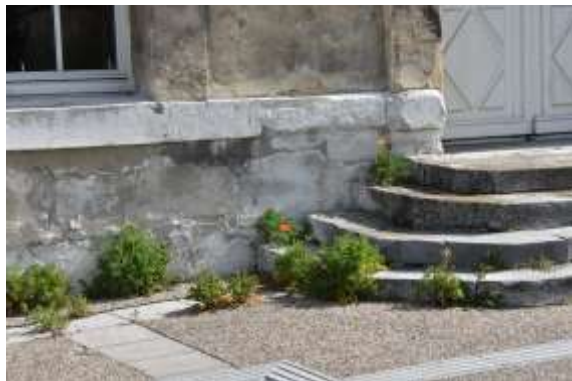
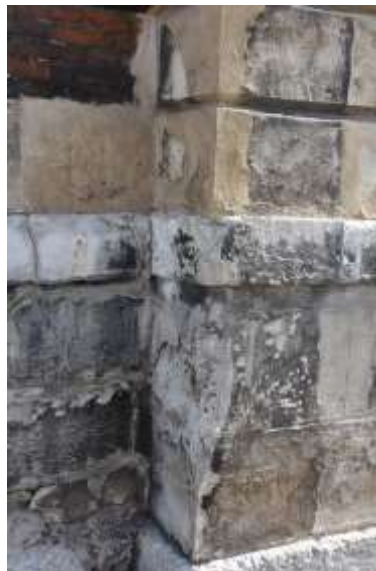
ZONE EXAMINEE	FACADE SUD
ELEMENT CONCERNE	PAVILLON SUD -EST
DESORDRES CONSTATES	Délitement des pierres en soubassement (PHOTOS 80 à 82).
REMARQUES	Les remontées capillaires favorisent les remontées de sels qui dégradent la pierre originelle et détachent les enduits de reprises effectués sur les blocs de pierre de taille.

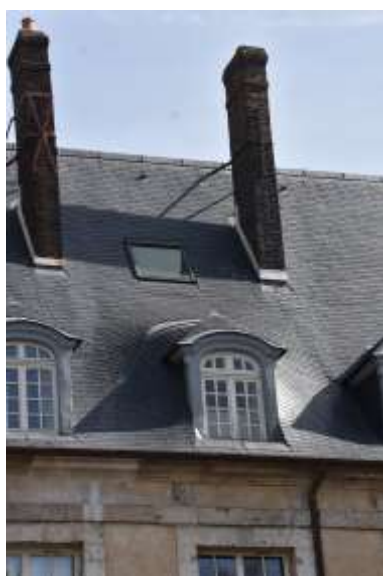
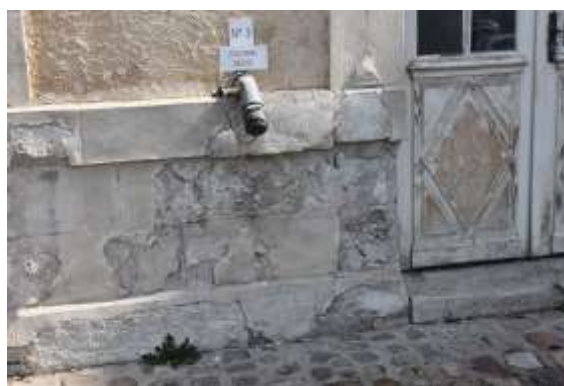
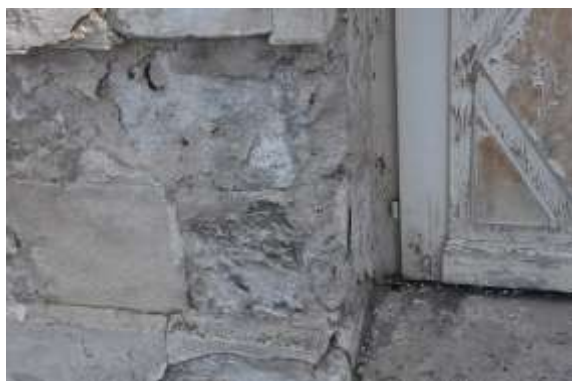
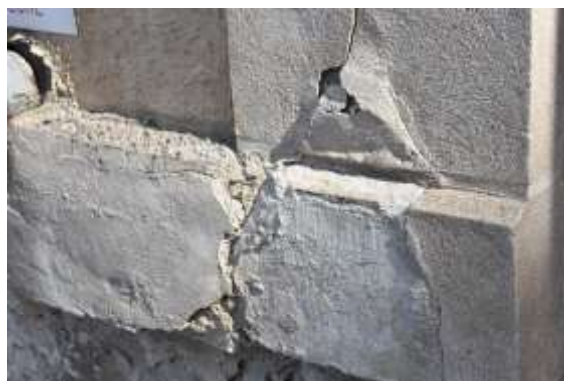
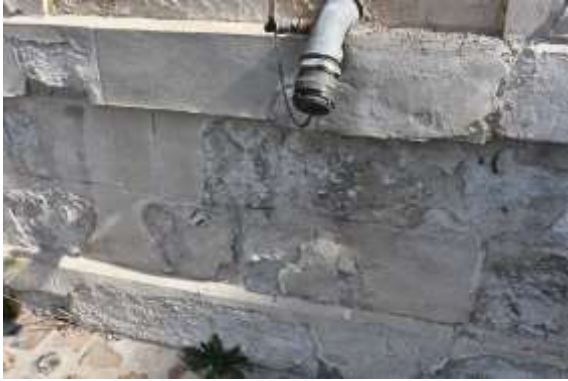
ZONE EXAMINEE	FACADE SUD
ELEMENT CONCERNE	AILE OUEST EN PARTIE CENTRALE (à l'aplomb de l'escalier)
DESORDRES CONSTATES	Délitement des pierres en soubassement se prolongeant au-dessus des allèges de baies (PHOTOS 83 à 87).
REMARQUES	Les remontées capillaires favorisent les remontées de sels qui dégradent la pierre originelle et détachent les enduits de reprises effectués sur les blocs de pierre de taille. Ces remontées capillaires viennent s'additionner à l'humidité importante de la façade, constatée intérieurement à l'aplomb de la cage d'escalier.

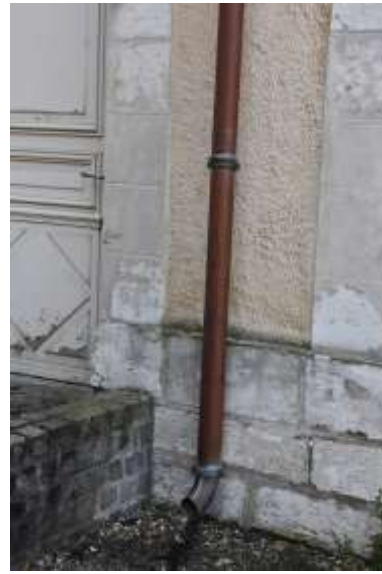
PHOTO 88

ZONE EXAMINEE	FACADE NORD
ELEMENT CONCERNE	ANGLE NORD -EST (PHOTO 88)
DESORDRES CONSTATES	La descente EP n'est pas raccordée à un regard et à un réseau de collecte.
REMARQUES	Important risque d'humidification des infrastructures et favorise les phénomènes de remontées capillaires des pieds de maçonnerie.

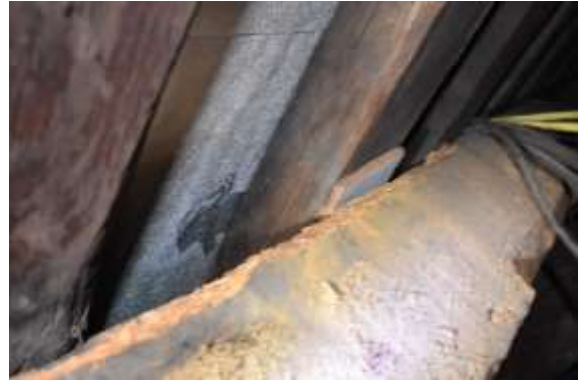
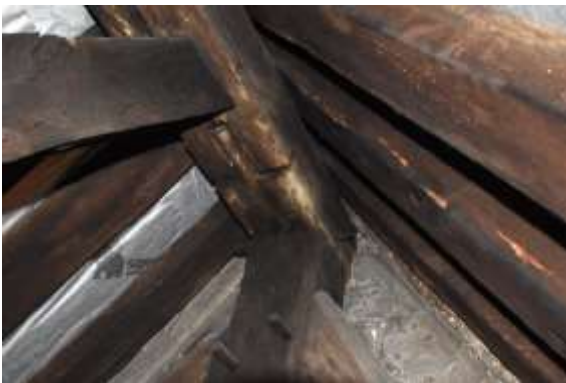
LOCAL ET ZONE EXAMINEE	AILE OUEST
ELEMENT CONCERNE	CHARPENTE (PHOTOS 08 à 10)
RESULTAT DE L'INFESTATION	Traces ponctuelles d'attaques d'ILX de type grosse vrillette.
REMARQUES	Un traitement insecticide curatif est préconisé.

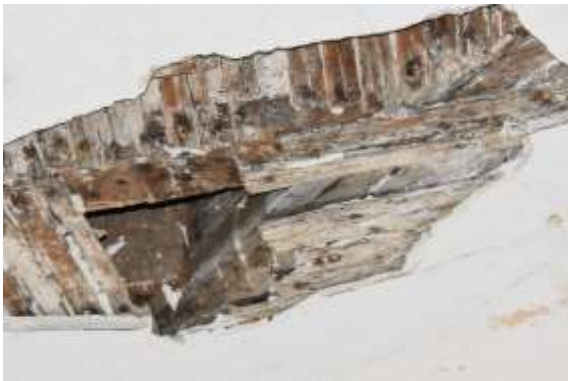
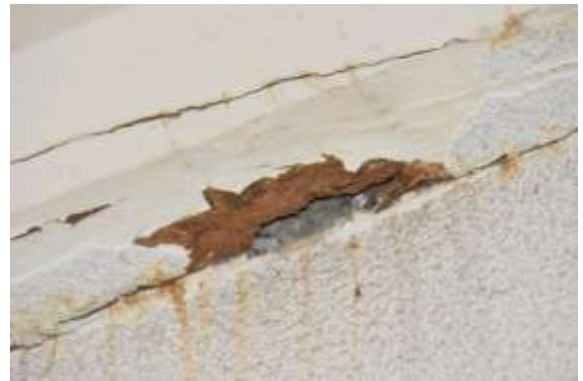
LOCAL ET ZONE EXAMINEE	CAGE D'ESCALIER ENTRE R+1 ET RDC
ELEMENT CONCERNE	PALIER INTERMEDIAIRE COQUILLE SUPERIEURE (PHOTOS 14 & 15) Lattis et plâtre coquille escalier
RESULTAT DE L'INFESTATION	Présence de filaments d'ascomycète du genre Chaetomium. Infestation active.
REMARQUES	Ces constats avaient déjà été effectués en automne 2017.

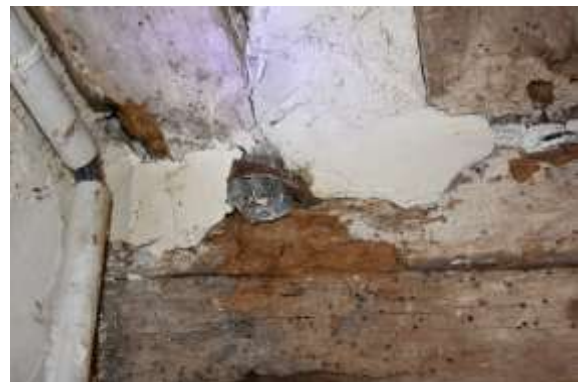
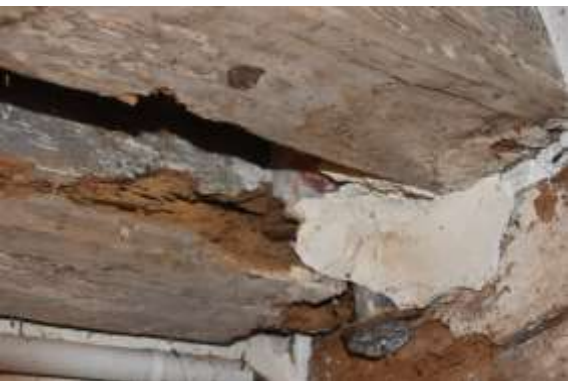
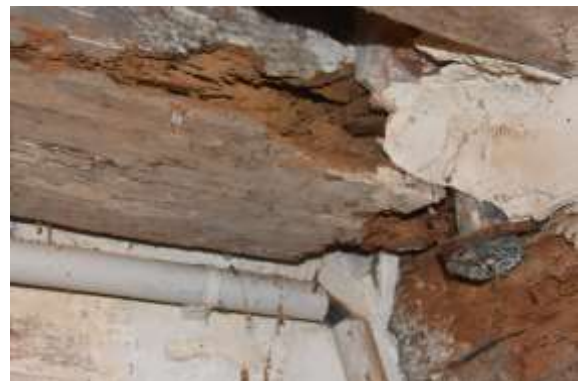
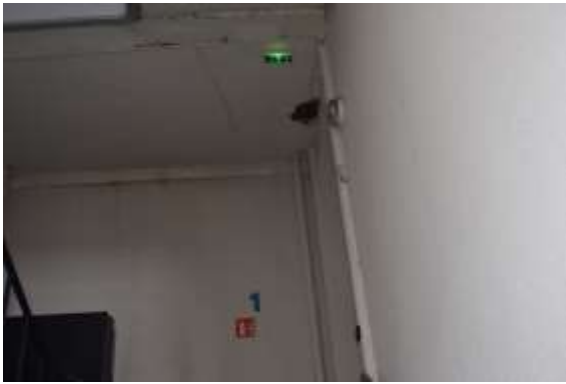
LOCAL ET ZONE EXAMINEE	CAGE D'ESCALIER RDC
ELEMENT CONCERNE	SOLIVES ET LINCOIR EN PLAFOND ESCALIER ACCES SOUS -SOL
RESULTAT DE L'INFESTATION	Présence d'attaques d'ILX de type grosses vrillettes (Xestobium Rufovillosum), présence de pourritures cubiques fines attestant d'attaques anciennes de Coniophores.
REMARQUES	La présence de ce champignon et de cet ILX résulte d'une insuffisante de renouvellement d'air de volumes du sous sol : Nous constatons que les soupiraux originels sont bouchés, qu'il n'y a pas de VMC drainant ces volumes. Il est urgent de prévoir un renforcement des abouts de solives en partie Nord : leur portance n'est plus assurée (PHOTOS 17 à 20).

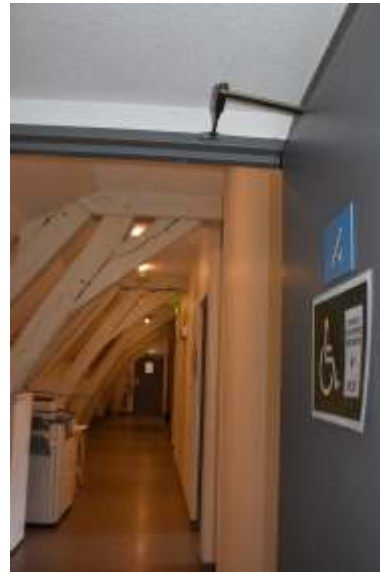
PHOTO 21

LOCAL ET ZONE EXAMINEE	CAGE D'ESCALIER R+1
ELEMENT CONCERNE	PLAFOND PALIER R+1
DESORDRES CONSTATES	Fissure sur plâtre sur coquille du palier supérieur (PHOTO 21).
REMARQUES	-

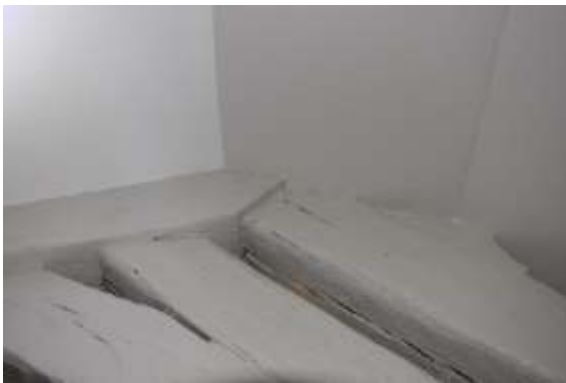
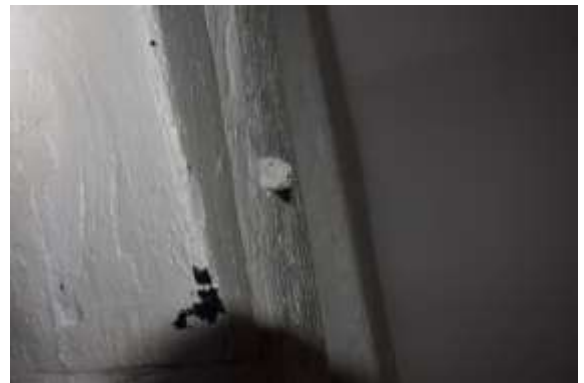
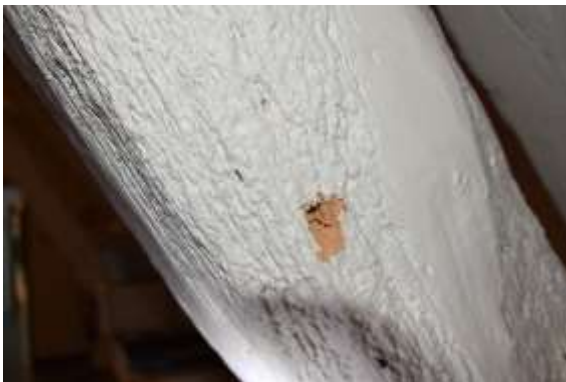
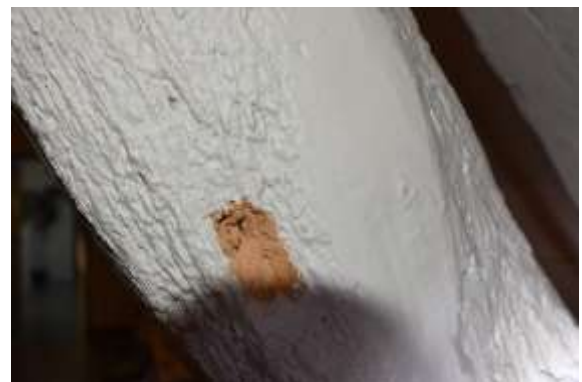
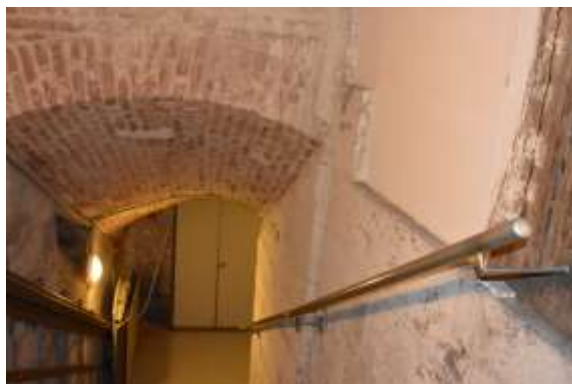
LOCAL ET ZONE EXAMINEE	DEGAGEMENT EST R+2
ELEMENT CONCERNE	ARBALETRIERS VERSANT NORD
DESORDRES CONSTATES	Attaques <u>actives</u> de grosse vrillette.
REMARQUES	Ce secteur correspond à la zone incendiée. Les ouvrages en bois ont connu un double "stress" : chaleur de l'incendie et arrosage intensif. Il en résulte une vulnérabilité de ces pièces de bois. Les ILX dégradent les arbalétriers qui sont confinés derrière la couche de peinture (PHOTOS 22 à 26).

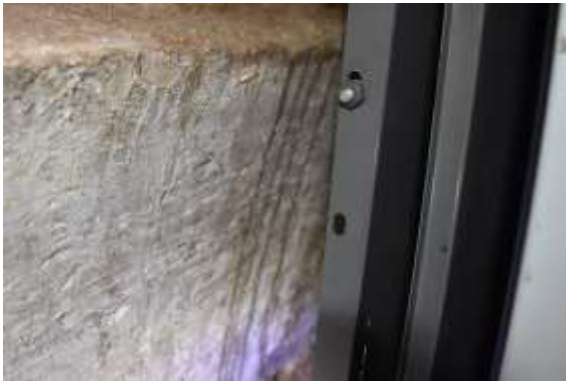
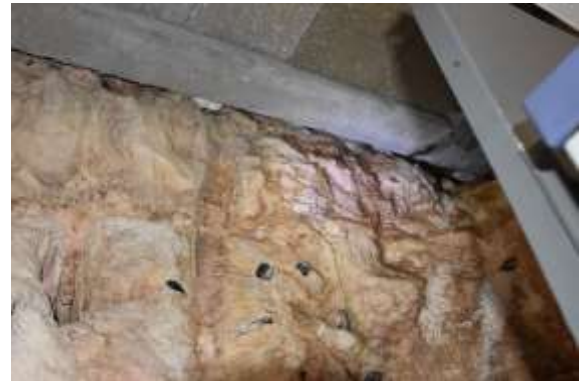
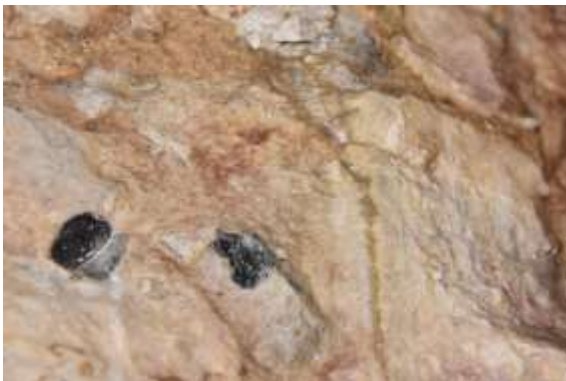
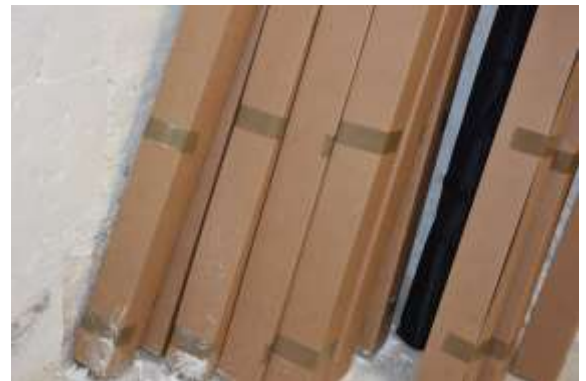
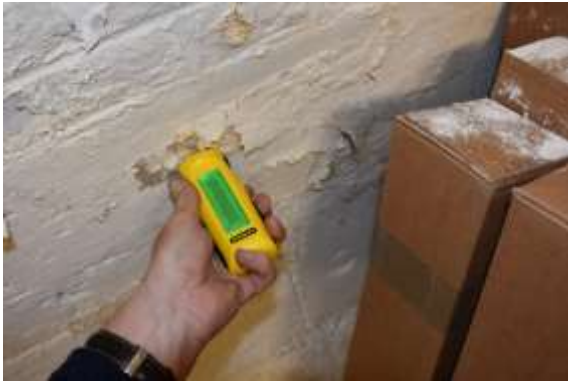
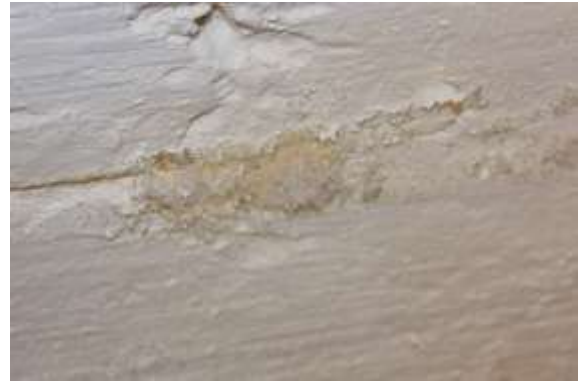
LOCAL ET ZONE EXAMINEE	SOUS SOL LOCAL ARCHIVES BS 02
ELEMENT CONCERNE	SOUBASSEMENT ANGLE NORD-EST
DESORDRES CONSTATES	Forte infiltration avec filet d'eau (aucune intempérie le jour de l'investigation) (PHOTOS 34 à 37).
REMARQUES	La partie du plancher a été reprise en poutrelle et hourdis béton. Cette infiltration récurrente participe à l'augmentation de l'humidité du local insuffisamment ventilé. Il est fortement déconseillé de stocker des matières cellulosiques dans un tel environnement! (PHOTOS 38 & 39).

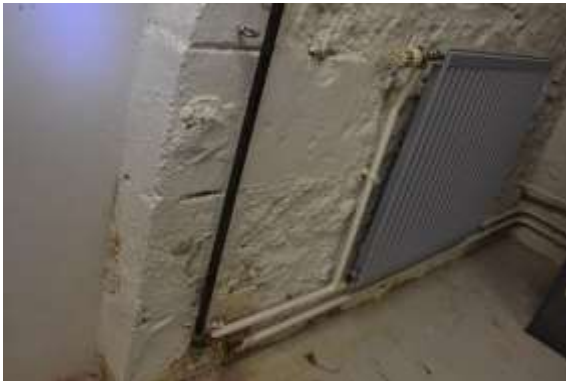
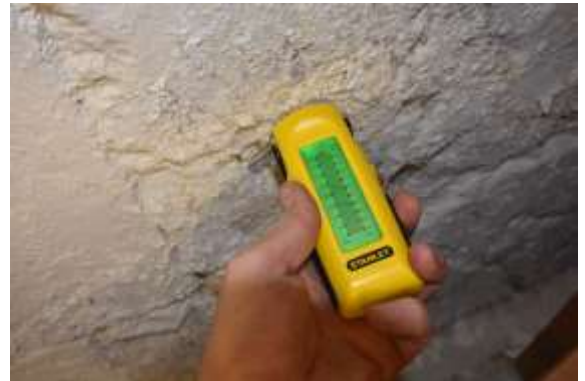
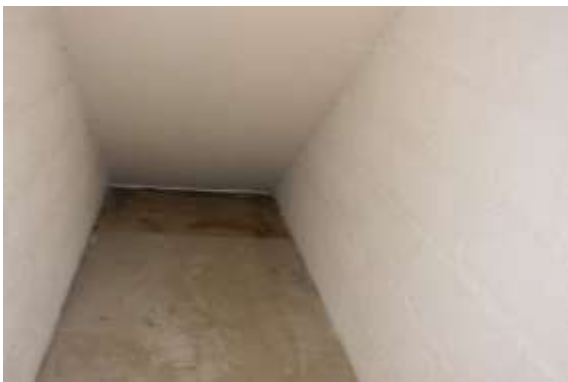
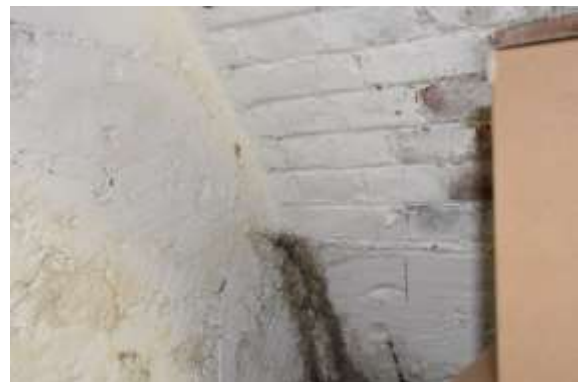
LOCAL ET ZONE EXAMINEE	SOUS SOL LOCAL ARCHIVES BS 02
ELEMENT CONCERNE	MURS ENTERRES FACADES SUD & NORD
DESORDRES CONSTATES	Remontées capillaires, apparition de salpêtre et taux d'humidité à saturation des maçonneries (PHOTOS 40 à 42).
REMARQUES	Ces désordres proviennent en partie d'une absence de ventilation des locaux : les soupiraux ont été obstrués (PHOTOS 43).

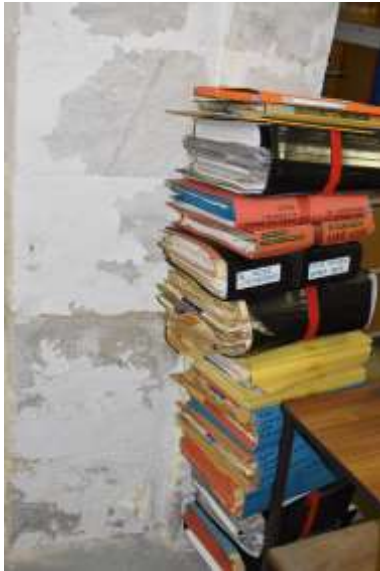
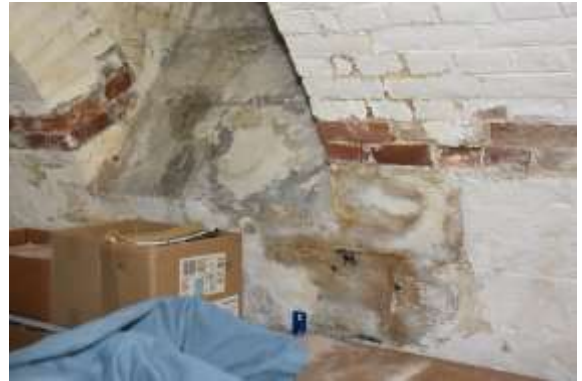
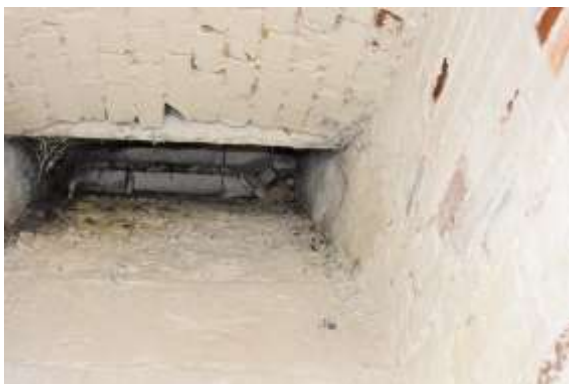
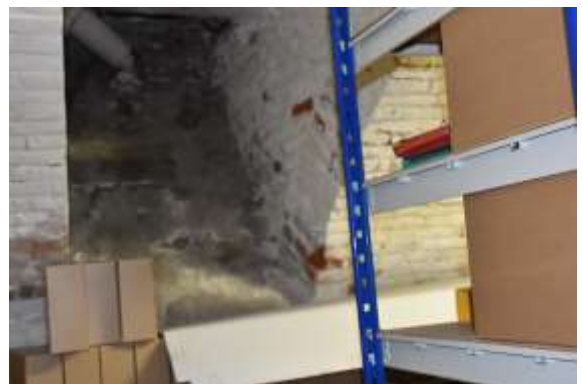
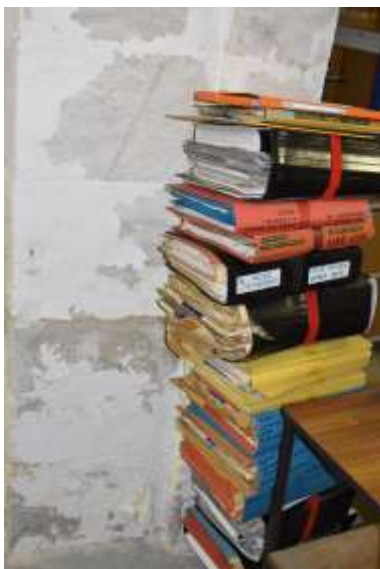
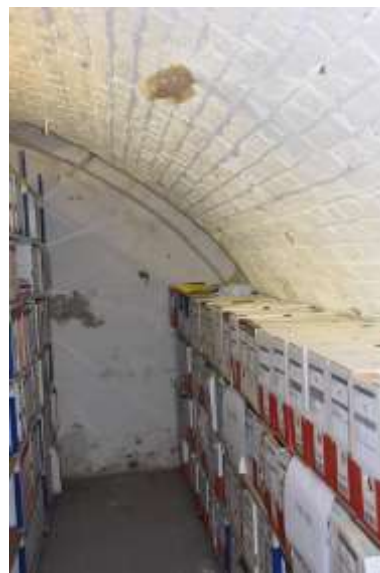
LOCAL ET ZONE EXAMINEE	SOUS SOL LOCAL ARCHIVES BS 01
ELEMENT CONCERNE	MURS ENTERRES FACADES SUD & NORD
DESORDRES CONSTATES	Remontées capillaires, apparition de salpêtre et taux d'humidité à saturation des maçonneries (PHOTOS 44 à 46).
REMARQUES	Ces désordres proviennent en partie d'une absence de ventilation des locaux : les soupiraux ont été obstrués (PHOTOS 47). La bouche d'extraction, présente en extrémité Est du local, ne semble pas fonctionner et paraît insuffisante vis-à-vis du volume à traiter. Il est fortement déconseillé de stocker des matières cellulosiques dans un tel environnement! (PHOTOS 48 à 51).

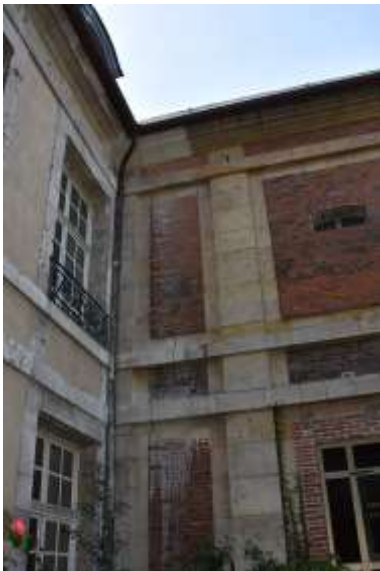
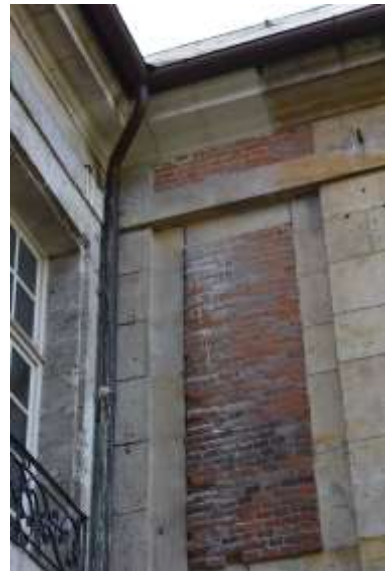
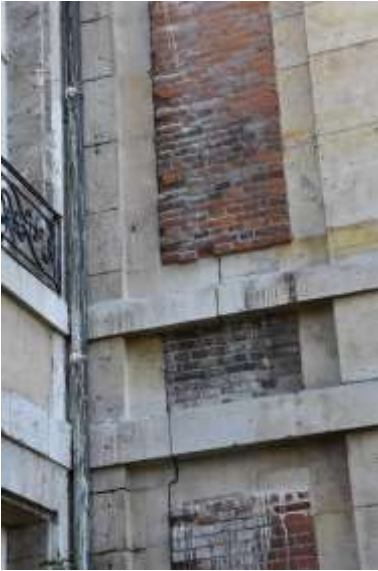
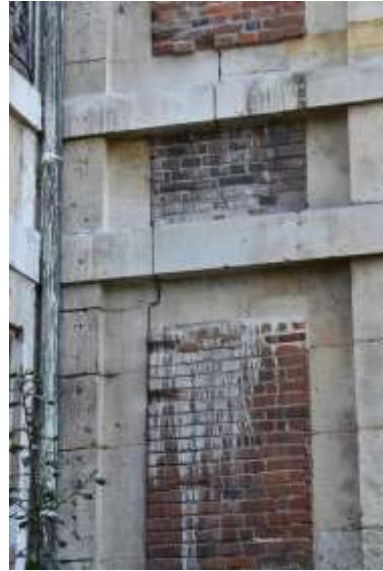
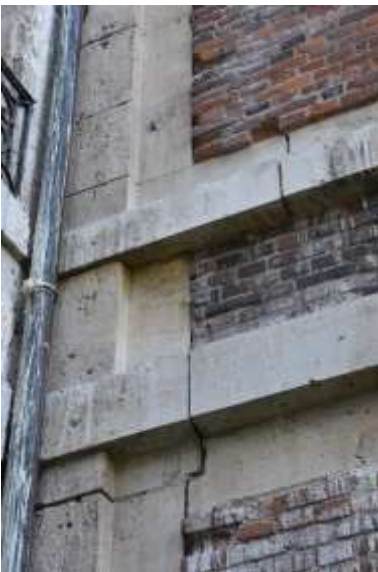
ZONE EXAMINEE	FACADE NORD
ELEMENT CONCERNE	HAUTEUR DE LA FACADE EN EXTREMITE EST
DESORDRES CONSTATES	Fissure verticale sur la hauteur du bâtiment (PHOTOS 65 à 69).
REMARQUES	-

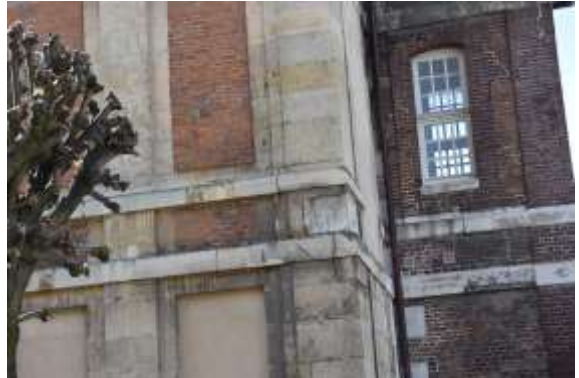
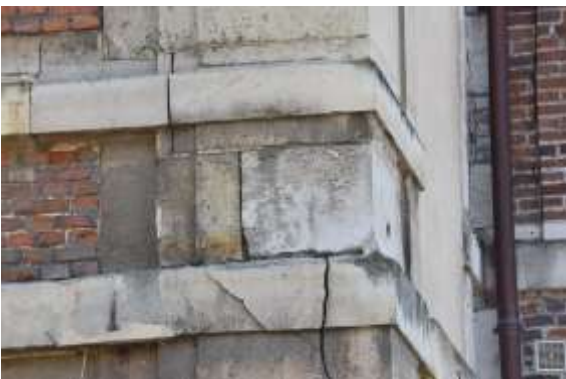
ZONE EXAMINEE	FACADE NORD
ELEMENT CONCERNE	ANGLE NORD -OUEST TRUMEAU A L'APLOMB PLANCHER BAS R+1
DESORDRES CONSTATES	Fissure verticale et en escalier sur la hauteur du plancher bas du R+1 (PHOTOS 70 & 71).
REMARQUES	-

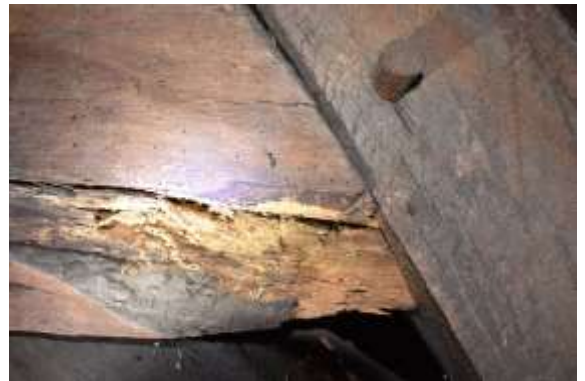
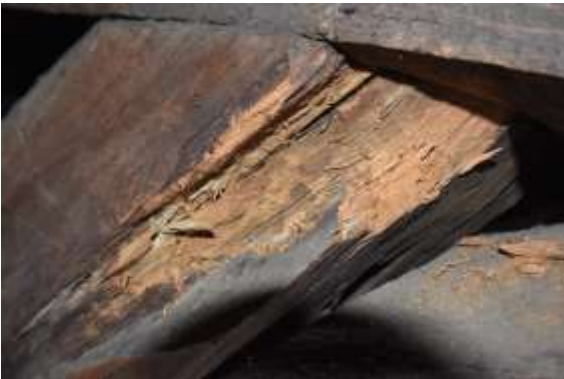
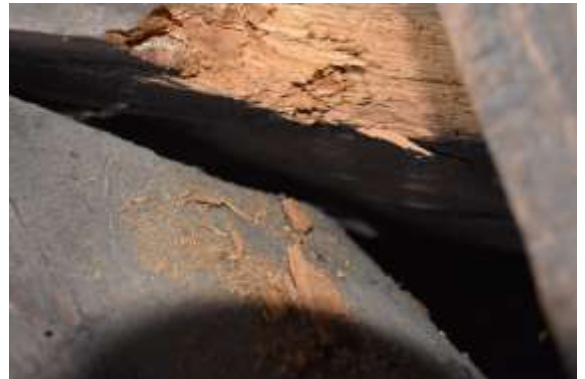
LOCAL ET ZONE EXAMINEE	COMBLES DU CORPS DE BATIMENT EN EXTREMITE OUEST
ELEMENT CONCERNE	CHARPENTE EN VERSANT SUD, pièce de noue sur versant Est (PHOTOS 10 à 12)
RESULTAT DE L'INFESTATION	Présence de pourriture fibreuse d'un champignon de type Donkioporia et perforations d'ILX de type grosse vrillette. Infestations actives.
REMARQUES	Traitement curatif à réaliser sur les parties dégradées. NOTA : la présence d'injecteurs indique que des traitements curatifs (fongicides) ont déjà été effectués dans le secteur (PHOTOS 13 & 14).

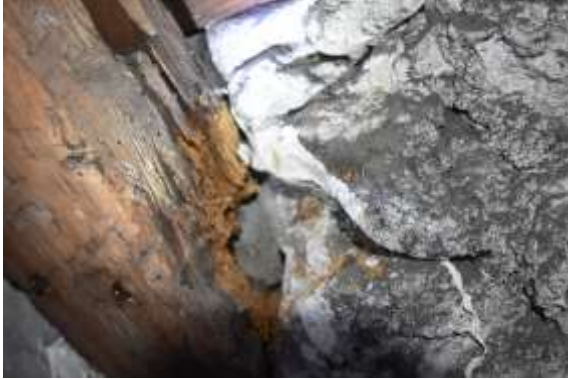
PHOTO 15

LOCAL ET ZONE EXAMINEE	COMBLES DU CORPS DE BATIMENT EN EXTREMITE OUEST
ELEMENT CONCERNE	CHARPENTE EN VERSANT NORD, jambe de force empochée sur fronton (PHOTOS 15 à 18)
RESULTAT DE L'INFESTATION	Développement d'ILX et de pourriture de champignon lignivore. NOTA : un injecteur de traitement a été posé. Soit sa présence est inutile, compte tenu de l'état de l'empochement de la pièce de bois, soit aucune injection de produit fongicide n'a été effectuée.
REMARQUES	Le remplacement de la jambe de force s'impose au niveau du fronton. Elle ne reprend plus aucune charge !

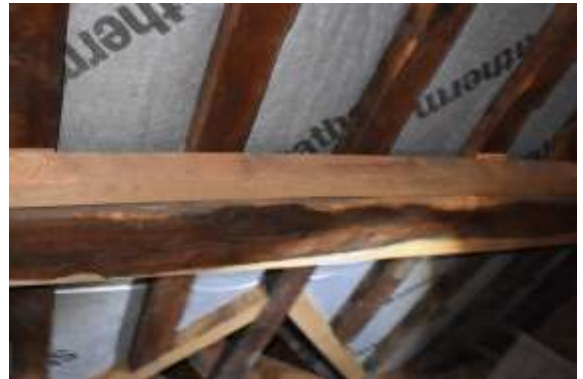
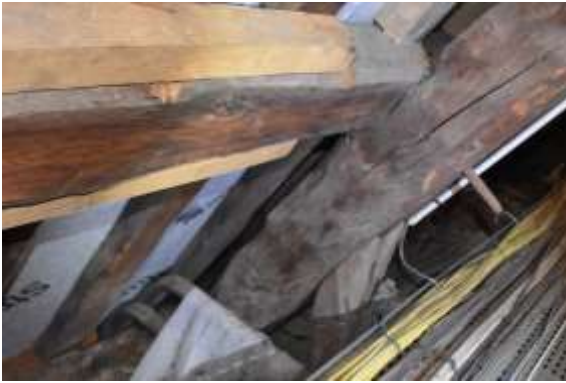
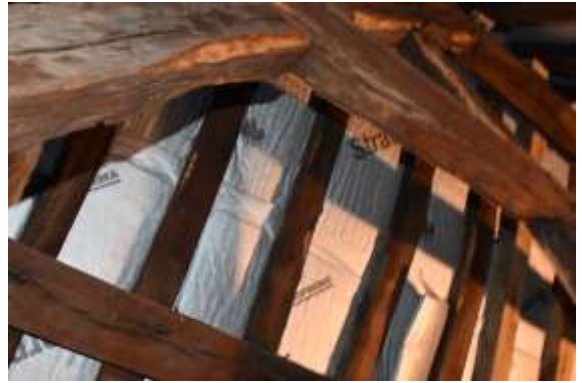
LOCAL ET ZONE EXAMINEE	COMBLES DU CORPS CENTRAL EN VERSANT SUD
ELEMENT CONCERNE	PANNE INTERMEDIAIRE (PHOTOS 19 à 21).
RESULTAT DE L'INFESTATION	Attaque d'ILX de type grosse vrillette. La panne a été moisée et aucun traitement curatif insecticide n'a été réalisé : absence d'injecteur sur la panne.
REMARQUES	Un traitement de surface ne peut être assimilé à un traitement curatif : la larve en perpétuelle progression chemine en coeur de bois et non pas en surface !

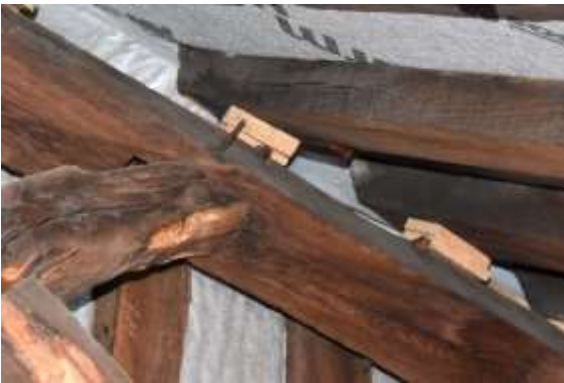
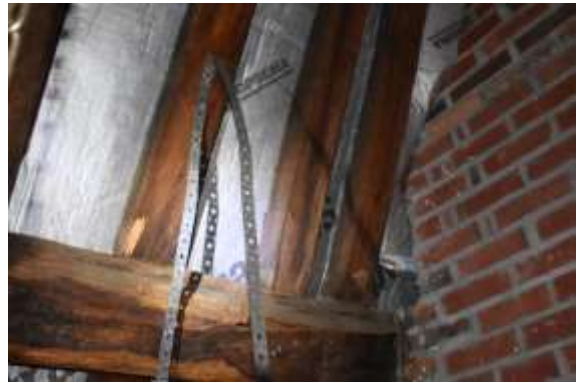
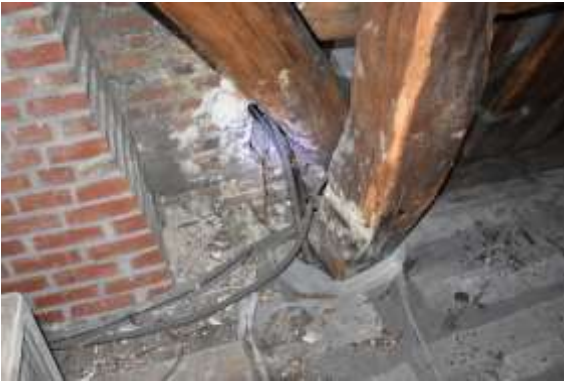
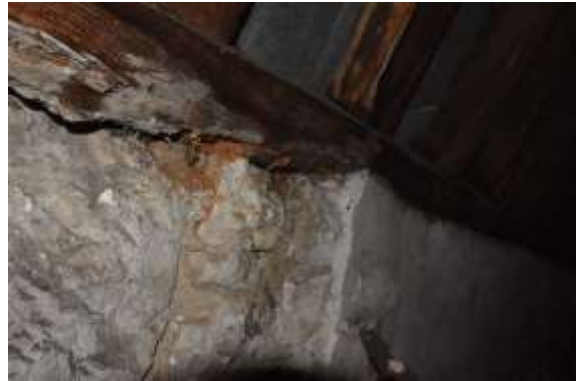
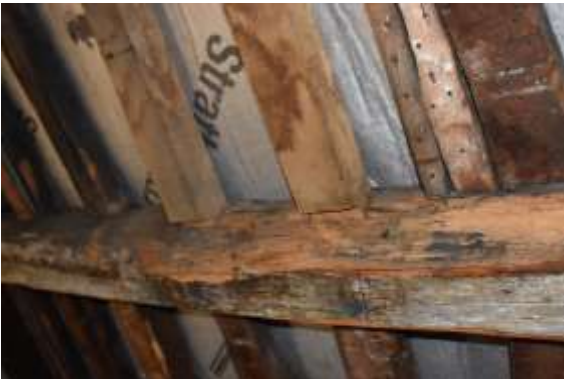
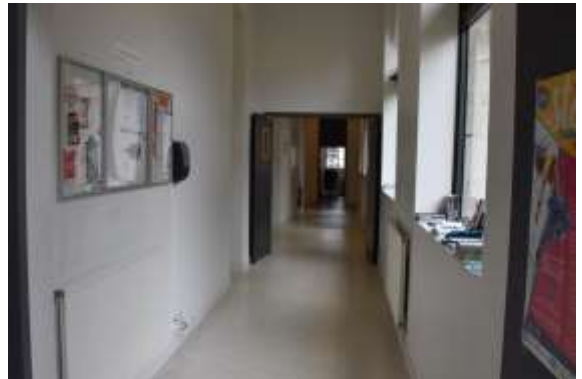
LOCAL ET ZONE EXAMINEE	COMBLES DU CORPS CENTRAL & DU PAVILLON OUEST
ELEMENT CONCERNE	Plusieurs pièces de charpente (PHOTOS 22 à 27).
RESULTAT DE L'INFESTATION	Attaques d'ILX de type grosse vrillette. Les pièces concernées ont été purgées mais aucun traitement curatif insecticide connexe n'a été réalisé : absence d'injecteur.
REMARQUES	Un traitement de surface ne peut être assimilé à un traitement curatif : la larve, en perpétuelle progression, peut poursuivre son cheminement en coeur de bois.

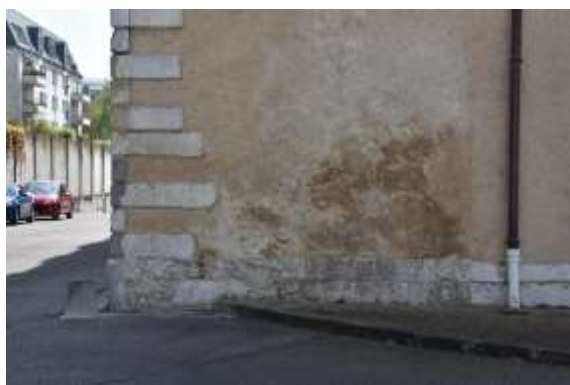
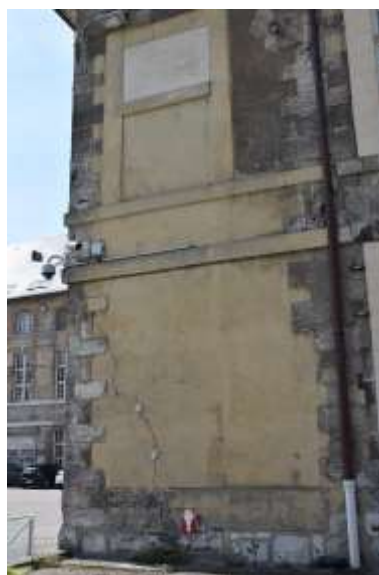
ZONE EXAMINEE	PIGNON OUEST
ELEMENT CONCERNE	TRUMEAU NORD OUEST SUR UNE HAUTEUR DE 1.80 M
DESORDRES CONSTATES	Spectres d'humidité et dégradation de l'enduit de façade (PHOTOS 44 & 45).
REMARQUES	Présence de remontées capillaires importantes générant une dégradation des pierres de taille du soubassement qui s'accompagnent d'une dégradation des pierres de taille du soubassement.

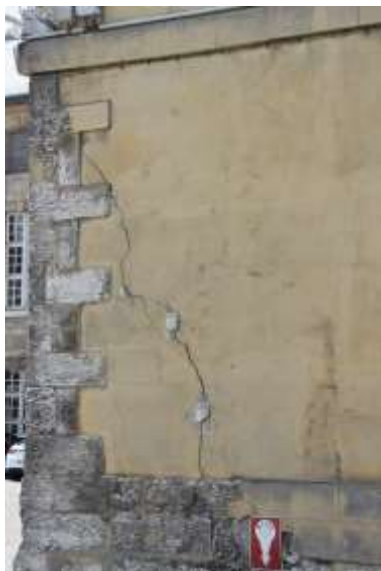
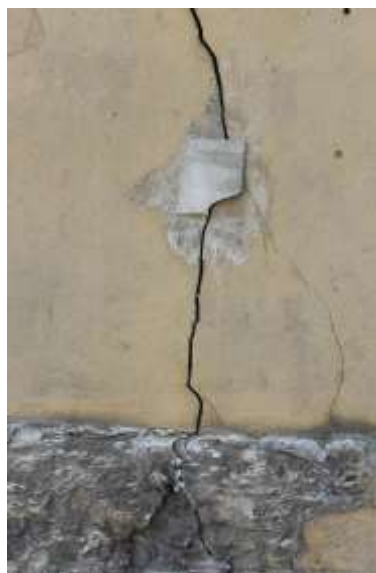
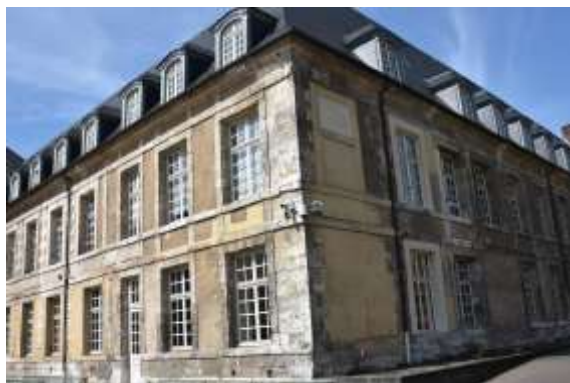
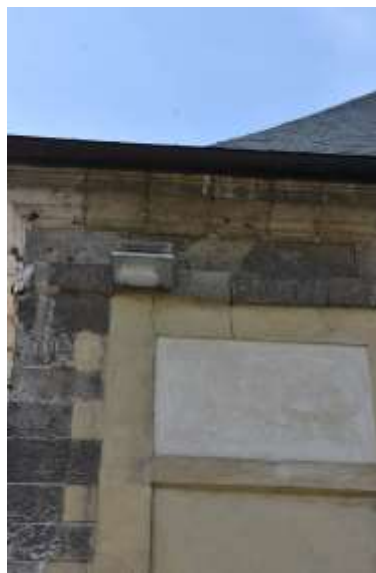
ZONE EXAMINEE	FACADE NORD
ELEMENT CONCERNE	TRUMEAU D'EXTREMITÉ EST
DESORDRES CONSTATES	Fissure verticale cheminant selon un angle de 15° depuis la rive du plancher bas du R+1 jusqu'au niveau du plancher bas du RDC (PHOTOS 46 à 49).
REMARQUES	Des jauges ont déjà été posées, certaines se sont fracturées attestant que le désordre s'est poursuivi postérieurement à leur pose. On constate une seconde fissure parallèle, à l'Ouest de la première. Elle se développe depuis la corniche qui coiffe la façade jusqu'au plancher bas du R+1 (PHOTOS 50 & 51). Ce désordre s'apparente à un tassement différentiel de l'angle Nord-Est du bâtiment.

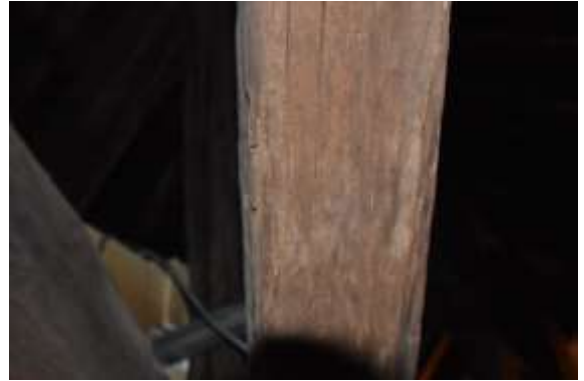
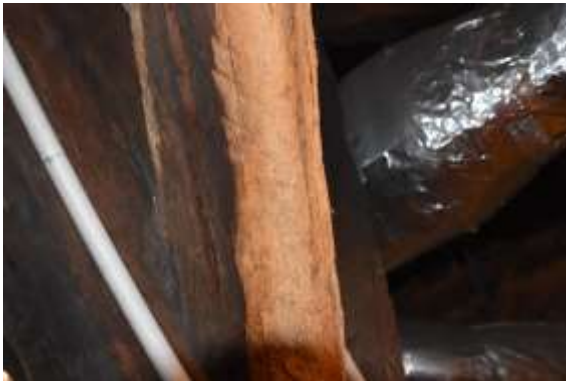
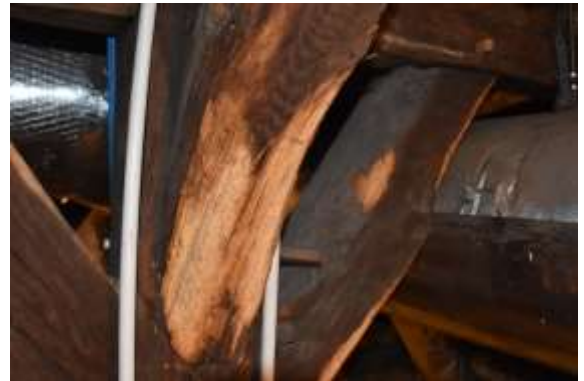
LOCAL ET ZONE EXAMINEE	COMBLES OUEST
ELEMENT CONCERNE	VERSANT SUD
RESULTAT DE L'INFESTATION	Percements d'ILX de type grosse vrillette (PHOTOS 12 à 14) sur plusieurs pièces de charpente.
REMARQUES	Prévoir la réalisation d'un traitement insecticide curatif sur les ouvrages concernés.
