PREFECTURE DE LA SEINE-MARITIME

CONSTATS VISUELS & DIAGNOSTIC TECHNIQUE

Portant sur l'état d'infestation parasitaire
de l'immeuble de l'Hôtel de Préfecture de la Seine-Maritime
Sis 7 place de la madeleine, CS16036, 76036 Rouen CEDEX

Constat établi suivant la norme NF P 03-200.

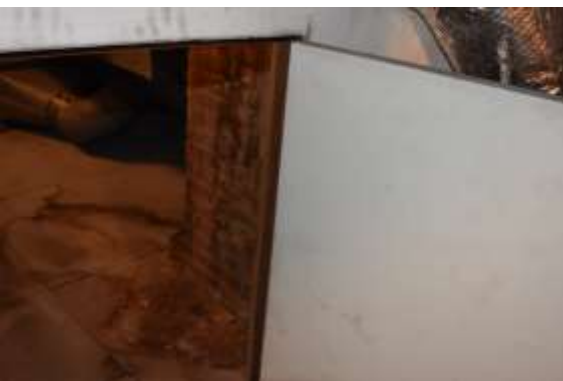
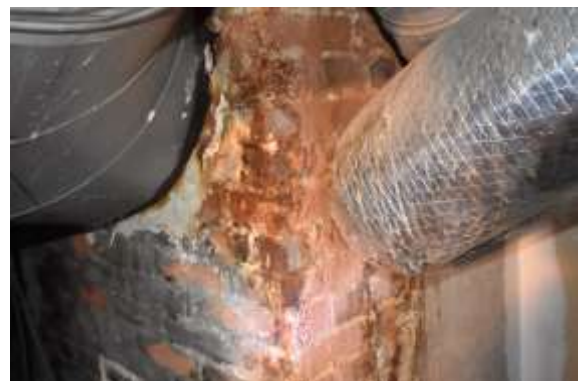
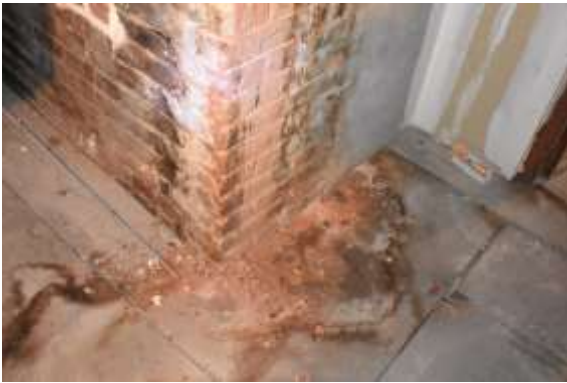
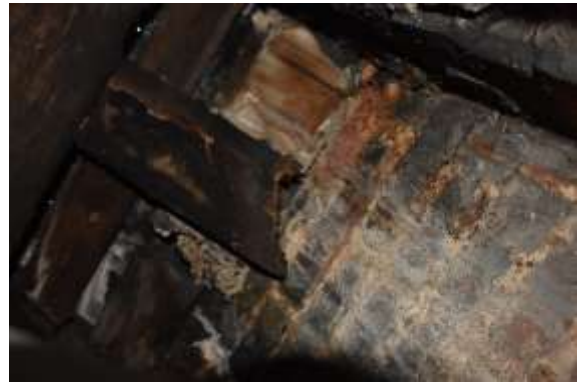
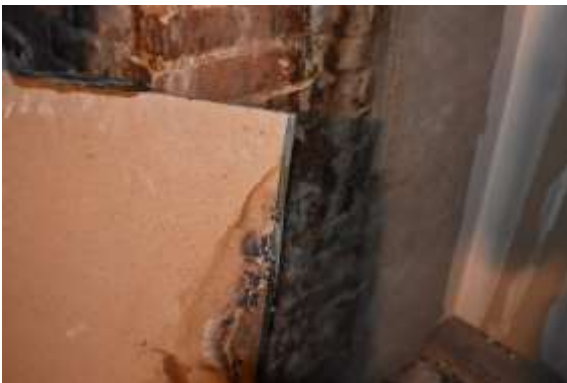
LOCAL ET ZONE EXAMINEE	COMBLES OUEST
ELEMENT CONCERNE	REFEND EST VERSANT NORD
RESULTAT DE L'INFESTATION	Ancienne infiltration avec trace de pourriture fibreuse sur volige contre conduit de cheminée et moisissure en sous face de platelage (PHOTOS 15 à 19).
REMARQUES	Prévoir investigation complémentaire + traitement préventif.

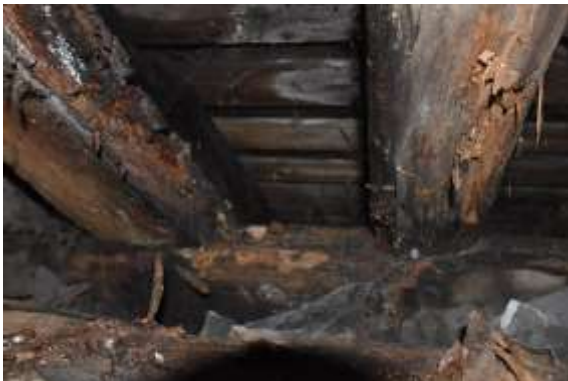
PHOTO 31

LOCAL ET ZONE EXAMINEE	COMBLES OUEST
ELEMENT CONCERNE	Locaux en partie Ouest
DESORDRES CONSTATES	Accessibilité quasi impossible des espaces situés à l'Ouest de la gaine ascenseur (PHOTOS 31).
REMARQUES	Les opérations de maintenance de ces espaces et des organes techniques qu'ils abritent sont difficiles à réaliser.

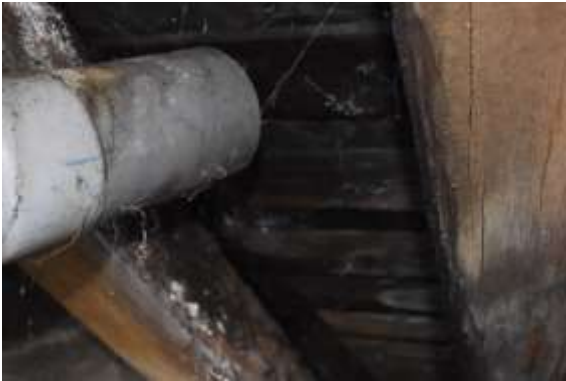
PHOTO 33

LOCAL ET ZONE EXAMINEE	COMBLES EST : PAVILLON EST
ELEMENT CONCERNE	SORTIE DE VENTILATION DE CHUTE
DESORDRES CONSTATES	La sortie n'est pas raccordée en extérieur de la couverture (PHOTO 33).
REMARQUES	-

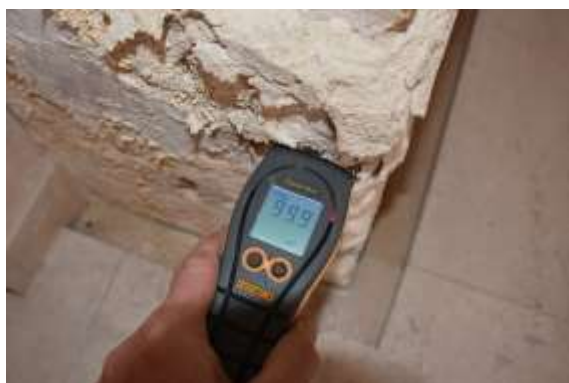
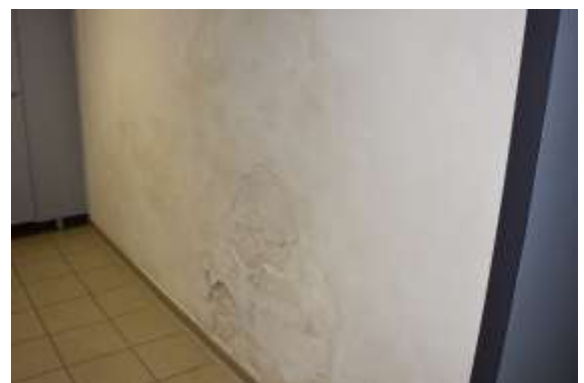
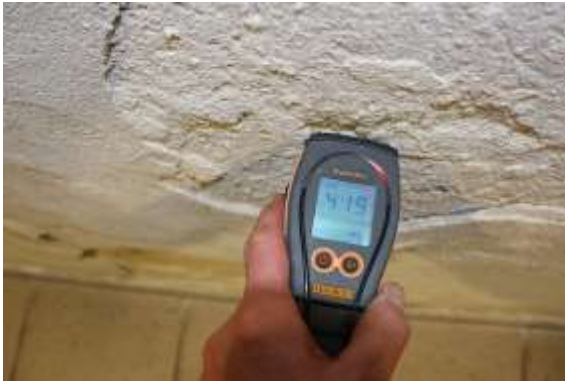
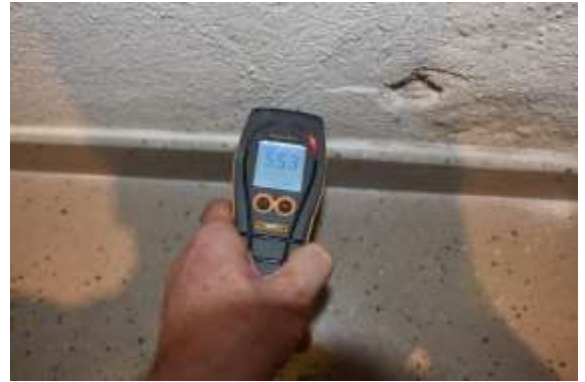
LOCAL ET ZONE EXAMINEE	CAGE D'ECALIER SUD EN CORPS CENTRAL
ELEMENT CONCERNE	ELEMENTS STRUCTURELS (PHOTOS 76 à 79)
DESORDRES CONSTATES	Fissure verticale.
REMARQUES	L'escalier a été reconstruit en fin des années 1990 dans sa partie courante. Seule la dernière volée desservant les combles a été maintenue. NOTA : fissure verticale marquée sur la hauteur du RDC dans l'angle Sud -Ouest (PHOTO 80).

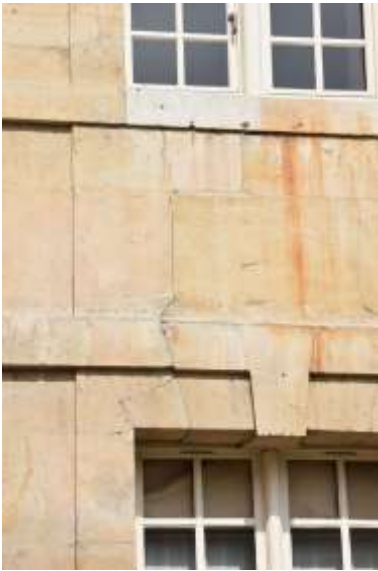
PHOTO 89

LOCAL ET ZONE EXAMINEE	FACADE SUD
ELEMENT CONCERNE	TROISIEME TRAVEE DEPUIS L'OUEST
DESORDRES CONSTATES	Fissure verticale entre appui baie R+1 et linteau baie RDC (PHOTO 89).
REMARQUES	-

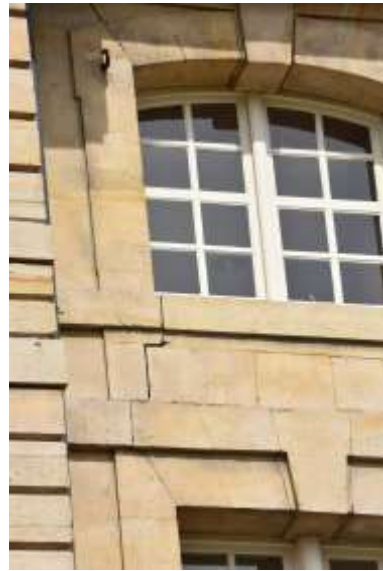
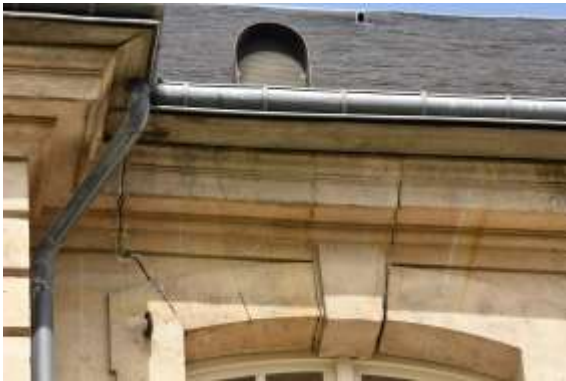
LOCAL ET ZONE EXAMINEE	FACADE SUD
ELEMENT CONCERNE	PREMIERE TRAVEE A L'EST DU PAVILLON CENTRAL
DESORDRES CONSTATES	Fissure verticale entre appui baie R+2 et linteau baie R+1 & fissure en linteau Baie R+2 (PHOTOS 90 & 91).
REMARQUES	-

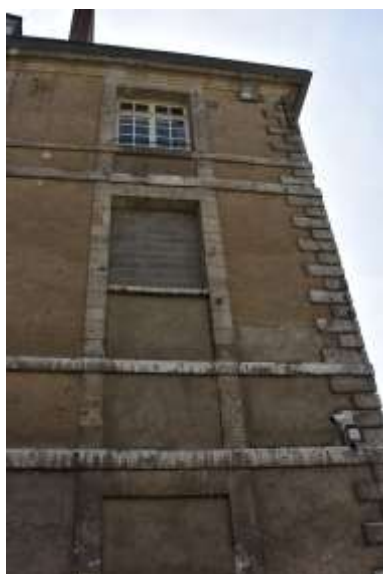
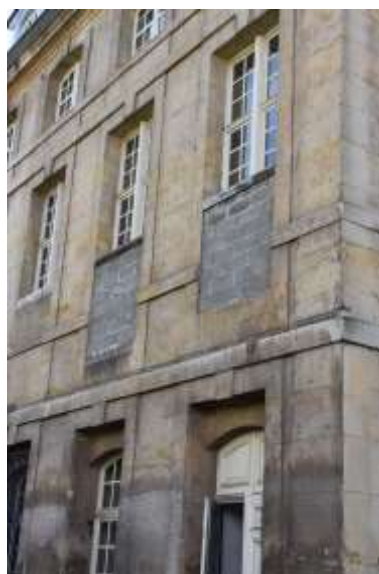
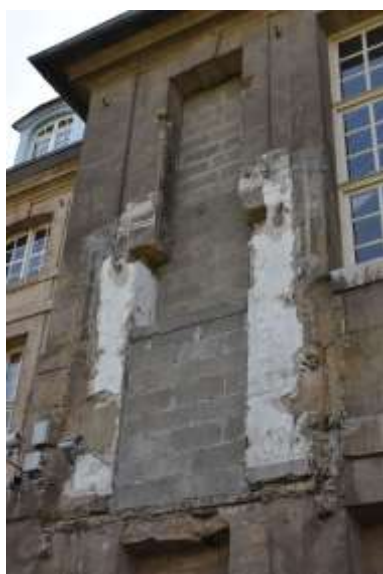
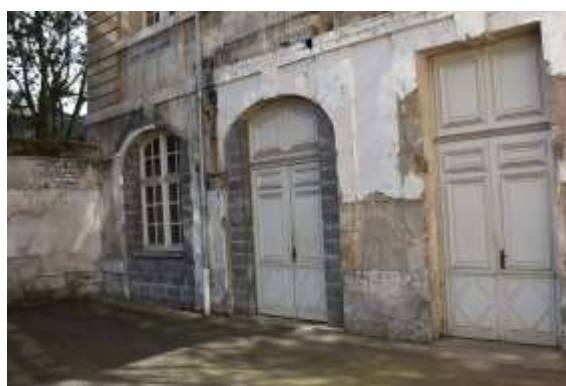
LOCAL ET ZONE EXAMINEE	FACADE NORD
ELEMENT CONCERNE	BOUCHEMENTS DE BAIES (PHOTOS 101 à 104)
DESORDRES CONSTATES	Absence d'enduit sur des bouchements réalisés en blocs d'agglomérés.
REMARQUES	Risque d'infiltration, ces blocs ne sont pas considérés étanches à l'eau.

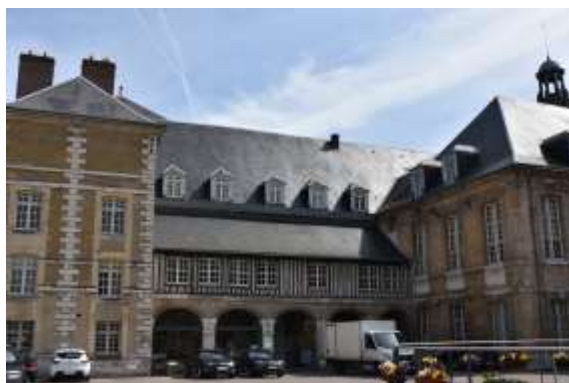
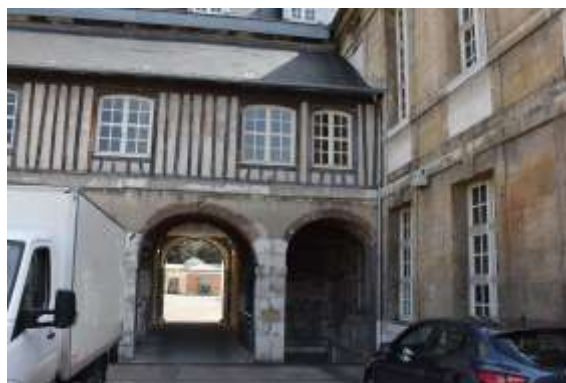
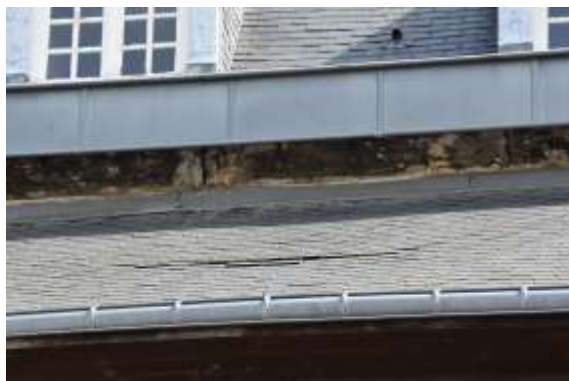
LOCAL ET ZONE EXAMINEE	FACADE OUEST
ELEMENT CONCERNE	COUVERTURE DU LONG PAN OUEST RECOUVRANT LA FACADE EN COLOMBAGE (PHOTOS 105 à 107)
DESORDRES CONSTATES	La couverture présente des ondes qui marquent une charpente dégradée
REMARQUES	Les combles sous ce long pan ne sont pas accessibles. il serait nécessaire d'aménager une trappe de visite pour investiguer la charpente.

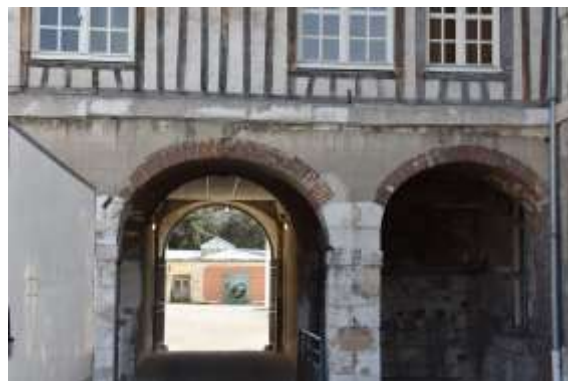
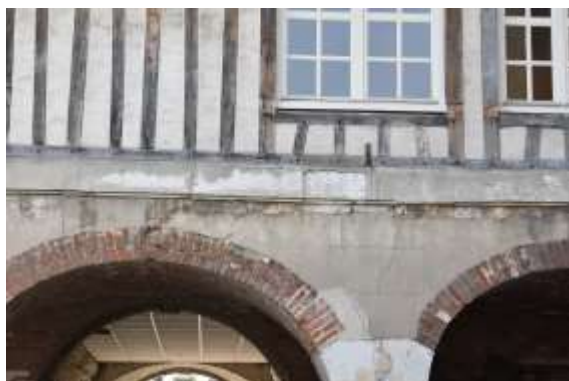
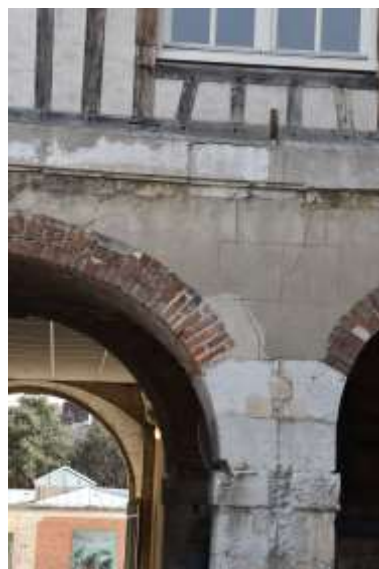
LOCAL ET ZONE EXAMINEE	FACADE OUEST
ELEMENT CONCERNE	PILES ENTRE VOUTES (PHOTOS 108 à 110)
DESORDRES CONSTATES	Fissures verticales sur la pile Sud au niveau des arcs.
REMARQUES	Ces fissures sont à rapprocher de l'absence de couverture coiffant le bandeau situé en rive de plancher du R+1.

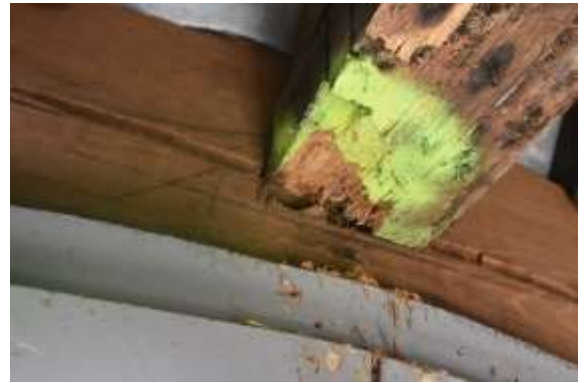
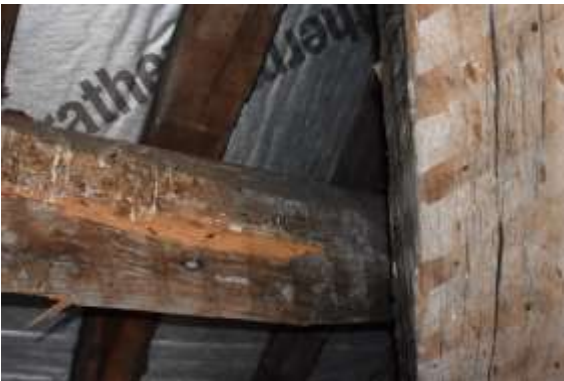
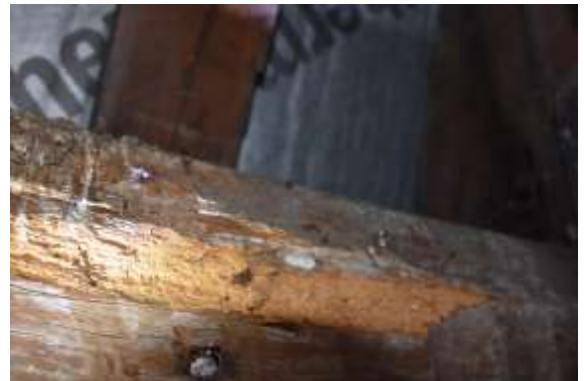
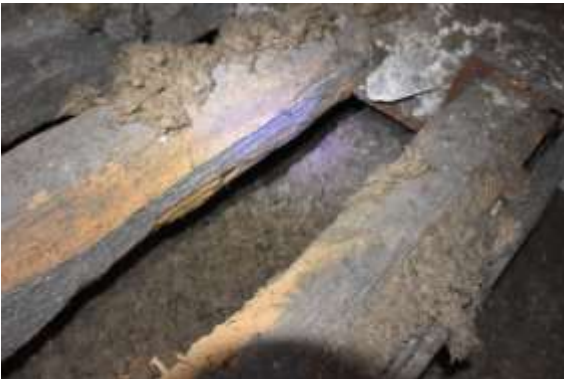
LOCAL ET ZONE EXAMINEE	PAVILLON EST COMBLES LUCARNES VERSANT EST
ELEMENT CONCERNE	Linteaux lucarne Sud -Ouest, et lucarne Sud-Est. Sommier en joue Ouest de lucarne centrale (PHOTOS 27 à 30).
RESULTAT DE L'INFESTATION	Présence de grande vrillette, Xestobium rufovillosum. Pourriture fibreuse apparentée à une pourriture de champignon de type Donkioporia. Infestations actives.
REMARQUES	Absence de trace d'injecteur pour les traitements fongicide du Donkioporia et pour toutes les zones de grande vrillette. NOTA : nous observons la production de vermoulure "fraiche" attestée par sa couleur très claire.

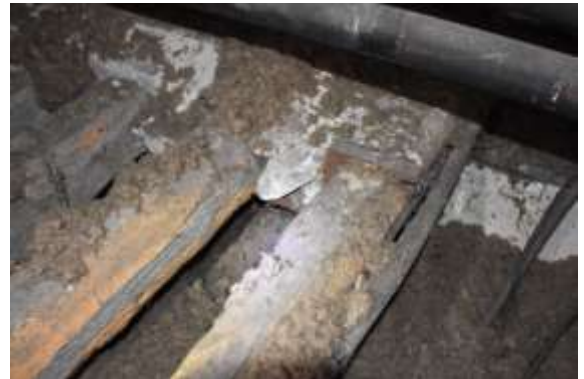
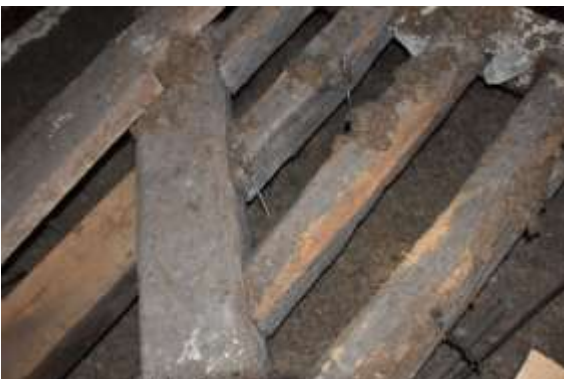
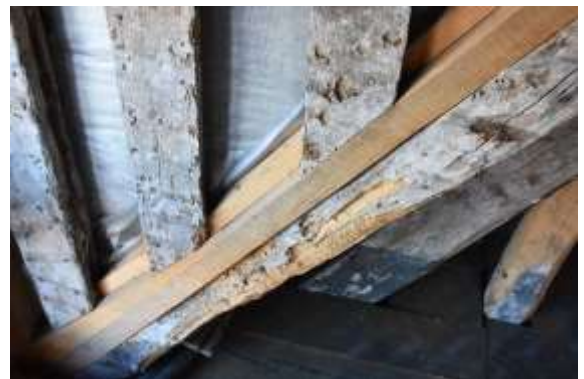
LOCAL ET ZONE EXAMINEE	PAVILLON EST COMBLES
ELEMENT CONCERNE	Solives de plancher en partie Nord -Est (PHOTOS 31 à 33)
RESULTAT DE L'INFESTATION	Présence de vermoulure fraîche de grande vrillette, Xestobium rufovillosum. Infestations actives.
REMARQUES	Absence de trace d'injecteur pour les traitements insecticide des pièces de bois attaquées par de la grande vrillette. NOTA : nous observons la production de vermoulure "fraiche" attestée par sa couleur très claire.

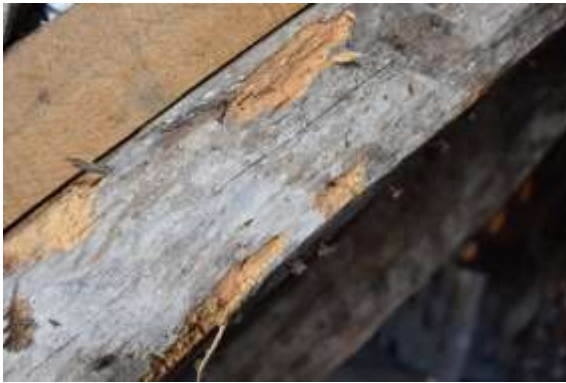
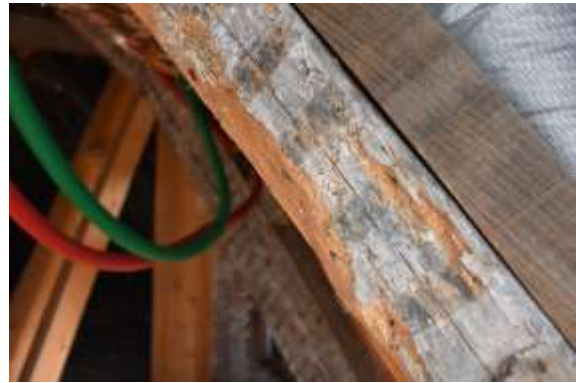
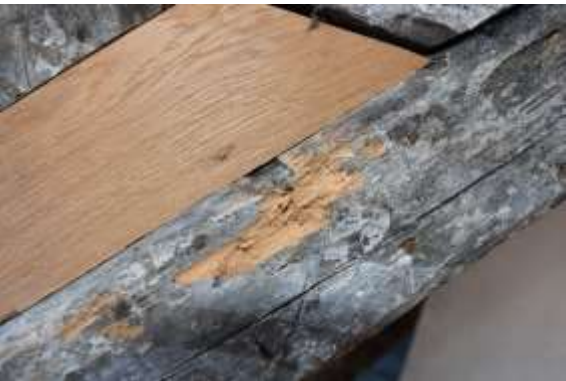
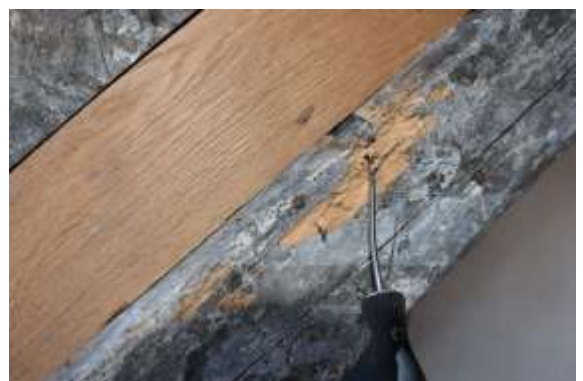
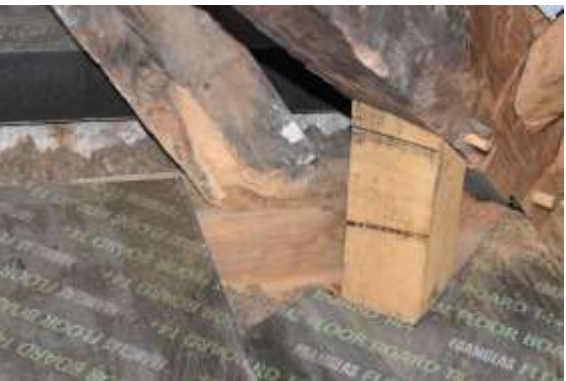
LOCAL ET ZONE EXAMINEE	PAVILLON EST COMBLES
ELEMENT CONCERNE	PLUSIEURS OUVRAGES EN BOIS : SOLIVES, PANNES, CHEVRONS... (PHOTOS 34 à 38)
RESULTAT DE L'INFESTATION	Présence de vermoulure fraîche de grande vrillette, Xestobium rufovillosum. Infestations actives
REMARQUES	Absence de trace d'injecteur pour les traitements insecticide des pièces de bois attaquées par de la grande vrillette. NOTA : nous observons la production de vermoulure "fraîche" attestée par sa couleur très claire.

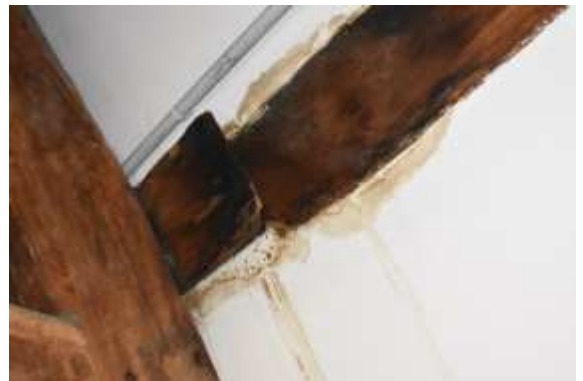
PHOTO 39

LOCAL ET ZONE EXAMINEE	COMBLES AILE EST
ELEMENT CONCERNE	Extrémité inférieure de la noue Sud-Est (PHOTO 39)
RESULTAT DE L'INFESTATION	Présence de pourriture fibreuse en cœur de section. Infestation ancienne, un injecteur est présent à proximité.
REMARQUES	-

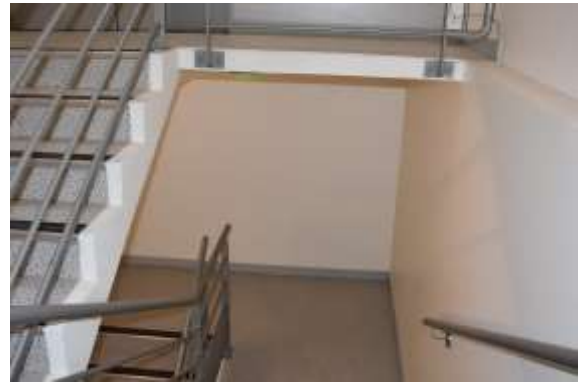
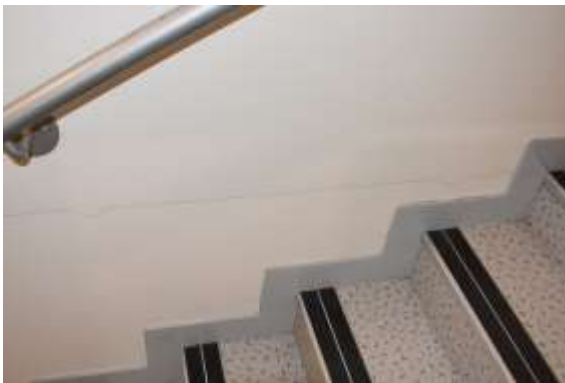
LOCAL ET ZONE EXAMINEE	CAGE D'ECALIER ANGLE NORD OUEST
ELEMENT CONCERNE	ELEMENTS STRUCTURELS (PHOTOS 81 & 82)
DESORDRES CONSTATES	Fissure horizontales.
REMARQUES	L'escalier a été reconstruit en fin des années 1990 dans sa partie courante. NOTA : fissure horizontale en partie supérieure du RDC (PHOTO 83).

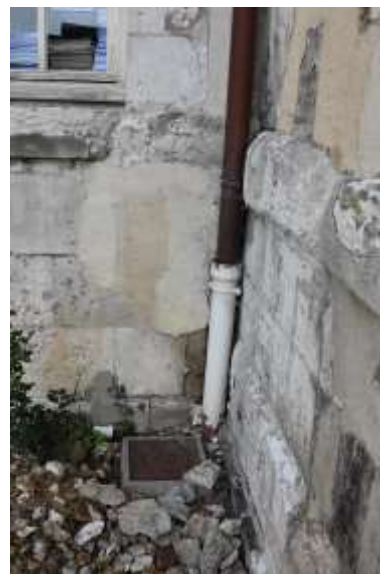
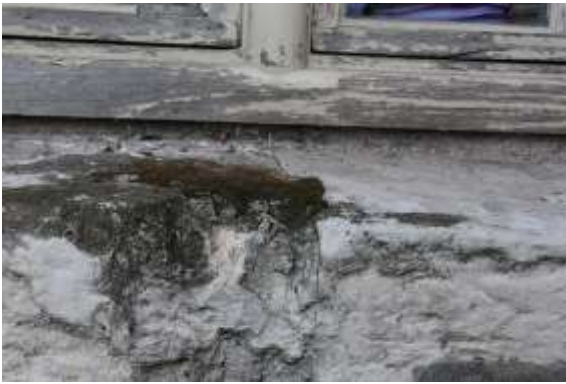
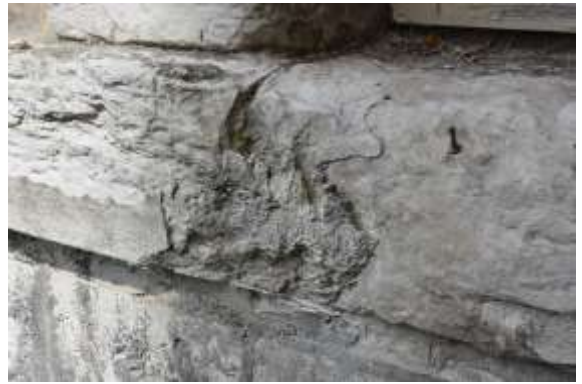
ZONE EXAMINEE	FACADE SUD
ELEMENT CONCERNE	ANGLE SUD-EST CONTRE MUSEE FLAUBERT
DESORDRES CONSTATES	DEGRADATIONS PIERRES DE TAILLE EN ALLEGE RDC (PHOTOS 94 à 96)
REMARQUES	Des chutes d'éléments ont été constatées.

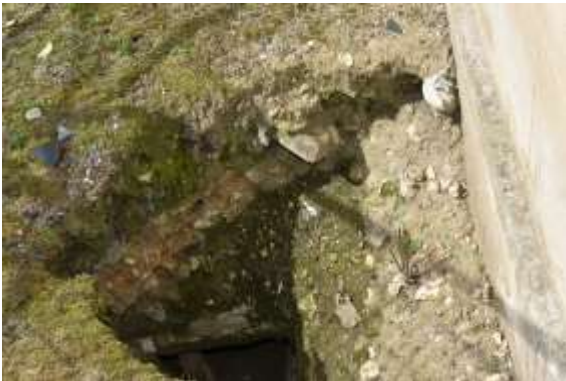
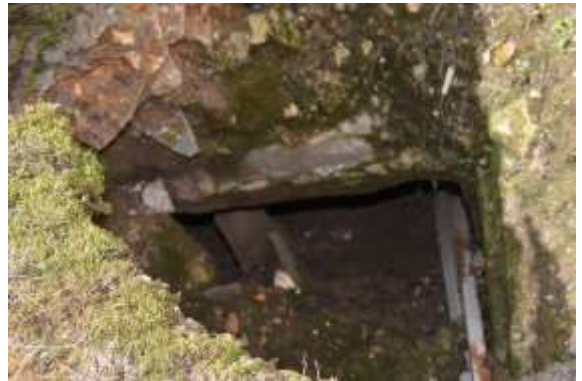
ZONE EXAMINEE	FACADE SUD
ELEMENT CONCERNE	PIEDS DE FACADE EN PARTIE EST
DESORDRES CONSTATES	Affouillement du sol et effondrement (PHOTOS 97 & 98).
REMARQUES	Des investigations devront être pratiquées pour définir l'origine de cet effondrement et vérifier qu'il n'occasionne pas de conséquences sur les infrastructures de la façade Sud dans ce secteur.

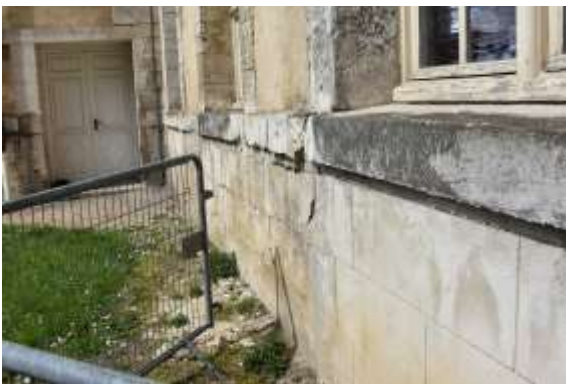
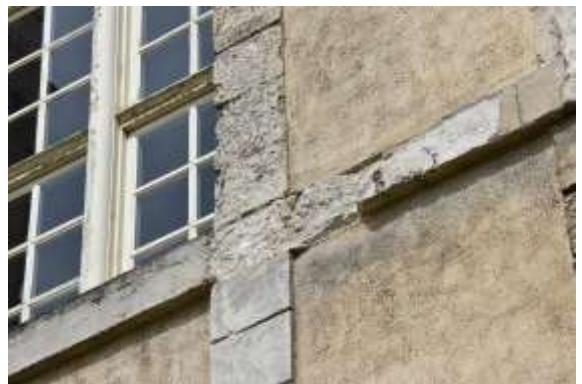
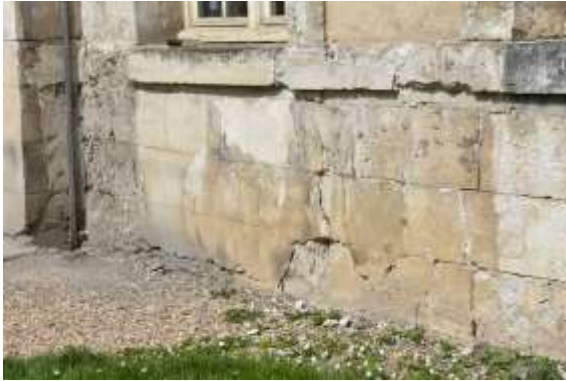
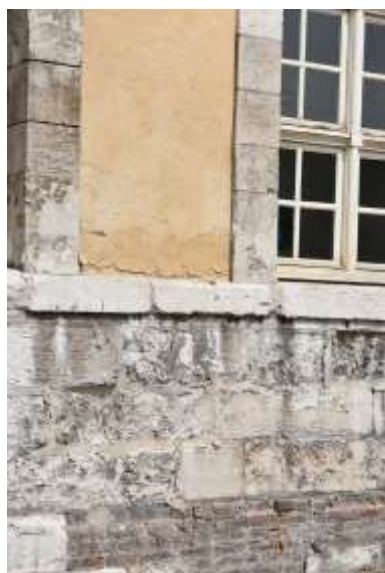
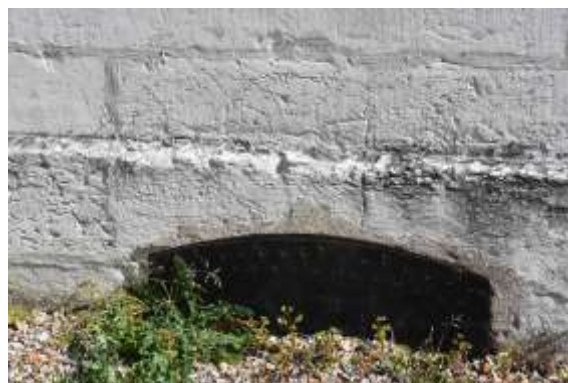
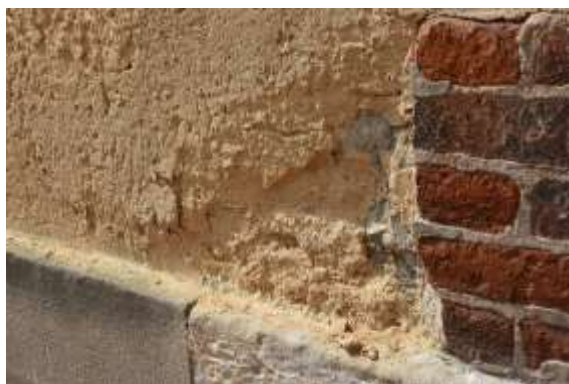
ZONE EXAMINEE	FACADE SUD
ELEMENT CONCERNE	APPUIS ET BANDEAUX, SOUBASSEMENTS DU RDC EN PIERRE DE TAILLE
DESORDRES CONSTATES	Dégradation de plusieurs éléments (PHOTOS 99 à 101 & 107 à 109).
REMARQUES	Le caractère friable de la pierre est aggravé par des reprises anciennes d'enduits qui génèrent des rétentions d'eau. Des remontées capillaires sapent les pierres de soubassement et occasionnent des spectres lisibles sur les pieds des enduits de trumeaux (PHOTO 107).

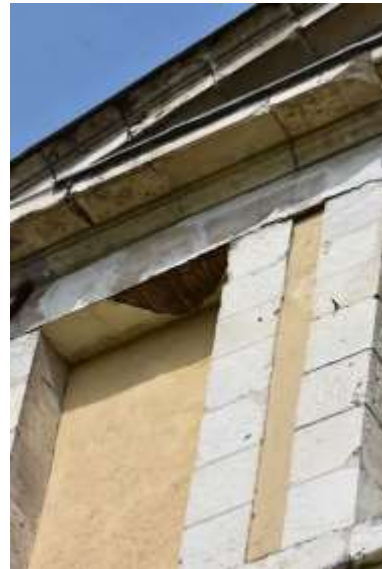
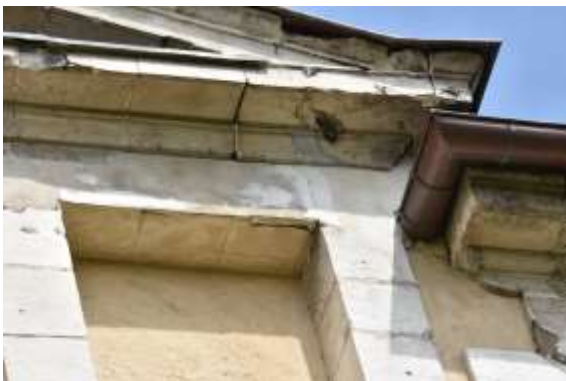
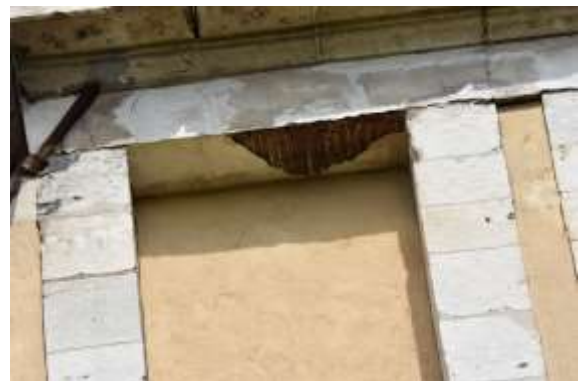
ZONE EXAMINEE	FACADE SUD
ELEMENT CONCERNE	CORPS CENTRAL
DESORDRES CONSTATES	Fissurations et Chute des enduits en habillage des linteaux des trumeaux Ouest et Est au R+2 (PHOTOS 102 à 104).
REMARQUES	Des investigations sont à pratiquer pour vérifier l'état des linteaux considérés (linteaux en bois?).

ZONE EXAMINEE	FACADE SUD
ELEMENT CONCERNE	CORPS CENTRAL
DESORDRES CONSTATES	Fissurations et Chute des enduits en habillage des linteaux des trumeaux Ouest et Est au R+2 (PHOTOS 102 à 104).
REMARQUES	Des investigations sont à pratiquer pour vérifier l'état des linteaux considérés (linteaux en bois?)

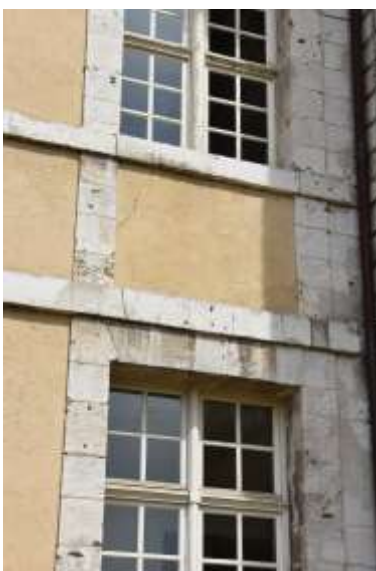
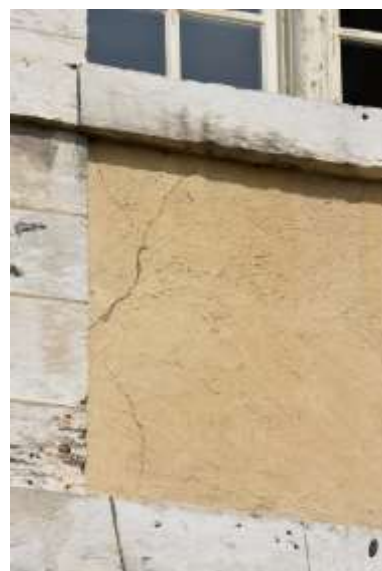
ZONE EXAMINEE	FACADE SUD
ELEMENT CONCERNE	TRAVEE EN EXTREMITÉ EST
DESORDRES CONSTATES	Fissure verticale (PHOTOS 105 & 106) entre l'appui de la baie du R+1 et le linteau de la baie du RDC.
REMARQUES	Vérifier que cette fissure n'est pas une conséquence de l'affouillement voisin.

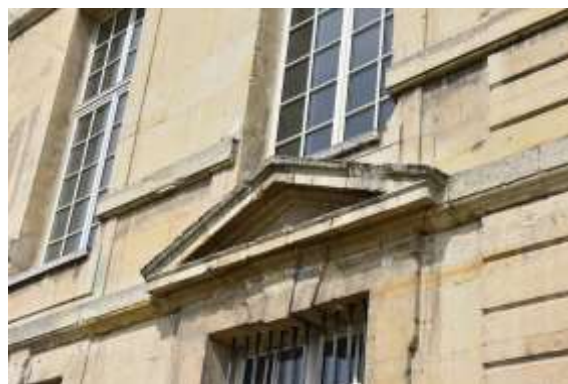
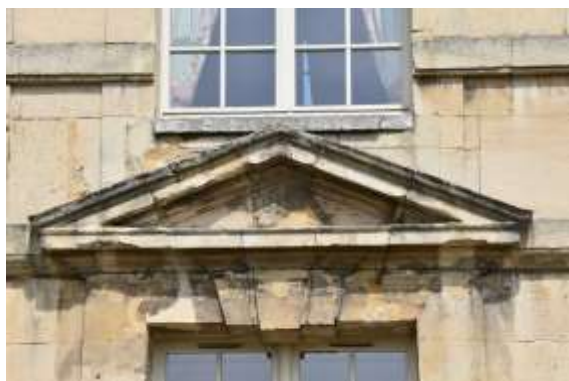
ZONE EXAMINEE	FACADE SUD
ELEMENT CONCERNE	PAVILLON OUEST FACADE SUD
DESORDRES CONSTATES	Dégradation des frontons en pierre de taille : absence de couverture protégeant les versants. L'eau s'infiltré entre les blocs et sape l'assemblage (PHOTOS 1110 & 111).
REMARQUES	Prévoir la pose de couvertines en zinc sur les rampants des frontons.

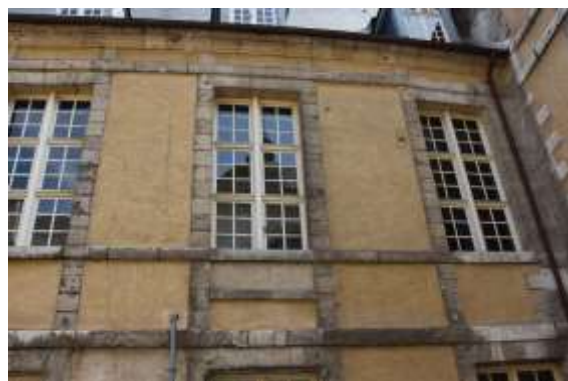
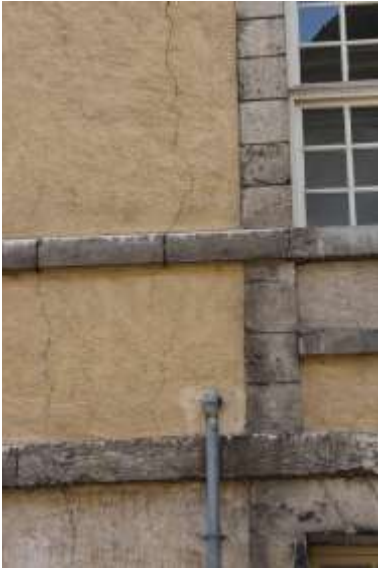
ZONE EXAMINEE	FACADE OUEST
ELEMENT CONCERNE	DEUXIEME TRUMEUX EN PARTANT DU SUD AU R+1
DESORDRES CONSTATES	Fissure verticale sur toute la hauteur du R+1 (PHOTOS 112 & 113).
REMARQUES	-

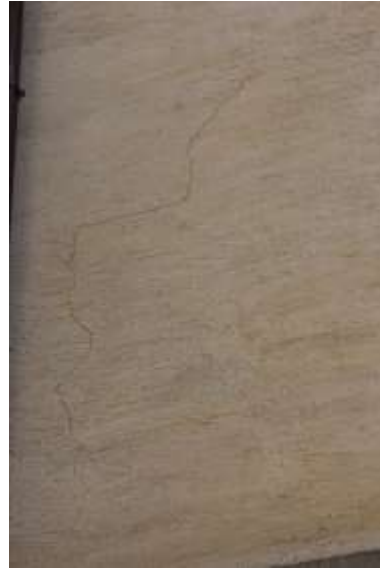
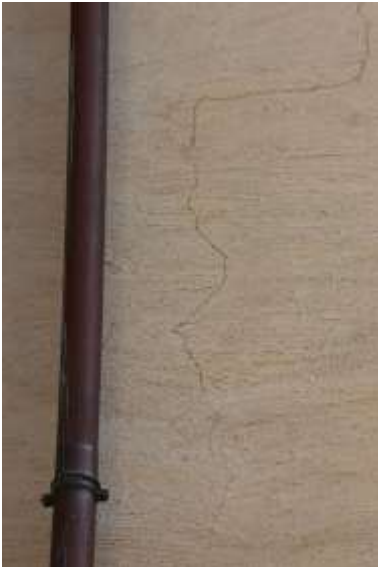
ZONE EXAMINEE	FACADE OUEST
ELEMENT CONCERNE	TRUMEAU NORD AU RDC
DESORDRES CONSTATES	Fissuration en escalier sur la hauteur du RDC (PHOTOS 114 & 115).
REMARQUES	-

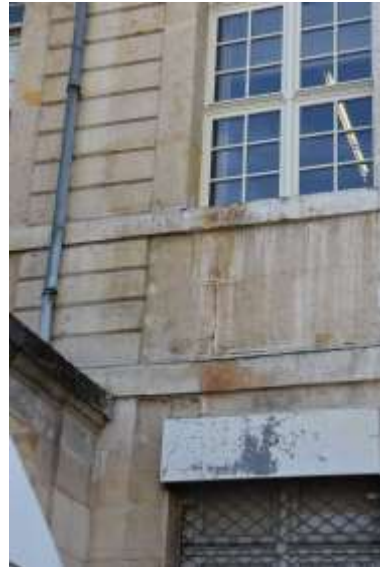
PHOTO 116

ZONE EXAMINEE	FACADE NORD
ELEMENT CONCERNE	ALLEGE BAIE R+1 EN FILANTE EST
DESORDRES CONSTATES	Fissuration en escalier sur la hauteur de l'allège (PHOTO 116).
REMARQUES	-

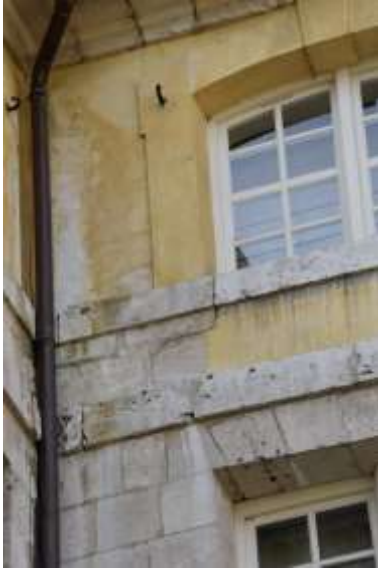
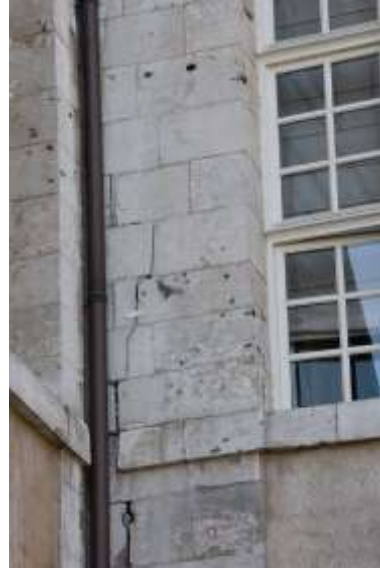
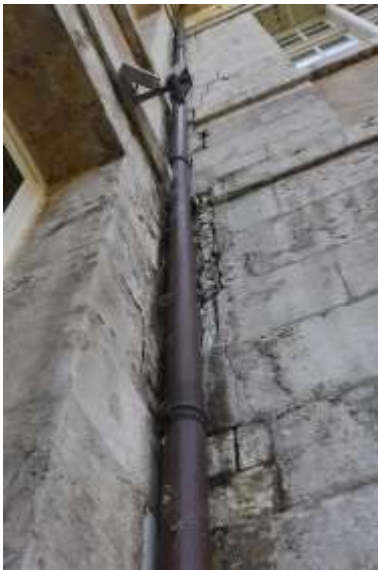
ZONE EXAMINEE	FACADE NORD
ELEMENT CONCERNE	ANGLE EXTREMITE OUEST CONTRE FACADE EST LIAISON D & E
DESORDRES CONSTATES	Spectres d'infiltration et fissure verticale contre la descente EP (PHOTOS 117 à 119).
REMARQUES	-

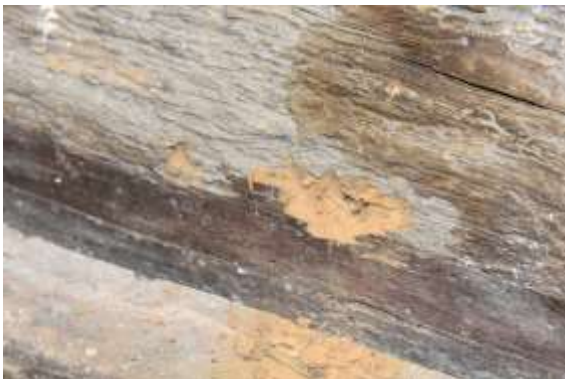
PHOTO 13

LOCAL ET ZONE EXAMINEE	ENSEMBLES DES COMBLES PERDUS ET AMENAGES
ELEMENT CONCERNE	Divers éléments de charpente : arbalétriers, poinçons, entrails, pannes...
RESULTAT DE L'INFESTATION	traces d'attaques actives d'ILX de type Grosse Vrille (PHOTOS 13 à 23).
REMARQUES	Absence de trace de traitement <u>insecticide</u> curatif (traitement en profondeur avec injecteurs). Les injecteurs constatés sont au droit d'attaques fongiques.

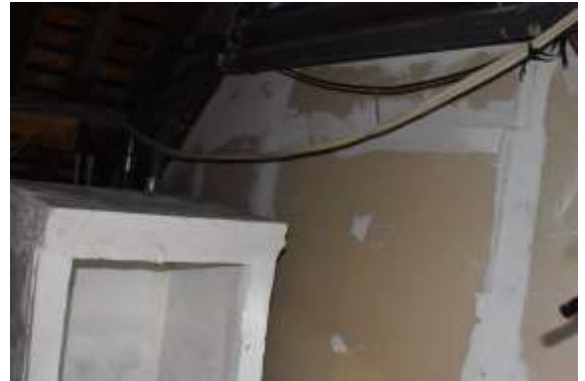
PHOTO 24

LOCAL ET ZONE EXAMINEE	COMBLES PARTIE CENTRALE SOUS VERSANT SUD
ELEMENT CONCERNE	SORTIE DE DESENFUMAGE
DESORDRES CONSTATES	La sortie s'opère dans le volume des combles sans être raccordée en sortie en toiture (PHOTO 24).
REMARQUES	Installation non conforme.

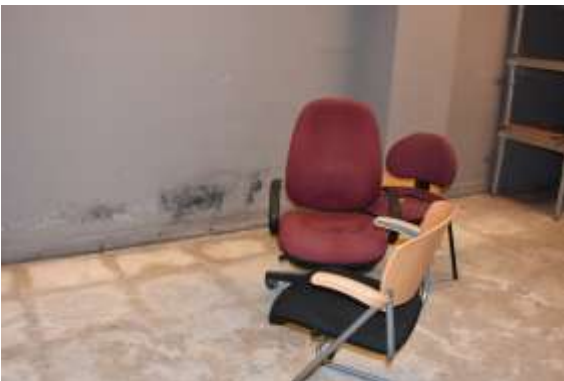
PHOTO 41

LOCAL ET ZONE EXAMINEE	LOCAL DS 03 AU SUD DE LA SALLE ERIGNAC
ELEMENT CONCERNE	PLINTHES ET DOUBLAGES
RESULTAT DE L'INFESTATION	PRELEVEMENT N°08 DE L'ANALYSE MYCOLOGIQUE DU 08 MAI 2019. Présence de feutrage mycélien de champignon de type TRECHIPORA FARINACEA. La pourriture fibreuse est assimilable à un champignon de type DONKIOPORIA (PHOTOS 41 à 44).
REMARQUES	Ces champignons témoignent d'une forte humidité.

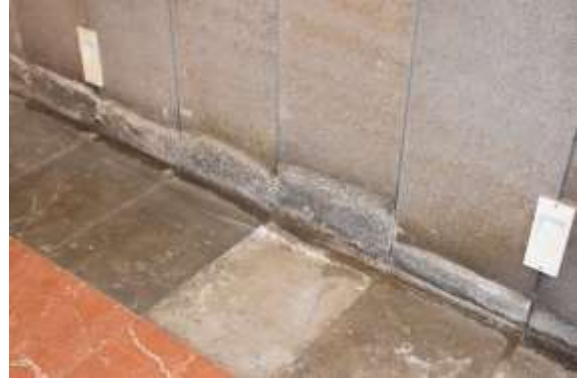
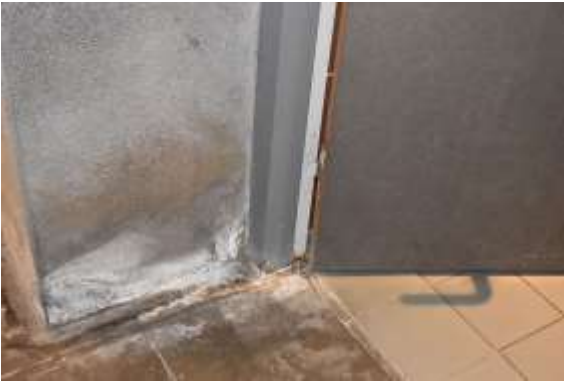
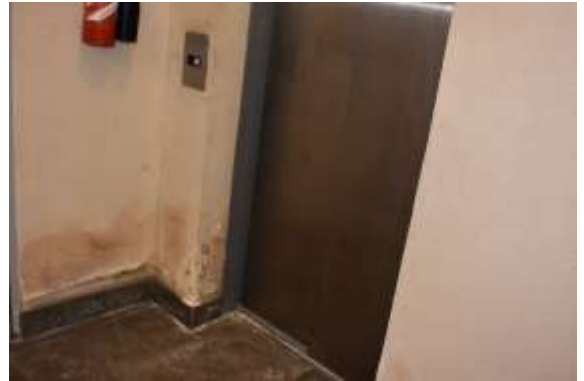
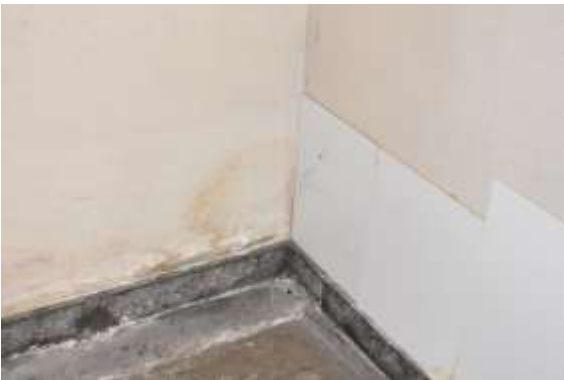
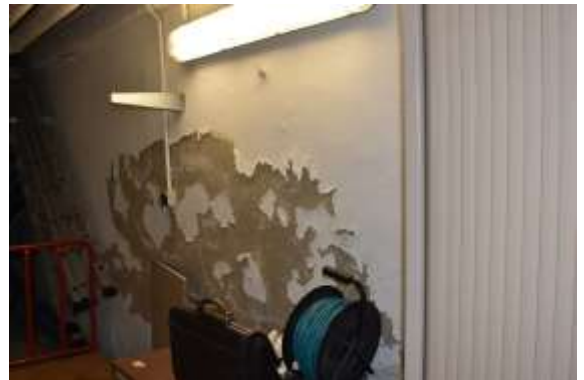
LOCAL ET ZONE EXAMINEE	HALL PRINCIPAL ACCES SALL ERIGNAC & SONTAIRES VOISINS
ELEMENT CONCERNE	PIEDS DES MURS DE REFEND
DESORDRES CONSTATES	Spectres d’humidité et remontées capillaires (PHOTOS 45 à 49).
REMARQUES	-

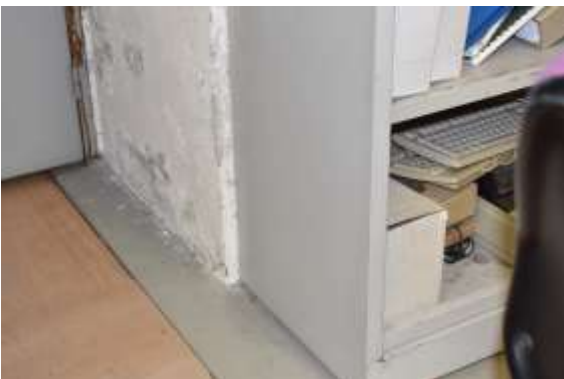
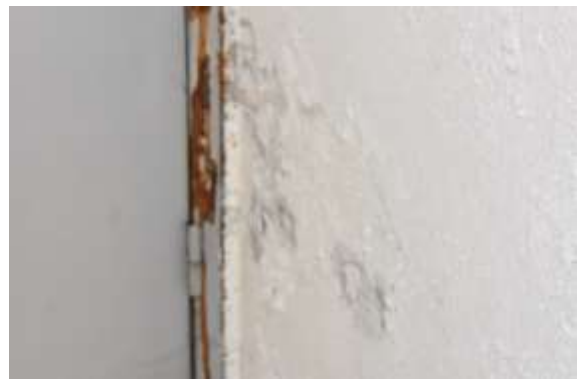
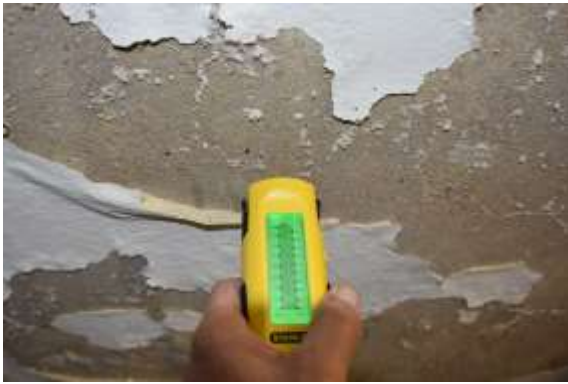
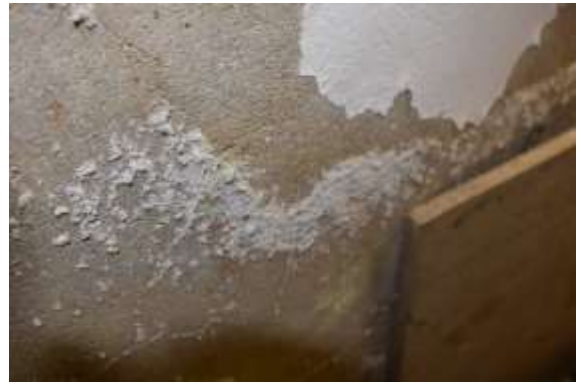
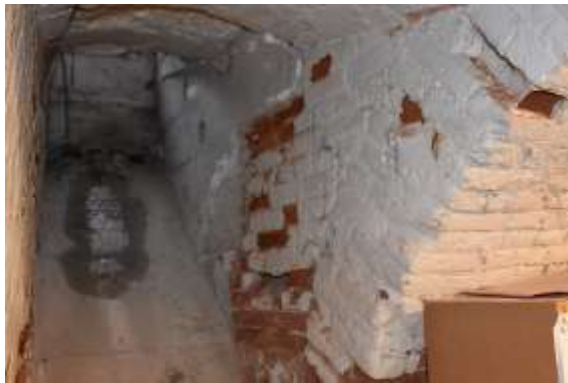
LOCAL ET ZONE EXAMINEE	CHAUFFERIE, LOCAL ELECTRIQUE ET LOCAUX CONNEXES
ELEMENT CONCERNE	PIEDS DES MACONNERIES DE REFEND
DESORDRES CONSTATES	Spectres d’humidité, remontées capillaires et présence de salpêtre (PHOTOS 50 à 54).
REMARQUES	-

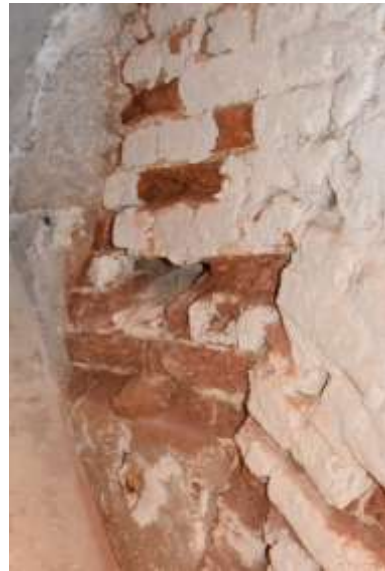
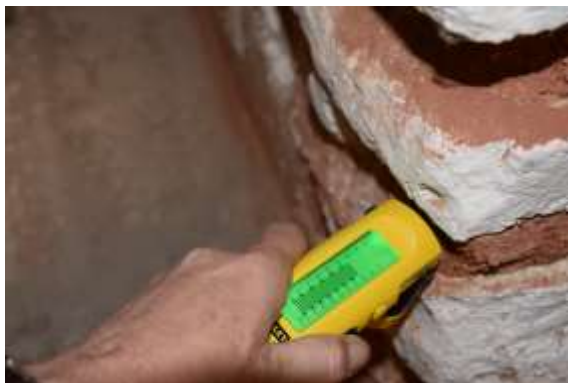
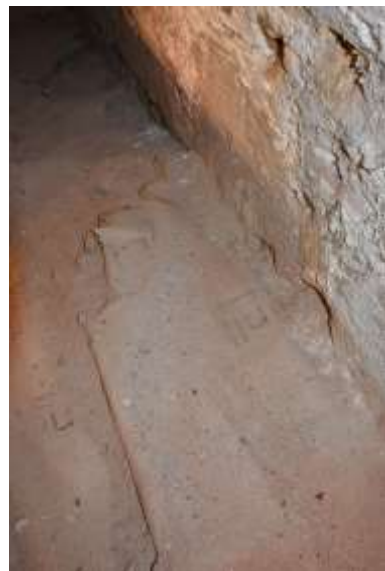
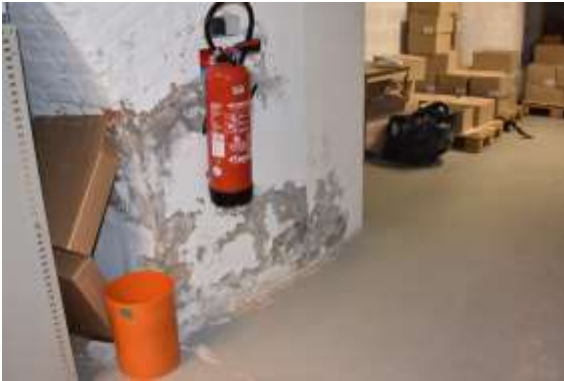
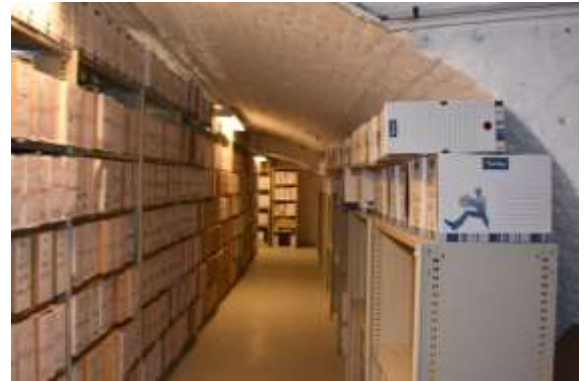
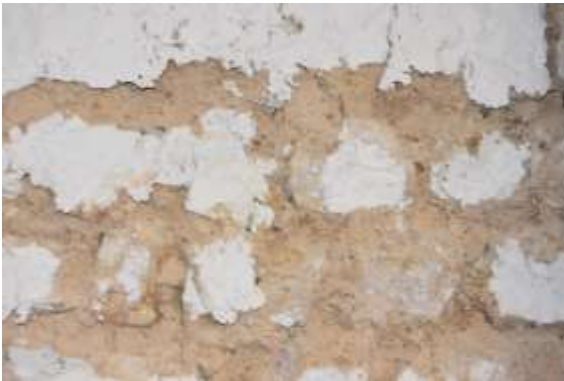
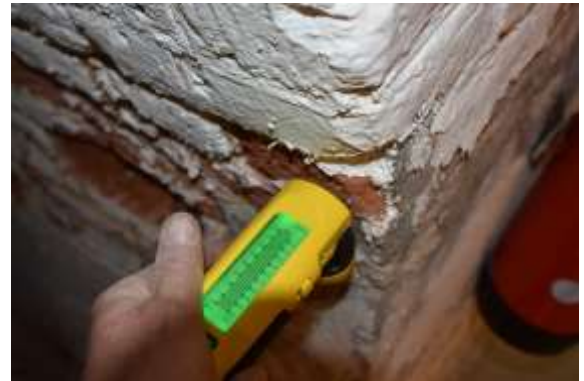
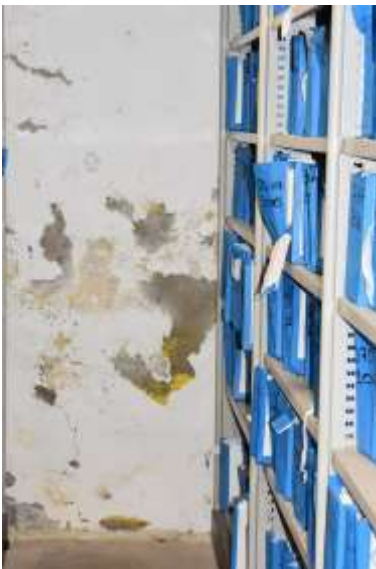
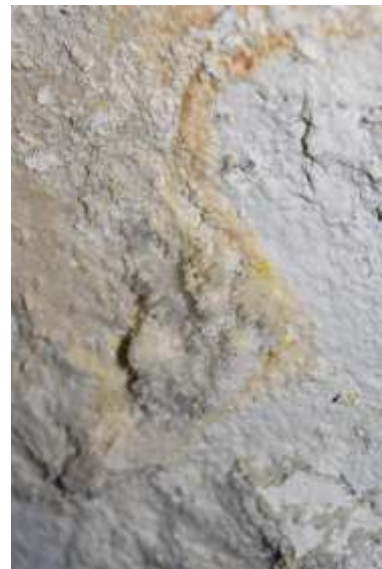
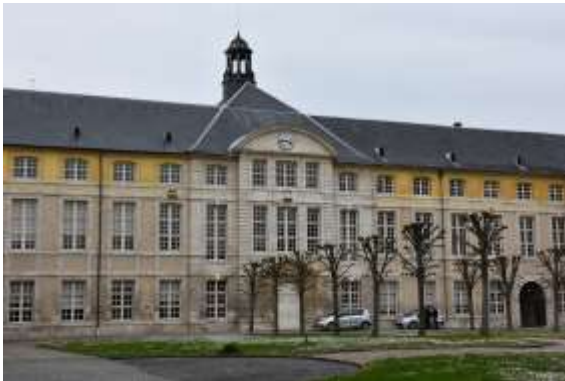
LOCAL ET ZONE EXAMINEE	ARCHIVES
ELEMENT CONCERNE	PIEDS DES MACONNERIES DES MUR DE FACADE ET DE REFEND
DESORDRES CONSTATES	Taux d'humidité élevés, carence en ventilation, apparition de salpêtre (PHOTOS 55 à 64).
REMARQUES	Ces locaux sont remplis de matières celluloses stockées dans un espace confiné, humide et à l'abri de la lumière. Ces conditions constituent un environnement idéal pour le développement de champignons lignivores !

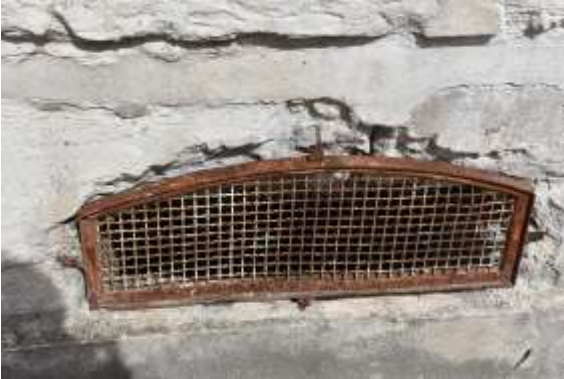
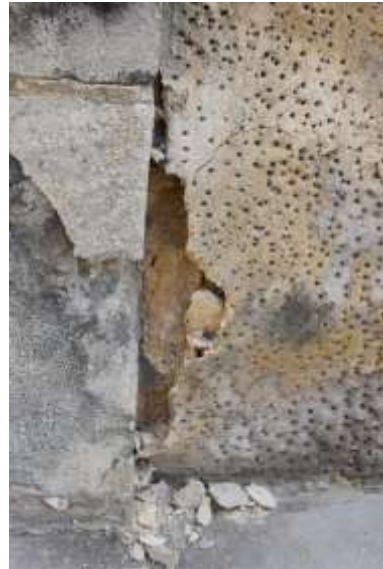
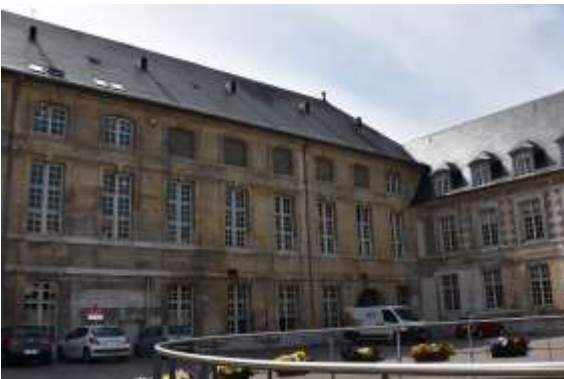
ZONE EXAMINEE	FACADE SUD EST
ELEMENT CONCERNE	PIERRES DE SOUBASSEMENT ET ENDUIT SUR ALLEGE
DESORDRES CONSTATES	Désagrégation des pierres causée probablement en partie par les phénomènes de remontées capillaires. Dito pour le soufflage des enduits en partie basse (PHOTOS 74 à 76).
REMARQUES	-
