PREFECTURE DE LA SEINE-MARITIME

CONSTATS VISUELS & DIAGNOSTIC TECHNIQUE

Portant sur l'état d'infestation parasitaire
de l'immeuble de l'Hôtel de Préfecture de la Seine-Maritime
Sis 7 place de la madeleine, CS16036, 76036 Rouen CEDEX

Constat établi suivant la norme NF P 03-200.

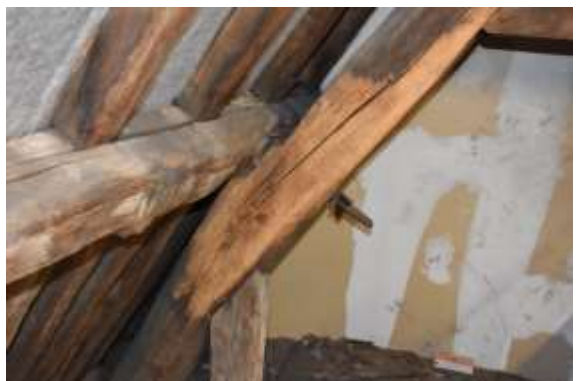
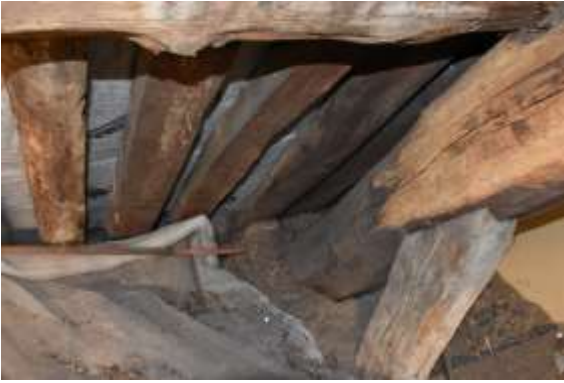
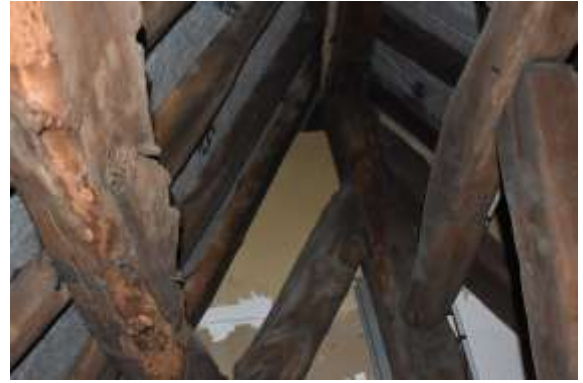
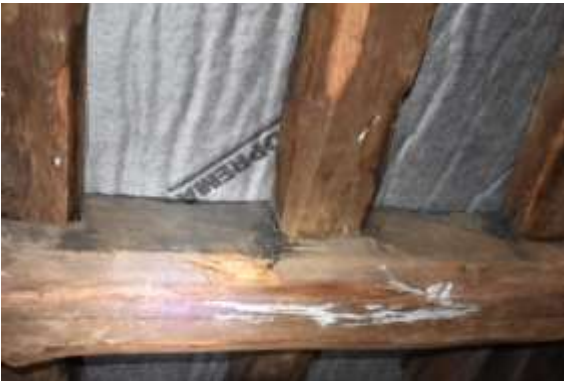
LOCAL ET ZONE EXAMINEE	ENSEMBLES DES COMBLES
ELEMENT CONCERNE	Divers éléments de charpente : arbalétriers, poinçons, entrails, pannes...
RESULTAT DE L'INFESTATION	Traces d'attaques actives d'ILX de type GROSSE VRILLETTE (PHOTOS 06 à 09).
REMARQUES	Absence de trace de traitement <u>insecticide</u> curatif (traitement en profondeur avec injecteurs). Les injecteurs constatés sont au droit d'attaques fongiques.

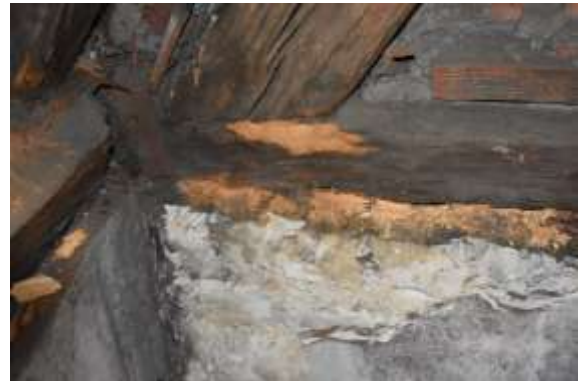
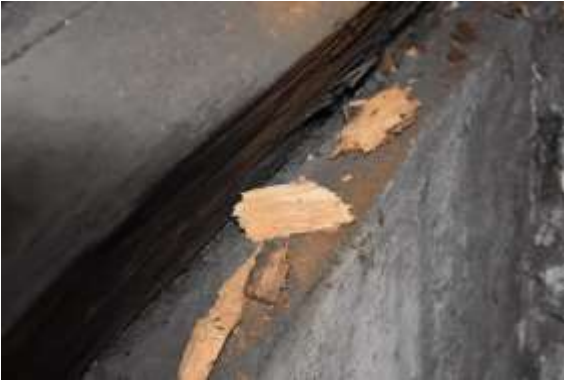
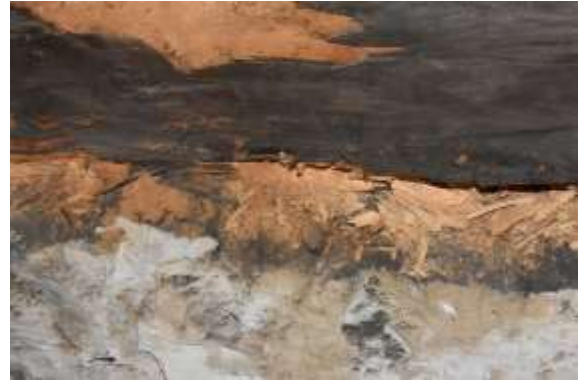
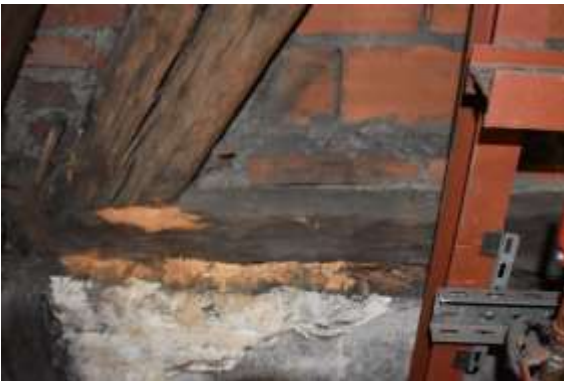
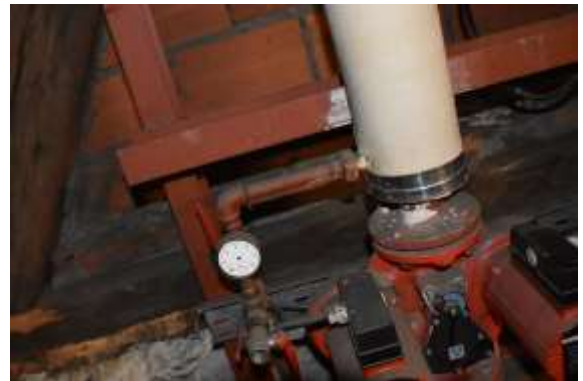
LOCAL ET ZONE EXAMINEE	COMBLES LIAISON A VERS B
ELEMENT CONCERNE	REFEND SUD & SABLIERE (PHOTOS 10 à 14)
RESULTAT DE L'INFESTATION	Pourriture fibreuse de champignon lignivore de type Donkioporia Contamination active.
REMARQUES	Ce mur de refend est situé juste derrière une sous-station de chauffage avec production de chaleur.

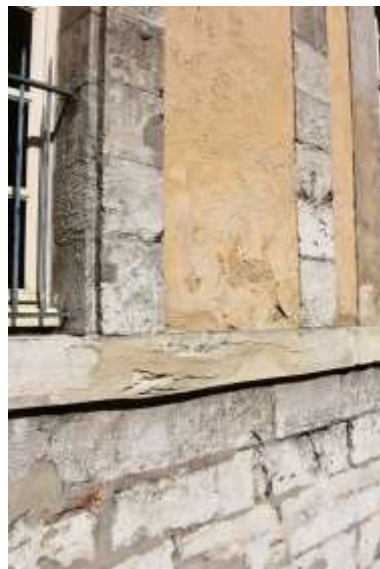
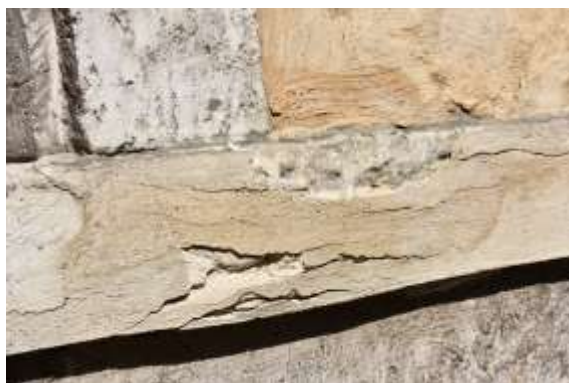
ZONE EXAMINEE	LIAISON BATIMENTS A & B
ELEMENT CONCERNE	FACADE EST : PIERRES DE SOUBASSEMENT ET ENDUIT SUR ALLEGE
DESORDRES CONSTATES	Désagrégation des pierres causée en partie par les phénomènes de remontées capillaires. Dito pour le soufflage des enduits en partie basse (PHOTOS 22 & 23).
REMARQUES	-

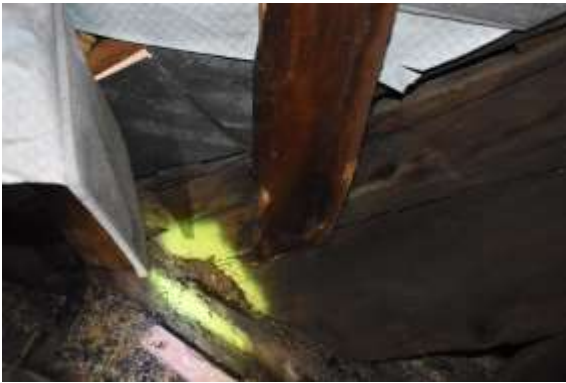
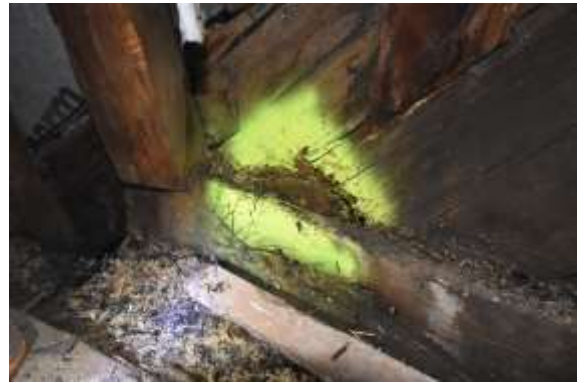
LOCAL ET ZONE EXAMINEE	LIAISON ENTRE BATIMENTS E & PIGNON DU BATIMENT CENTRAL
ELEMENT CONCERNE	PIECE DE NOUE EN RIVE OUEST
RESULTAT DE L'INFESTATION	Attaque de champignon lignivore en pieds de pièce de noue et sur le dessus de l'entrait (PHOTOS 07 & 08).
REMARQUES	Infestation ancienne, néanmoins un contrôle est à opérer ainsi qu'un renforcement de l'assemblage en bois.

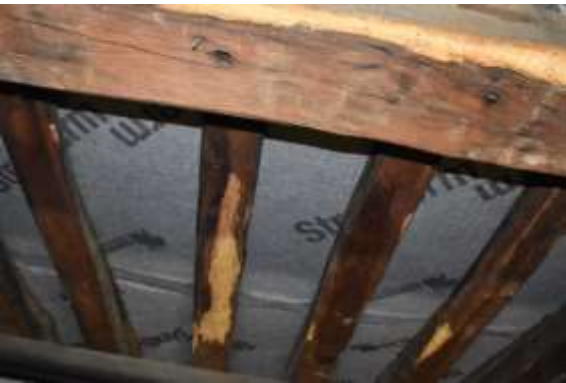
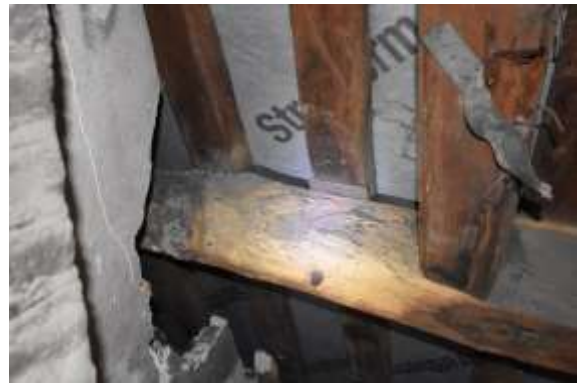
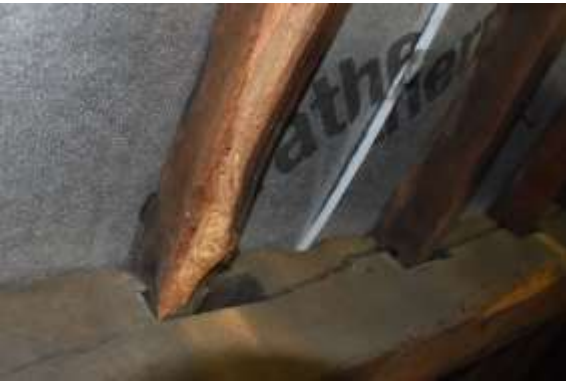
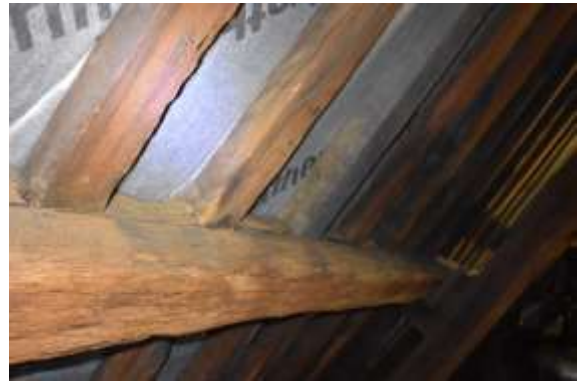
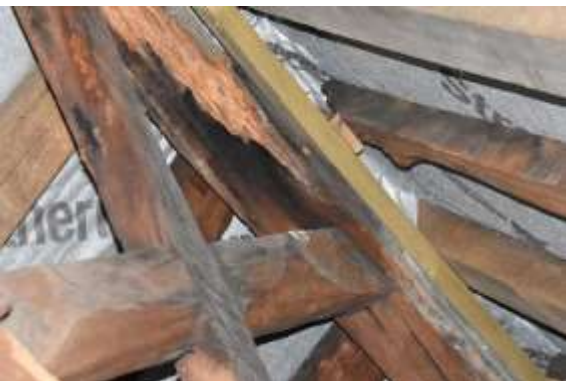
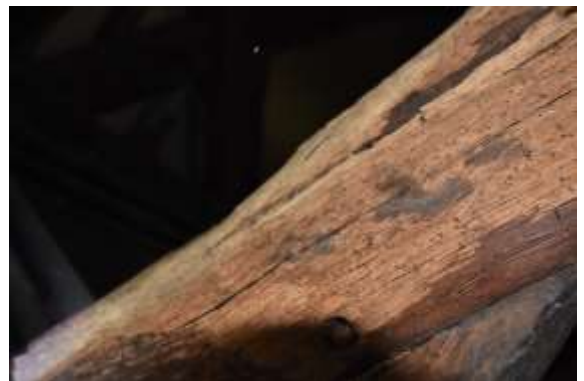
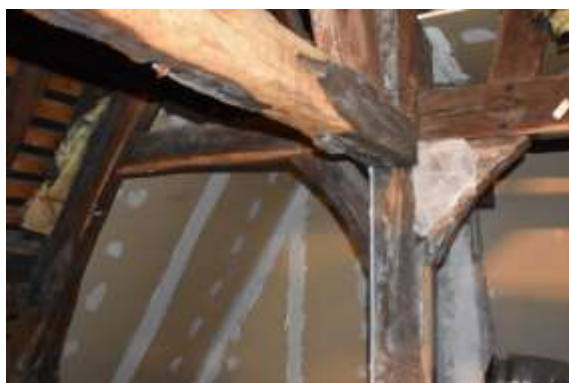
LOCAL ET ZONE EXAMINEE	ENSEMBLE DES COMBLES ENTRE LES BATIMENTS C & D
ELEMENT CONCERNE	CHARPENTE : PANNES, CHEVRONS
RESULTAT DE L'INFESTATION	Percements et dégradations d'ILX de type grosse vrillette sur plusieurs pièces de charpente (PHOTOS 09 à 15) avec présences de cônes de vermoulure fraîche. Infestations actives.
REMARQUES	Prévoir la réalisation d'un traitement <u>insecticide curatif</u> sur les ouvrages concernés.

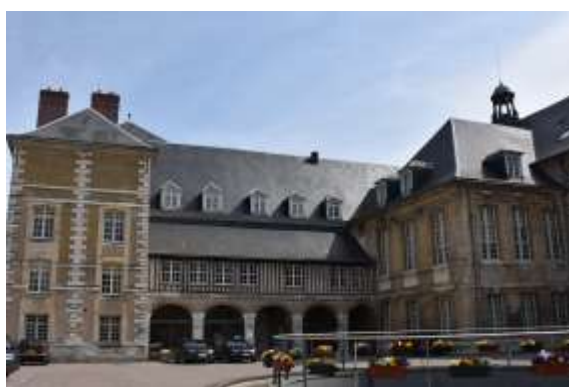
PHOTO 17

AUCUN SIGNE DE DEGRADATION N'A ETE CONSTATE.

IX.1.D – LIAISON BÂTIMENTS D ET E - FACADES : (Vues générales PHOTOS 16 & 17)
