**RESTAURATION DES TOITURES DE LA PREFECTURE DE SEINE MARITIME
LOT N°2 / TRAITEMENT INSECTICIDE ET FONGICIDE DES BOIS**

**DOSSIER DES OUVRAGES EXECUTES
TRANCHE CONDITIONNELLE 4 - BATIMENT B**

Edifice : Seine-Maritime – Rouen – Préfecture – Bâtiment B

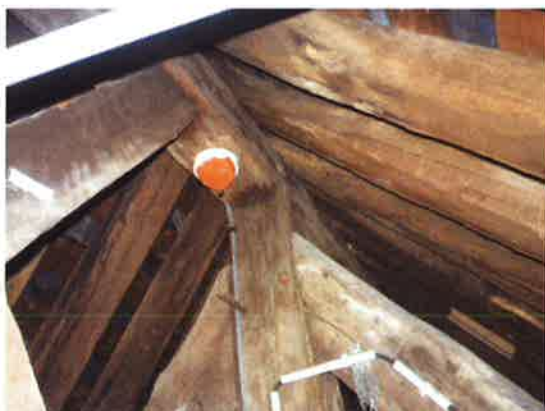
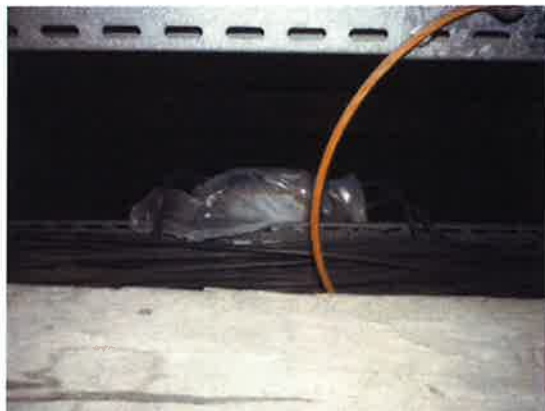
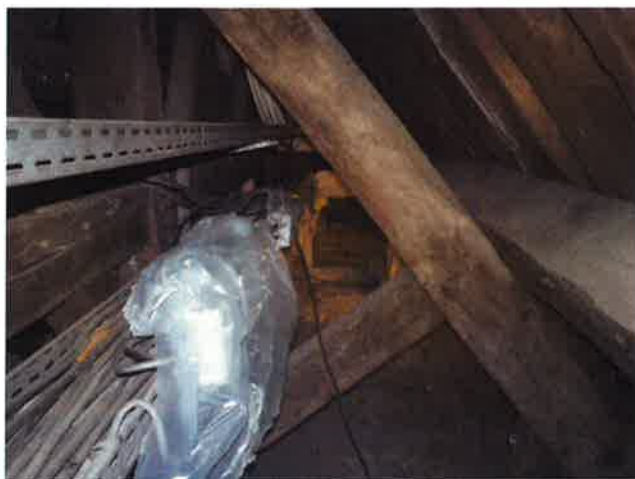
Les confinements sont disposés sur chaque zone de traitement. **Pour des raisons de sécurité**, les traitements sont réalisés après la débauche du personnel de la Préfecture. **Tous les systèmes électriques dans les combles sont protégés avant toute intervention par les techniciens.**

La préparation du chantier comprend l'acheminement et le repliement du matériel et des matériaux spécifiques et la mise en place **de la sécurité individuelle et collective, du balisage, des protections provisoires et du confinement des lieux.**

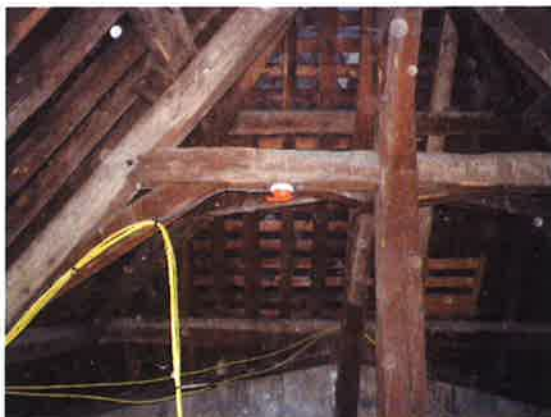
Vue sur la charpente des combles

Le traitement des bois a été réalisé sur les solivages et la charpente des combles intérieurs du bâtiment B.

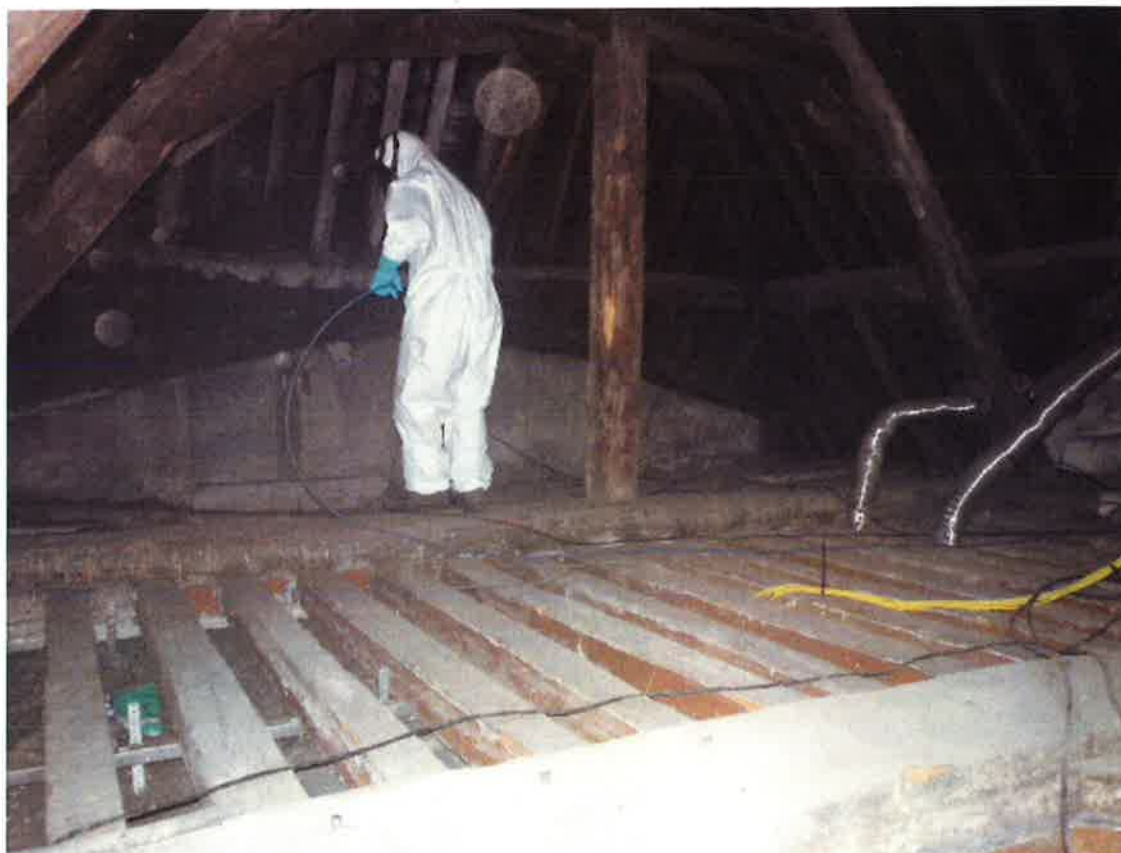
Vue sur les charpentes après la préparation des bois. **Le nettoyage du chantier** est réalisé avant le traitement par injection et par pulvérisation. **Les déchets sont évacués du chantier dans des sacs hermétiques.**
