## Rapport de diagnostic

### DIAGNOSTIC STRUCTURE TOITURE TERRASSE PRÉFECTURE DE LA RÉUNION – SITE MESSAGERIES, 6 RUE DES MESSAGERIES, SAINT DENIS (974)

La Préfecture de la Réunion a décidé d'établir un **diagnostic structurel du plancher haut du R+1 pour évaluer sa solidité, dans le but de permettre l'installation de panneaux solaires**.

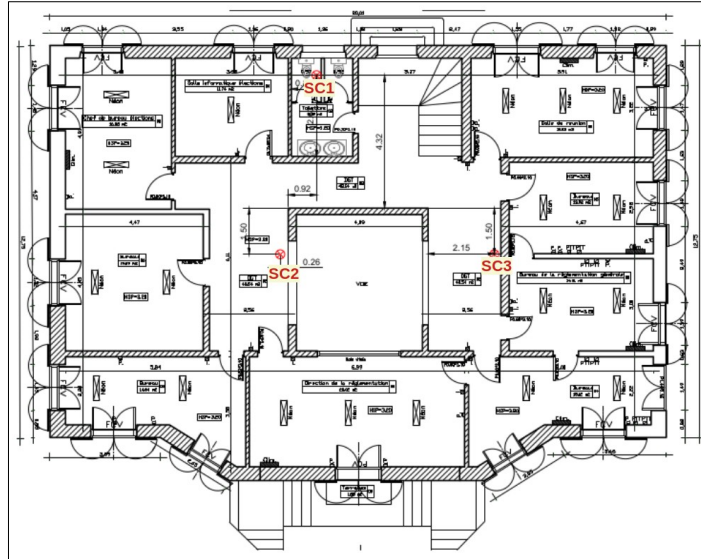
Localisation des carottes

- **Étanchéité** : épaisseur totale de 6 cm, composée d'une étanchéité bitumineuse récente de 2,5 cm sur une couche isolante en laine de roche compacte de 2,5 cm. Ensuite, une ancienne étanchéité bitumineuse de 1 cm est recouverte d'une fine couche d'aluminium fortement dégradée, typique des années 80.
- **Chape de mortier** : 4,5 cm d'épaisseur.
- **Dalle en béton armé** : 7,5 cm d'épaisseur, marquée par une forte ségrégation et des reprises de bétonnage. Sur les trois prélèvements, la dalle est fragmentée en deux morceaux de 3 à 5 cm.

La structure de la toiture terrasse présente une composition multicouche, typique des constructions anciennes avec reprises successives. Le béton de la dalle montre une qualité standard (C16/20), bien que les poutres présentent une résistance légèrement supérieure (C20/25). Les aciers, situés en partie basse de la dalle avec des enrobages réduits, sont affectés par la carbonatation, ce qui pourrait accélérer leur dégradation.
