**DIAGNOSTIC TECHNIQUE ET ENERGETIQUE**

**Siège de la CPAM de l'Aude - CARCASSONNE**

**DIAGNOSTIC  
JUN 2019**

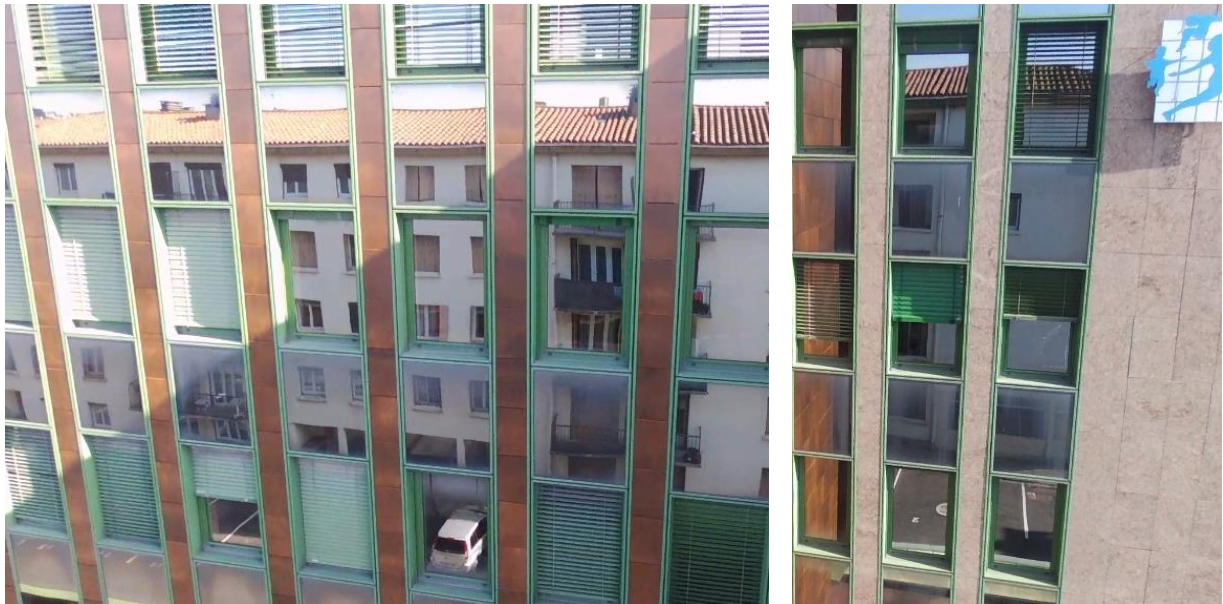
brique de 5cm support d'isolant  
 ITE laine minérale 100mm  
 vide d'air environ 4 cm  
 structure support vêtre  
 parement de façade

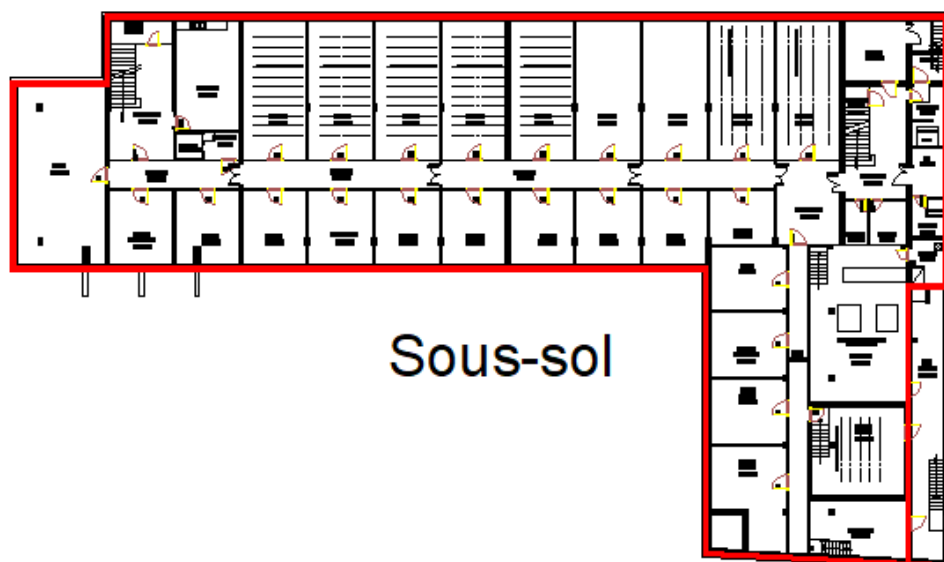
Sous-sol

Différentes zones du bâtiment sont construites en maçonnerie traditionnelle. Les plans ci-dessous permettent de les localiser, elles sont représentées en rouge.
