DIAGNOSTIC TECHNIQUE ET ENERGETIQUE

Siège de la CPAM de l'Aude - CARCASSONNE

ADDITIF AU DIAGNOSTIC DE JUIN 2019

DECEMBRE 2019

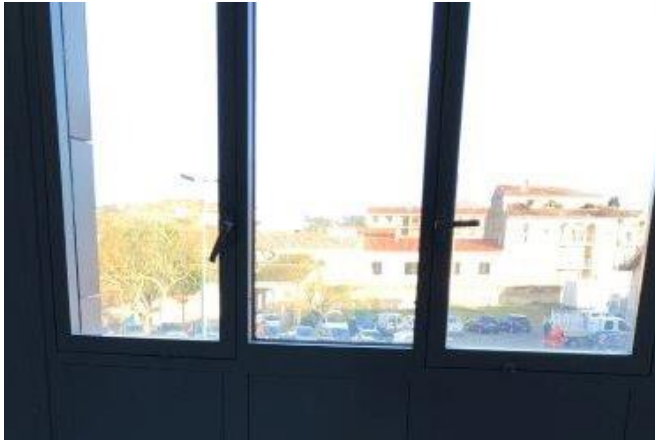
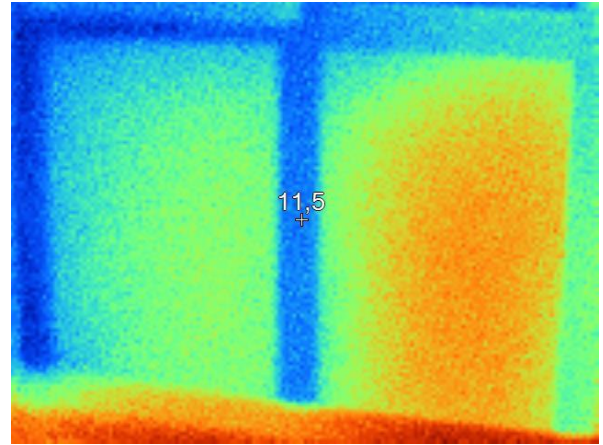
Les photos ci-dessous (présent de l'intérieur, attention, code couleur inversé) confirment les carences constatées sur les menuiseries.
