## Dossier de diagnostics techniques

Rapport de mission de repérage des matériaux et produits contenant de l'amiante avant réalisation de travaux

Référence AMITRAV-E5130920-2401 6 août 2024

Bien	ERP catégorie 1 à 4
Adresse	14 Rue du Ruisselet 51100 REIMS
Propriétaire	UNION IMMOB ORGANISMES S S — UIOSS 14 Rue du Ruisselet 51100 REIMS
Demandeur	UNION IMMOB ORGANISMES S S — UIOSS 14 Rue du Ruisselet 51100 REIMS

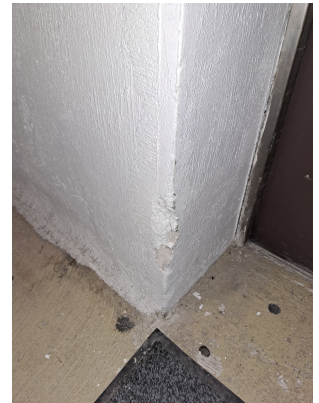
Prélèvement P036  
Pièce SOUS SOL 2 - SAS AB  
Localisation Tous les murs  
Matériaux Béton, Enduits lissés-talochés, Peinture  
Date 30 juillet 2024  
Résultat Absence d'amiante  
Commentaire

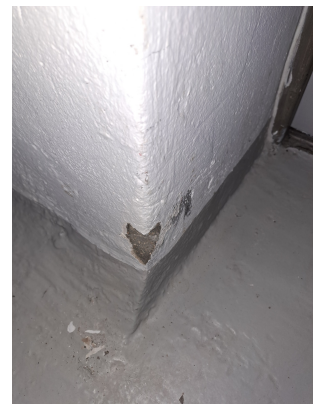
Prélèvement P045  
Pièce SOUS SOL 2 - CIRCULATION EF  
Localisation Tous les murs  
Matériaux Béton, Enduits lissés-talochés  
Date 30 juillet 2024  
Résultat Absence d'amiante  
Commentaire

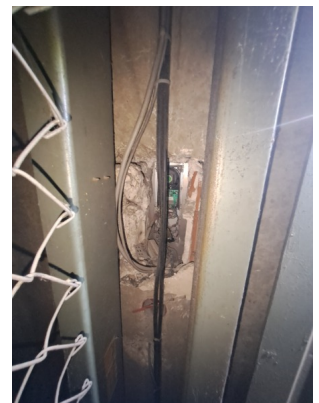
Prélèvement P001  
Pièce SOUS SOL 1 - Gaine D'ascenseur BATIMENT AB  
Localisation Tous les murs  
Matériaux Béton, Enduits à base de plâtre ou ciment projetés, lissés ou talochés  
Date 30 juillet 2024  
Résultat Absence d'amiante  
Commentaire

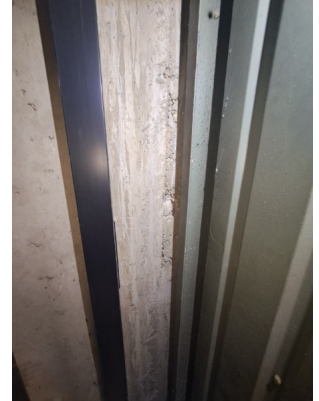
Prélèvement P002  
Pièce SOUS SOL 1 - Gaine D'ascenseur BATIMENT AB  
Localisation Tous les murs  
Matériaux Béton, Enduits à base de plâtre ou ciment projetés, lissés ou talochés  
Date 30 juillet 2024  
Résultat Absence d'amiante  
Commentaire

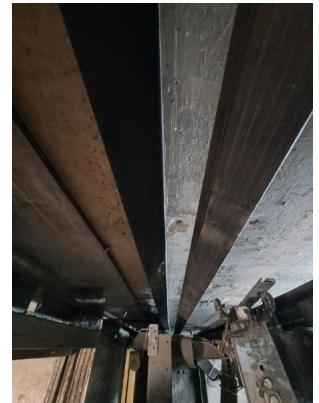
Prélèvement P015  
Pièce SOUS SOL 1 - GAINES MONTES CHARGES  
Localisation Tous les murs  
Matériaux Béton, Enduits à base de plâtre ou ciment projetés, lissés ou talochés  
Date 30 juillet 2024  
Résultat Absence d'amiante  
Commentaire

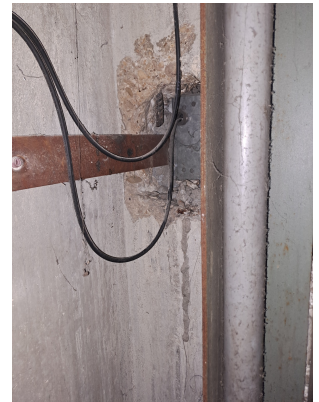
Prélèvement P016  
Pièce SOUS SOL 1 - GAINES MONTES CHARGES  
Localisation Tous les murs  
Matériaux Béton, Enduits à base de plâtre ou ciment projetés, lissés ou talochés  
Date 30 juillet 2024  
Résultat Absence d'amiante  
Commentaire

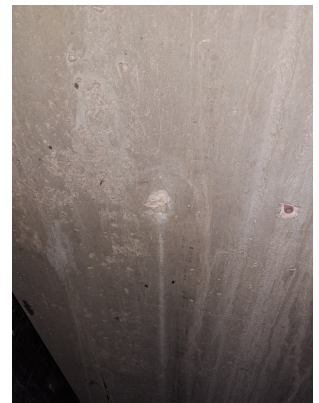
Prélèvement P029  
Pièce SOUS SOL 1 - Gaine d'ascenseur BATIMENT EF  
Localisation Tous les murs  
Matériaux Béton, Enduits lissés-talochés  
Date 30 juillet 2024  
Résultat Absence d'amiante  
Commentaire

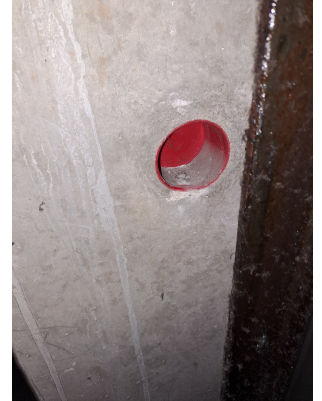
Prélèvement P030  
Pièce SOUS SOL 1 - Gaine d'ascenseur BATIMENT EF  
Localisation Tous les murs  
Matériaux Béton, Enduits lissés-talochés  
Date 30 juillet 2024  
Résultat Absence d'amiante  
Commentaire

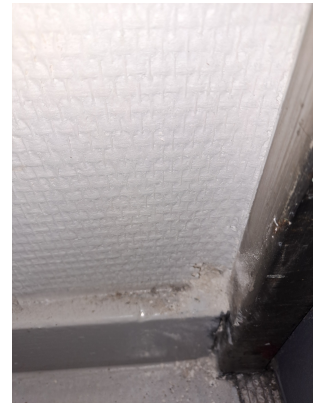
Prélèvement P040  
Pièce SOUS SOL 1 - PLOT BC  
Localisation Tous les murs  
Matériaux Béton, Toile de verre  
Date 30 juillet 2024  
Résultat Absence d'amiante  
Commentaire

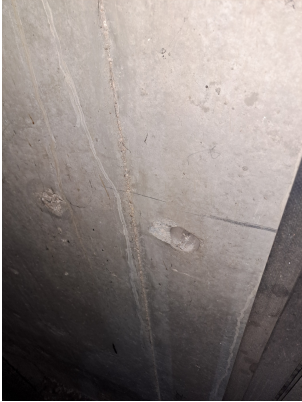
Prélèvement	P007

Pièce	RDC - Gaine d'ascenseur BATIMENT BC	
Localisation	Tous les murs	
Matériaux	Béton, Enduits à base de plâtre ou ciment projetés, lissés ou talochés	
Date	30 juillet 2024	
Résultat	Absence d'amiante	
Commentaire

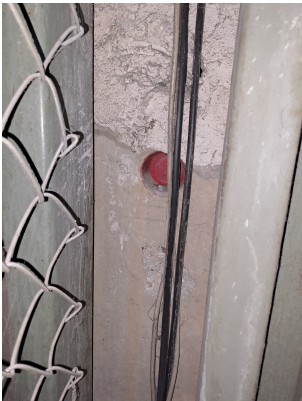
Prélèvement	P008

Pièce	RDC - Gaine d'ascenseur BATIMENT BC	
Localisation	Tous les murs	
Matériaux	Béton, Enduits à base de plâtre ou ciment projetés, lissés ou talochés	
Date	30 juillet 2024	
Résultat	Absence d'amiante	
Commentaire

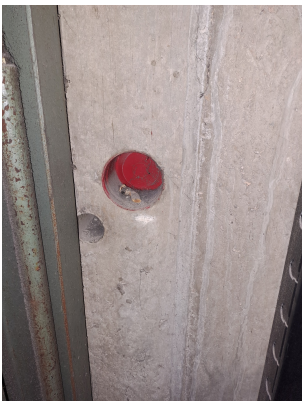
Prélèvement	P023

Pièce	RDC - Gaine d'ascenseur BATIMENT DE	
Localisation	Tous les murs	
Matériaux	Béton, Enduits à base de plâtre ou ciment projetés, lissés ou talochés	
Date	30 juillet 2024	
Résultat	Absence d'amiante	
Commentaire

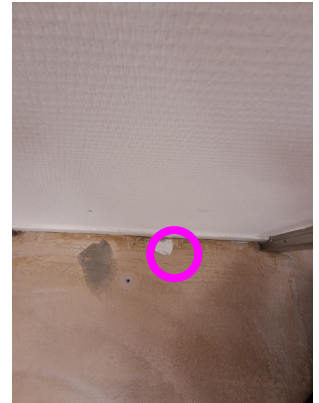
Prélèvement P037  
Pièce RDC - PLOT AB RDC  
Localisation Sol  
Matériaux Colles non bitumineuses, Ragréages  
Date 30 juillet 2024  
Résultat Absence d'amiante  
Commentaire

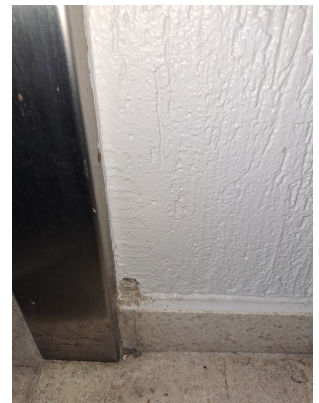
Prélèvement P044  
Pièce RDC - PLOT EF  
Localisation Tous les murs  
Matériaux Béton, Enduits lissés-talochés, Peinture  
Date 30 juillet 2024  
Résultat Absence d'amiante  
Commentaire

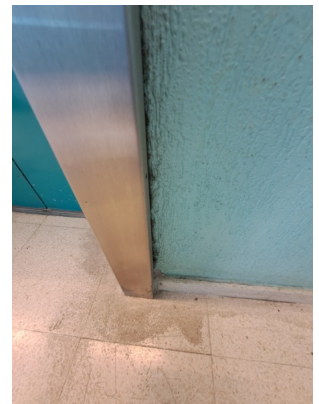
Prélèvement P042  
Pièce R+3 - PALIER DE  
Localisation Tous les murs  
Matériaux Béton, Enduits lissés-talochés, Peinture  
Date 30 juillet 2024  
Résultat Absence d'amiante  
Commentaire

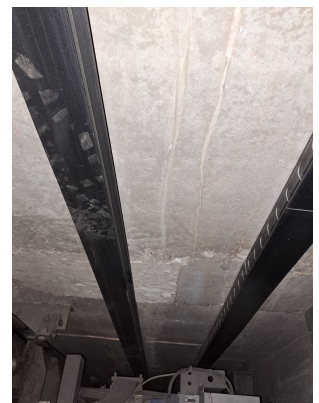
Prélèvement P031  
Pièce R+4 - Gaine d'ascenseur BATIMENT EF  
Localisation Tous les murs  
Matériaux Béton, Enduits lissés-talochés  
Date 30 juillet 2024  
Résultat Absence d'amiante  
Commentaire

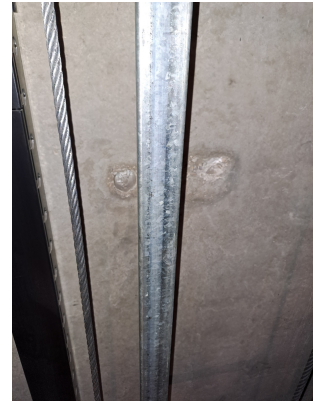
Prélèvement P032  
Pièce R+4 - Gaine d'ascenseur BATIMENT EF  
Localisation Tous les murs  
Matériaux Béton, Enduits lissés-talochés  
Date 30 juillet 2024  
Résultat Absence d'amiante  
Commentaire

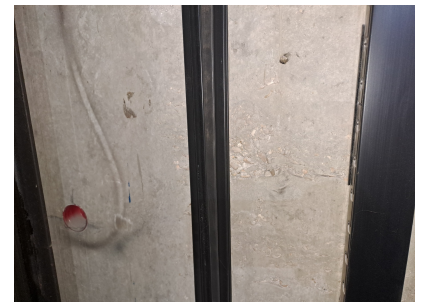
Prélèvement P003  
Pièce R+5 - Gaine d'ascenseur BATIMENT AB  
Localisation Tous les murs  
Matériaux Béton, Enduits à base de plâtre ou ciment projetés, lissés ou talochés  
Date 30 juillet 2024  
Résultat Absence d'amiante  
Commentaire

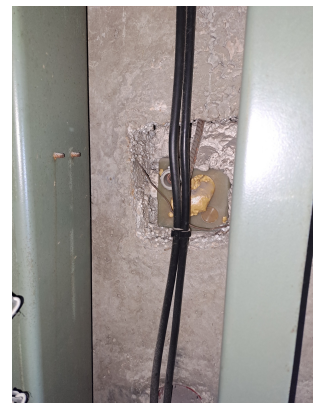
Prélèvement P004  
Pièce R+5 - Gaine d'ascenseur BATIMENT AB  
Localisation Tous les murs  
Matériaux Béton, Enduits à base de plâtre ou ciment projetés, lissés ou talochés  
Date 30 juillet 2024  
Résultat Absence d'amiante  
Commentaire

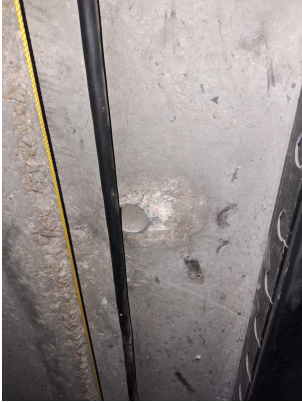
Prélèvement	P017

Pièce	R+5 - Gaine MONTES CHARGES	
Localisation	Tous les murs	
Matériaux	Béton, Enduits à base de plâtre ou ciment projetés, lissés ou talochés	
Date	30 juillet 2024	
Résultat	Absence d'amiante	
Commentaire

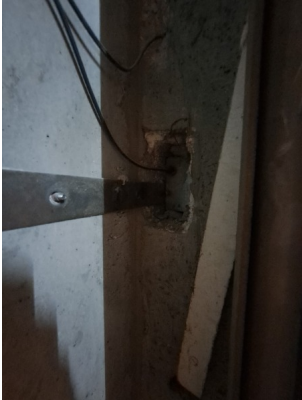
Prélèvement	P018

Pièce	R+5 - Gaine MONTES CHARGES	
Localisation	Tous les murs	
Matériaux	Béton, Enduits à base de plâtre ou ciment projetés, lissés ou talochés	
Date	30 juillet 2024	
Résultat	Absence d'amiante	
Commentaire

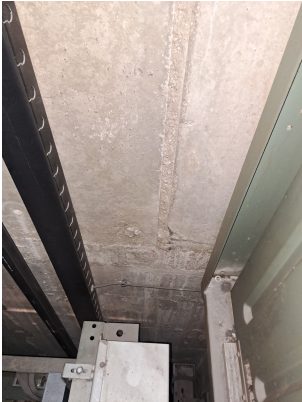
Prélèvement	P024

Pièce	R+5 - Gaine d'ascenseur BATIMENT DE	
Localisation	Tous les murs	
Matériaux	Béton, Enduits à base de plâtre ou ciment projetés, lissés ou talochés	
Date	30 juillet 2024	
Résultat	Absence d'amiante	
Commentaire

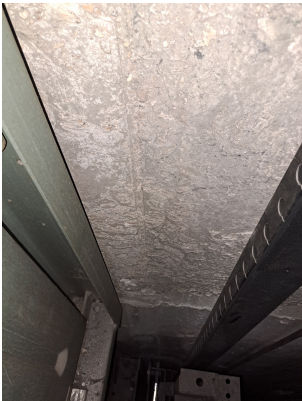
Prélèvement	P025

Pièce	R+5 - Gaine d'ascenseur BATIMENT DE	
Localisation	Tous les murs	
Matériaux	Béton, Enduits à base de plâtre ou ciment projetés, lissés ou talochés	
Date	30 juillet 2024	
Résultat	Absence d'amiante	
Commentaire

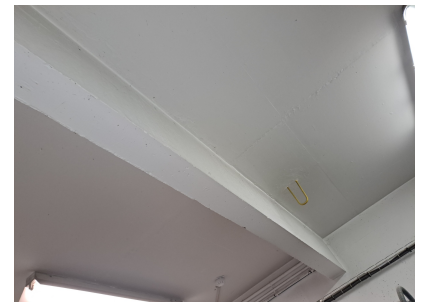
Prélèvement P035  
Pièce R+5 - MACHINERIE BATIMENT EF  
Localisation Plafond  
Matériaux Béton, Enduits lissés-talochés, Peinture  
Date 30 juillet 2024  
Résultat Absence d'amiante  
Commentaire

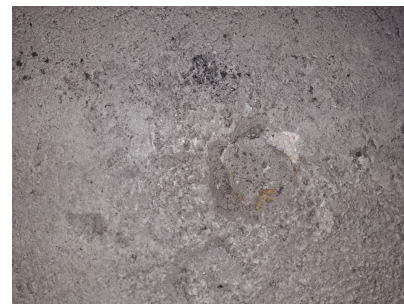
Prélèvement P005  
Pièce R+6 - MACHINERIE BATIMENT AB  
Localisation Sol  
Matériaux Béton, Peinture  
Date 30 juillet 2024  
Résultat Absence d'amiante  
Commentaire

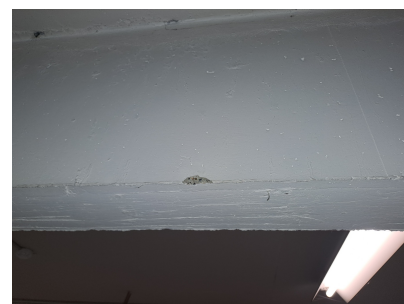
Prélèvement P006  
Pièce R+6 - MACHINERIE BATIMENT AB  
Localisation Plafond  
Matériaux Béton, Enduits à base de plâtre ou ciment projetés, lissés ou talochés, Peinture  
Date 30 juillet 2024  
Résultat Absence d'amiante  
Commentaire

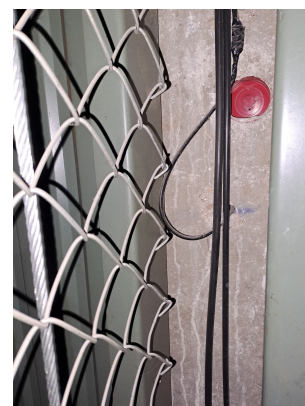
Prélèvement P009  
Pièce R+6 - Gaine D'ascenseur BC  
Localisation Tous les murs  
Matériaux Béton, Enduits à base de plâtre ou ciment projetés, lissés ou talochés  
Date 30 juillet 2024  
Résultat Absence d'amiante  
Commentaire

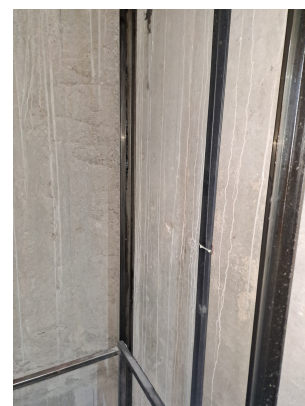
Prélèvement P010  
Pièce R+6 - Gaine D'ascenseur BC  
Localisation Tous les murs  
Matériaux Béton, Enduits à base de plâtre ou ciment projetés, lissés ou talochés  
Date 30 juillet 2024  
Résultat Absence d'amiante  
Commentaire

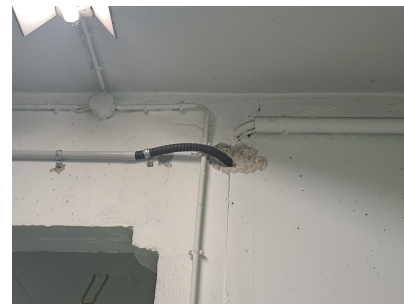
Prélèvement P014  
Pièce R+6 - MACHINERIE BATIMENT AB  
Localisation Tous les murs  
Matériaux Béton, Enduits de ragréage, débullage, lissage  
Date 30 juillet 2024  
Résultat Absence d'amiante  
Commentaire

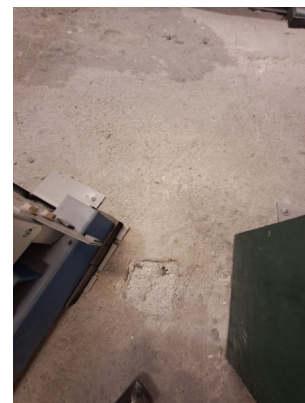
Prélèvement P019  
Pièce R+6 - MACHINERIE BATIMENT CD  
Localisation Sol  
Matériaux Béton, Peinture  
Date 30 juillet 2024  
Résultat Absence d'amiante  
Commentaire

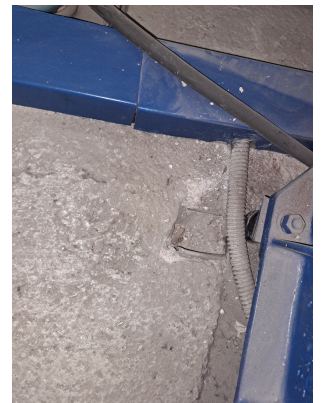
Prélèvement P011  
Pièce R+7 - MACHINERIE BATIMENT BC  
Localisation Sol  
Matériaux Béton, Peinture  
Date 30 juillet 2024  
Résultat Absence d'amiante  
Commentaire

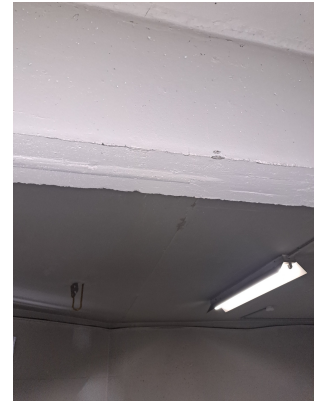
Prélèvement P012  
Pièce R+7 - MACHINERIE BATIMENT BC  
Localisation Plafond  
Matériaux Béton, Enduits à base de plâtre ou ciment projetés, lissés ou talochés, Peinture  
Date 30 juillet 2024  
Résultat Absence d'amiante  
Commentaire

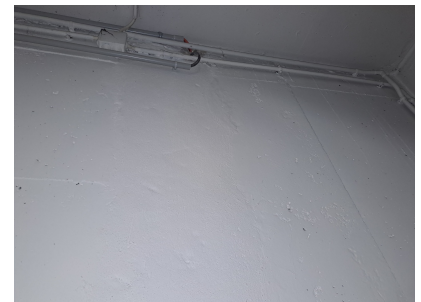
Prélèvement P013  
Pièce R+7 - MACHINERIE BATIMENT BC  
Localisation Tous les murs  
Matériaux Béton, Enduits à base de plâtre ou ciment projetés, lissés ou talochés, Peinture  
Date 30 juillet 2024  
Résultat Absence d'amiante  
Commentaire

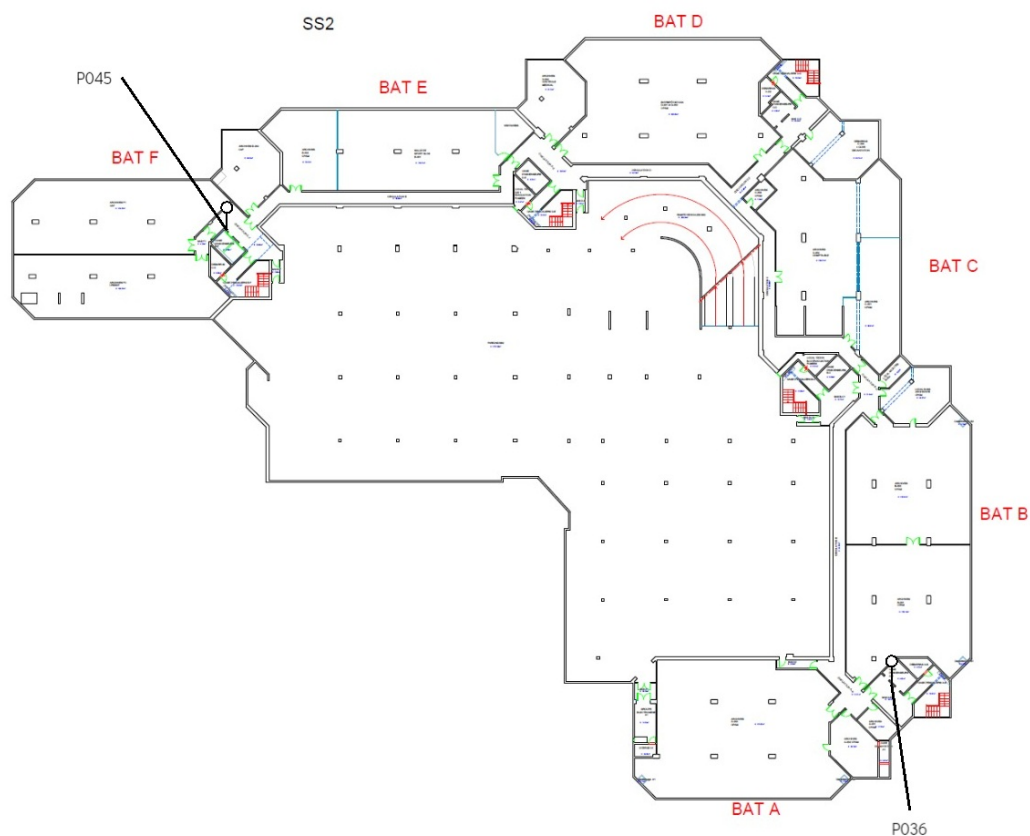
Planche de repérage usuel SOUS SOL 2		1/10
Référence	AMITRAV-E5130920-2401	Version 1
Origine	Dekra diagnostic / MICKAEL HUSSON	
Adresse	14 Rue du Ruisselet 51100 REIMS

- a En accord avec le donneur d'ordre les portes palières sont considérées contenant matériaux Amiantés
- Ensemble des Portes Palières
- Ascenseurs Ensemble des Portes Palières Ascenseurs

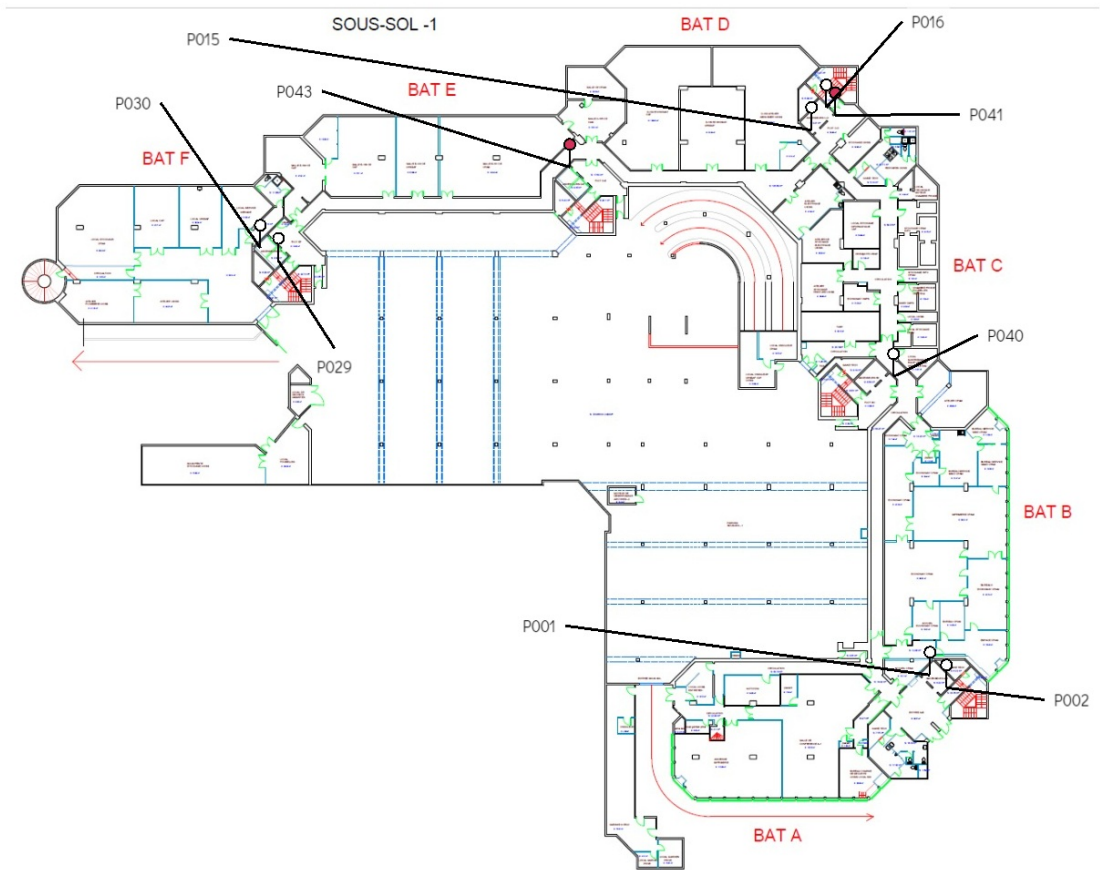
Planche de repérage usuel		2/10
SOUS SOL 1		
Référence	AMITRAV-E5130920-2401	Version 1
Origine	Dekra diagnostic / MICKAEL HUSSON	
Adresse	14 Rue du Ruisselet 51100 REIMS

- 
- a** En accord avec le donneur d'ordre les  
portes palières sont considérées  
contenant matériaux Amiantés  
Ensemble des Portes Palières  
Ascenseurs Ensemble des Portes  
Palières Ascenseurs

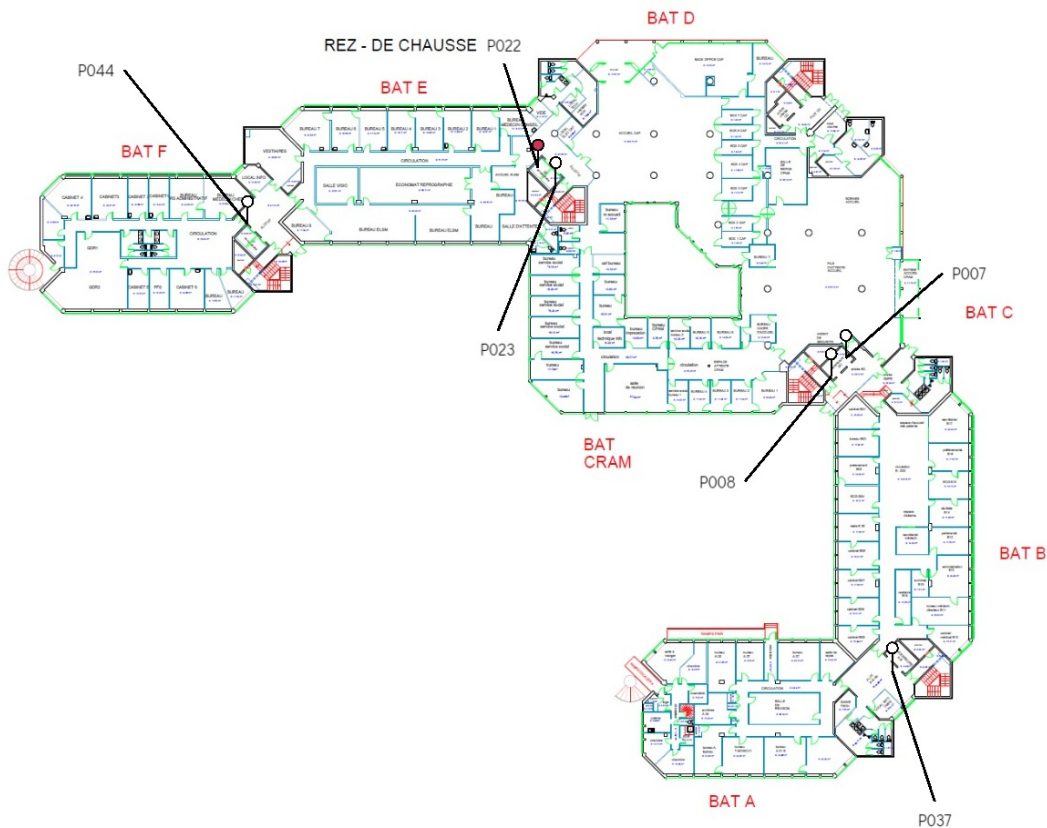
Planche de repérage usuel		3/10
RDC		
Référence	AMITRAV-E5130920-2401	Version 1
Origine	Dekra diagnostic / MICKAEL HUSSON	
Adresse	14 Rue du Ruisselet 51100 REIMS

- a En accord avec le donneur d'ordre les portes palières sont considérées contenant matériaux Amiantés  
Ensemble des Portes Palières  
Ascenseurs Ensemble des Portes Palières Ascenseurs

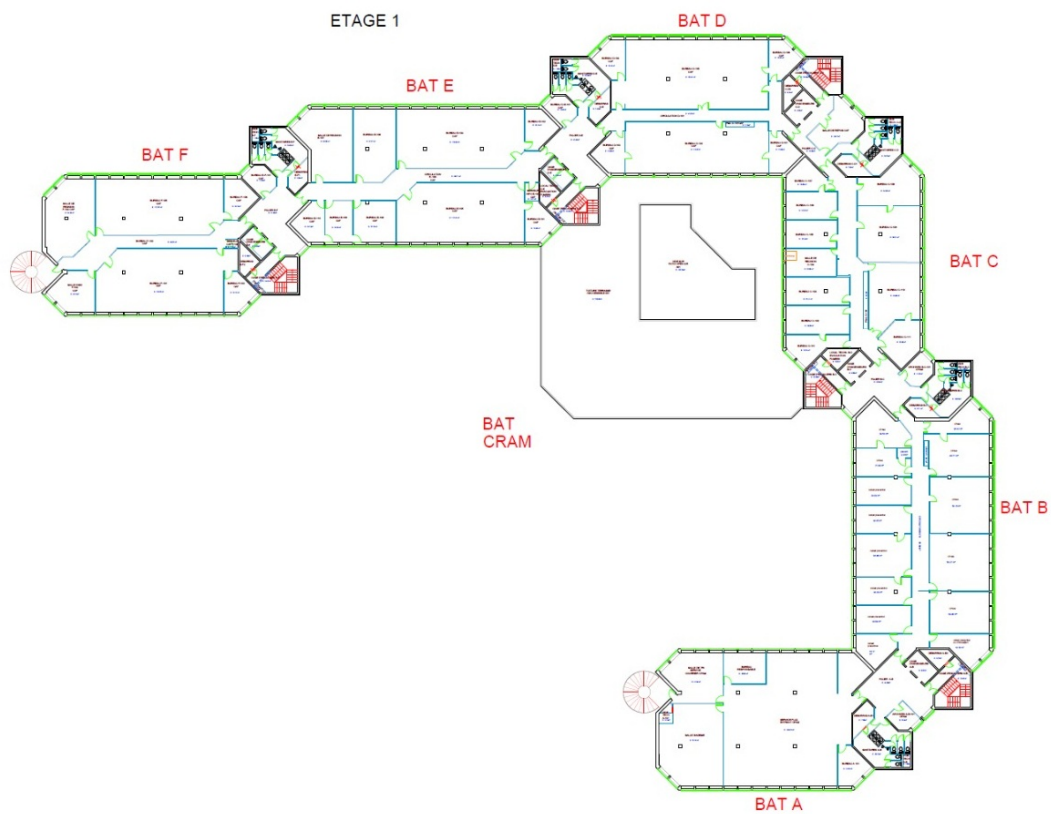
Planche de repérage usuel R+1		4/10
Référence	AMITRAV-E5130920-2401	Version 1
Origine	Dekra diagnostic / MICKAEL HUSSON	
Adresse	14 Rue du Ruisselet 51100 REIMS

- a En accord avec le donneur d'ordre les portes palières sont considérées contenant matériaux Amiantés
- Ensemble des Portes Palières
  - Ascenseurs Ensemble des Portes Palières Ascenseurs

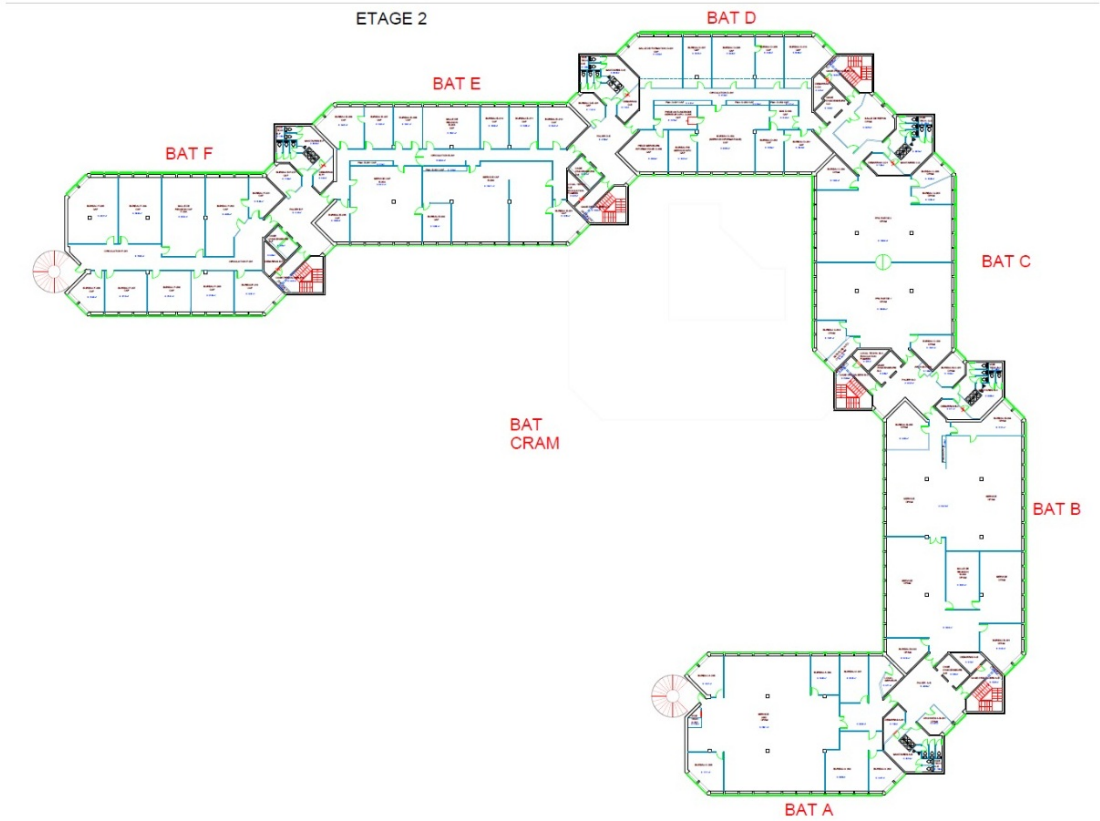
Planche de repérage usuel		5/10
R+2		
Référence	AMITRAV-E5130920-2401	Version 1
Origine	Dekra diagnostic / MICKAEL HUSSON	
Adresse	14 Rue du Ruisselet 51100 REIMS

- a En accord avec le donneur d'ordre les portes palières sont considérées contenant matériaux Amiantés  
Ensemble des Portes Palières  
Ascenseurs Ensemble des Portes Palières Ascenseurs

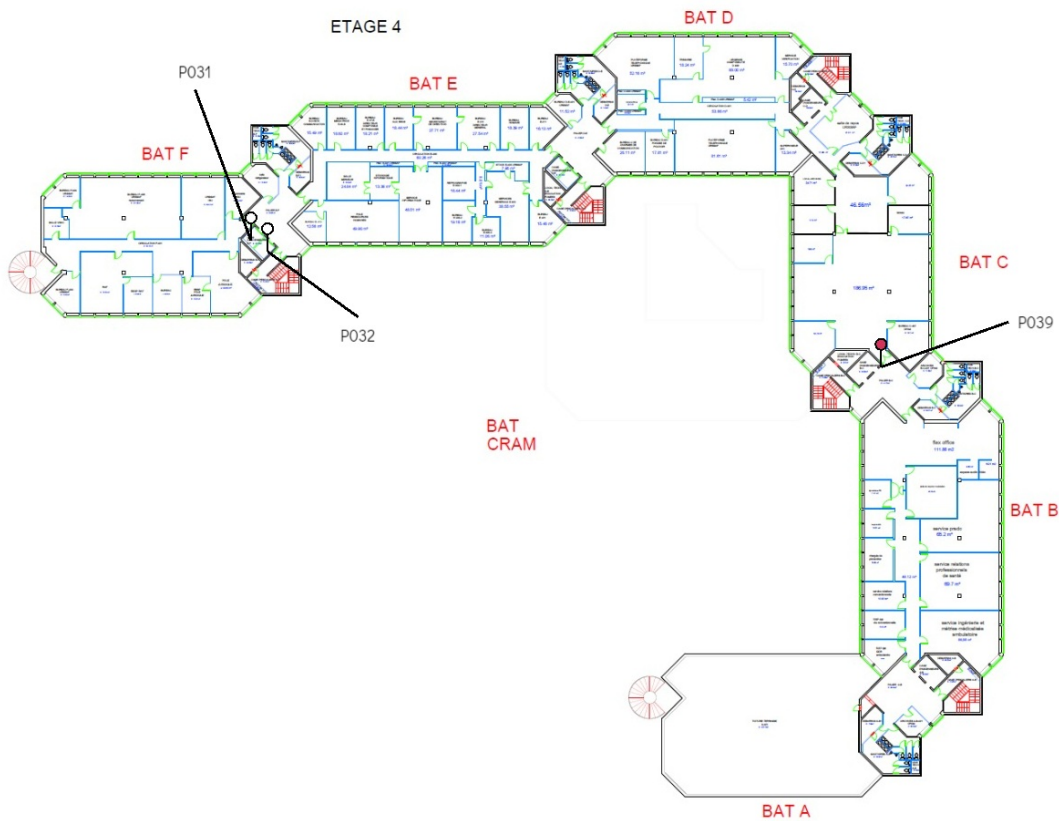
Planche de repérage usuel		7/10
R+4		
Référence	AMITRAV-E5130920-2401	Version 1
Origine	Dekra diagnostic / MICKAEL HUSSON	
Adresse	14 Rue du Ruisselet 51100 REIMS

- a** En accord avec le donneur d'ordre les portes palières sont considérées contenant matériaux Amiantés  
Ensemble des Portes Palières  
Ascenseurs Ensemble des Portes Palières Ascenseurs

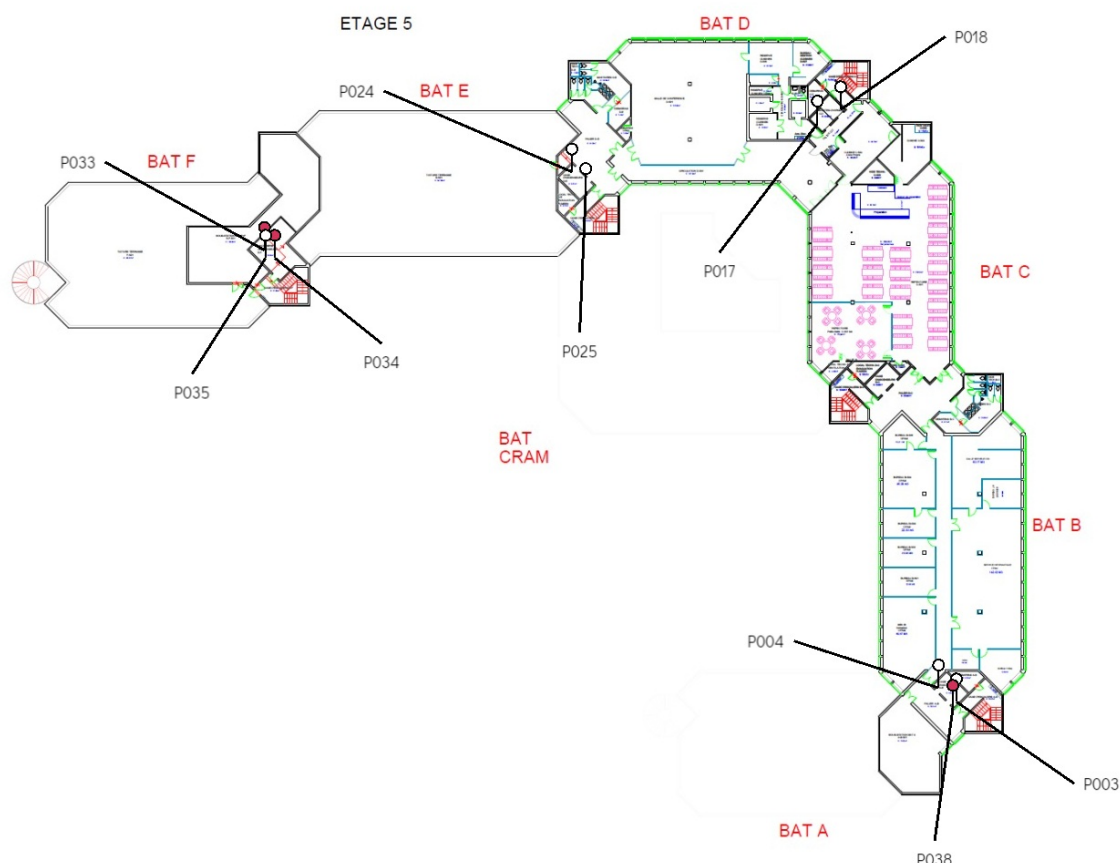
Planche de repérage usuel R+5		8/10
Référence	AMITRAV-E5130920-2401	Version 1
Origine	Dekra diagnostic / MICKAEL HUSSON	
Adresse	14 Rue du Ruisselet 51100 REIMS

- a En accord avec le donneur d'ordre les portes palières sont considérées contenant matériaux Amiantés  
Ensemble des Portes Palières  
Ascenseurs Ensemble des Portes Palières Ascenseurs

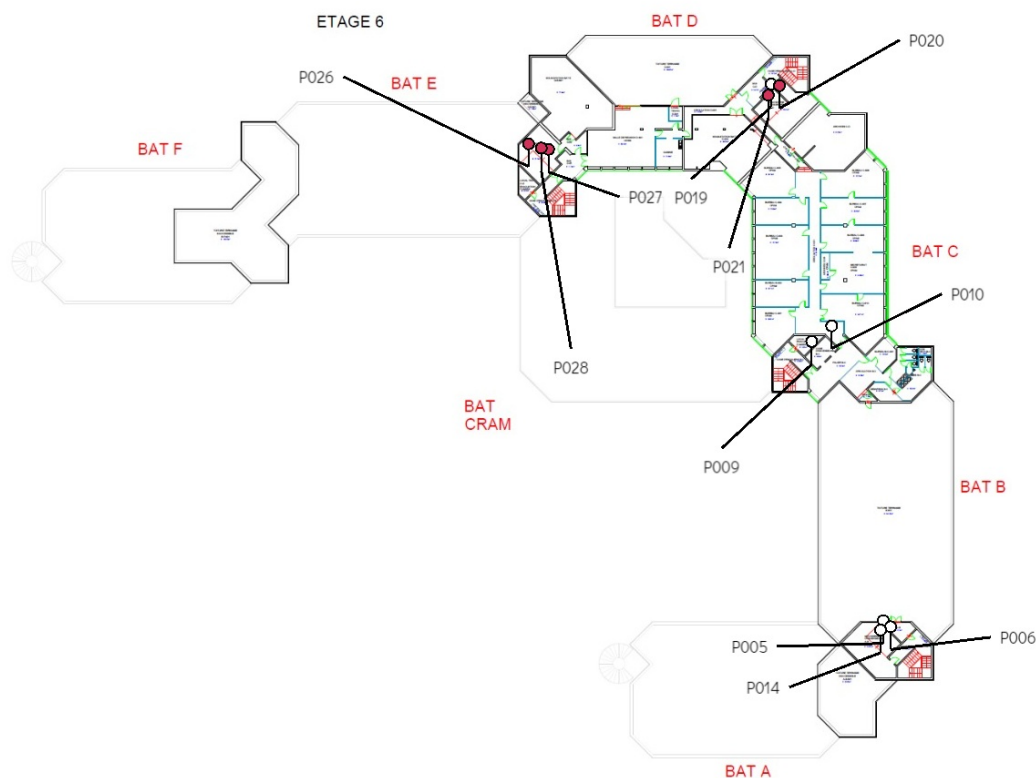
Planche de repérage usuel R+6		9/10
Référence	AMITRAV-E5130920-2401	Version 1
Origine	Dekra diagnostic / MICKAEL HUSSON	
Adresse	14 Rue du Ruisselet 51100 REIMS

- 
- a** En accord avec le donneur d'ordre les  
portes palières sont considérées  
contenant matériaux Amiantés  
Ensemble des Portes Palières  
Ascenseurs Ensemble des Portes  
Palières Ascenseurs

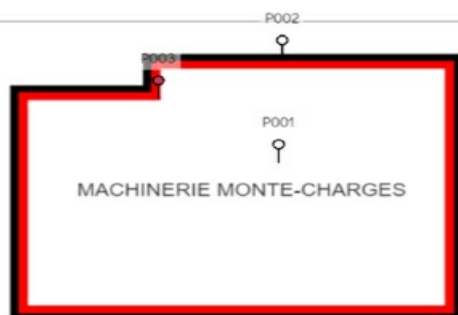
<b>Planche de repérage usuel</b>		<b>1/11</b>
<b>Machinerie Monte-Charge C/D</b>		
Référence	AMITRAV-D4841219-2001-V1	Version 2
Origine	Dekra diagnostic / ARNAUD CHATELAIN	
Adresse	14 rue du ruisselet 51100 REIMS

- a** Coffrages perdus en fibrociment  
Monte-Charge Plafond

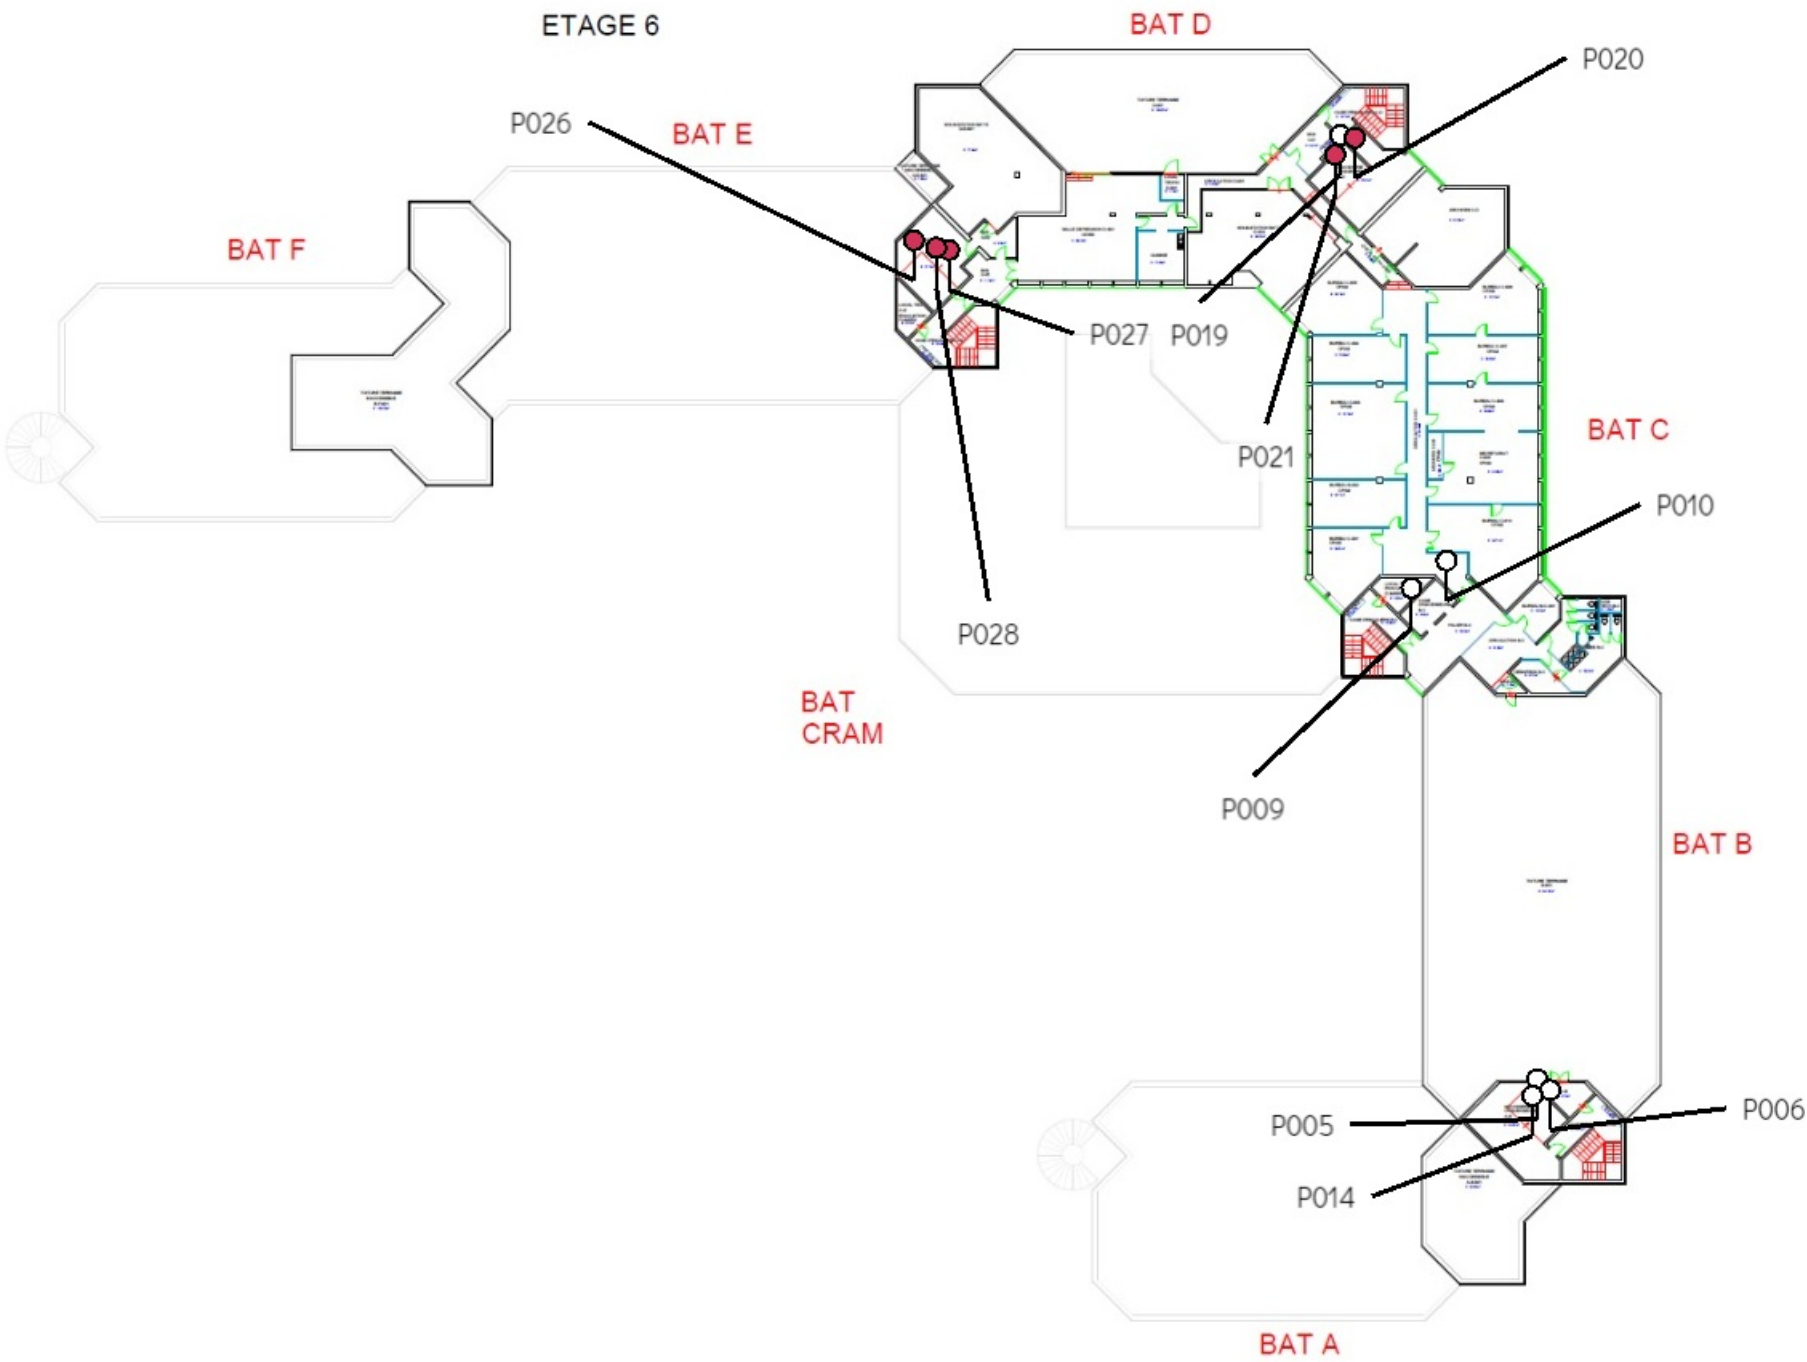
<b>P021</b>	<b>MACHINERIE BATIMENT CD Plafond</b> Béton, Enduits à base de plâtre ou ciment projetés, lissés ou talochés
<b>P026</b>	<b>MACHINERIE BATIMENT DE Sol</b> Béton, Peinture
<b>P027</b>	<b>MACHINERIE BATIMENT DE Tous les murs</b> Béton, Enduits lissés-talochés, Peinture
<b>P028</b>	<b>MACHINERIE BATIMENT DE Plafond</b> Béton, Enduits lissés-talochés, Peinture
