# Rapport de mission de repérage des matériaux et produits contenant de l'amiante avant réalisation de travaux dans un immeuble bâti

### CTI SOPHIA

1035 ROUTE DES CRETES  
06560 VALBONNE (France)

**Référence du dossier :** 2505CPASO -  
BI13370000000653

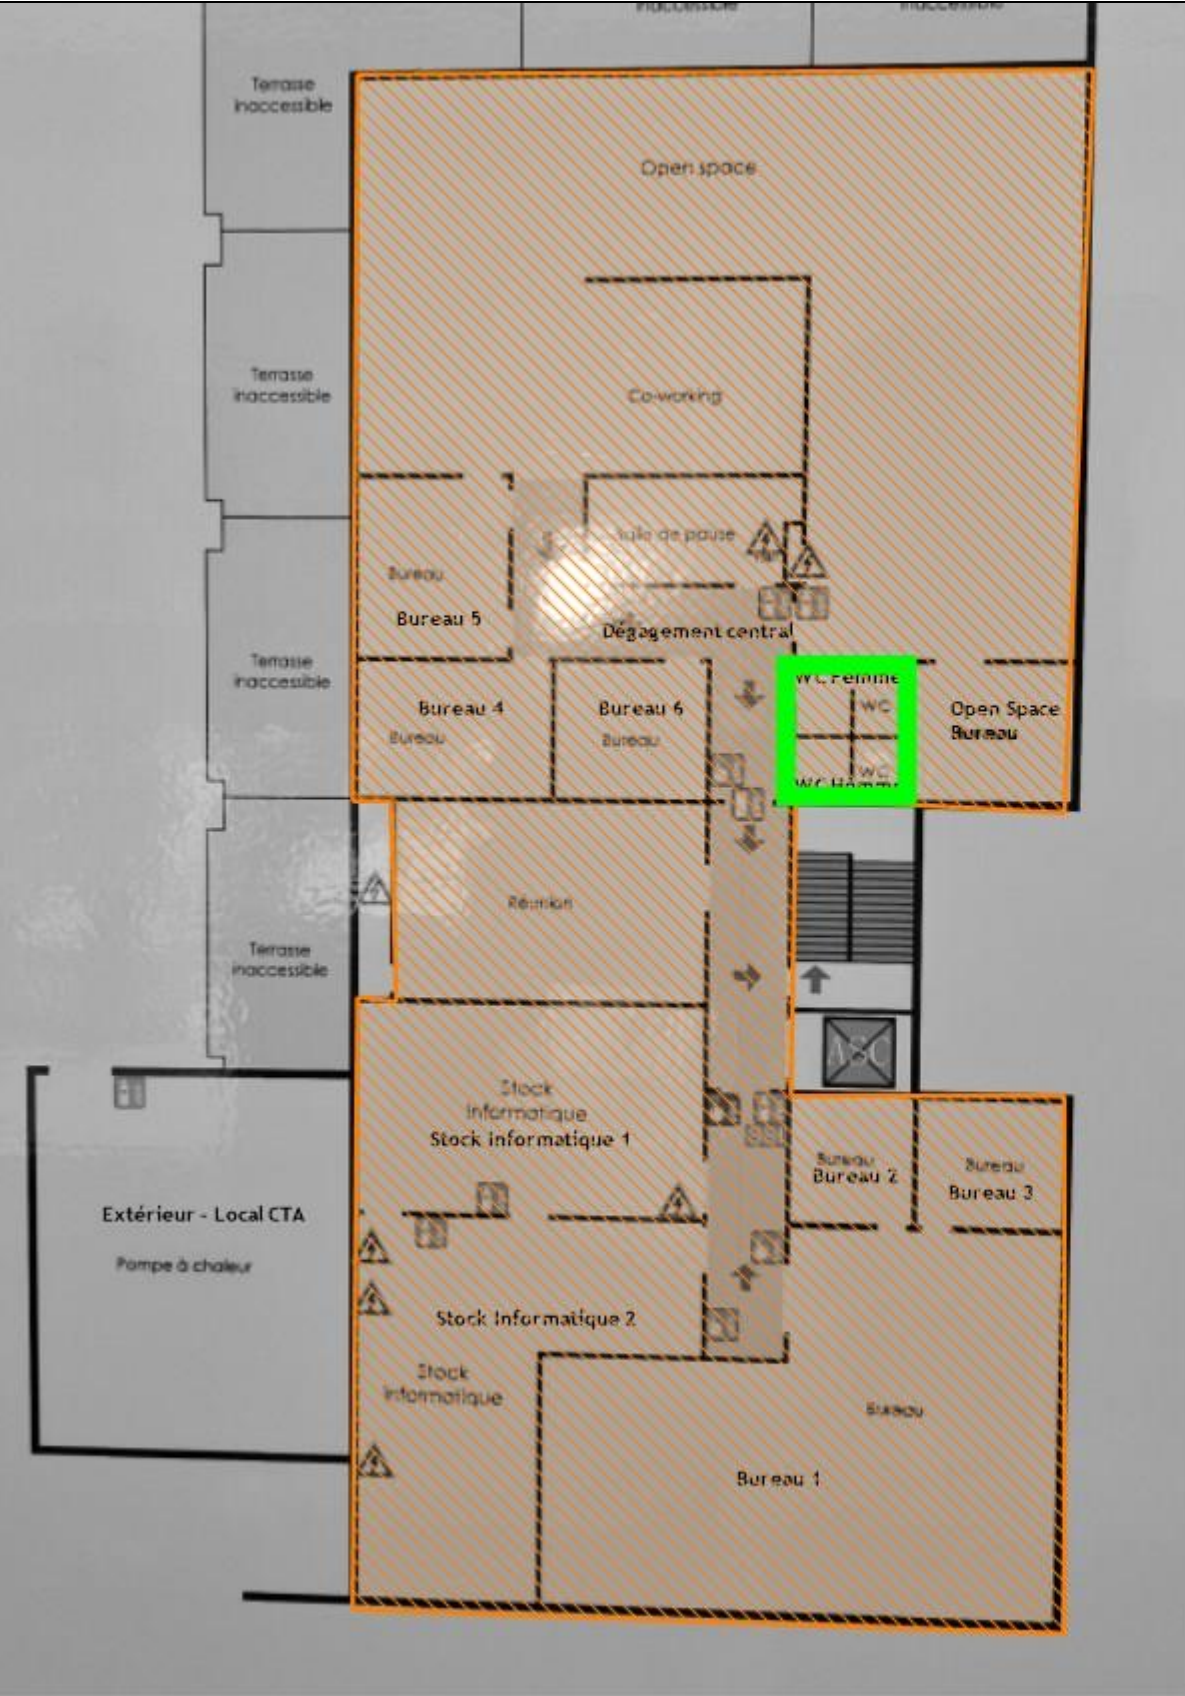
Evacuation WC, Bac à Douches  
impossibilité d'investigation destructive car locaux occupés.  
Si de nouveaux éléments non mentionnés au présent rapport  
sont découverts en phase travaux, recontacter SOCOTEC  
pour réaliser des investigations complémentaires

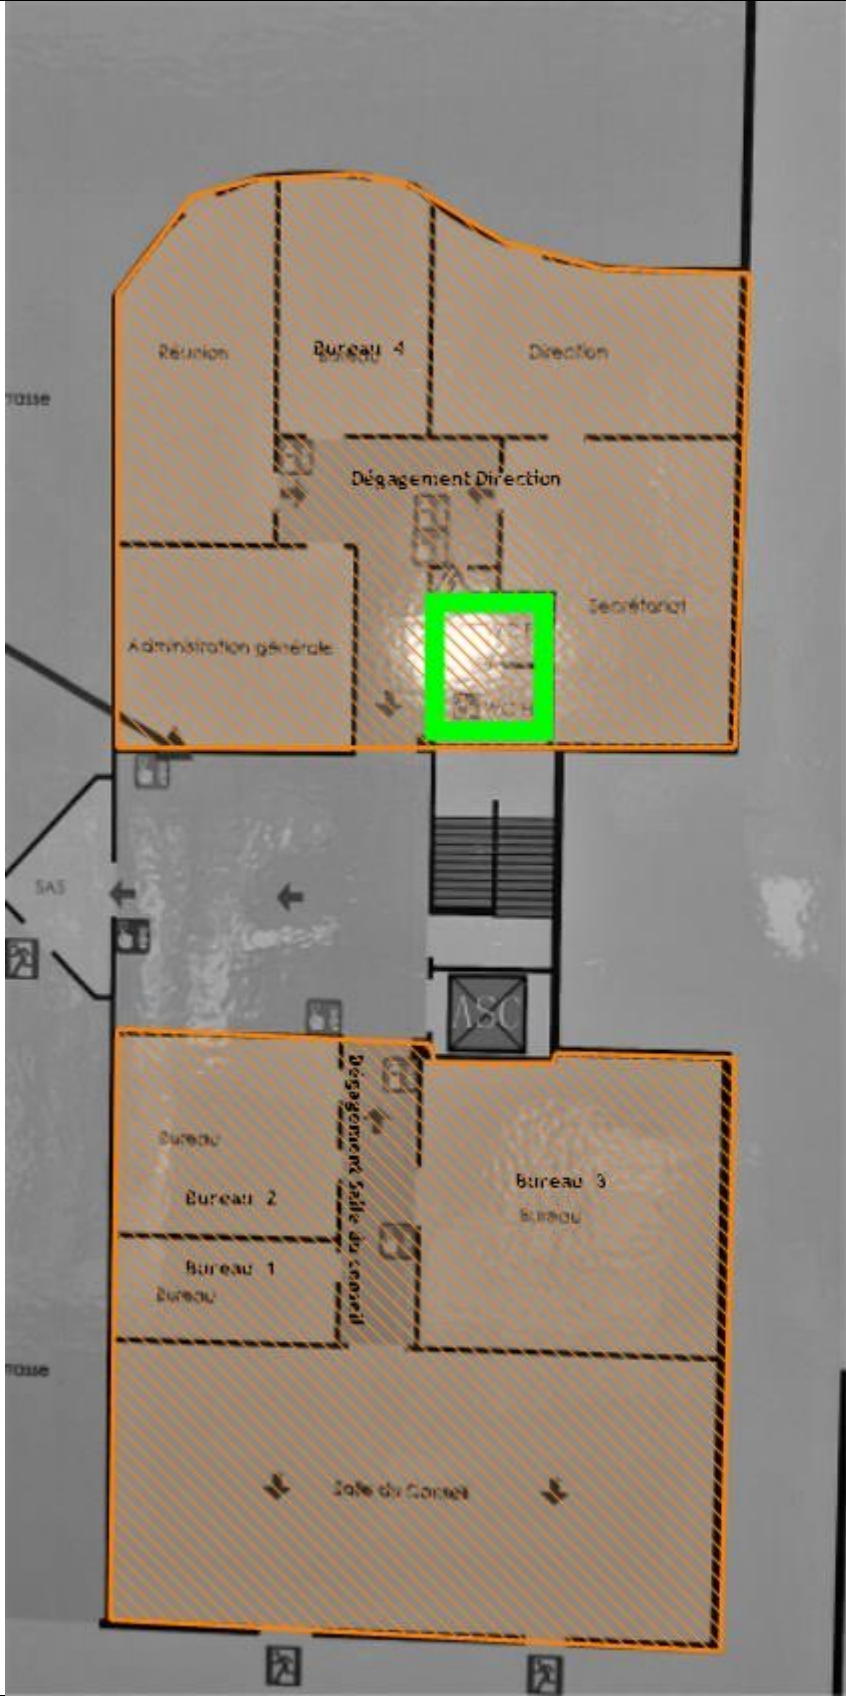
Evacuation WC, Bac à Douches  
impossibilité d'investigation destructive car locaux occupés.  
Si de nouveaux éléments non mentionnés au présent rapport  
sont découverts en phase travaux, recontacter SOCOTEC  
pour réaliser des investigations complémentaires

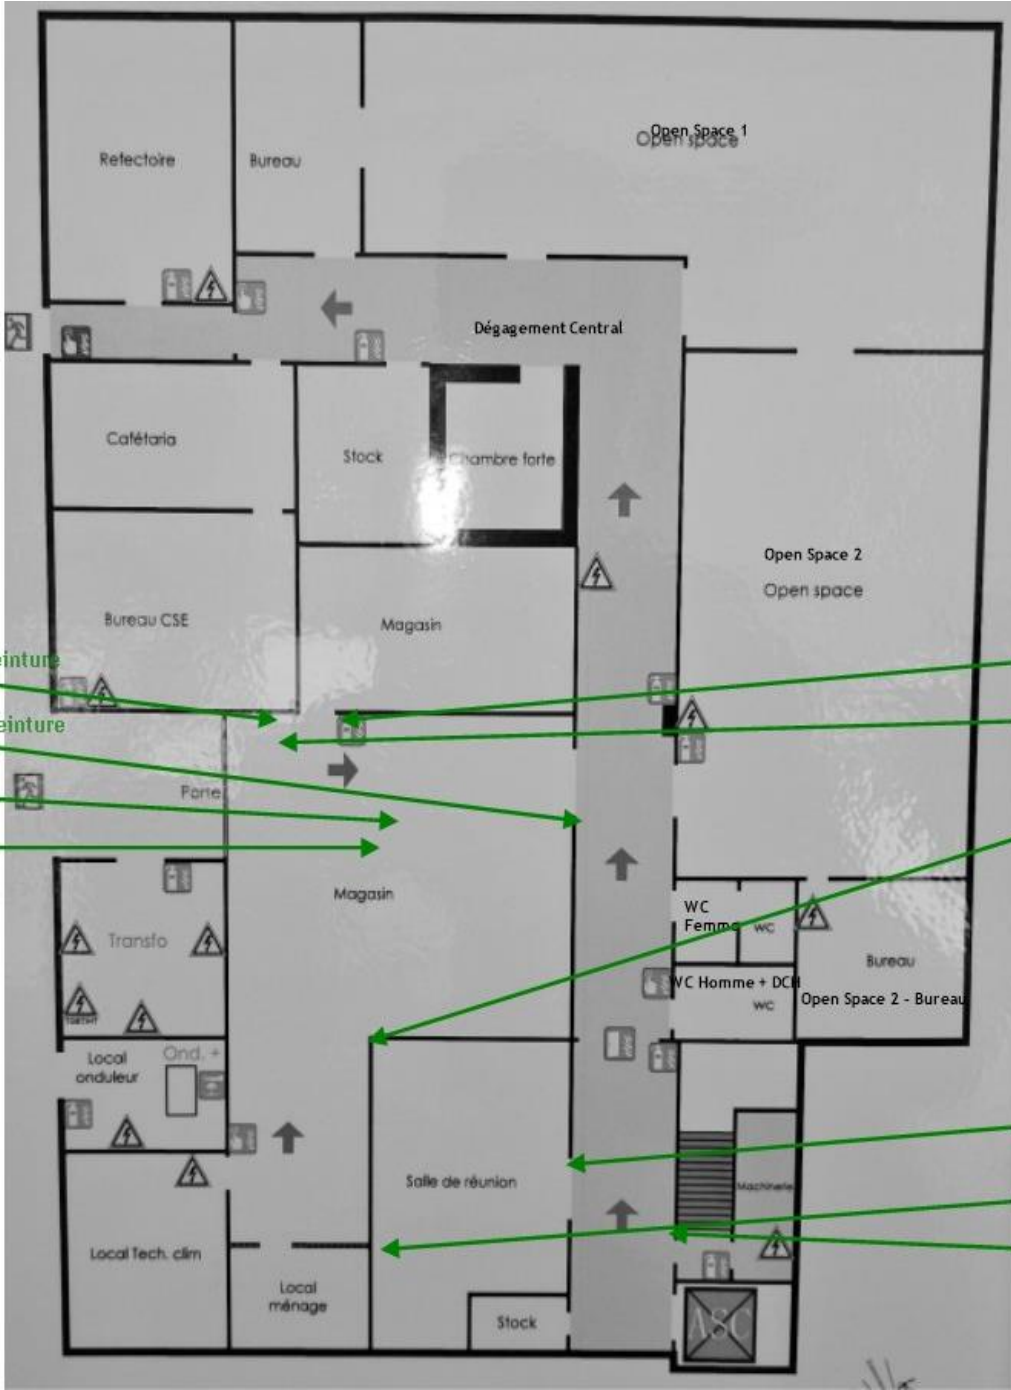
P032 - Non amianté  
Murs - Enduit à base de plâtre projeté fibreux avec peinture
