## Rapport de mission de repérage des matériaux et produits contenant de l'amiante avant réalisation de travaux

### BATIMENT CENTRAL

Numéro de rapport	86006-171250 A
Propriétaire	CENTRE HOSPITALIER PAUL ARDIER
Donneur d'ordre	CENTRE HOSPITALIER PAUL ARDIER
Adresse de l'immeuble	Centre Hospitalier Paul Ardière 13 rue CH PAUL ARDIER du Dr Sauvat 63500 ISSOIRE
Type de bien	Bâtiment
Date de la commande	22/08/2025
La (ou les) date(s) d'exécution du repérage	26/08/2025
Date d'émission du rapport de repérage	09/09/2025
Référence du programme de travaux défini par le donneur d'ordre	Remplacement d'un groupe froid et raccordement

Remplacement d'un groupe froid et raccordement.

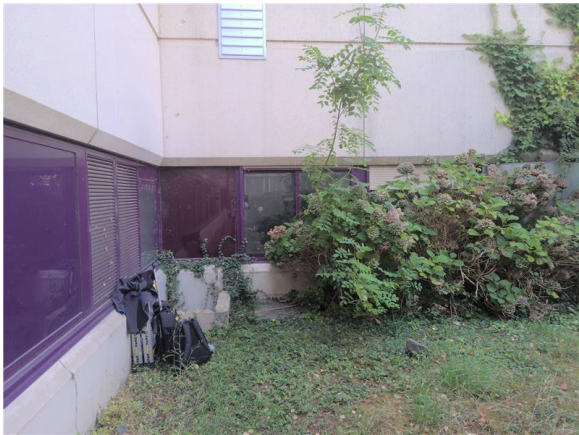
<p>Façade</p>

Local / Partie d'immeuble	Etage	Composant de la construction	Partie de composant	Critère de décision	Référence ZPSO
Façade	Extérieur	Mur de façade	Béton - Enduit	Résultat d'analyse (P005)	Z005
