DOSSIER DE DIAGNOSTICS TECHNIQUES

Numéro de dossier : SOCIETE4018
Date du repérage : 27/11/2023

Adresse :**19 RUE DE CHOISY**

Commune :**94400 VITRY SUR SEINE**

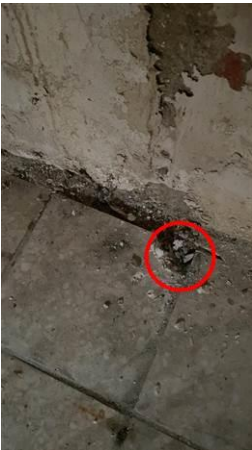
Localisation	Identifiant + Description	Photo
Sous-Sol - Reserve 1	Identifiant: M001 Réf. échantillon: P001 Description: Colle de carrelage + joint Composant de la construction: 5 - Planchers et planchers techniques - Revêtements de sols Partie à sonder: Colle de carrelage + joint Liste selon annexe.13-9 du CSP: C

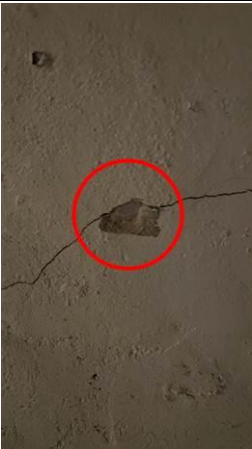
Identifiant: M002 Réf. échantillon: P002 Description: Enduit à base de plâtre lissé ou taloché Composant de la construction: 3 - Parois verticales intérieures - Murs et cloisons maçonnés Partie à sonder: Enduit à base de plâtre lissé ou taloché Liste selon annexe.13-9 du CSP: C

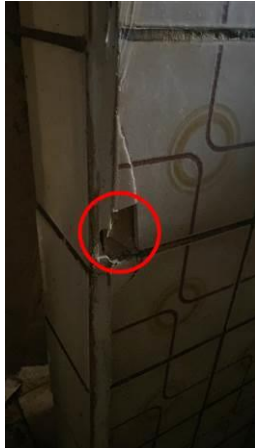
<p>Identifiant: M005 Réf. échantillon: P005 Description: Colle de faïence + joint couleur jaune Composant de la construction: 3 - Parois verticales intérieures - Revêtements de murs, poteaux, cloisons, gaines, coffres Partie à sonder: Colle de faïence + joint couleur jaune Liste selon annexe.13-9 du CSP: C</p>

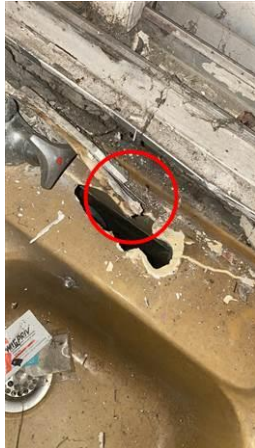
<p>Identifiant: M024 Réf. échantillon: P024 Description: Joint de mastic lavabo Composant de la construction: 8 - Équipements divers et accessoires - Chaudières (mixtes, collectives), chauffe bains, radiateurs gaz modulables, Poêles à bois à fuel, à charbon, Groupes électrogènes Partie à sonder: Joint de mastic lavabo Liste selon annexe.13-9 du CSP: C</p>

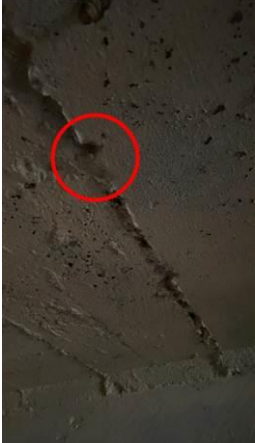
M005	<p><u>Localisation</u> : Sous-Sol - Reserve 1 <u>Echantillons</u> : P005 <u>Description</u> : Colle de faïence + joint couleur jaune</p>	<p>Absence d'amiante (Après analyse en laboratoire)</p>	 
M006	<p><u>Localisation</u> : Sous-Sol - Reserve 1 <u>Echantillons</u> : P006 <u>Description</u> : Enduit à base de plâtre lissé ou taloché</p>	<p>Absence d'amiante (Après analyse en laboratoire)</p>

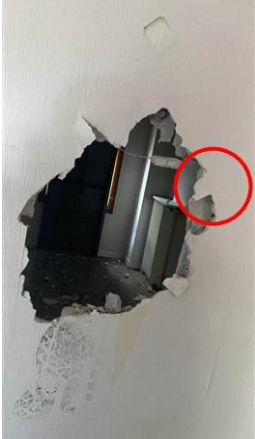
M009	<p><u>Localisation</u> : Rez de chaussée - Séjour 1; Rez de chaussée - Chambre 1; Rez de chaussée - Cuisine</p> <p><u>Zone</u> : Discontinue</p> <p><u>Echantillons</u> : P009</p> <p><u>Description</u> : Enduit à base de plâtre lissé ou taloché</p>	Absence d'amiante (Après analyse en laboratoire)

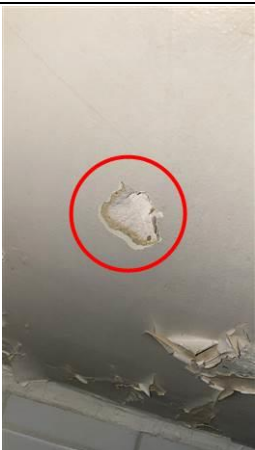
M015	<p><u>Localisation</u> : Rez de chaussée - Sdb-Wc; Rez de chaussée - Cuisine <u>Zone</u> : Discontinue <u>Echantillons</u> : P015 <u>Description</u> : Enduit à base de plâtre lissé ou taloché</p>	Absence d'amiante (Après analyse en laboratoire)

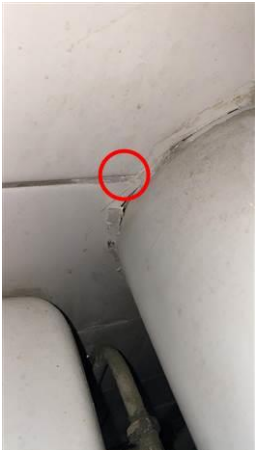
Zone	Identifiant + Description	Conclusion (justification)	Photo
M016	<p><u>Localisation</u> : Rez de chaussée - Sdb-Wc</p> <p><u>Echantillons</u> : P016</p> <p><u>Description</u> : Joint de mastic lavabo wc couleur blanc</p>	<p>Absence d'amiante (Après analyse en laboratoire)</p>

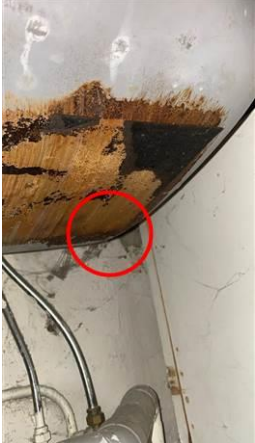
M018	<p><u>Localisation</u> : Rez de chaussée - Cuisine</p> <p><u>Echantillons</u> : P018</p> <p><u>Description</u> : Joint de mastic evier couleur blanc</p>	<p>Absence d'amiante (Après analyse en laboratoire)</p>

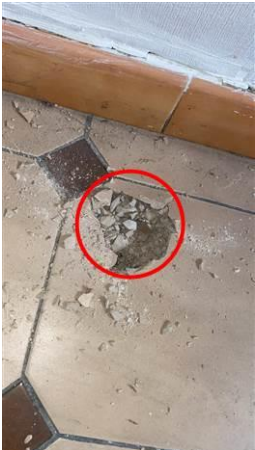
Zone	Identifiant + Description	Conclusion (justification)	Photo
M019	<p><u>Localisation</u> : Rez de chaussée - Séjour 2; Rez de chaussée - Séjour 3</p> <p><u>Zone</u> : Discontinue</p> <p><u>Echantillons</u> : P019</p> <p><u>Description</u> : Joint de carrelage + colle couleur beige</p>	Absence d'amiante (Après analyse en laboratoire)

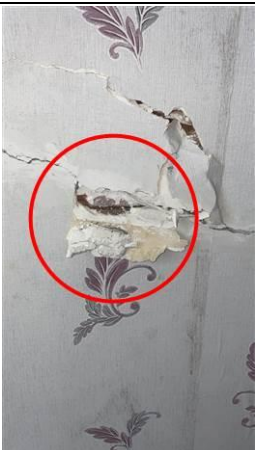
M021	<p><u>Localisation</u> : Rez de chaussée - Séjour 2; Rez de chaussée - Dégagement 1; Rez de chaussée - Séjour 3</p> <p><u>Zone</u> : Discontinue</p> <p><u>Echantillons</u> : P021</p> <p><u>Description</u> : Enduit à base de plâtre lissé ou taloché</p>	Absence d'amiante (Après analyse en laboratoire)

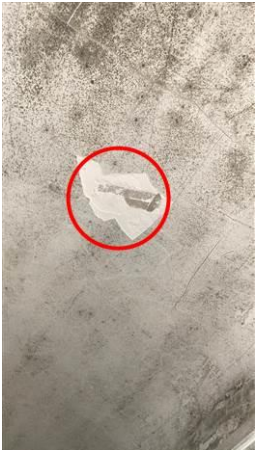
Zone	Identifiant + Description	Conclusion (justification)	Photo
M022	<p><u>Localisation</u> : Rez de chaussée - Séjour 2; Rez de chaussée - Chambre 2; 1er étage - Dégagement 1</p> <p><u>Zone</u> : Discontinue</p> <p><u>Echantillons</u> : P022</p> <p><u>Description</u> : Enduit à base de plâtre lissé ou taloché</p>	Absence d'amiante (Après analyse en laboratoire)

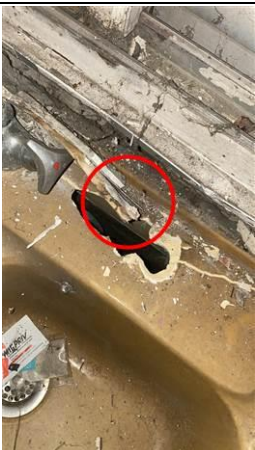
M023	<p><u>Localisation</u> : Rez de chaussée - Dégagement 1</p> <p><u>Echantillons</u> : P023</p> <p><u>Description</u> : Joint d'étanchéité entre menuiserie et structure</p>	Absence d'amiante (Après analyse en laboratoire)	 
M024	<p><u>Localisation</u> : Rez de chaussée - Dégagement 1</p> <p><u>Echantillons</u> : P024</p> <p><u>Description</u> : Joint de mastic lavabo</p>	Absence d'amiante (Après analyse en laboratoire)

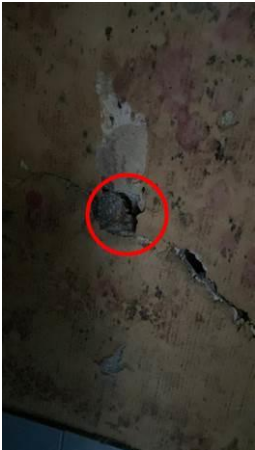
Zone	Identifiant + Description	Conclusion (justification)	Photo
M029	<p><u>Localisation</u> : Rez de chaussée - Wc 1 <u>Echantillons</u> : P029 <u>Description</u> : Sous couche de tissus mural, de moquette murale ou de vinyle</p>	Présence d'amiante (Après analyse en laboratoire)

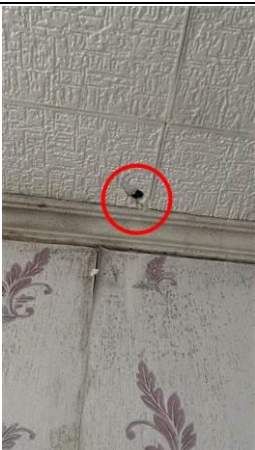
M031	<p><u>Localisation</u> : Rez de chaussée - Séjour 3; 1er étage - Dégagement 2; 1er étage - Cuisine 1; 1er étage - Chambre 3; 1er étage - Séjour 4; 1er étage - Cuisine 2; 1er étage - Chambre 4 <u>Zone</u> : Discontinue <u>Echantillons</u> : P031 <u>Description</u> : Isolant</p>	Absence d'amiante (Après analyse en laboratoire)

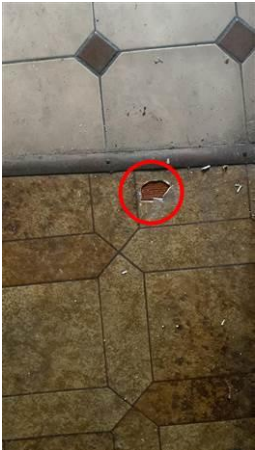
Zone	Identifiant + Description	Conclusion (justification)	Photo
M032	<p><u>Localisation</u> : Rez de chaussée - Chambre 2 <u>Echantillons</u> : P032 <u>Description</u> : Colle non bitumineuse de lino</p>	<p>Absence d'amiante (Après analyse en laboratoire)</p>

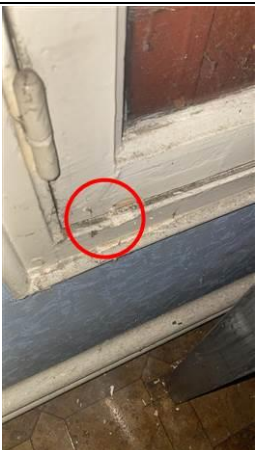
M034	<p><u>Localisation</u> : Rez de chaussée - Chambre 2; 1er étage - Chambre 3; 1er étage - Séjour 4; 1er étage - Cuisine 2 <u>Zone</u> : Discontinue <u>Echantillons</u> : P034 <u>Description</u> : Joint d'étanchéité entre menuiserie et structure</p>	<p>Absence d'amiante (Après analyse en laboratoire)</p>

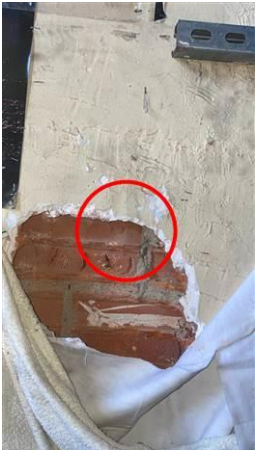
Zone	Identifiant + Description	Conclusion (justification)	Photo
M035	<p><u>Localisation</u> : Rez de chaussée - Garage</p> <p><u>Echantillons</u> : P035</p> <p><u>Description</u> : Enduit à base de plâtre lissé ou taloché</p>	Absence d'amiante (Après analyse en laboratoire)

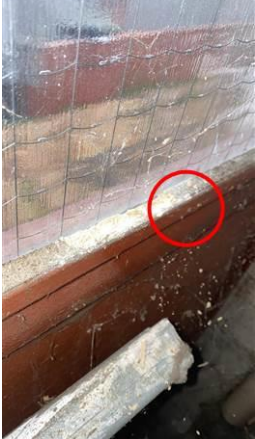
M037	<p><u>Localisation</u> : Rez de chaussée - Garage</p> <p><u>Echantillons</u> : P037</p> <p><u>Description</u> : Joint d'étanchéité entre menuiserie et structure</p>	Absence d'amiante (Après analyse en laboratoire)

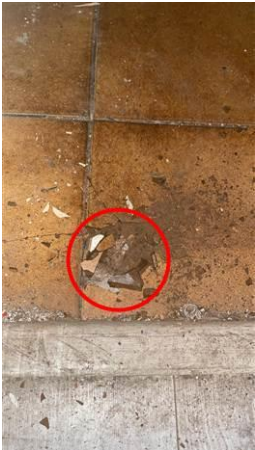
Zone	Identifiant + Description	Conclusion (justification)	Photo
M038	<u>Localisation</u> : 1er étage - Dégagement 1 <u>Echantillons</u> : P038 <u>Description</u> : Colle de carrelage + joint couleur marron	Absence d'amiante (Après analyse en laboratoire)

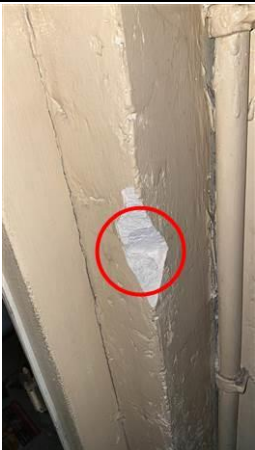
M039	<u>Localisation</u> : 1er étage - Dégagement 1 <u>Echantillons</u> : P039 <u>Description</u> : Enduit à base de plâtre lissé ou taloché couleur beige	Absence d'amiante (Après analyse en laboratoire)

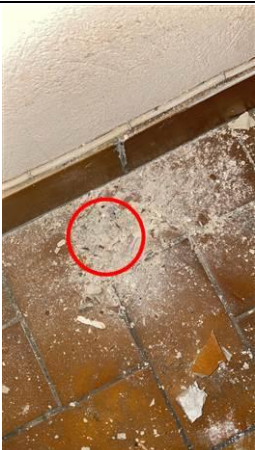
M041	<u>Localisation</u> : 1er étage - Dégagement 2; 1er étage - Cuisine 1; 1er étage - Séjour 4 <u>Zone</u> : Discontinue <u>Echantillons</u> : P041 <u>Description</u> : Colle de carrelage + joint couleur marron	Absence d'amiante (Après analyse en laboratoire)

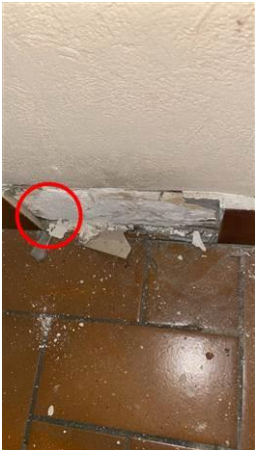
Zone	Identifiant + Description	Conclusion (justification)	Photo
M042	<p><u>Localisation</u> : 1er étage - Dégagement 2; 1er étage - Cuisine 1; 1er étage - Séjour 4</p> <p><u>Zone</u> : Discontinue</p> <p><u>Echantillons</u> : P042</p> <p><u>Description</u> : plinthe de faïence couleur marron</p>	Absence d'amiante (Après analyse en laboratoire)

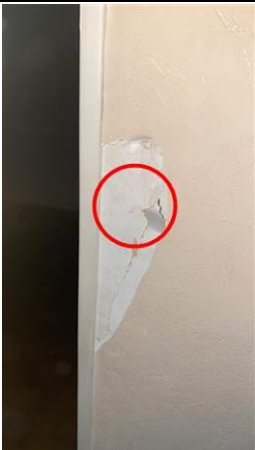
M043	<p><u>Localisation</u> : 1er étage - Dégagement 2; 1er étage - Chambre 3; 1er étage - Séjour 4; 1er étage - Cuisine 2; 1er étage - Chambre 4; 1er étage - Wc 1; 1er étage - Combles droite; 1er étage - Combles gauche</p> <p><u>Zone</u> : Discontinue</p> <p><u>Echantillons</u> : P043</p> <p><u>Description</u> : Enduit à base de plâtre lissé ou taloché</p>	Absence d'amiante (Après analyse en laboratoire)

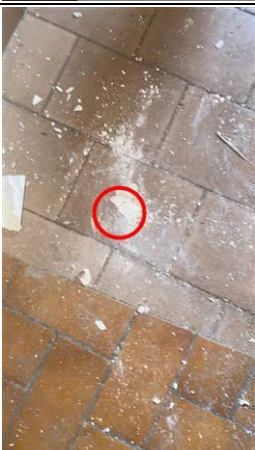
M044	<p><u>Localisation</u> : 1er étage - Sdb-Wc 1</p> <p><u>Echantillons</u> : P044</p> <p><u>Description</u> : Colle de carrelage + joint couleur rose</p>	Absence d'amiante (Après analyse en laboratoire)

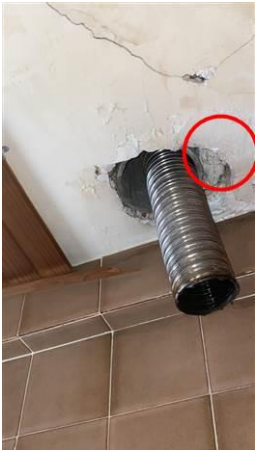
Zone	Identifiant + Description	Conclusion (justification)	Photo
M046	<p><u>Localisation</u> : 1er étage - Sdb-Wc 1</p> <p><u>Echantillons</u> : P046</p> <p><u>Description</u> : Enduit à base de plâtre lissé ou taloché</p>	<p>Absence d'amiante (Après analyse en laboratoire)</p>

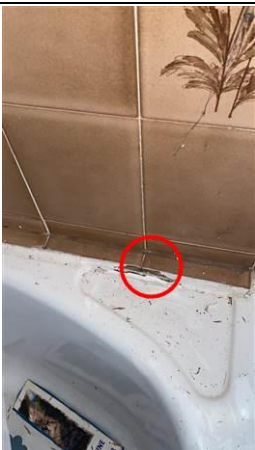
M047	<p><u>Localisation</u> : 1er étage - Sdb-Wc 1; 1er étage - Cuisine 1; 1er étage - Chambre 4; 1er étage - Salle de bain 1</p> <p><u>Zone</u> : Discontinue</p> <p><u>Echantillons</u> : P047</p> <p><u>Description</u> : Joint d'étanchéité entre menuiserie et structure</p>	<p>Absence d'amiante (Après analyse en laboratoire)</p>	 
M048	<p><u>Localisation</u> : 1er étage - Sdb-Wc 1</p> <p><u>Echantillons</u> : P048</p> <p><u>Description</u> : Joint de mastic baignoire</p>	<p>Absence d'amiante (Après analyse en laboratoire)</p>

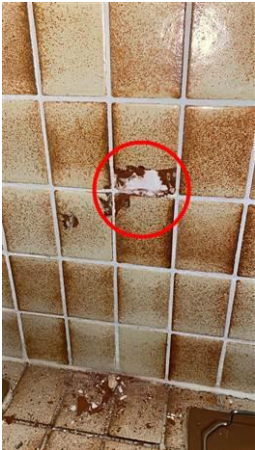
Zone	Identifiant + Description	Conclusion (justification)	Photo
M049	<p>Localisation : 1er étage - Cuisine 1 Echantillons : P049 Description : Colle de faïence + joint couleur rouge et blanc</p>	Absence d'amiante (Après analyse en laboratoire)

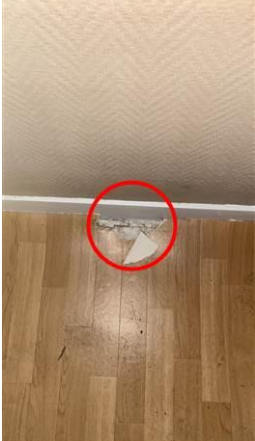
M051	<p>Localisation : 1er étage - Chambre 3 Echantillons : P051 Description : lino Colle non bitumineuse</p>	Absence d'amiante (Après analyse en laboratoire)

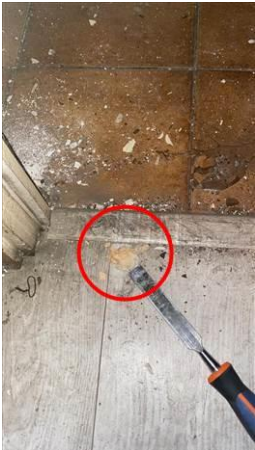
Zone	Identifiant + Description	Conclusion (justification)	Photo
M052	<p><u>Localisation</u> : 1er étage - Cuisine 2; 1er étage - Chambre 4; 1er étage - Wc 1; 1er étage - Salle de bain 1; 1er étage - Combles droite</p> <p><u>Zone</u> : Discontinue</p> <p><u>Echantillons</u> : P052</p> <p><u>Description</u> : Colle non bitumineuse de parquet</p>	Absence d'amiante (Après analyse en laboratoire)

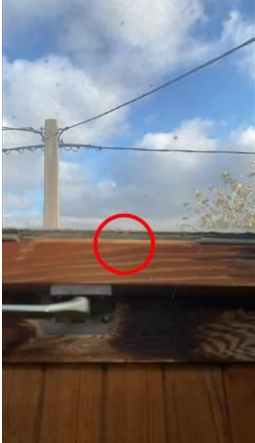
M054	<p><u>Localisation</u> : 1er étage - Combles droite; 1er étage - Combles gauche</p> <p><u>Zone</u> : Discontinue</p> <p><u>Echantillons</u> : P054</p> <p><u>Description</u> : Joint d'étanchéité entre menuiserie et structure</p>	Absence d'amiante (Après analyse en laboratoire)

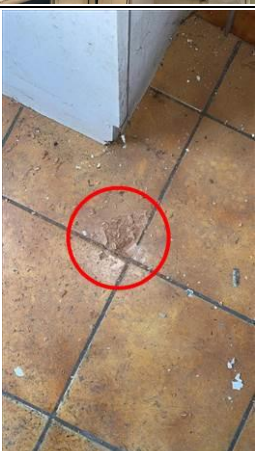
M058	<u>Localisation</u> : Extérieur dépendance gauche - Cuisine; Extérieur dépendance gauche - Reserve 1; Extérieur dépendance droite - Séjour <u>Zone</u> : Discontinue <u>Echantillons</u> : P058 <u>Description</u> : Colle de carrelage + joint couleur marron	Absence d'amiante (Après analyse en laboratoire)

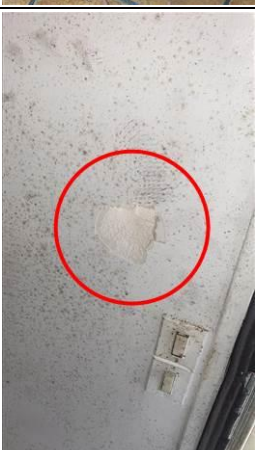
M059	<u>Localisation</u> : Extérieur dépendance gauche - Cuisine; Extérieur dépendance gauche - Séjour; Extérieur dépendance gauche - Reserve 1 <u>Zone</u> : Discontinue <u>Echantillons</u> : P059 <u>Description</u> : Enduit à base de plâtre lissé ou taloché	Absence d'amiante (Après analyse en laboratoire)

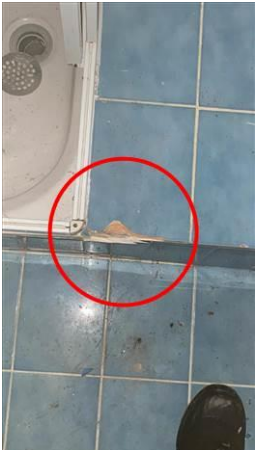
Zone	Identifiant + Description	Conclusion (justification)	Photo
M060	<p><u>Localisation</u> : Extérieur dépendance gauche - Sdb-Wc <u>Echantillons</u> : P060 <u>Description</u> : Colle de carrelage + joint couleur bleu</p>	Absence d'amiante (Après analyse en laboratoire)

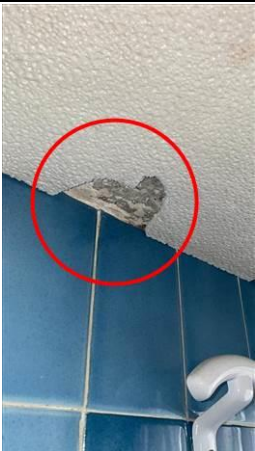
M061	<p><u>Localisation</u> : Extérieur dépendance gauche - Sdb-Wc <u>Echantillons</u> : P061 <u>Description</u> : Isolant</p>	Absence d'amiante (Après analyse en laboratoire)

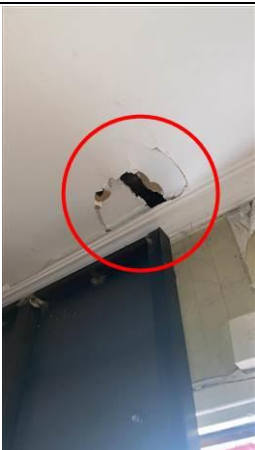
M062	<p><u>Localisation</u> : Extérieur dépendance gauche - Cuisine; Extérieur dépendance gauche - Séjour; Extérieur dépendance gauche - Reserve 1; Extérieur dépendance droite - Séjour; Extérieur dépendance droite - Chambre 1; Extérieur dépendance droite - Dégagement; Extérieur dépendance droite - Wc; Extérieur dépendance droite - Salle de bain; Extérieur dépendance droite sous sol - Reserve 2 <u>Zone</u> : Discontinue <u>Echantillons</u> : P062 <u>Description</u> : Enduit à base de plâtre lissé ou taloché</p>	Absence d'amiante (Après analyse en laboratoire)

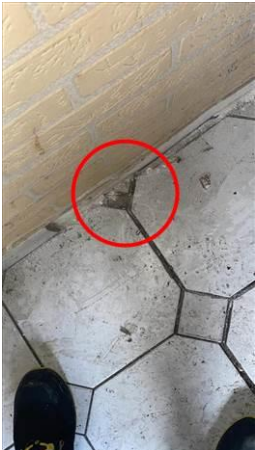
Zone	Identifiant + Description	Conclusion (justification)	Photo
M063	<p><u>Localisation</u> : Extérieur dépendance droite - Cuisine; Extérieur dépendance droite - Wc; Extérieur dépendance droite - Salle de bain</p> <p><u>Zone</u> : Discontinue</p> <p><u>Echantillons</u> : P063</p> <p><u>Description</u> : Colle de carrelage + joint couleur blanc</p>	Absence d'amiante (Après analyse en laboratoire)

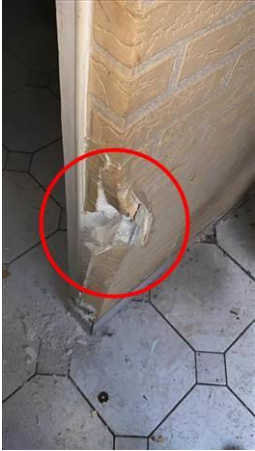
M064	<p><u>Localisation</u> : Extérieur dépendance droite - Cuisine</p> <p><u>Echantillons</u> : P064</p> <p><u>Description</u> : Colle de faïence + joint</p>	Absence d'amiante (Après analyse en laboratoire)

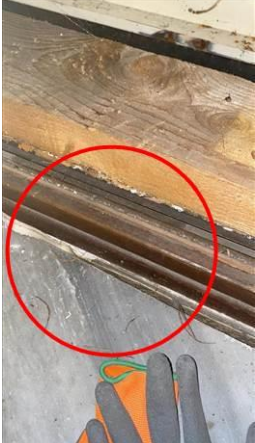
M065	<p><u>Localisation</u> : Extérieur dépendance droite - Cuisine; Extérieur dépendance droite - Séjour; Extérieur dépendance droite - Chambre 1; Extérieur dépendance droite - Dégagement; Extérieur dépendance droite sous sol - Reserve 2</p> <p><u>Zone</u> : Discontinue</p> <p><u>Echantillons</u> : P065</p> <p><u>Description</u> : Joint d'étanchéité entre menuiserie et structure</p>	Absence d'amiante (Après analyse en laboratoire)

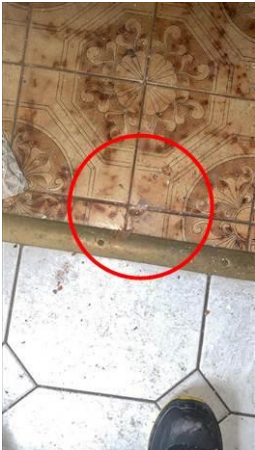
Zone	Identifiant + Description	Conclusion (justification)	Photo
M066	<p><u>Localisation</u> : Extérieur dépendance droite - Séjour; Extérieur dépendance droite - Chambre 1; Extérieur dépendance droite - Dégagement; Extérieur dépendance droite sous sol - Reserve 2</p> <p><u>Zone</u> : Discontinue</p> <p><u>Echantillons</u> : P066</p> <p><u>Description</u> : Colle de carrelage + joint couleur marron</p>	Absence d'amiante (Après analyse en laboratoire)

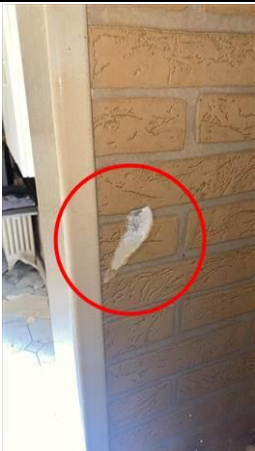
M067	<p><u>Localisation</u> : Extérieur dépendance droite - Séjour; Extérieur dépendance droite - Dégagement; Extérieur dépendance droite - Wc; Extérieur dépendance droite - Salle de bain; Extérieur dépendance droite sous sol - Reserve 2</p> <p><u>Zone</u> : Discontinue</p> <p><u>Echantillons</u> : P067</p> <p><u>Description</u> : Enduit à base de plâtre lissé ou taloché</p>	Absence d'amiante (Après analyse en laboratoire)
