# DOSSIER DE DIAGNOSTICS TECHNIQUES

**A.J.E ANALYSES**  
Diagnostics immobiliers

Numéro de dossier : SOCIETE4062  
Date du repérage : 27/11/2023

Adresse : .....**21 RUE DE CHOISY**

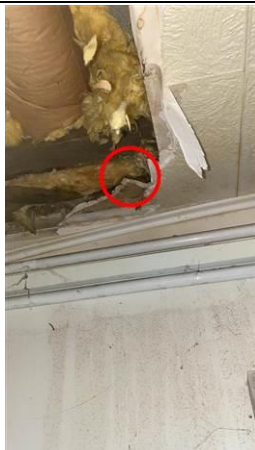
Rez de chaussée - Reserve 1	<p>Identifiant: M002  Réf. échantillon: P002  Description: Enduit à base de plâtre lissé ou taloché  Composant de la construction: 3 - Parois verticales intérieures - Murs et cloisons maçonnés  Partie à sonder: Enduit à base de plâtre lissé ou taloché  Liste selon annexe.13-9 du CSP: C</p>

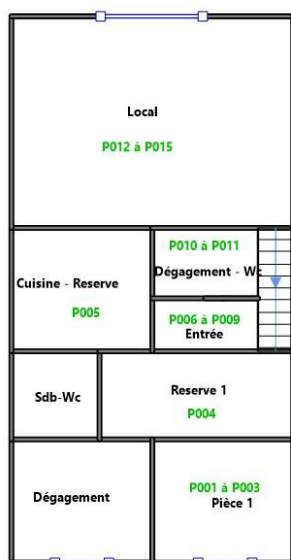
Reserve 1 P026 P030	Reserve 2
Reserve 3 P027 à P029	Reserve 4
