DOSSIER DE DIAGNOSTICS TECHNIQUES

Référence : 23202 UNIVERSITÉ VAUBAN

RAPPORT N° 23202 UNIVERSITÉ VAUBAN

Rapport de mission de repérage des matériaux et produits contenant de l'amiante avant réalisation de travaux

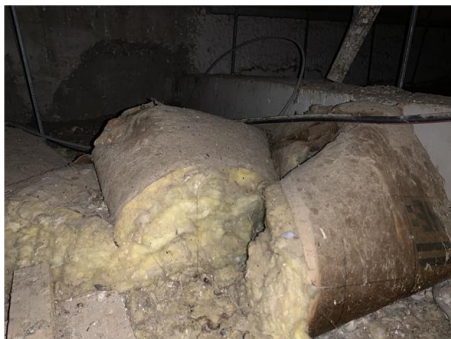
PRELEVEMENT : P001

Nom du client	Numéro de dossier	Localisation
UNIVERSITÉ DE NIMES	23202 UNIVERSITÉ VAUBAN	3ème BAT D - Combles Plancher - Toutes zones
Nom de l'opérateur	Date de prélèvement	Matériau
BELDA Arnaud	21/12/2021	Laine de verre + pare vapeur
Résultat amiante		
absence d'amiante

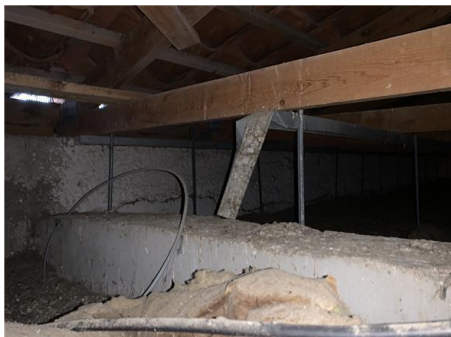
PRELEVEMENT : P002

Nom du client	Numéro de dossier	Localisation
UNIVERSITÉ DE NIMES	23202 UNIVERSITÉ VAUBAN	3ème BAT D - Combles Murs - Murs
Nom de l'opérateur	Date de prélèvement	Matériau
BELDA Arnaud	21/12/2021	Enduits projetés
Résultat amiante		
absence d'amiante

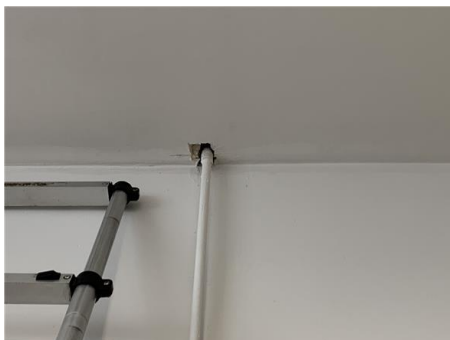
PRELEVEMENT : P035

Nom du client	Numéro de dossier	Localisation
UNIVERSITÉ DE NIMES	23202 UNIVERSITÉ VAUBAN	RDC BAT D - Dégagement Plafond - Plafond
Nom de l'opérateur	Date de prélèvement	Matériau
BELDA Arnaud	21/12/2021	Bande + enduit plaque BA
Résultat amiante		
absence d'amiante

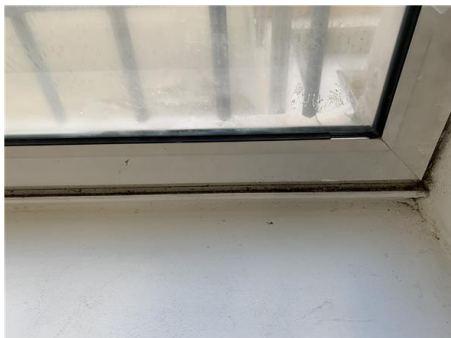
PRELEVEMENT : P038

Nom du client	Numéro de dossier	Localisation
UNIVERSITÉ DE NÎMES	23202 UNIVERSITÉ VAUBAN	RDC BAT D - D017 Menuiserie n°1 - Toutes zones
Nom de l'opérateur	Date de prélèvement	Matériau
BELDA Arnaud	21/12/2021	Joint vitrier
Résultat amiante		
absence d'amiante

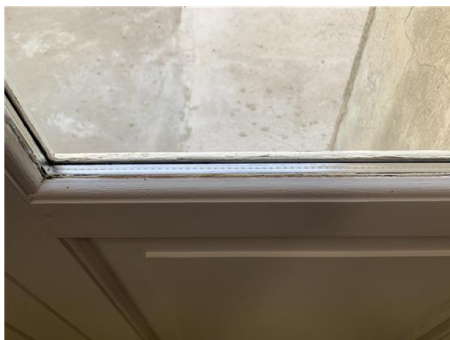
PRELEVEMENT : P041

Nom du client	Numéro de dossier	Localisation
UNIVERSITÉ DE NIMES	23202 UNIVERSITÉ VAUBAN	1er BAT C - Bureau 2 Menuiserie n°1 - Toutes zones
Nom de l'opérateur	Date de prélèvement	Matériau
BELDA Arnaud	21/12/2021	Joint vitrier
Résultat amiante		
absence d'amiante

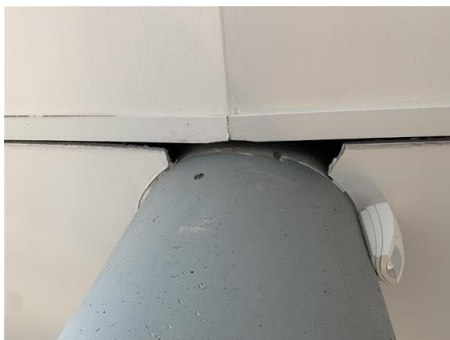
PRELEVEMENT : P047

Nom du client	Numéro de dossier	Localisation
UNIVERSITÉ DE NIMES	23202 UNIVERSITÉ VAUBAN	3ème BAT B - BIBLIOTHEQUE Plafond - Plafond
Nom de l'opérateur	Date de prélèvement	Matériau
BELDA Arnaud	21/12/2021	Plaque BA
Résultat amiante		
absence d'amiante

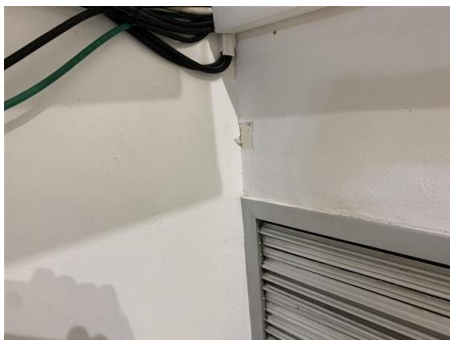
PRELEVEMENT : P057

Nom du client	Numéro de dossier	Localisation
UNIVERSITÉ DE NIMES	23202 UNIVERSITÉ VAUBAN	AMPHI A3 Murs - Murs
Nom de l'opérateur	Date de prélèvement	Matériau
BELDA Arnaud	21/12/2021	Bande + enduit plaque BA
Résultat amiante		
absence d'amiante

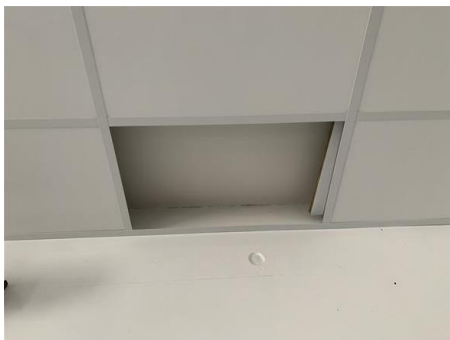
PRELEVEMENT : P064

Nom du client	Numéro de dossier	Localisation
UNIVERSITÉ DE NIMES	23202 UNIVERSITÉ VAUBAN	2ème BAT E - E202 Plafond - Plafond
Nom de l'opérateur	Date de prélèvement	Matériau
BELDA Arnaud	21/12/2021	Bande + enduit plaque BA
Résultat amiante		
absence d'amiante

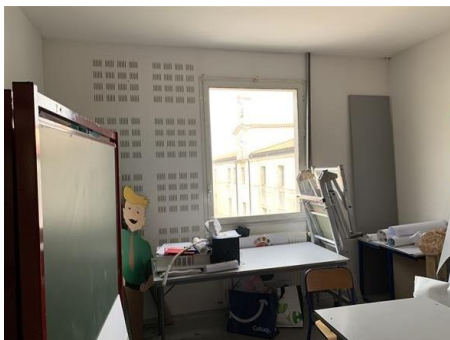
PRELEVEMENT : P065

Nom du client	Numéro de dossier	Localisation
UNIVERSITÉ DE NIMES	23202 UNIVERSITÉ VAUBAN	2ème BAT H - STOCKAGE Murs - Murs
Nom de l'opérateur	Date de prélèvement	Matériau
BELDA Arnaud	21/12/2021	Plaque BA
Résultat amiante		
absence d'amiante

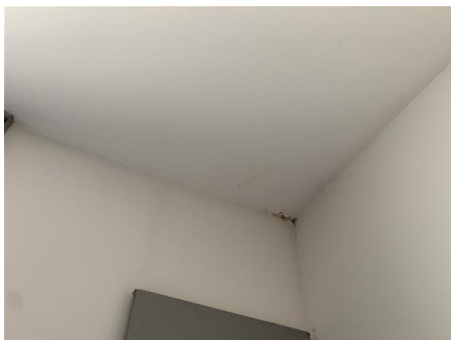
PRELEVEMENT : P067

Nom du client	Numéro de dossier	Localisation
UNIVERSITÉ DE NIMES	23202 UNIVERSITÉ VAUBAN	2ème BAT H - STOCKAGE Plafond - Plafond
Nom de l'opérateur	Date de prélèvement	Matériau
BELDA Arnaud	21/12/2021	Plaque BA
Résultat amiante		
absence d'amiante

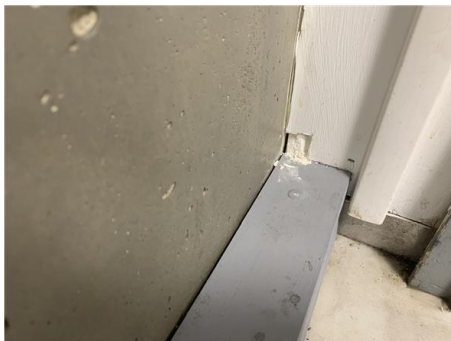
PRELEVEMENT : P070

Nom du client	Numéro de dossier	Localisation
UNIVERSITÉ DE NIMES	23202 UNIVERSITÉ VAUBAN	RDC BAT B - B001 Murs - Murs
Nom de l'opérateur	Date de prélèvement	Matériau
BELDA Arnaud	21/12/2021	Plaque BA
Résultat amiante		
absence d'amiante

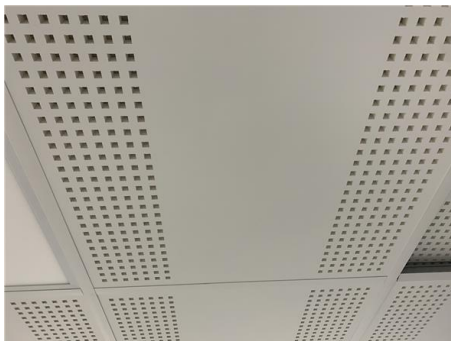
PRELEVEMENT : P072

Nom du client	Numéro de dossier	Localisation
UNIVERSITÉ DE NÎMES	23202 UNIVERSITÉ VAUBAN	RDC BAT B - B001 Faux-plafond - Plafond
Nom de l'opérateur	Date de prélèvement	Matériau
BELDA Arnaud	21/12/2021	BA
Résultat amiante		
absence d'amiante

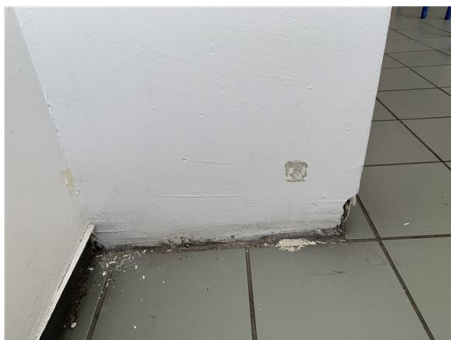
PRELEVEMENT : P073

Nom du client	Numéro de dossier	Localisation
UNIVERSITÉ DE NÎMES	23202 UNIVERSITÉ VAUBAN	1er BAT B - SALLE REPOS Murs - Murs
Nom de l'opérateur	Date de prélèvement	Matériau
BELDA Arnaud	21/12/2021	Enduit mural
Résultat amiante		
absence d'amiante

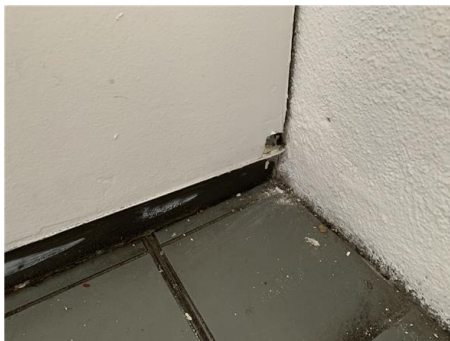
PRELEVEMENT : P074

Nom du client	Numéro de dossier	Localisation
UNIVERSITÉ DE NIMES	23202 UNIVERSITÉ VAUBAN	1er BAT B - SALLE REPOS Murs - Murs
Nom de l'opérateur	Date de prélèvement	Matériau
BELDA Arnaud	21/12/2021	Plaque BA
Résultat amiante		
absence d'amiante

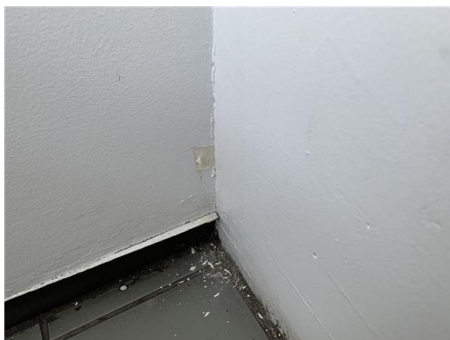
PRELEVEMENT : P075

Nom du client	Numéro de dossier	Localisation
UNIVERSITÉ DE NIMES	23202 UNIVERSITÉ VAUBAN	1er BAT B - SALLE REPOS Murs - Murs
Nom de l'opérateur	Date de prélèvement	Matériau
BELDA Arnaud	21/12/2021	Bande + enduit plaque BA
Résultat amiante		
absence d'amiante

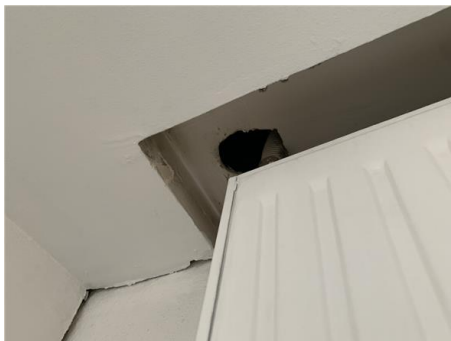
PRELEVEMENT : P076

Nom du client	Numéro de dossier	Localisation
UNIVERSITÉ DE NIMES	23202 UNIVERSITÉ VAUBAN	1er BAT B - SALLE REPOS Plafond - Plafond
Nom de l'opérateur	Date de prélèvement	Matériau
BELDA Arnaud	21/12/2021	Plaque BA
Résultat amiante		
absence d'amiante

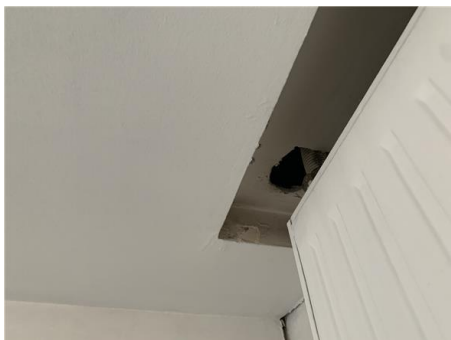
PRELEVEMENT : P077

Nom du client	Numéro de dossier	Localisation
UNIVERSITÉ DE NIMES	23202 UNIVERSITÉ VAUBAN	1er BAT B - SALLE REPOS Plafond - Plafond
Nom de l'opérateur	Date de prélèvement	Matériau
BELDA Arnaud	21/12/2021	Bande + enduit plaque BA
Résultat amiante		
absence d'amiante

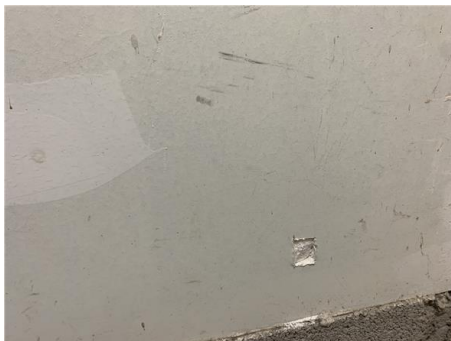
PRELEVEMENT : P078

Nom du client	Numéro de dossier	Localisation
UNIVERSITÉ DE NIMES	23202 UNIVERSITÉ VAUBAN	2ème BAT C - MACHINERIE ASCENSEUR Murs - Murs
Nom de l'opérateur	Date de prélèvement	Matériau
BELDA Arnaud	21/12/2021	Plaque BA
Résultat amiante		
absence d'amiante

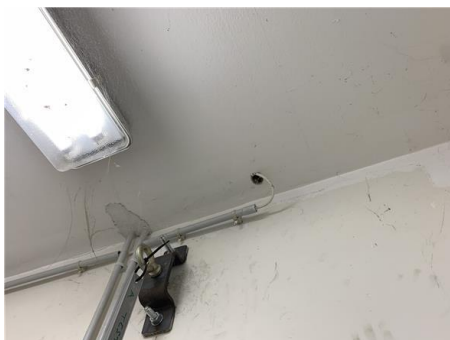
PRELEVEMENT : P080

Nom du client	Numéro de dossier	Localisation
UNIVERSITÉ DE NIMES	23202 UNIVERSITÉ VAUBAN	2ème BAT C - MACHINERIE ASCENSEUR Plafond - Plafond
Nom de l'opérateur	Date de prélèvement	Matériau
BELDA Arnaud	21/12/2021	Plaque BA
Résultat amiante		
absence d'amiante

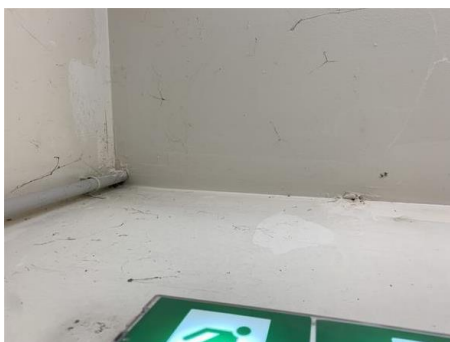
PRELEVEMENT : P081

Nom du client	Numéro de dossier	Localisation
UNIVERSITÉ DE NIMES	23202 UNIVERSITÉ VAUBAN	2ème BAT C - MACHINERIE ASCENSEUR Plafond - Plafond
Nom de l'opérateur	Date de prélèvement	Matériau
BELDA Arnaud	21/12/2021	Bande + enduit plaque BA
Résultat amiante		
absence d'amiante

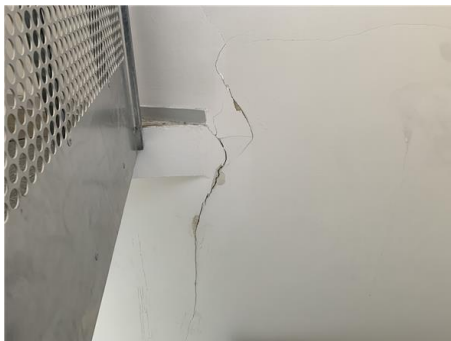
PRELEVEMENT : P082

Nom du client	Numéro de dossier	Localisation
UNIVERSITÉ DE NIMES	23202 UNIVERSITÉ VAUBAN	2ème BAT F - SALLE MULTIMEDIA Murs - Murs
Nom de l'opérateur	Date de prélèvement	Matériau
BELDA Arnaud	21/12/2021	Enduit mural
Résultat amiante		
absence d'amiante

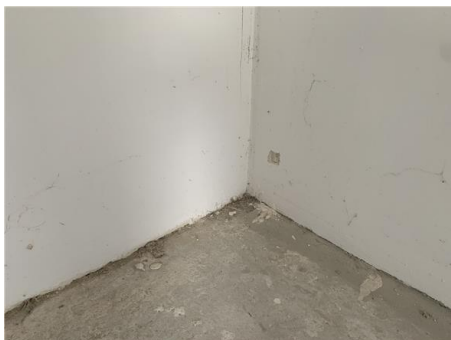
PRELEVEMENT : P083

Nom du client	Numéro de dossier	Localisation
UNIVERSITÉ DE NIMES	23202 UNIVERSITÉ VAUBAN	2ème BAT F - SALLE MULTIMEDIA Murs - Murs
Nom de l'opérateur	Date de prélèvement	Matériau
BELDA Arnaud	21/12/2021	Plaque BA
Résultat amiante		
absence d'amiante

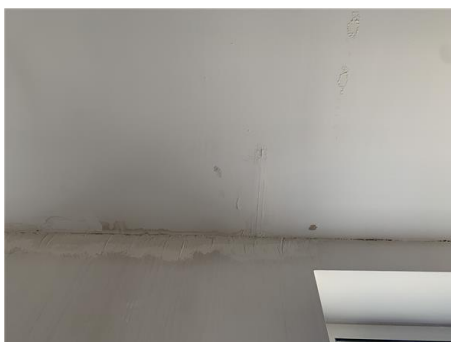
PRELEVEMENT : P085

Nom du client	Numéro de dossier	Localisation
UNIVERSITÉ DE NÎMES	23202 UNIVERSITÉ VAUBAN	2ème BAT F - SALLE MULTIMEDIA Plafond - Plafond
Nom de l'opérateur	Date de prélèvement	Matériau
BELDA Arnaud	21/12/2021	Plaque BA
Résultat amiante		
absence d'amiante

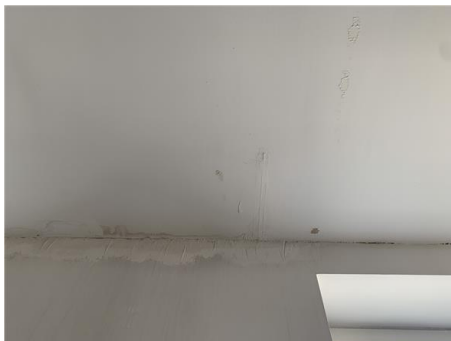
PRELEVEMENT : P086

Nom du client	Numéro de dossier	Localisation
UNIVERSITÉ DE NIMES	23202 UNIVERSITÉ VAUBAN	2ème BAT F - SALLE MULTIMEDIA Plafond - Plafond
Nom de l'opérateur	Date de prélèvement	Matériau
BELDA Arnaud	21/12/2021	Bande + enduit plaque BA
Résultat amiante		
absence d'amiante

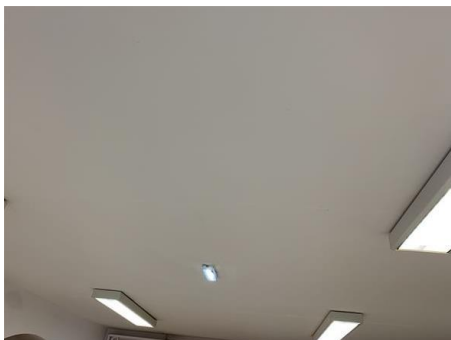
PRELEVEMENT : P087

Nom du client	Numéro de dossier	Localisation
UNIVERSITÉ DE NIMES	23202 UNIVERSITÉ VAUBAN	1er BAT F - SALLE REVUES Plafond - Plafond
Nom de l'opérateur	Date de prélèvement	Matériau
BELDA Arnaud	21/12/2021	Enduit plafond
Résultat amiante		
absence d'amiante

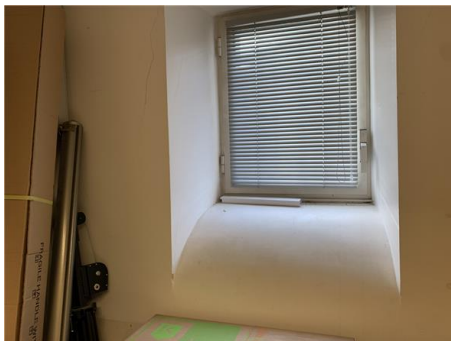
PRELEVEMENT : P088

Nom du client	Numéro de dossier	Localisation
UNIVERSITÉ DE NIMES	23202 UNIVERSITÉ VAUBAN	1er BAT G - G103 Murs - Murs
Nom de l'opérateur	Date de prélèvement	Matériau
BELDA Arnaud	21/12/2021	Enduit mural
Résultat amiante		
absence d'amiante

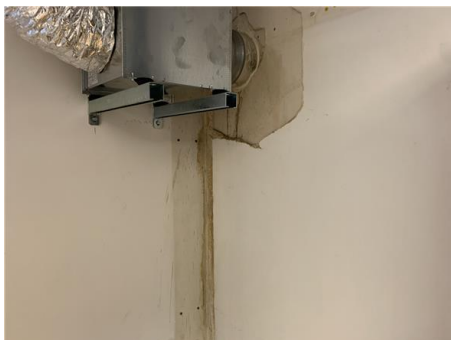
PRELEVEMENT : P089

Nom du client	Numéro de dossier	Localisation
UNIVERSITÉ DE NIMES	23202 UNIVERSITÉ VAUBAN	1er BAT G - G103 Murs - Murs
Nom de l'opérateur	Date de prélèvement	Matériau
BELDA Arnaud	21/12/2021	Plaque BA
Résultat amiante		
absence d'amiante

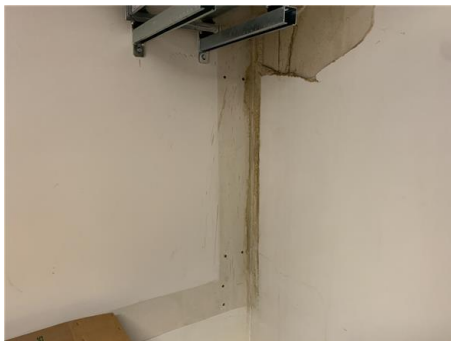
PRELEVEMENT : P090

Nom du client	Numéro de dossier	Localisation
UNIVERSITÉ DE NIMES	23202 UNIVERSITÉ VAUBAN	1er BAT G - G103 Murs - Murs
Nom de l'opérateur	Date de prélèvement	Matériau
BELDA Arnaud	21/12/2021	Bande + enduit plaque BA
Résultat amiante		
absence d'amiante

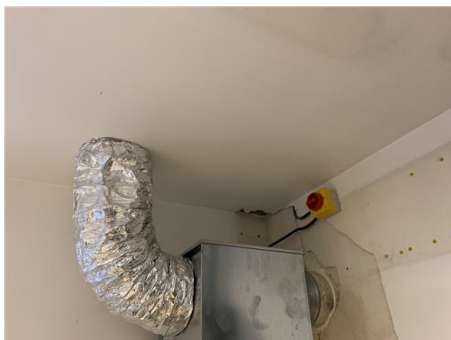
PRELEVEMENT : P091

Nom du client	Numéro de dossier	Localisation
UNIVERSITÉ DE NIMES	23202 UNIVERSITÉ VAUBAN	1er BAT G - G103 Plafond - Plafond
Nom de l'opérateur	Date de prélèvement	Matériau
BELDA Arnaud	21/12/2021	Plaque BA
Résultat amiante		
absence d'amiante

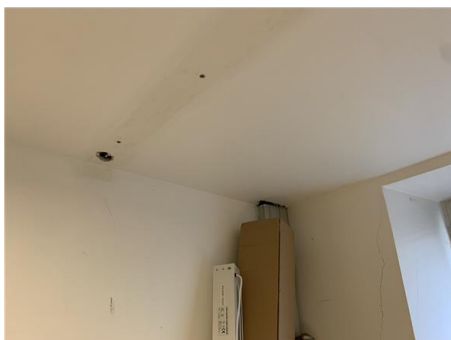
PRELEVEMENT : P092

Nom du client	Numéro de dossier	Localisation
UNIVERSITÉ DE NIMES	23202 UNIVERSITÉ VAUBAN	1er BAT G - G103 Plafond - Plafond
Nom de l'opérateur	Date de prélèvement	Matériau
BELDA Arnaud	21/12/2021	Bande + enduit plaque BA
Résultat amiante		
absence d'amiante

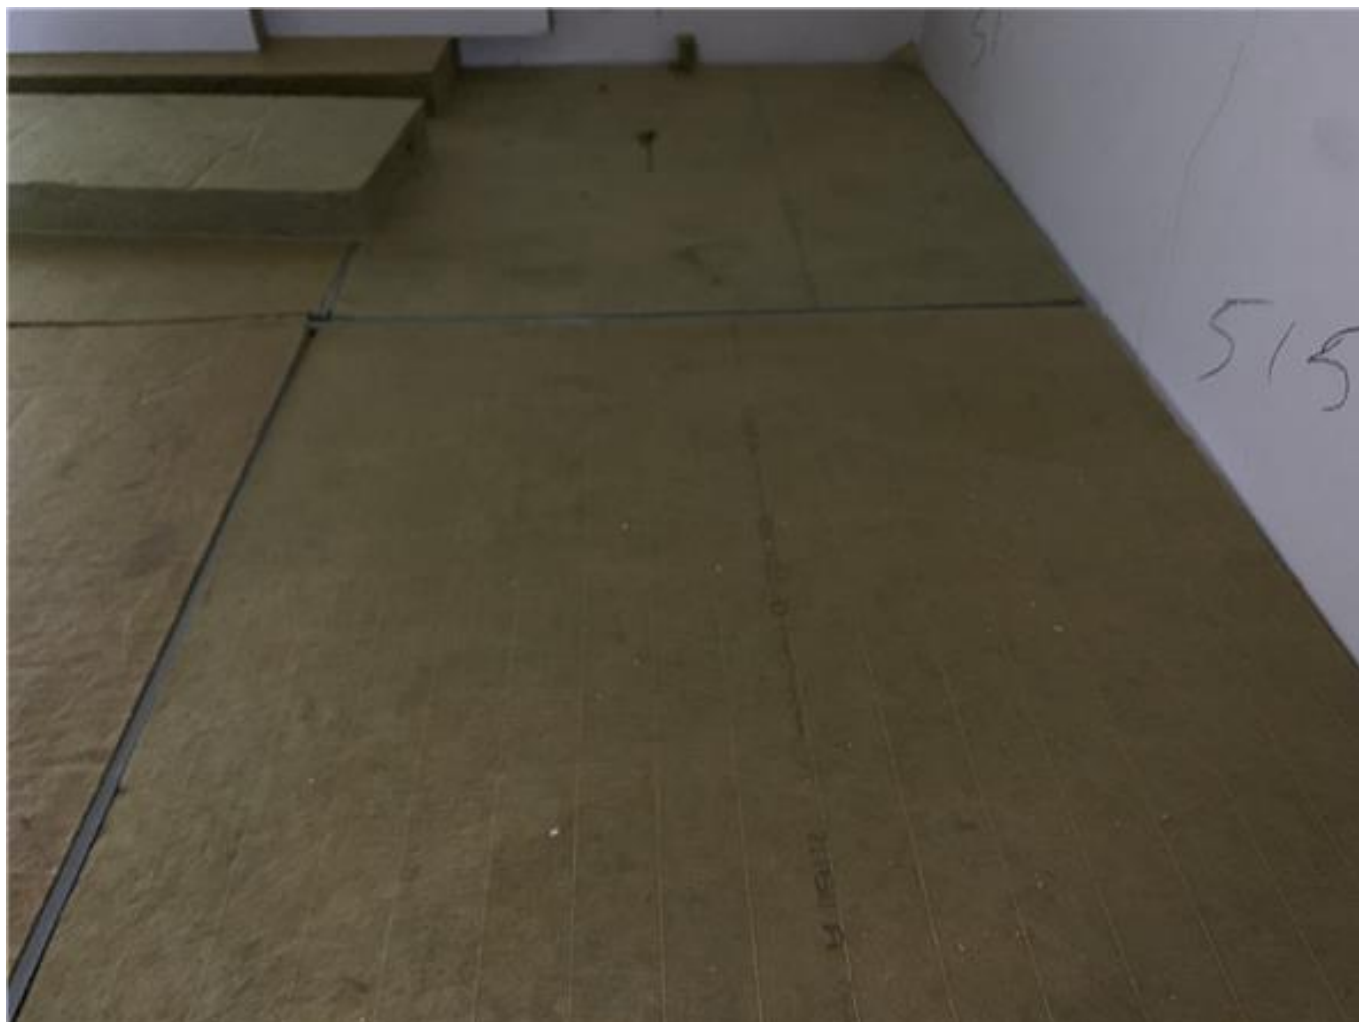
Document : FAUX PLAFONDS LAINE DE VERRE POST 97

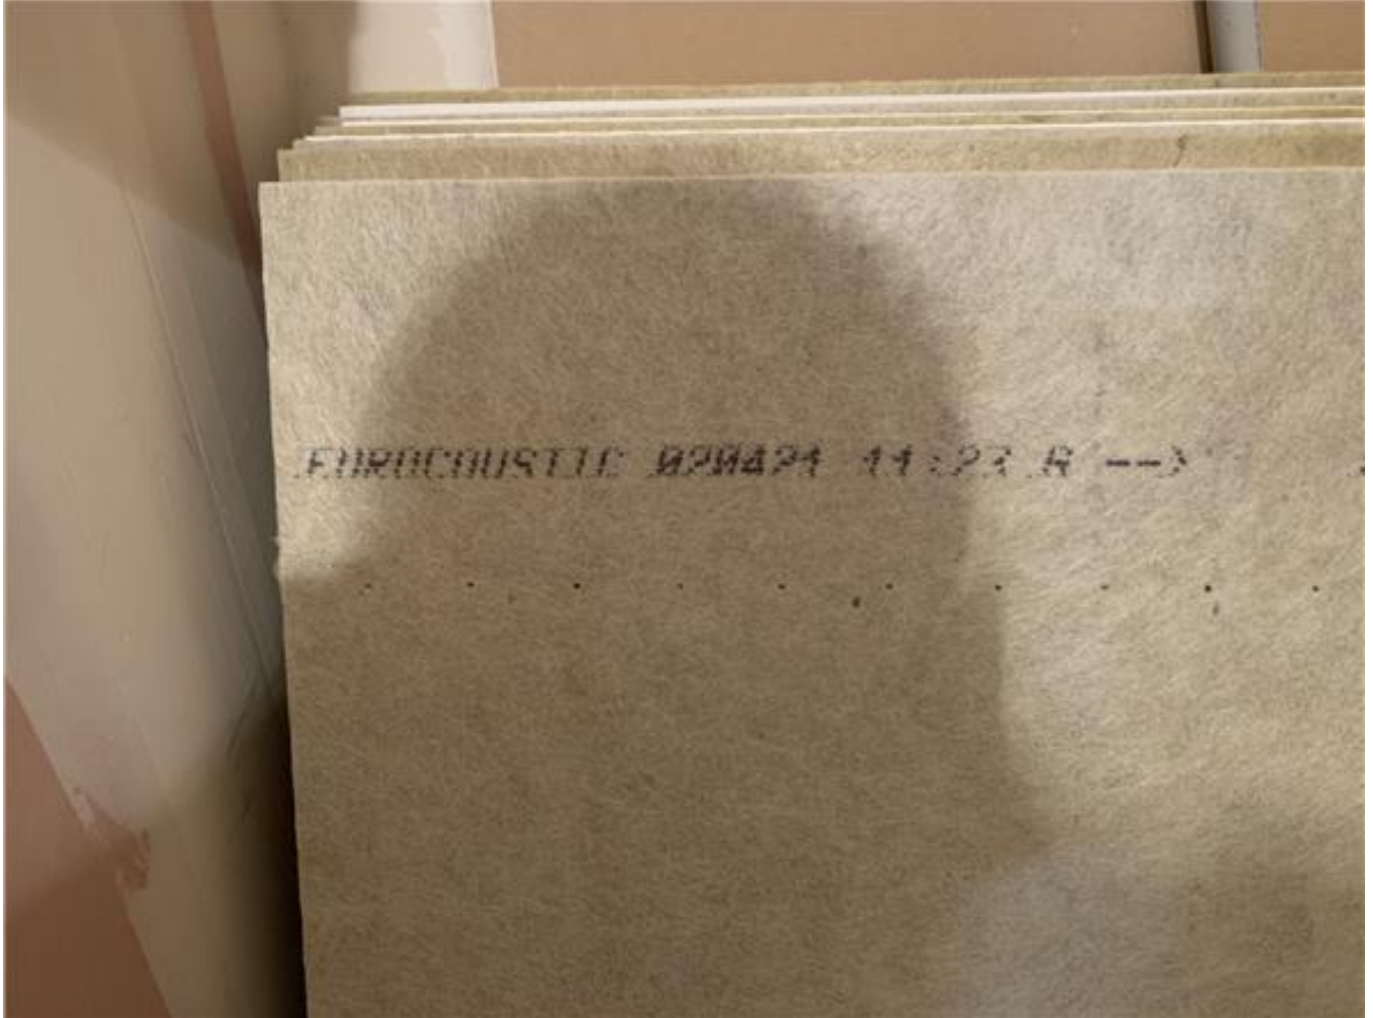
Document : FAUX PLAFONDS LAINE DE VERRE POST 97
