AMENAGEMENT D'UNE CRECHE INTERENTREPRISES

DIAGNOSTIC ARCHITECTURAL

DIAGNOSTIC DE L'EXISTANT		
AMENAGEMENT D'UNE CRECHE D'ENTREPRISE		
Maître d'Ouvrage : CCI de Limoges et de la Haute Vienne	Clos couvert	
Maître d'Œuvre : ABSIDE

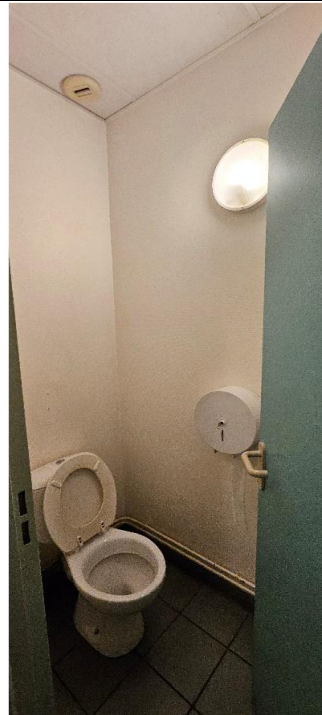
N°02

DESIGNATION	MATERIAUX	ETAT
SOLS	Carrelage	Mauvais état
PLINTHES	Carrelage	Mauvais état
MURS	Toile de verre peinte + faïences	Mauvais état
PLAFONDS	Plafond démontable	Mauvais état
MENUISERIES INTERIEURES	Bloc-porte bois stratifié	Mauvais état
MENUISERIES EXTERIEURES	Ø	Ø
OCCULTATIONS	Ø	Ø
AUTRES	sanitaires + lavabo + aération + luminaires	Mauvais état

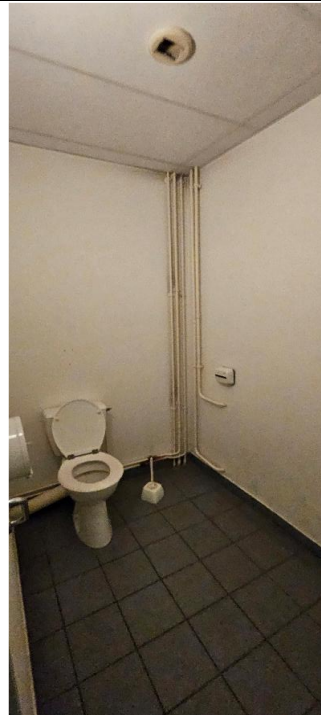
N°03

DESIGNATION	MATERIAUX	ETAT
SOLS	Carrelage	Mauvais état
PLINTHES	Carrelage	Mauvais état
MURS	Toile de verre peinte + faïences	Mauvais état
PLAFONDS	Plafond démontable	Mauvais état
MENUISERIES INTERIEURES	Bloc-porte bois stratifié	Mauvais état
MENUISERIES EXTERIEURES	Ø	Ø
OCCULTATIONS	Ø	Ø
AUTRES	Plafonnier + aération + tuyaux + sanitaires + lavabo	Mauvais état

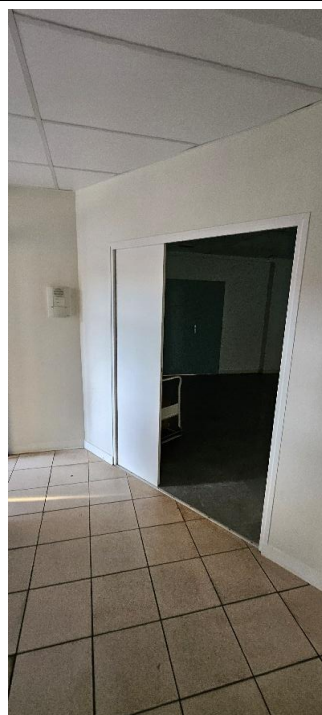
N°04

DESIGNATION	MATERIAUX	ETAT
SOLS	Carrelage	Mauvais état
PLINTHES	Carrelage	Mauvais état
MURS	Toile de verre peinte	Satisfaisant
PLAFONDS	Plafond démontable	Mauvais état
MENUISERIES INTERIEURES	Bloc-porte bois stratifié	Satisfaisant
MENUISERIES EXTERIEURES	Ø	Ø
OCCULTATIONS	Ø	Ø
AUTRES	interphone + coffrage poutre au plafond + prises électriques	Satisfaisant

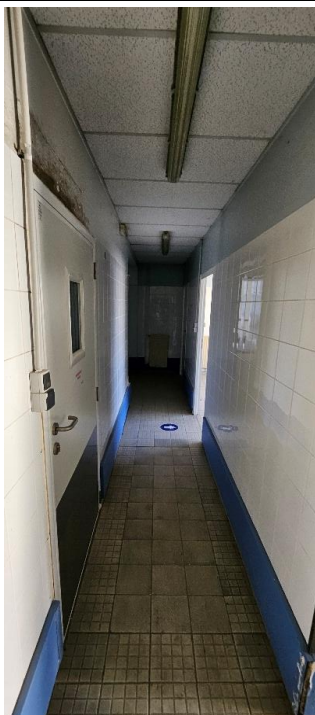
N°11

DESIGNATION	MATERIAUX	ETAT
SOLS	Carrelage	Mauvais état
PLINTHES	Carrelage	Mauvais état
MURS	Peinture + faïences + protection PVC	Satisfaisant
PLAFONDS	Plafond démontable	Mauvais état
MENUISERIES INTERIEURES	Ø	Ø
MENUISERIES EXTERIEURES	Aluminium double vitrage	Satisfaisant
OCCULTATIONS	Ø	Ø
AUTRES	prises électriques + luminaires + goulottes au mur	Mauvais état

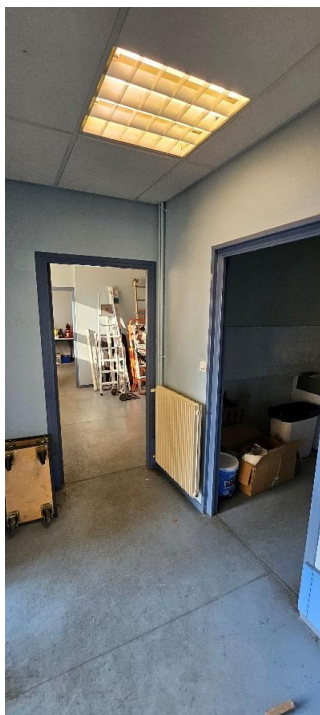
N°13

DESIGNATION	MATERIAUX	ETAT
SOLS	PVC en lès	Mauvais état
PLINTHES	Bois	Mauvais état
MURS	Toile de verre peinte + protection PVC	Mauvais état
PLAFONDS	Plafond démontable	Mauvais état
MENUISERIES INTERIEURES	Bloc-porte bois	Mauvais état
MENUISERIES EXTERIEURES	Aluminium double vitrage	Satisfaisant
OCCULTATIONS	Ø	Ø
AUTRES	prises électriques + luminaires + goulottes au mur + radiateur	Mauvais état

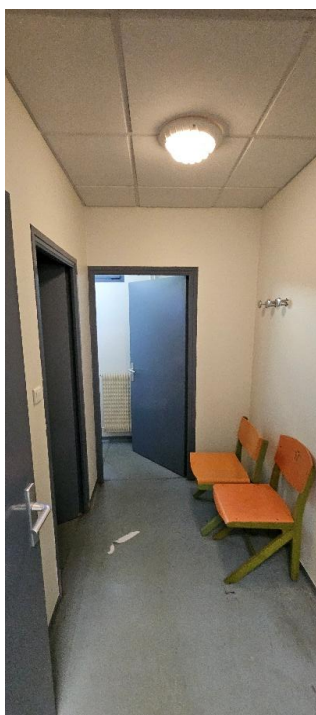
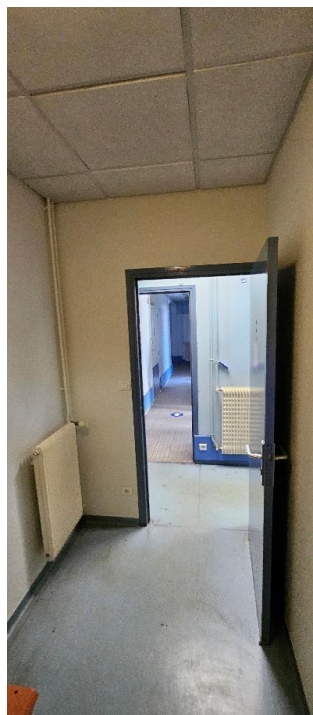
N°14

DESIGNATION	MATERIAUX	ETAT
SOLS	PVC en lès	Mauvais état
PLINTHES	Bois	Mauvais état
MURS	Toile de verre peinte	Mauvais état
PLAFONDS	Plafond démontable	Mauvais état
MENUISERIES INTERIEURES	Bloc-porte bois	Satisfaisant
MENUISERIES EXTERIEURES	Ø	Ø
OCCULTATIONS	Ø	Ø
AUTRES	prises électriques + luminaires + goulottes au mur + radiateur	Mauvais état

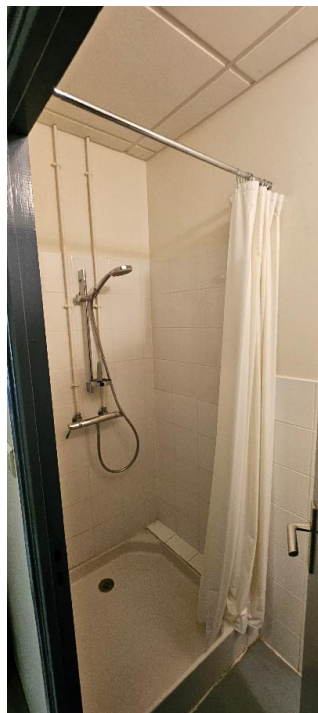
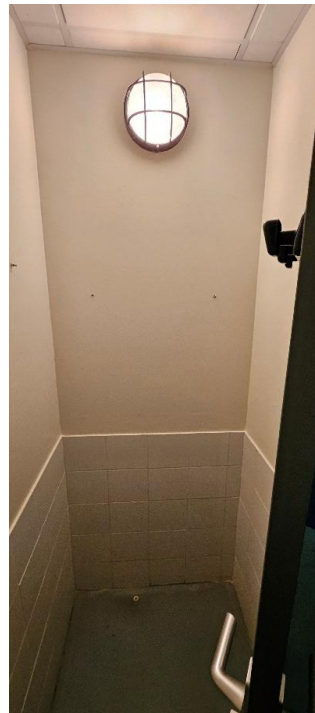
N°15

DESIGNATION	MATERIAUX	ETAT
SOLS	PVC en lès	Mauvais état
PLINTHES	Ø	Ø
MURS	Peinture + faïences	Satisfaisant
PLAFONDS	Plafond démontable	Satisfaisant
MENUISERIES INTERIEURES	Bloc-porte bois	Satisfaisant
MENUISERIES EXTERIEURES	Ø	Ø
OCCULTATIONS	Ø	Ø
AUTRES	luminaires (appliques) + bac douche	Mauvais état

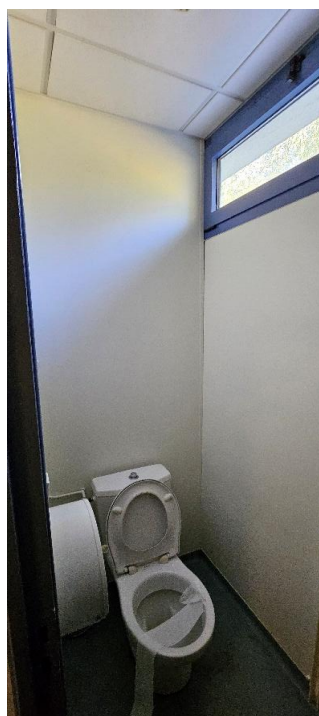
N°16

DESIGNATION	MATERIAUX	ETAT
SOLS	PVC en lès	Mauvais état
PLINTHES	Bois	Mauvais état
MURS	Toile de verre peinte	Satisfaisant
PLAFONDS	Plafond démontable	Satisfaisant
MENUISERIES INTERIEURES	Bloc-porte bois	Satisfaisant
MENUISERIES EXTERIEURES	Aluminium double vitrage	Satisfaisant
OCCULTATIONS	Ø	Ø
AUTRES	sanitaires	Mauvais état

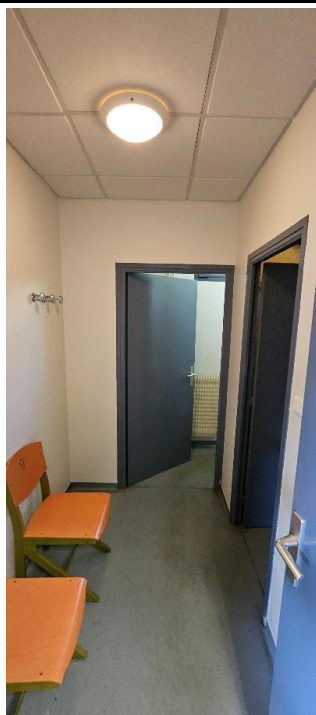
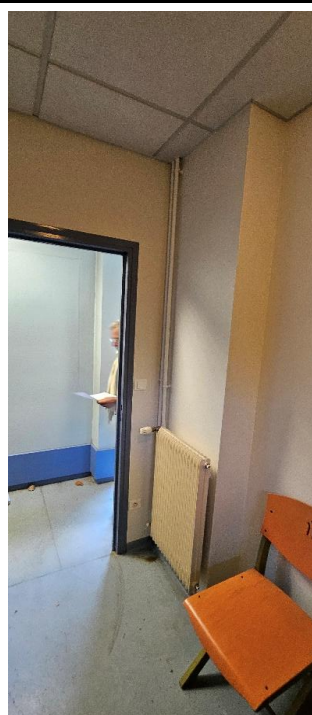
N°17

DESIGNATION	MATERIAUX	ETAT
SOLS	PVC en lès	Mauvais état
PLINTHES	Bois	Mauvais état
MURS	Toile de verre peinte	Satisfaisant
PLAFONDS	Plafond démontable	Satisfaisant
MENUISERIES INTERIEURES	Bloc-porte bois	Satisfaisant
MENUISERIES EXTERIEURES	Ø	Ø
OCCULTATIONS	Ø	Ø
AUTRES	Chaises + plafonnier + radiateur	Satisfaisant

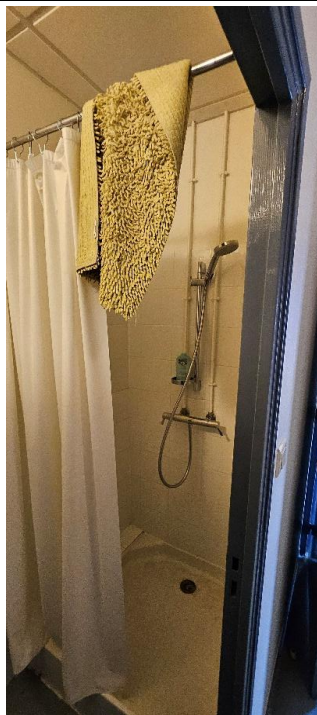
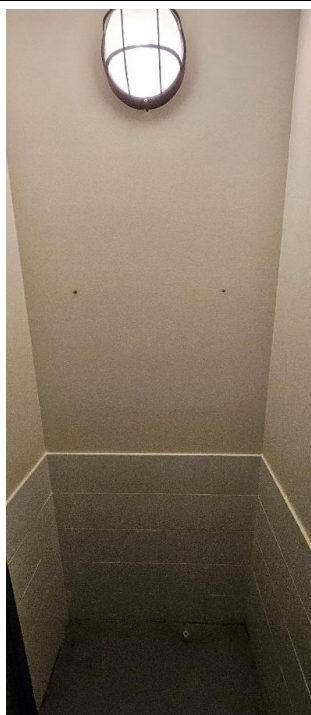
N°18

DESIGNATION	MATERIAUX	ETAT
SOLS	PVC en lès	Mauvais état
PLINTHES	Ø	Ø
MURS	Toile de verre peinte	Satisfaisant
PLAFONDS	Plafond démontable	Satisfaisant
MENUISERIES INTERIEURES	Bloc-porte bois	Mauvais état
MENUISERIES EXTERIEURES	Ø	Ø
OCCULTATIONS	Ø	Ø
AUTRES	luminaires (appliques) + bac douche	Mauvais état

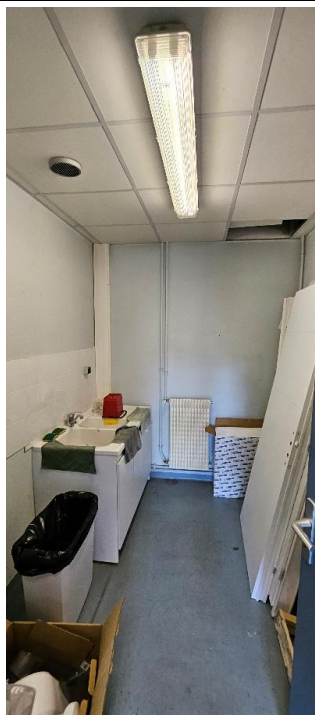
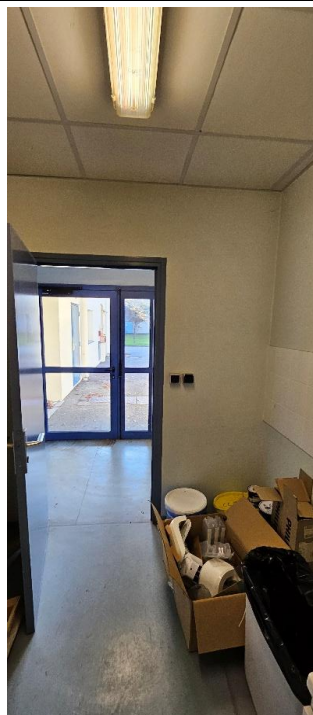
DESIGNATION	MATERIAUX	ETAT
SOLS	PVC en lès	Mauvais état
PLINTHES	PVC	Mauvais état
MURS	Toile de verre peinte + faïences	Mauvais état
PLAFONDS	Plafond démontable	Mauvais état
MENUISERIES INTERIEURES	Bloc-porte bois	Satisfaisant
MENUISERIES EXTERIEURES	Ø	Ø
OCCULTATIONS	Ø	Ø
AUTRES	VMC + luminaires + radiateur	Mauvais état

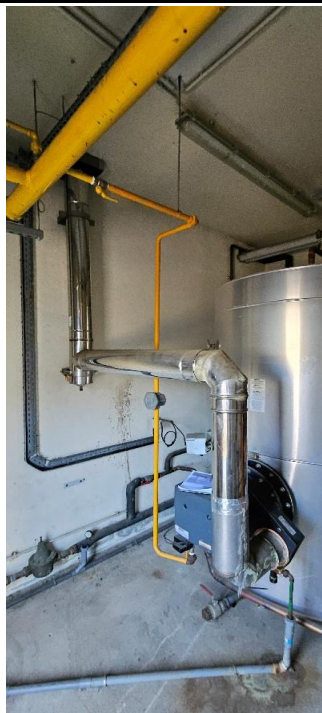
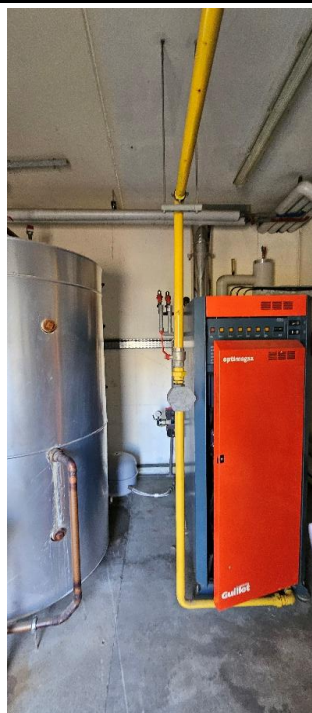
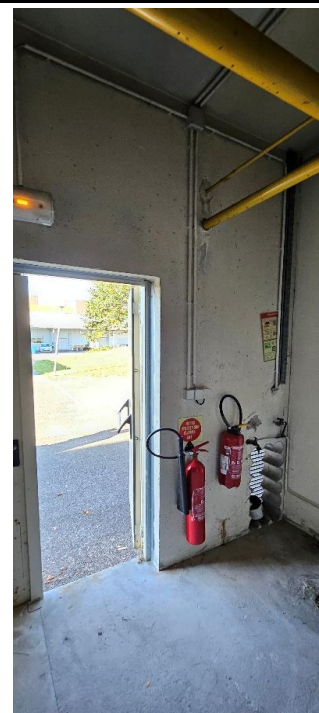
DESIGNATION	MATERIAUX	ETAT
SOLS	Béton	Satisfaisant
PLINTHES	Ø	Ø
MURS	Peinture	Mauvais état
PLAFONDS	Peinture	Mauvais état
MENUISERIES INTERIEURES	Ø	Ø
MENUISERIES EXTERIEURES	Bloc-porte métallique	Mauvais état
OCCULTATIONS	Ø	Ø
AUTRES	luminaires + prises électriques + conduits + fourreaux + appareillages + extincteurs	Satisfaisant

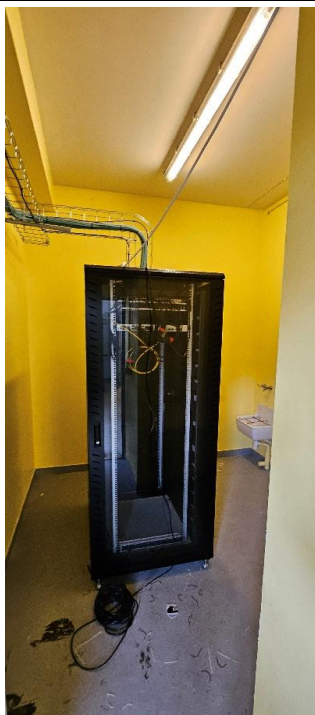
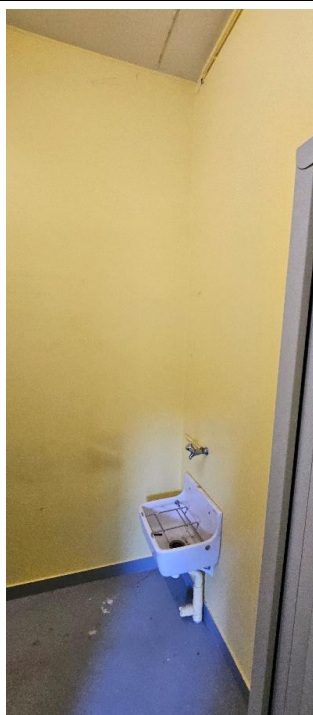
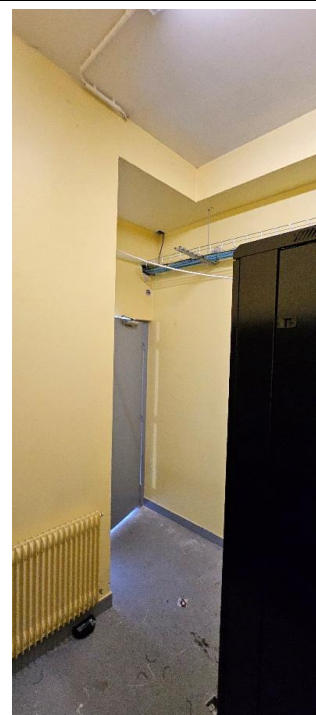
DESIGNATION	MATERIAUX	ETAT
SOLS	PVC en lès	Mauvais état
PLINTHES	Bois	Satisfaisant
MURS	Peinture	Satisfaisant
PLAFONDS	Peinture	Satisfaisant
MENUISERIES INTERIEURES	Bloc-porte métallique	Satisfaisant
MENUISERIES EXTERIEURES	Ø	Ø
OCCULTATIONS	Ø	Ø
AUTRES	luminaires + radiateur + arrivée d'eau avec petit évier + prises électriques + conduits + baie de brassage	Satisfaisant
