## DOSSIER DE DIAGNOSTICS TECHNIQUES

Référence : 18-06-031419

## Rapport de mission de repérage des matériaux et produits contenant de l'amiante avant réalisation de travaux

Rénovation des locaux niveau -1  
Sol,murs,plafond.

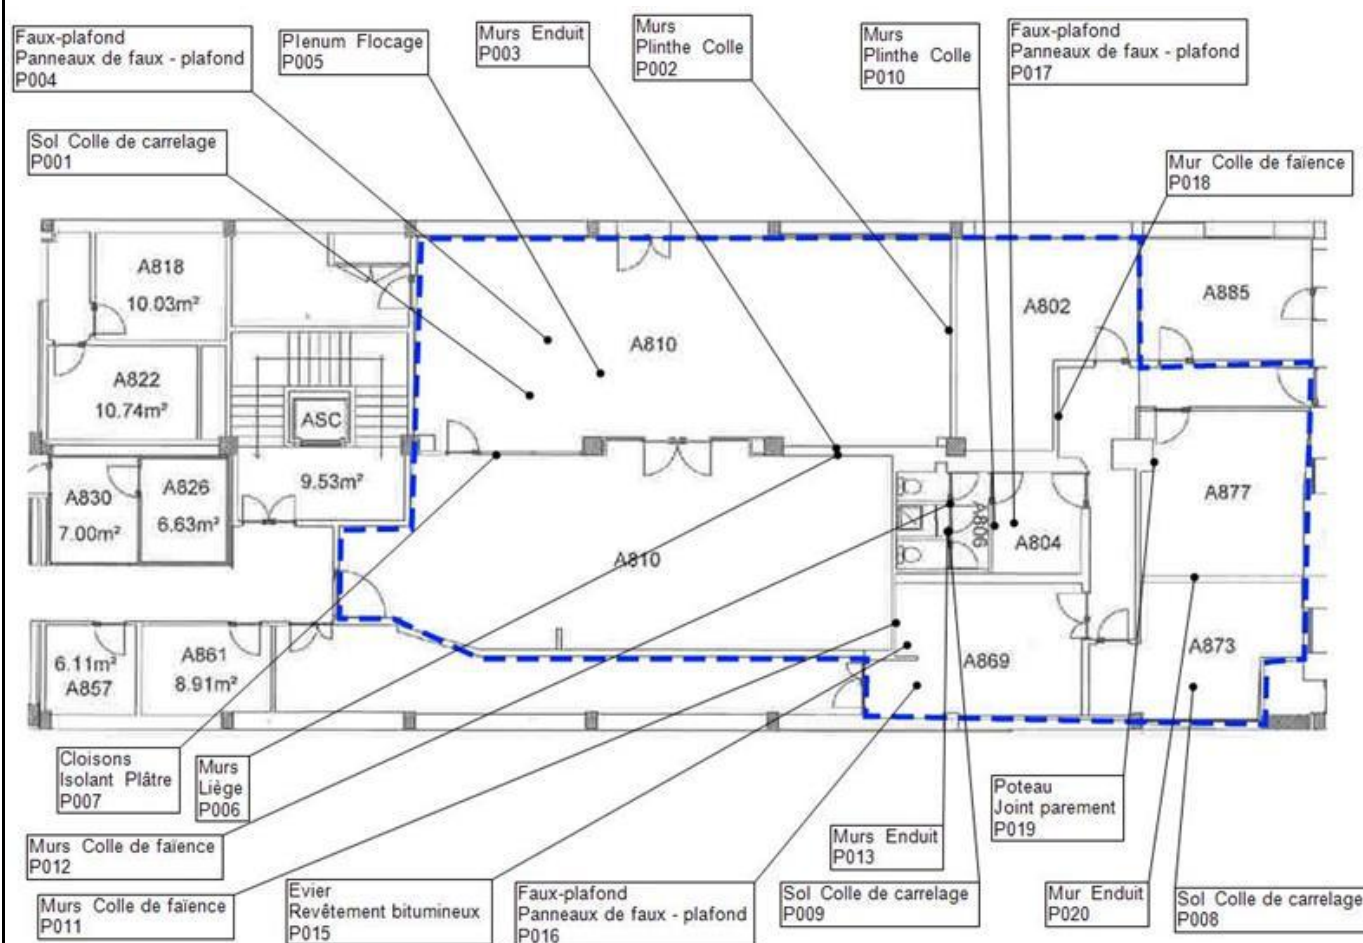
## ANNEXE 2 – CROQUIS

PLANCHE DE REPERAGE USUEL				Adresse de l'immeuble :	Batiment bleu 247 avenue jacques cartier 83000 TOULON
N° dossier :	18-06-031419				
N° planche :	1/1	Version : 0	Type : Croquis		
Origine du plan :	Cabinet de diagnostics			Bâtiment – Niveau :	Zone des travaux
