DOSSIER TECHNIQUE AMIANTE

Rapport N° 721695 établi le 29/11/2019

**Immeuble de bureaux
BATIMENT BRUN
247 Avenue JEAN CARTIER
83000 TOULON**

Dossier Technique Amiante	N° : 721695 29/11/2019
Immeuble bâti concerné :	BATIMENT BRUN 247 Avenue JEAN CARTIER - 83000 TOULON

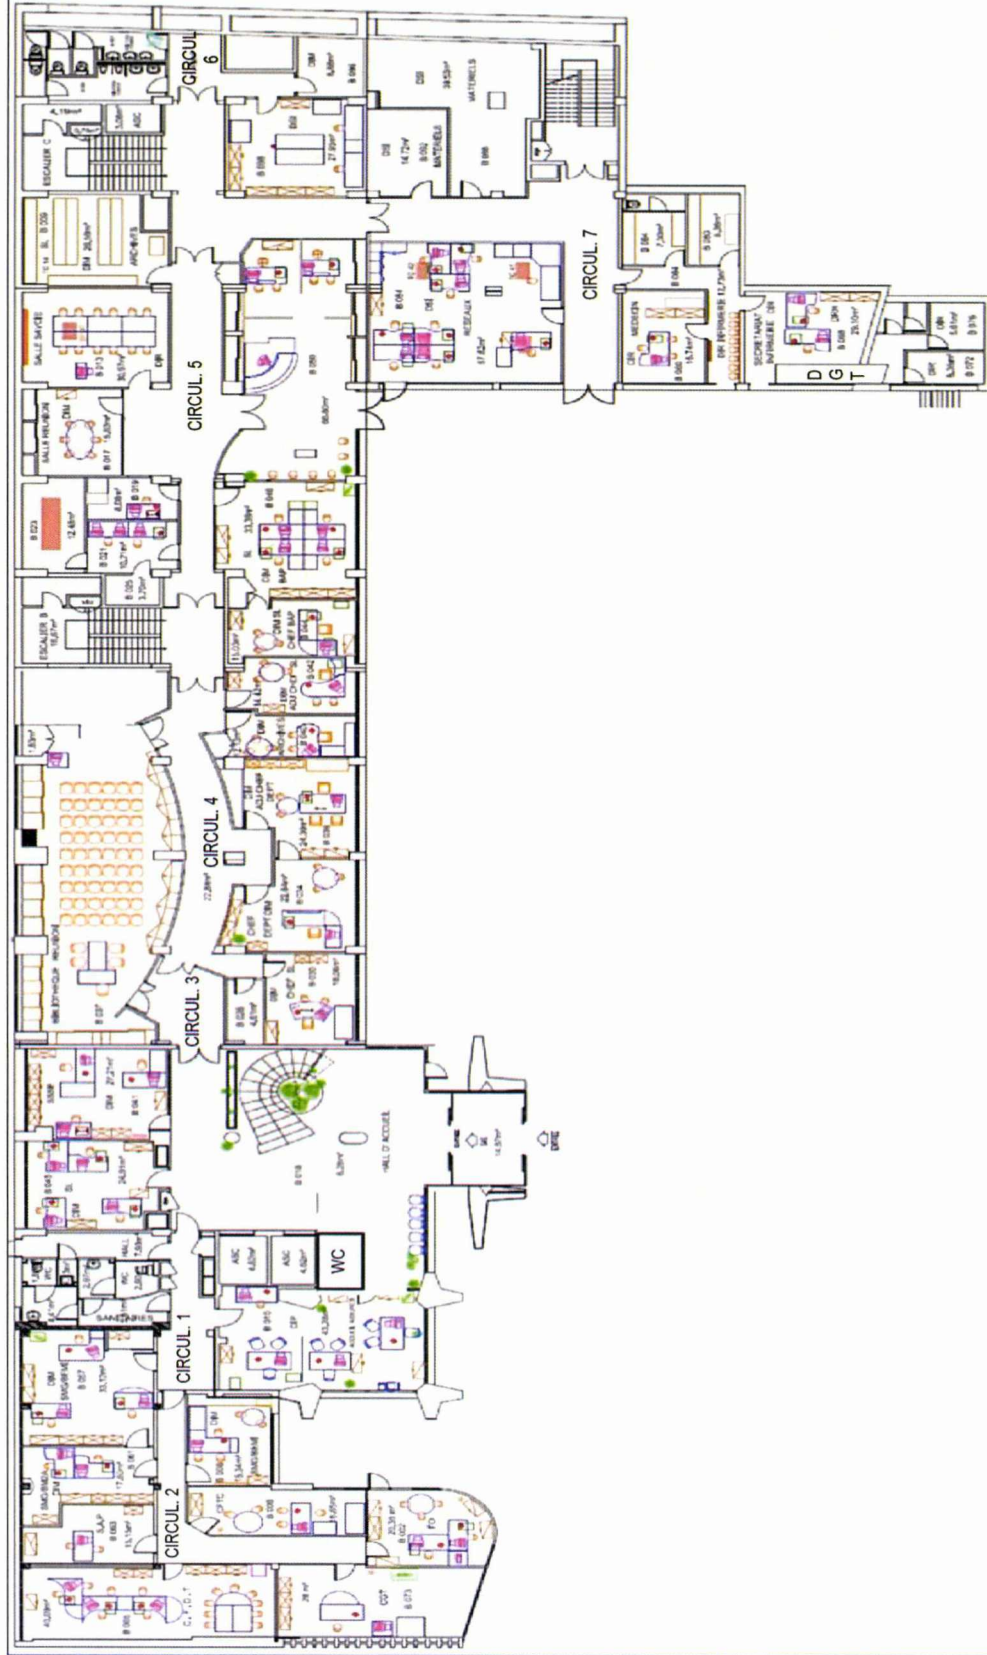
Atelier 2 (Enveloppe extérieure) - Toit - Plaques ondulées fibrociment

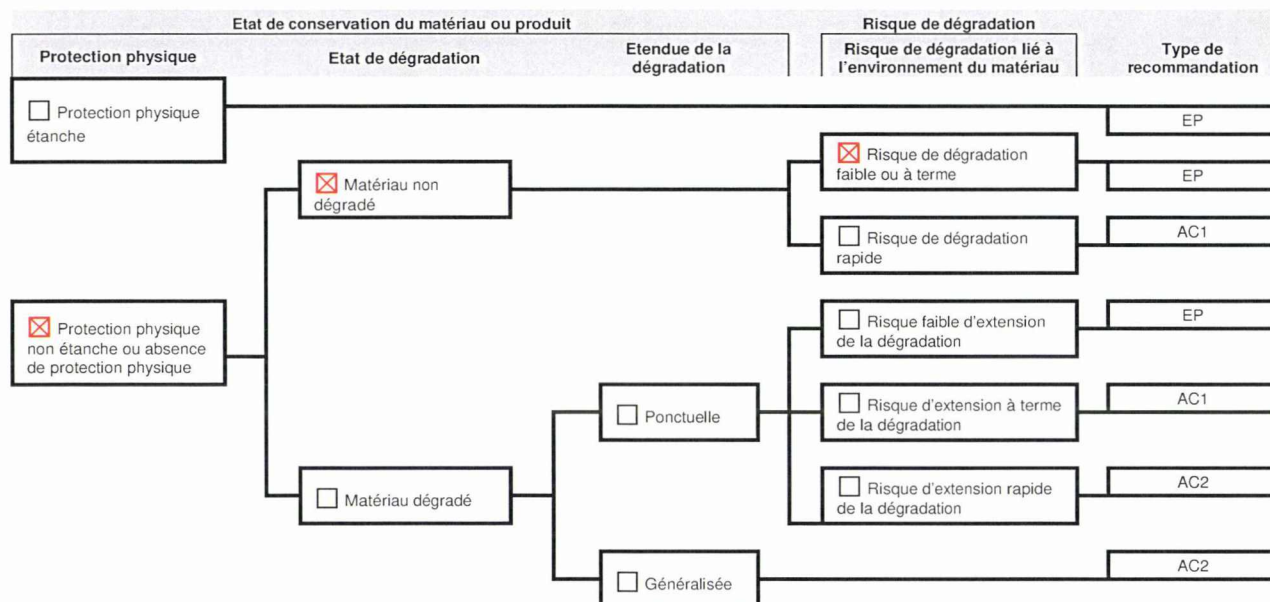
GRILLE D'EVALUATION n°1

Rédacteur	Alain GUERIN
N° de dossier	721695
Date de l'évaluation	20/11/2019
Bâtiment	BATIMENT BRUN 247 Avenue JEAN CARTIER - 83000 TOULON
Local ou zone homogène	Préau atelier 1 - Toit - Plaques ondulées fibrociment
Destination déclarée du local	
Repère

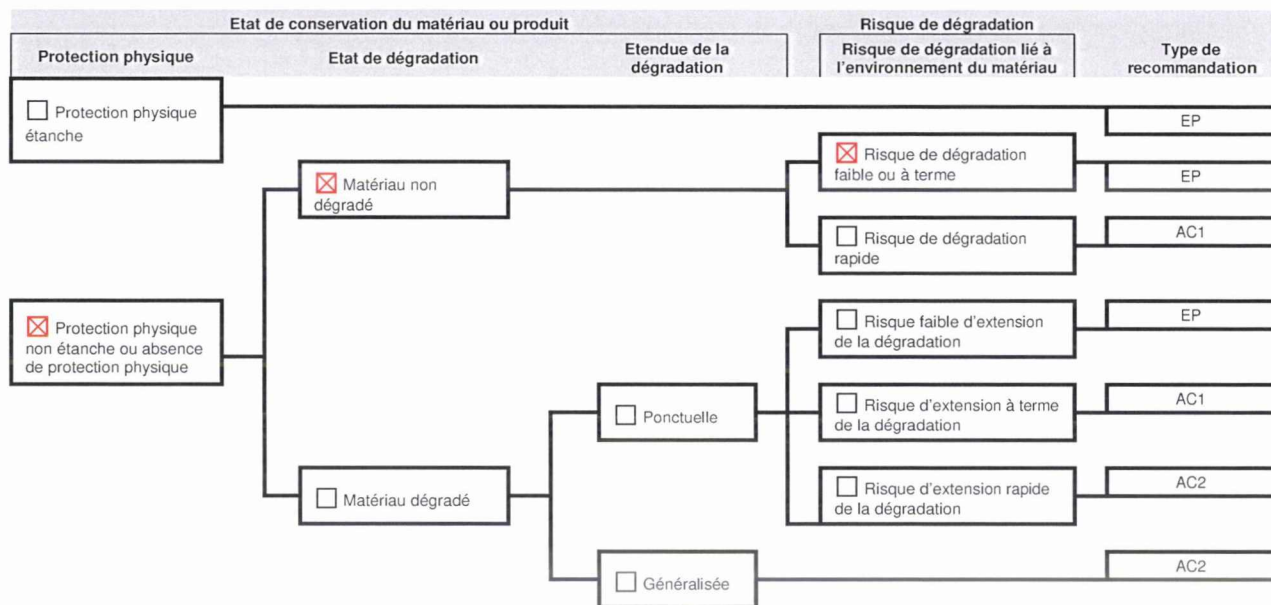
GRILLE D'EVALUATION n°2
En cas de présence avérée d'amiante dans les matériaux de la liste B

Rédacteur	Alain GUERIN
N° de dossier	721695
Date de l'évaluation	20/11/2019
Bâtiment	BATIMENT BRUN 247 Avenue JEAN CARTIER - 83000 TOULON
Local ou zone homogène	Atelier 2 - Toit - Plaques ondulées fibrociment
Destination déclarée du local	
Repère

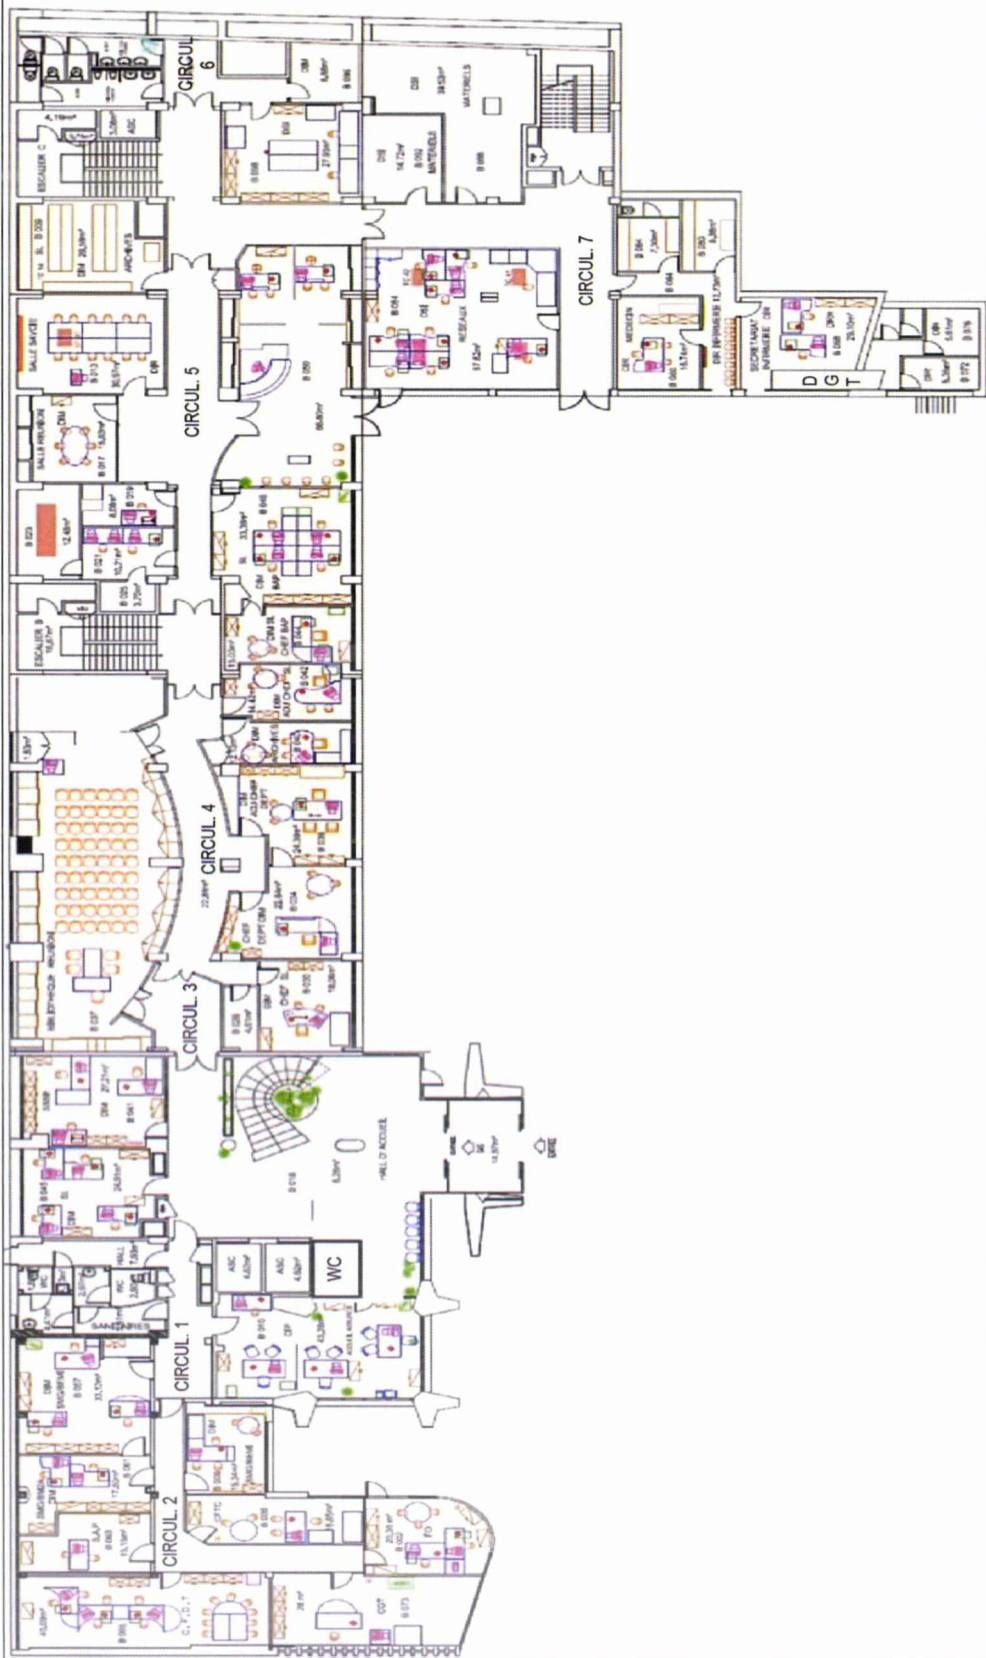
Atelier 2 (Enveloppe extérieure) - Toit - Plaques ondulées fibrociment
