## Rapport n°25.ANC.433.RA01

DIAGNOSTIC SOLIDITE PAR EXAMEN VISUEL

Diagnostic solidité par examen visuel et faisabilité des travaux prévus - Bâtiment 025 - Résidence AMIRAL COURBET - PLUM

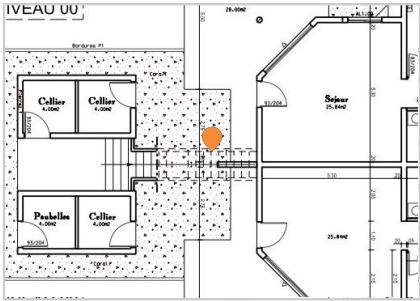
## #1 - Escalier

APAVE Controleur	Photo 1	20 mai 08h43
APAVE Controleur	Présence de mousses sur les murs de l'escalier. Prévoir le nettoyage des murs, traitement antifongique, remise en peinture et mise en place d'une couvertine en tête de murs	20 mai 12h43

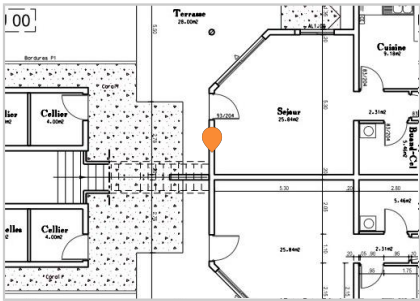
## #2 - Pied de mur avec humidité

APAVE Controleur	Photo 1	20 mai 08h44
APAVE Controleur	Peinture qui se décolle en pied de murs avec, par endroit, présence de salpêtre. Ceci est dû à une remontée d'humidité en pied de murs.  Nous avons été informé que le bâtiment est fondé sur une couche de substitution sans drainage périphérique.  Nous vous recommandons de : - mettre en place un drainage périphérique au bâtiment afin de pouvoir évacuer les eaux pluviales prisonnière de la couche de substitution existante et éviter l'accumulation d'eau en pied de façade - traiter ponctuelle des pieds de murs par injection d'une résine d'étanchéité adaptée ou ouverture d'une tranchée au droit de la façade pour traitement des longrines avec enduit d'imperméabilisation	20 mai 08h44

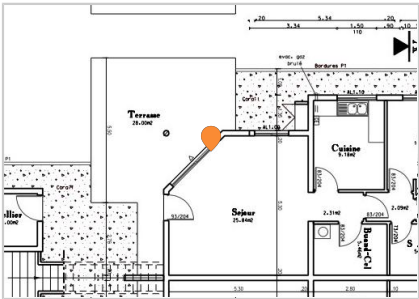
#3 - Infiltration d'eau par la couverture

APAVE Controleur	Photo 1	20 mai 08h45
APAVE Controleur	Infiltration d'eau par la couverture au droit des accessoires engendrant une coulure de rouille visible. Lors du changement de la couverture, prévoir un contrôle et réfection ponctuelle au niveau de la charpente au droit de la coulure.	20 mai 08h45
APAVE Controleur	Photo 2	20 mai 08h54
APAVE Controleur	Photo 3	20 mai 09h04

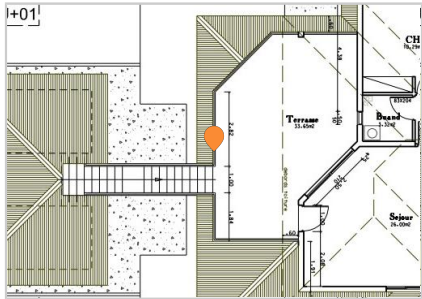
#5 - Mousse visible sur mur

APAVE Controleur	Photo 1	20 mai 08h55
APAVE Controleur	Présence de mousses sur les murs. Prévoir le nettoyage des murs, traitement antifongique, remise en peinture et mise en place d'une couvertine en tête de murs	20 mai 08h56

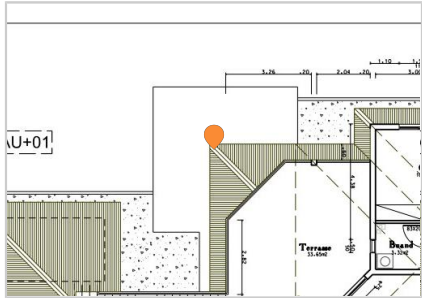
#6 - Début de corrosion des bandeaux

APAVE Controleur	Photo 1	20 mai 08h57
APAVE Controleur	Bandeaux métalliques : début de corrosion visible au niveau des soudures. Prévoir leur réfection à moyen terme pour pérenniser l'ouvrage.	20 mai 08h57

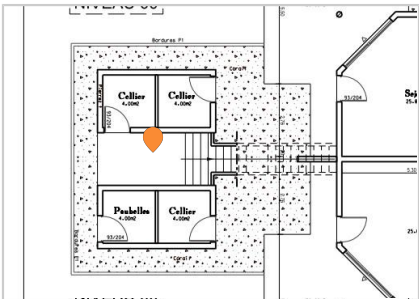
## ● #7 - Charpente et couverture des celliers

APAVE Controleur	Photo 1	20 mai 08h58
APAVE Controleur	Photo 2	20 mai 08h58
APAVE Controleur	Photo 3	20 mai 08h59
APAVE Controleur	Photo 4	20 mai 08h59
APAVE Controleur	Présence de visseries corrodées à remplacer à moyen terme et début corrosion des assemblages de la charpente sans gravité immédiate	20 mai 09h00

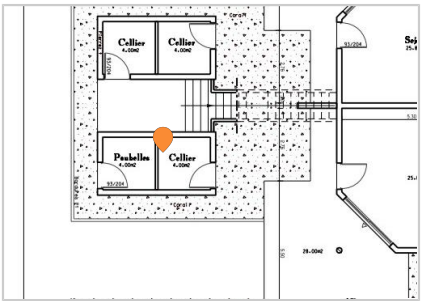
## ● #8 - Couverture celliers

APAVE Controleur	Photo 1	20 mai 09h00
APAVE Controleur	Photo 2	20 mai 09h00
APAVE Controleur	Photo 3	20 mai 09h00
APAVE Controleur	Visseries corrodées à remplacer et végétation dans les gouttières à nettoyer. Malgré la présence de mousses, les tôles de couverture sont dans un bon état général.	20 mai 09h01

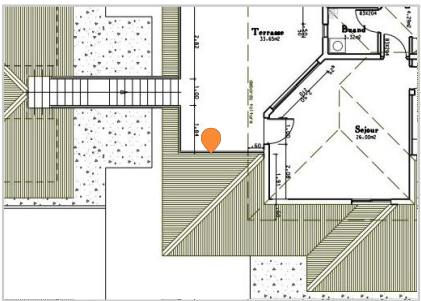
#9 - Fissuration mur

APAVE Controleur	Photo 1	20 mai 09h03
APAVE Controleur	Présence de plusieurs fissures sur les murs (acrotères) et peinture en mauvais état (décollement). Prévoir une reprise des fissures (ouverture et traitement adapté avec un mortier de réparation), nettoyage des surfaces, remise en peinture (type I3) et mise en place couvertines en tête de murs.	20 mai 09h03
APAVE Controleur	Photo 2	20 mai 09h07

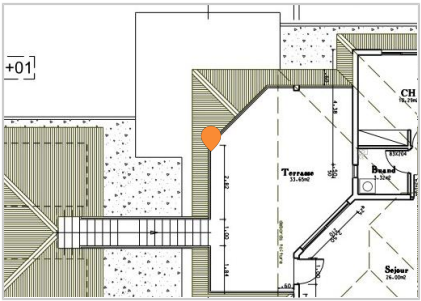
#10 - Fissuration mur

APAVE Controleur	Photo 1	20 mai 09h03
APAVE Controleur	Présence de plusieurs fissures sur les murs (acrotères) et peinture en mauvais état (décollement). Prévoir une reprise des fissures (ouverture et traitement adapté avec un mortier de réparation), nettoyage des surfaces, remise en peinture (type I3) et mise en place couvertines en tête de murs.	20 mai 09h03

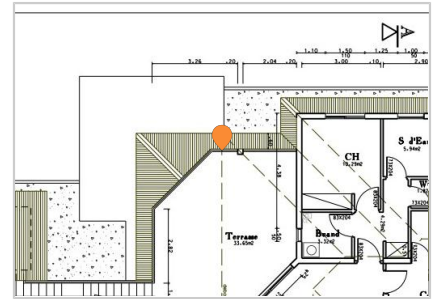
## ● #11 - Bandeau métallique corrodé

Présence d'un bandeau métallique corrodé en sous face.  
Il nous a été informé qu'il était prévu une réfection des sous forgets et bandeaux métalliques. En effet, au vu l'état des bandeaux, nous vous recommandons à minima une réfection ponctuelle de ceux-ci.  
Nous avons noté de la corrosion au niveau des entrées d'eau des gouttières engendrant des fuites localisées à ce niveau.

Au vu de la végétation avoisinante et du manque d'entretien en toiture, des phénomènes de corrosion accentués au niveau des gouttières peuvent apparaître.  
Nous le verrons par la suite lors de l'examen de la couverture, nous vous recommandons le remplacement de la couverture, des accessoires et des gouttières.

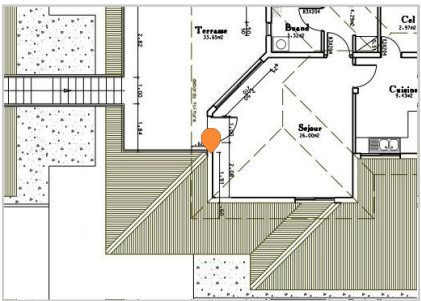
#13 - Fissure horizontale dans mur de façade

APAVE Controleur	Photo 1	20 mai 09h09
APAVE Controleur	Photo 2	20 mai 09h09
APAVE Controleur	Fissure de moins d'1mm d'ouverture horizontale. Sans désordre structurel particulier à ce stade mais à reprendre pour pérenniser l'ouvrage et éviter une infiltration d'eau à moyen terme.	20 mai 09h10

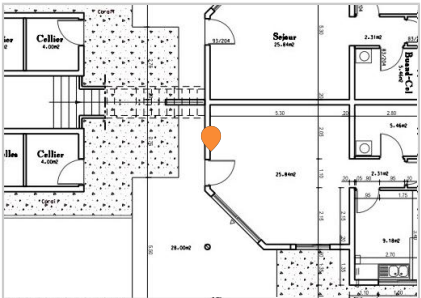
#19 - Pied de mur

APAVE Controleur	Photo 1	20 mai 09h26
APAVE Controleur	Photo 2	20 mai 09h27
APAVE Controleur	Peinture qui se décolle en pied de murs avec, par endroit, présence de salpêtre. Ceci est dû à une remontée d'humidité en pied de murs.  Comme vu précédemment, nous vous recommandons de : - mettre en place un drainage périphérique au bâtiment afin de pouvoir évacuer les eaux pluviales prisonnières de la couche de substitution existante et éviter l'accumulation d'eau en pied de façade - traiter ponctuelle des pieds de murs par injection d'une résine d'étanchéité adaptée ou ouverture d'une tranchée au droit de la façade pour traitement des longrines avec enduit d'imperméabilisation	20 mai 09h27

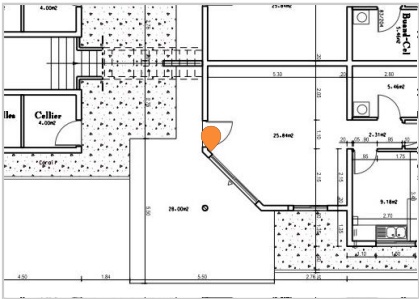
#20 - Pied de mur

APAVE Controleur	Photo 1	20 mai 09h30
APAVE Controleur	Remontée capillaire en pied de mur. Idem que précédemment.	20 mai 13h54

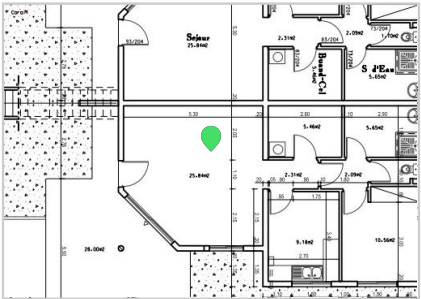
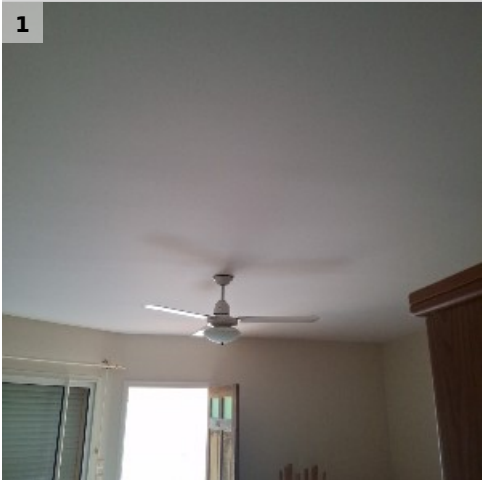
#21 - Dalle haute du RDC

APAVE Controleur	Photo 1
APAVE Controleur	Absence de désordre apparent.

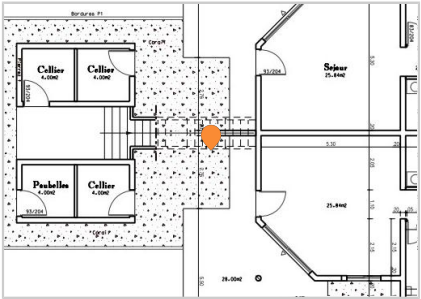
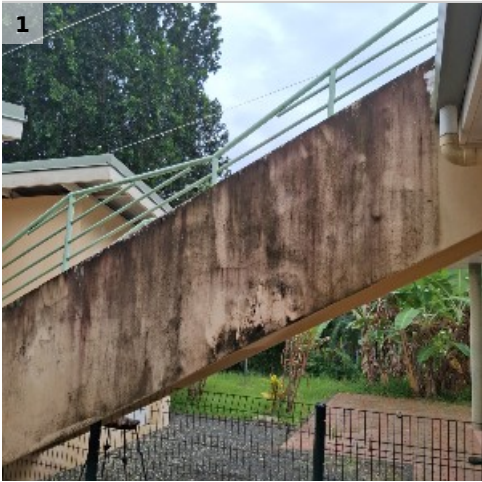
#22 - Mur escalier

APAVE Controleur	Photo 1
APAVE Controleur	Présence de mousses sur les murs de l'escalier. Prévoir le nettoyage des murs, traitement antifongique, remise en peinture et mise en place d'une couvertine en tête de murs

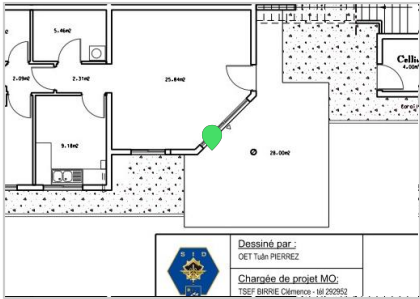
#23 - Murs de façade

APAVE Controleur	Photo 1	20 mai 09h35
APAVE Controleur	Absence de désordre apparent des murs de façade extérieurs. L'intérieur du logement n'a pas été inspecté car les locataires étaient absents.	20 mai 09h35

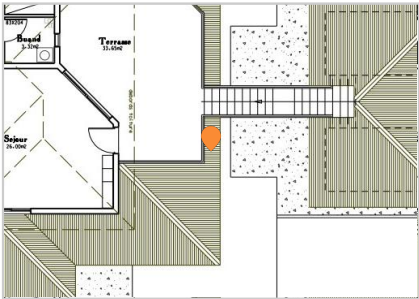
#24 - Mur avec de la mousse

APAVE Controleur	Photo 1	20 mai 09h36
APAVE Controleur	Présence de mousses sur les murs de la terrasse. Prévoir le nettoyage des murs, traitement antifongique, remise en peinture et mise en place d'une couvertine en tête de murs	20 mai 13h58

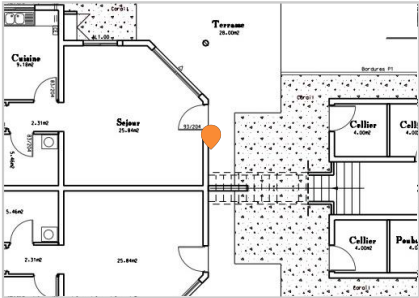
#25 - Remontée capillaire et infiltration

APAVE Controleur	Photo 1	20 mai 09h47
APAVE Controleur	Photo 2	20 mai 09h47
APAVE Controleur	Peinture qui se décolle en pied de murs avec, par endroit, présence de salpêtre. Ceci est dû à une remontée d'humidité en pied de murs. Même recommandation que précédemment.  Nous avons noté également de la peinture qui se décolle en tête de mur du à une infiltration d'eau. Au vu de la configuration sur site, cette infiltration peut être due soit à un défaut du joint de l'accessoire à la jonction couverture/mur soit à une fuite de la barbacane au dessus. Cela pourra être confirmé lors de la dépose du sous-forget. Lors de la dépose des dalles sur plots au dessus au niveau du barbacane, la barbacane semble être dévoyé vers la descente d'eau pluviale. L'étanchéité de la barbacane sera à vérifier en cours de travaux.	20 mai 09h47

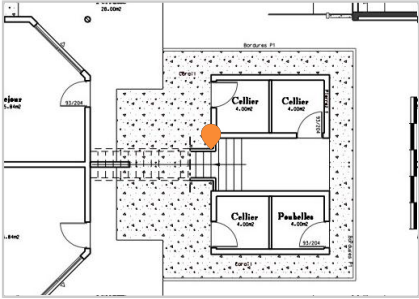
#26 - Remontée capillaire en pied de mur visible

APAVE Controleur	Photo 1	20 mai 09h48
APAVE Controleur	Peinture qui se décolle en pied de murs avec, par endroit, présence de salpêtre. Ceci est dû à une remontée d'humidité en pied de murs. Même recommandations que précédemment.	20 mai 09h48

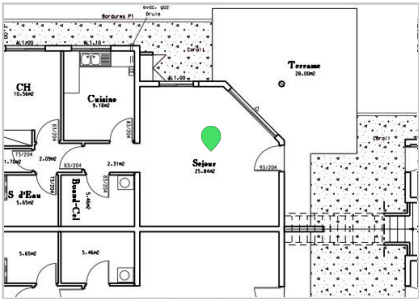
#27 - Plancher haut RDC

APAVE Controleur                      Absence de désordre apparent

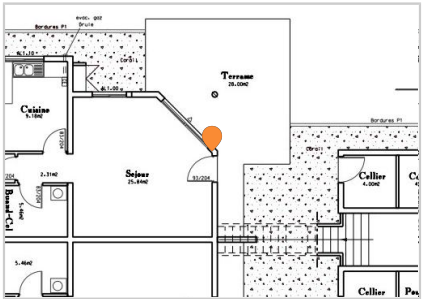
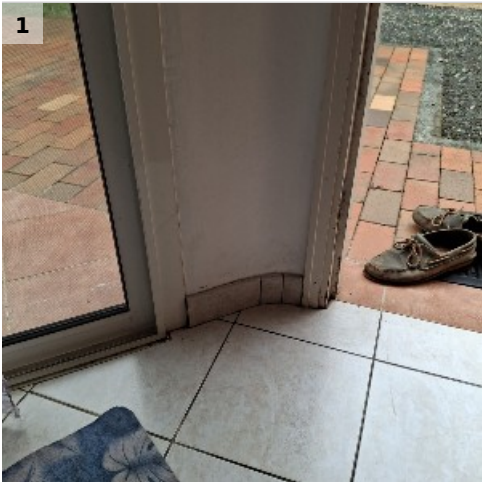
#38 - Pied de mur

APAVE Controleur                      Photo 1  
APAVE Controleur                      Peinture qui se décolle en pied de murs.  
Ceci est du à une remontée d'humidité en pied de murs.  
Même recommandation que précédemment.

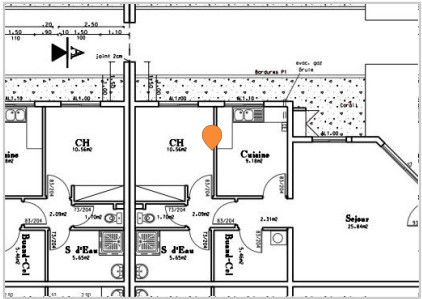
#39 - Remontée capillaire mur interieur

APAVE Controleur                      Photo 1  
APAVE Controleur                      Nous constatons de la remontée capillaire sur un mur intérieur.  
En mettant en œuvre les recommandations précédentes (drainage + traitement pieds de mur de façade), le problème devrait être réglé.

A noter que cela peut être également du à une fuite d'une canalisation dans la dalle ou enterrée. Toutefois, lors de notre visite, le logement était habité et le mur était sec donc nous excluons cette hypothèse.

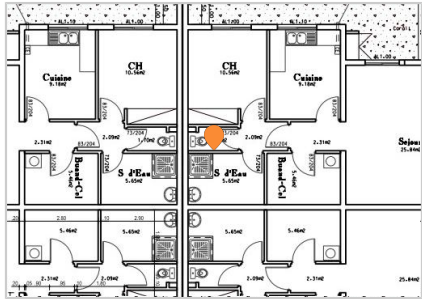
## ● #40 - Remontée capillaire mur intérieur

APAVE Controleur	Photo 1	20 mai 10h20
APAVE Controleur	Photo 2	20 mai 10h20
APAVE Controleur	Nous constatons de la remontée capillaire sur un mur intérieur. En mettant en œuvre les recommandations précédentes (drainage + traitement pieds de mur de façade), le problème devrait être réglé.	20 mai 10h20
A noter que cela peut être également du à une fuite d'une canalisation dans la dalle ou enterrée. Toutefois, lors de notre visite, le logement était habité et le mur était sec donc nous excluons cette hypothèse.

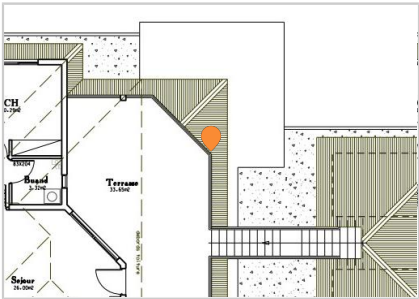
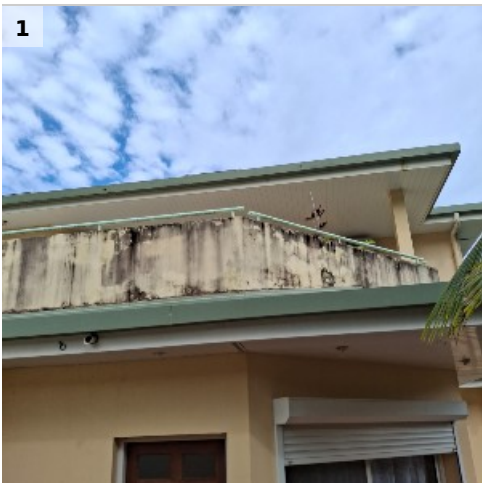
#42 - Mousse sur mur

APAVE Controleur	Photo 1	20 mai 10h21
APAVE Controleur	Présence de mousses sur les murs. Prévoir le nettoyage des murs, traitement antifongique, remise en peinture et mise en place d'une couvertine en tête de murs	20 mai 15h06

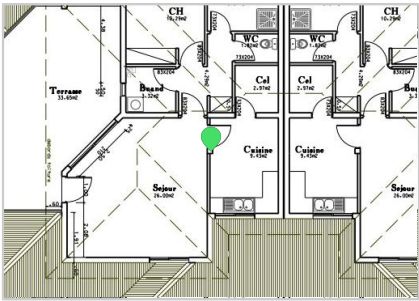
### #15 - Ouverture mur cuisine

APAVE Controleur	Photo 1	20 mai 09h13
APAVE Controleur	Photo 2	20 mai 09h13
APAVE Controleur	Nous vous confirmons la présence du poteau béton se prolongeant jusqu'au chainage rampant sous toiture. Il est prévu l'ouverture du mur entre la cuisine et le salon pour création d'un passe-plat. Nous vous confirmons que ce mur est un mur de remplissage en maçonnerie d'agglomérés non porteur. L'ouverture de ce mur peut donc être réalisé sous réserve de la mise en œuvre d'un linteau.	20 mai 09h14

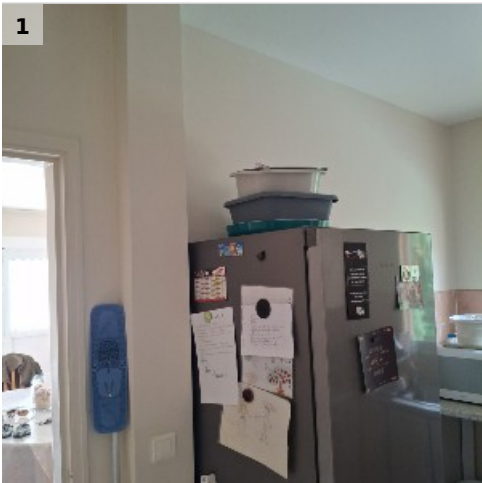
### #30 - Poteau béton

APAVE Controleur	Photo 1	20 mai 09h53
APAVE Controleur	Nous vous confirmons la présence d'un poteau béton au droit de la porte de la cuisine. Nous n'avons pas de visuel dans les combles mais nous pouvons supposer que le mode constructif est le même pour cet appartement. Le mur entre la cuisine et le séjour serait donc un remplissage en maçonnerie d'agglomérés. Idem que l'appartement précédant au R+1.	20 mai 09h53

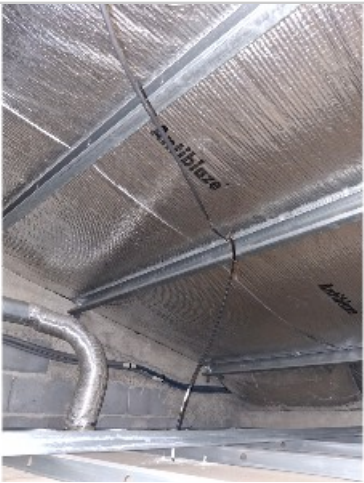
## #16 - Charpente métallique

APAVE Controleur	Photo 1	20 mai 09h14
APAVE Controleur	Charpente métallique en très bon état général. Pas de désordre particulier relevé à ce niveau de la charpente.	20 mai 13h33

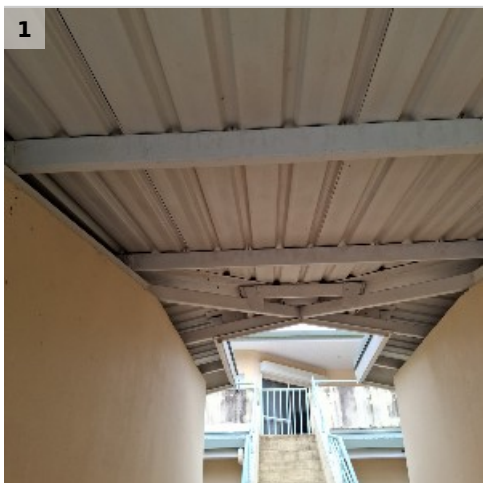
#28 - Charpente celliers

APAVE Controleur	Photo 1
APAVE Controleur	Absence de désordre apparent.

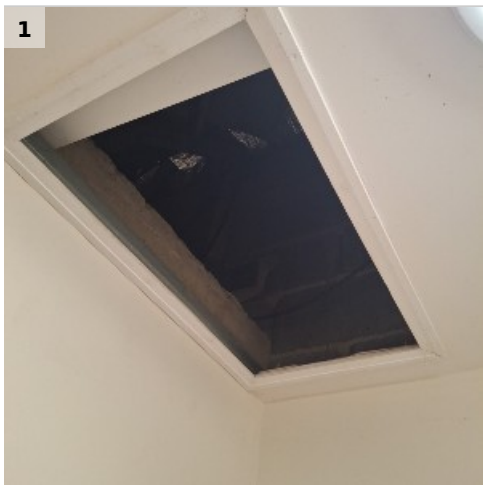
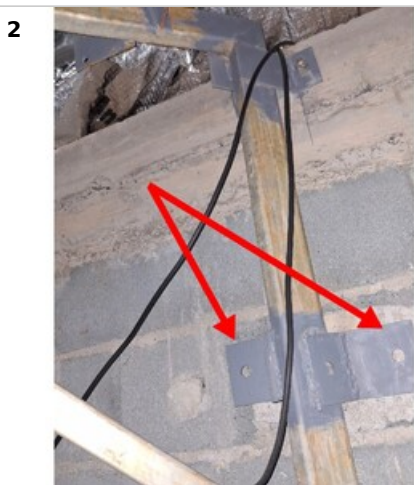
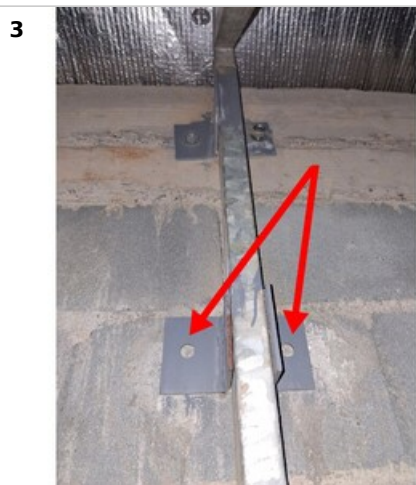
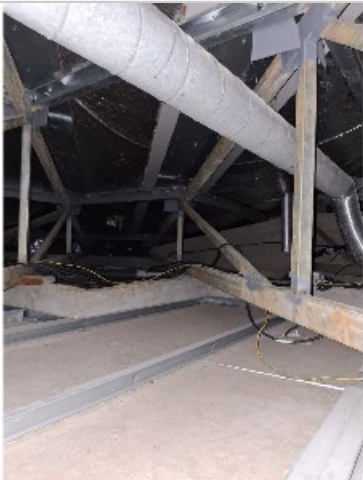
### ● #31 - Charpente en fermes treillis

APAVE Controleur	Photo 1	20 mai 09h57
APAVE Controleur	Photo 2	20 mai 09h57
APAVE Controleur	Photo 3	20 mai 09h58
APAVE Controleur	Photo 4	20 mai 09h59
APAVE Controleur	Photo 5	20 mai 10h00
APAVE Controleur	Charpente en fermes treillis. Plusieurs fixations manquantes et écrous desserrés sur site. Prévoir une reprise des fixations basses des fermes treillis (conception à revoir pour éviter de se fixer dans l'aggloméré) et contrôle général du serrage des fixations.	20 mai 14h26

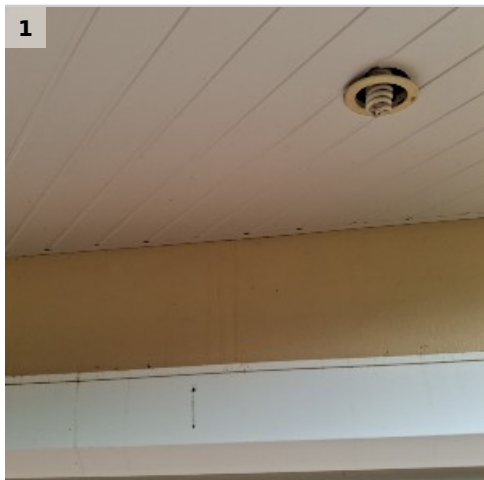
## ● #41 - Infiltration d'eau

Nous notons des traces d'une infiltration d'eau en couverture avec des coulures de rouille.  
Lors de la dépose du sous-forget, prévoir une inspection visuelle de la charpente en ce point.  
La couverture et accessoires de la toiture sont prévus d'être changées.

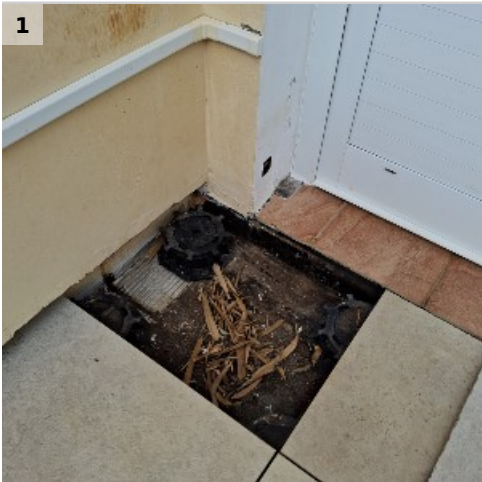
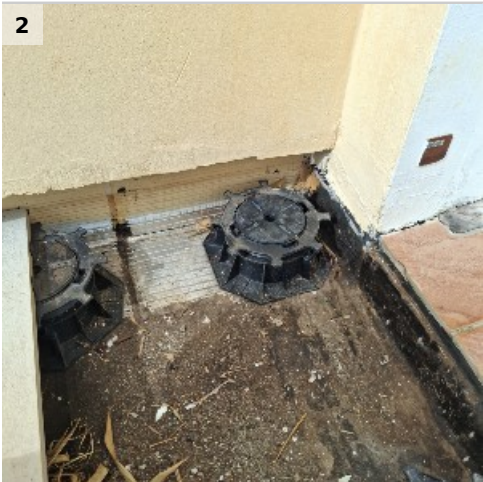
## #34 - Etanchéité - Toiture terrasse

APAVE Controleur	Photo 1	20 mai 10h06
APAVE Controleur	Photo 2	20 mai 10h06
APAVE Controleur	Relevé d'étanchéité insuffisant au niveau du seuil. Nous avons été informés qu'il était prévu une réfection complète de l'étanchéité des terrasses.	20 mai 10h08

1) Nous prenons note que la dalle des terrasses est limitée à 250 kg/m<sup>2</sup> (étiquette visible sur site, fixée à la façade). Il est prévu le retrait des dalles sur plot et leur remplacement par des lames de deck ce qui allégera la structure.  
Nous n'émettons pas de réserve particulière à la mise en place d'une pergola dans ces conditions.

2) Les poteaux de la pergola pourront être repris sur les murs et/ou fixés à la dalle basse par l'intermédiaire d'un plot béton étanché solidaire de la dalle. Fixations à confirmer par un bureau d'études structure.

Attention à l'ancrage minimal exigée pour l'ancrage des barres scellées dans la dalle basse. L'ancrage sera fonction d'une part de la reprise des effort de soulèvement du au vent et de l'épaisseur de la dalle (un sondage destructif en phase travaux sera à prévoir pour évaluer son épaisseur).

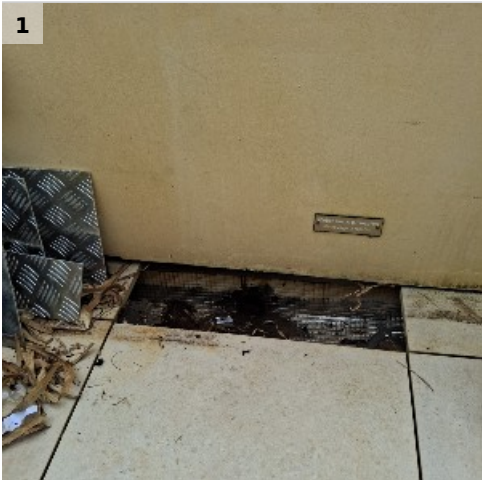
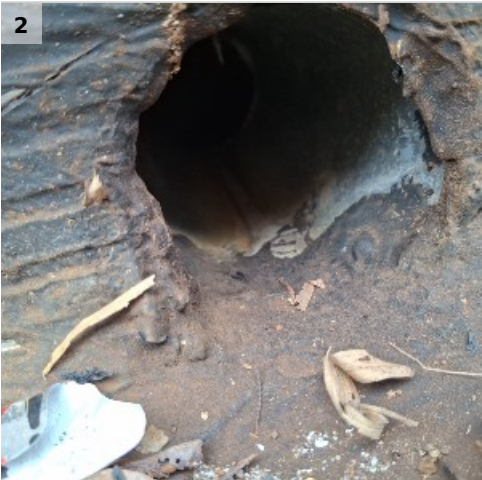
#36 - Etanchéité - Toiture terrasse

APAVE Controleur	Photo 1	20 mai 10h12
APAVE Controleur	Photo 2	20 mai 10h13
APAVE Controleur	Un des poteaux de la pergola est prévu au droit d'une barbacane. Nous vous recommandons de décaler légèrement le poteau afin de ne pas gêner l'évacuation des eaux de la terrasse. (si besoin d'un plot béton).	20 mai 14h50

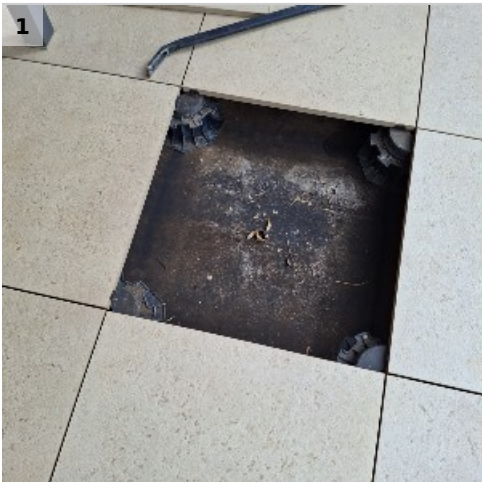
#37 - Etanchéité - Toiture terrasse

APAVE Controleur	Photo 1	20 mai 10h14
APAVE Controleur	Etanchéité en lès en bon état apparent. Prévoir obligatoirement un plot béton étanché à ce niveau.	20 mai 10h16

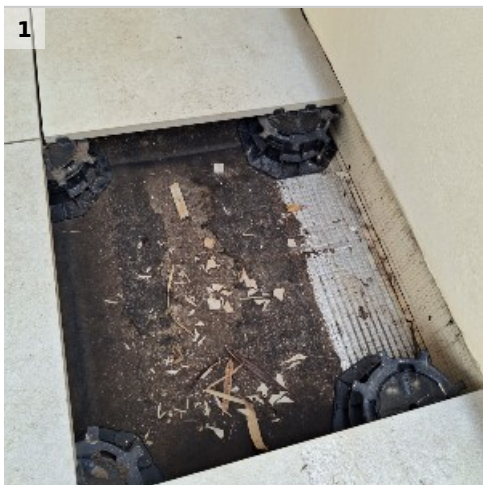
#43 - Etanchéité - Toiture terrasse

APAVE Controleur	Photo 1	20 mai 10h26
APAVE Controleur	Pour information : photo au niveau de l'emplacement des poteaux de la pergola	20 mai 15h07

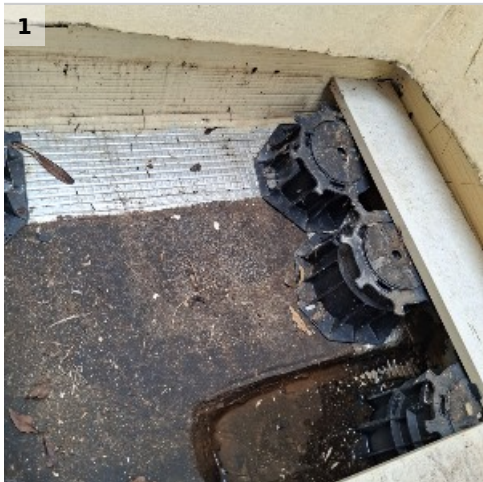
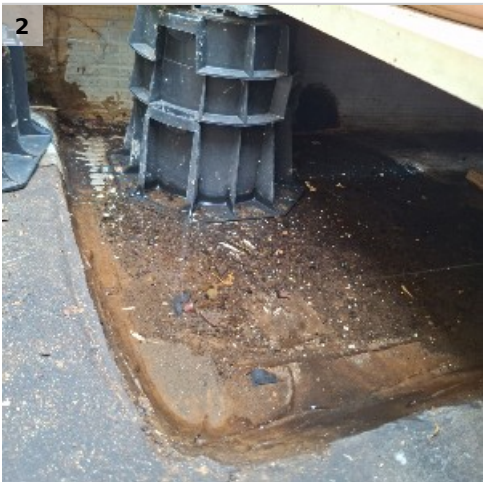
**#44 - Etanchéité - Toiture terrasse**

APAVE Contrôleur	Photo 1	20 mai 10h26
APAVE Contrôleur	Photo 2	20 mai 10h27
APAVE Contrôleur	Pour information : photo au niveau de l'emplacement des poteaux de la pergola	20 mai 15h07

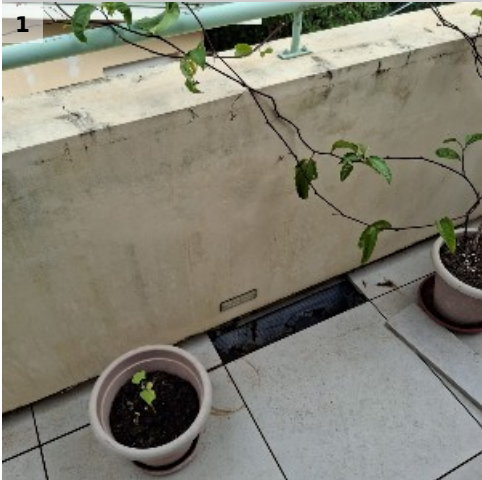
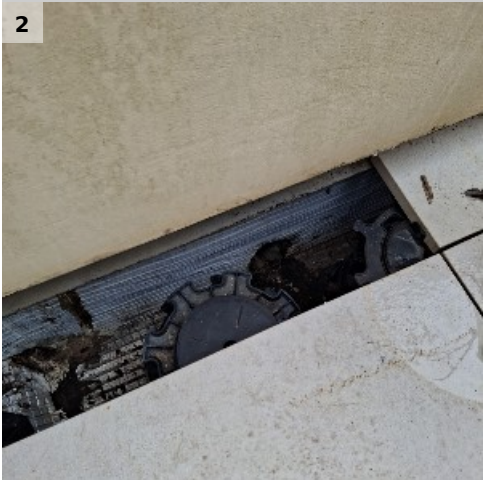
#45 - Etanchéité - Toiture terrasse

APAVE Controleur	Photo 1	20 mai 10h28
APAVE Controleur	Photo 2	20 mai 10h29
APAVE Controleur	Un des poteaux de la pergola est prévu au droit d'une barbacane. Nous vous recommandons de décaler légèrement le poteau afin de ne pas gêner l'évacuation des eaux de la terrasse (si besoin d'un plot béton).	20 mai 10h30

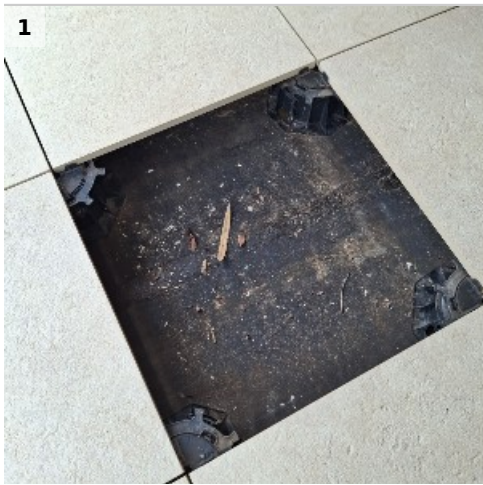
#46 - Etanchéité - Toiture terrasse

APAVE Controleur	Photo 1	20 mai 10h30
APAVE Controleur	Etanchéité en lès en bon état apparent. Prévoir obligatoirement un plot béton étanché à ce niveau.	20 mai 15h11

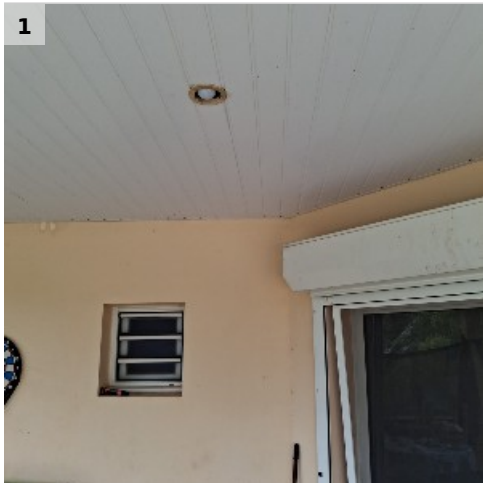
## #47 - Pergola ancrage en façade

APAVE Controleur	Photo 1	20 mai 10h31
APAVE Controleur	La pergola pourra s'ancrer directement dans un chainage béton en façade. Prévoir des sondages destructifs afin de déterminer sa position exacte.	20 mai 15h13

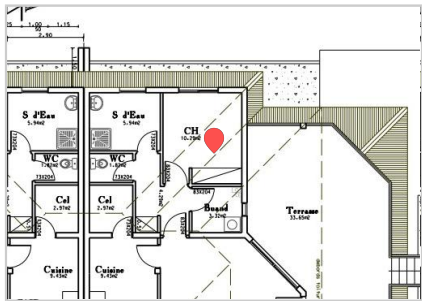
#29 - Fuite visible sur faux plafond

APAVE Controleur	Photo 1	20 mai 09h52
APAVE Controleur	Faux-plafond détérioré du à une fuite en toiture. Selon le locataire, la fuite persiste lors des pluies malgré la visite en toiture d'entreprise.	20 mai 09h52

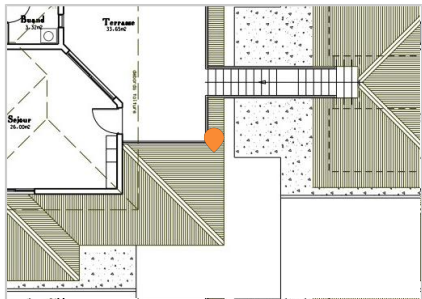
#33 - Tôles de couverture

APAVE Controleur	Photo 1	20 mai 10h03
APAVE Controleur	Photo 2	20 mai 10h03
APAVE Controleur	Photo 3	20 mai 10h03
APAVE Controleur	Les tôles de couverture présentent plusieurs réparations ponctuelles dues à des fuites au niveau des vis de toiture. Au vu de l'état général de la couverture, nous vous recommandons un remplacement complet de la couverture.	20 mai 14h34
