Rapport de mission de repérage des matériaux et produits contenant de l'amiante avant réalisation de travaux

Numéro de rapport	MRS-20372 A
Propriétaire	UNIVERSITE DE LA REUNION
Donneur d'ordre	UNIVERSITE DE LA REUNION
Adresse de l'immeuble	INSPE 1 allée des Aigues Marines 97400 BELLE PIERRE
Bâtiment ou installation	Bâtiment P
Date de la commande	03/07/2024
La ou le(s) date(s) d'exécution du repérage	04/07/2024
Date d'émission du rapport de repérage	09/08/2024
Référence du programme de travaux défini par le donneur d'ordre	Démolition des cloisons non porteuses pour création d'un open space et réfection des revêtements murs sol et plafond.

Références de l'ordre de mission : **MRS-20372**

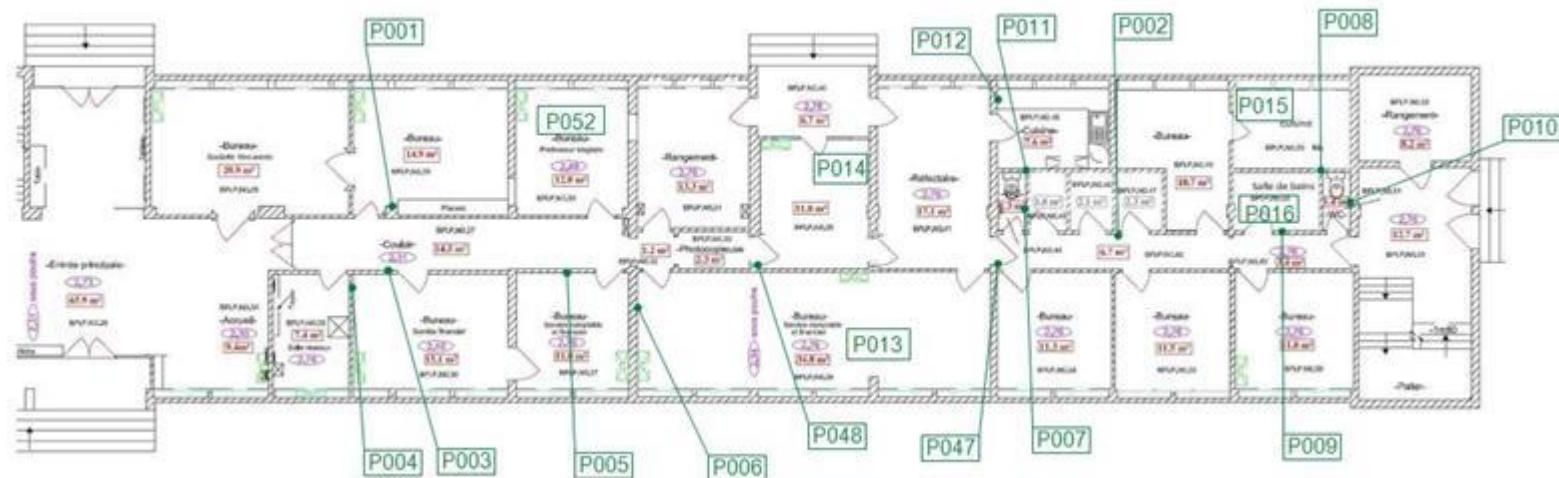
Client :	UNIVERSITE DE LA REUNION	Titre :	Croquis N°1 - Enduits peints murs et
N° dossier :	MRS-20372	Adresse :	INSPE 1 allée des Aigues Marines 97400 BELLE PIERRE
N° planche :	1/2		
Version :	0		
Type :	Croquis		
Date :	09/08/2024	Localisation / Bâtiment :	
Intervenant :	MORONI Virginie	Niveau :	
Origine du plan :	Cabinet de diagnostics	Commentaire :

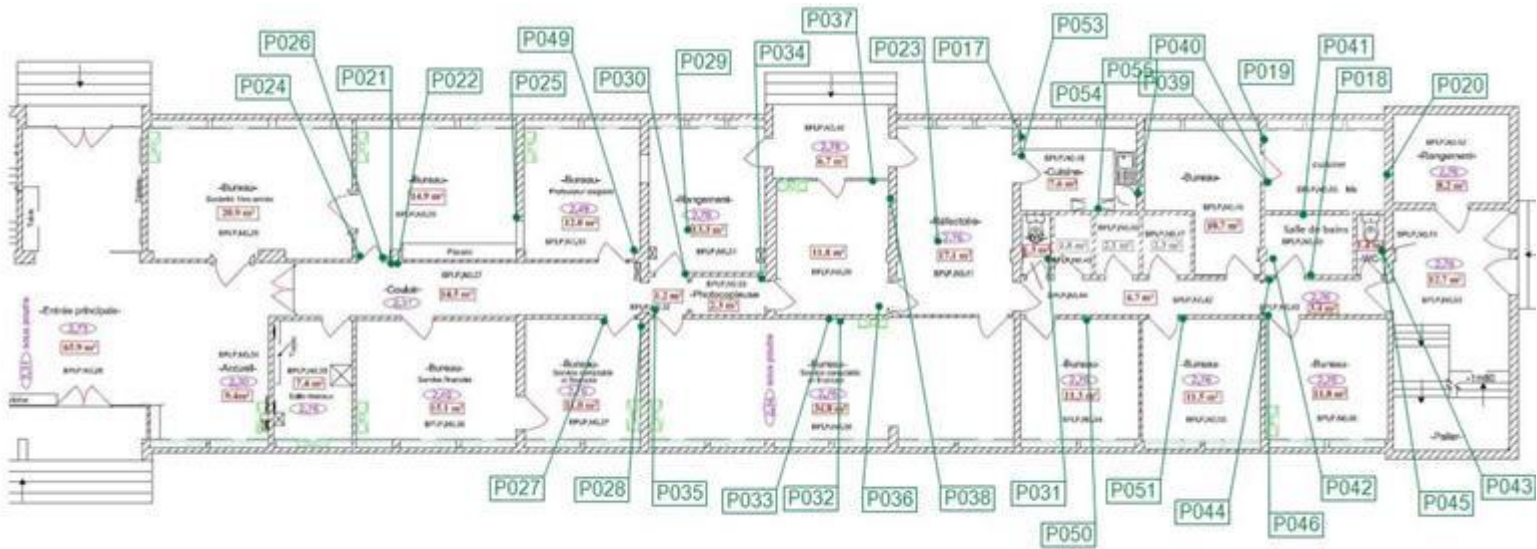
Planche de repérage		
Client :	UNIVERSITE DE LA REUNION	Titre :	Croquis N°2 - Colles de faïences,	
N° dossier :	MRS-20372		Adresse : INSPE 1 allée des Aigues Marines 97400 BELLE PIERRE	
N° planche :	2/2	Version : 0		
Type :	Croquis			
Date :	09/08/2024	Localisation / Bâtiment :		
Intervant :	MORONI Virginie	Niveau :		
Origine du plan :	Cabinet de diagnostics	Commentaire :
