Rapport de mission de repérage des matériaux et produits contenant de l'amiante avant réalisation de travaux

Numéro de dossier : 2024-09001
Date du repérage : 29/08/2024
Date d'édition : 10 mars 2025

Adresse	Rue : Cité Administrative Brunet 1 Place Louis Le Cardonnell Code postal, ville : . 26000 VALENCE
Périmètre de repérage : Escalier sud et nord.
Type de logement : Fonction principale du bâtiment : Date de construction : Autres < 1997

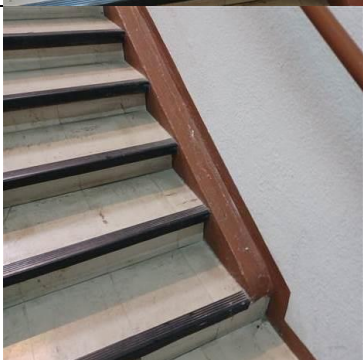
Escalier RDC-R+1	<p><u>Localisation :</u> ESCALIER SUD - Escalier RDC-R+1</p> <p><u>Echantillons :</u> Matériau no012</p> <p><u>Description :</u> Peinture limon</p>	Présence d'amiante (Après analyse en laboratoire)

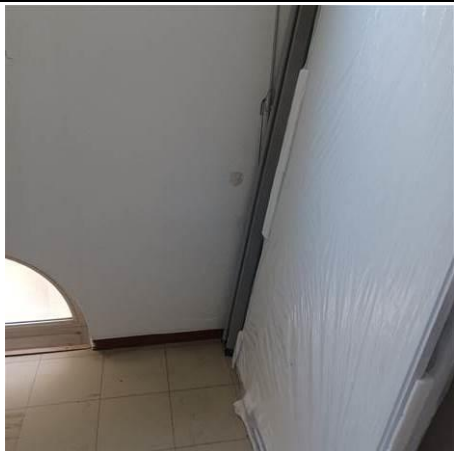
ZPSO n°005 : Partie à inspecter : Enduit à base de plâtre lissé ou taloché (Enduit mur béton).					
Niveau : ESCALIER SUD					
Localisation	n° de sondage	Description	Echantillon	N° Echantillon	Photo
Palier 1 1/2	1	<u>Identifiant</u> : ZPSO n°005 <u>Description</u> : Enduit mur béton <u>Résultat</u> : Absence d'amiante	Oui ESCALIER SUD - Palier 1 1/2	Materiau no005

Photo n° N_A005
Localisation : ESCALIER SUD - Palier 1 1/2
Ouvrage : 3 - Parois verticales intérieures - Murs et cloisons
maçonnés
Partie d'ouvrage : Enduit à base de plâtre lissé ou taloché
Description : Enduit mur béton

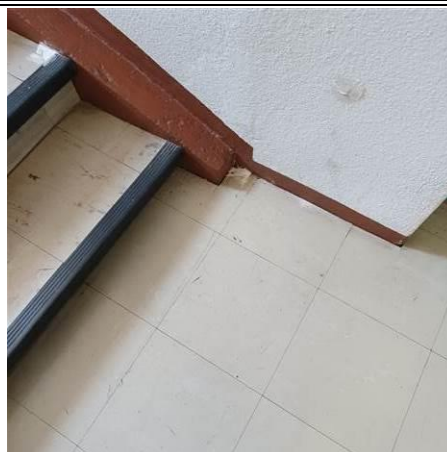
Photo n° N_A008
Localisation : ESCALIER SUD - Palier R+2
Ouvrage : 5 - Planchers et planchers techniques -
Revêtements de sols
Partie d'ouvrage : Dalle de sol
Description : Dalles de sol + Colle + ragréage

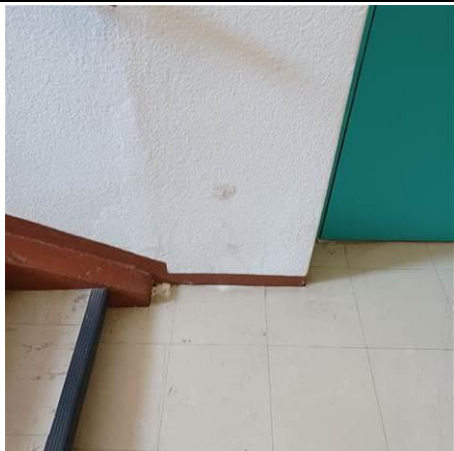
Palier R+2	1	<u>Identifiant</u> : ZPSO n°009 <u>Description</u> : Enduit mur béton <u>Résultat</u> : Absence d'amiante	Oui ESCALIER SUD - Palier R+2	Materiau no009

Photo n° N_A009
Localisation : ESCALIER SUD - Palier R+2
Ouvrage : 3 - Parois verticales intérieures - Murs et cloisons
maçonnés
Partie d'ouvrage : Enduit à base de plâtre lissé ou taloché
Description : Enduit mur béton

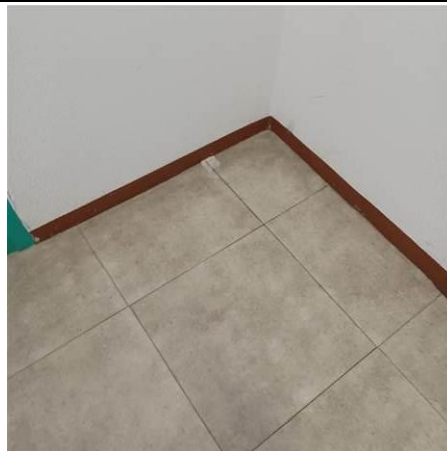
Photo n° N_A010
Localisation : ESCALIER SUD - Palier R+3
Ouvrage : 5 - Planchers et planchers techniques -
Revêtements de sols
Partie d'ouvrage : Sous-couche (carton, feutre, ...) de
revêtement souple
Description : Lino + colle + ragréage

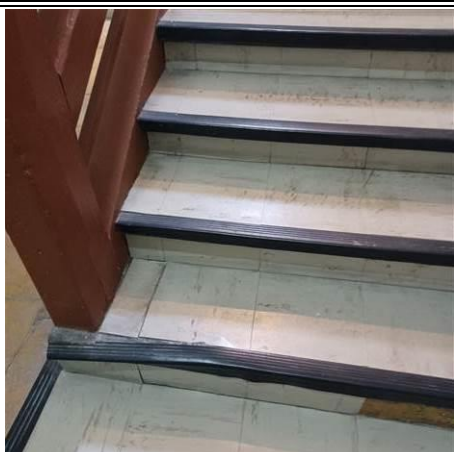
Photo n° N_A011
Localisation : ESCALIER SUD - Escalier RDC-R+1
Ouvrage : 5 - Planchers et planchers techniques -
Revêtements de sols
Partie d'ouvrage : Nez de marche
Description : Nez de marche

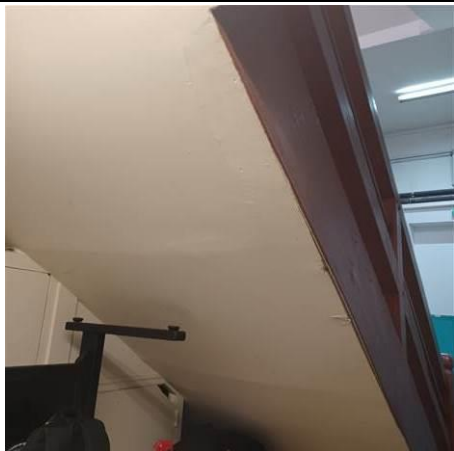
Hall RDC	<p><u>Localisation :</u> ESCALIER SUD - Hall RDC</p> <p><u>Echantillons :</u> Matériau no013</p> <p><u>Description :</u> Enduit + calicot plafond sous face</p>	Présence d'amiante (Après analyse en laboratoire)		 
Escalier R+1-R+2	<p><u>Localisation :</u> ESCALIER SUD - Escalier R+1-R+2</p> <p><u>Echantillons :</u> Matériau no014</p> <p><u>Description :</u> Enduit + calicot plafond sous face</p>	Présence d'amiante (Après analyse en laboratoire)		 
Hall RDC	<p><u>Localisation :</u> ESCALIER NORD - Hall RDC</p> <p><u>Echantillons :</u> Matériau no015</p> <p><u>Description :</u> Dalles de sol + Colle + ragréage</p>	Présence d'amiante (Après analyse en laboratoire)

Photo n° N_A013
Localisation : ESCALIER SUD - Hall RDC
Ouvrage : 4 - Plafonds et faux plafonds - Plafonds
Partie d'ouvrage : Bandes calicot
Description : Enduit + calicot plafond sous face

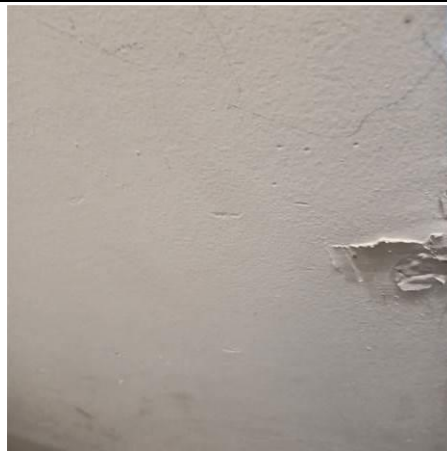
Photo n° N_A014
Localisation : ESCALIER SUD - Escalier R+1-R+2
Ouvrage : 4 - Plafonds et faux plafonds - Plafonds
Partie d'ouvrage : Bandes calicot
Description : Enduit + calicot plafond sous face

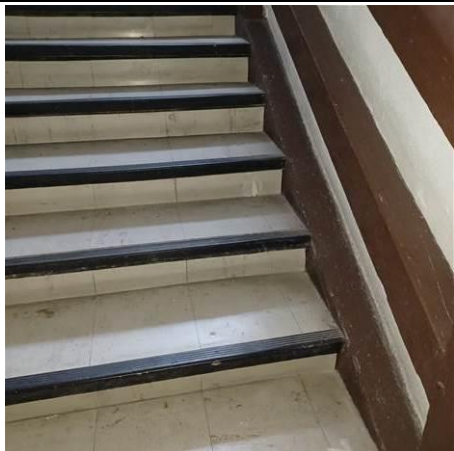
<p><u>Localisation :</u> ESCALIER NORD - Escalier RDC-R+1</p> <p><u>Echantillons :</u> Matériau no017</p> <p><u>Description :</u> Dalles de sol + Colle + ragréage (contre - marche)</p>	Présence d'amiante (Après analyse en laboratoire)		 
Escalier R+2-R+2 1/2	<p><u>Localisation :</u> ESCALIER NORD - Escalier R+2-R+2 1/2</p> <p><u>Echantillons :</u> Matériau no025</p> <p><u>Description :</u> Dalles de sol + Colle + ragréage (Marche)</p>	Présence d'amiante (Après analyse en laboratoire)		 
	<p><u>Localisation :</u> ESCALIER NORD - Escalier R+2-R+2 1/2</p> <p><u>Echantillons :</u> Matériau no026</p> <p><u>Description :</u> Dalles de sol + Colle + ragréage (Contre - marche)</p>	Présence d'amiante (Après analyse en laboratoire)		 
Palier R+3	<p><u>Localisation :</u> ESCALIER SUD - Palier R+3</p> <p><u>Echantillons :</u></p> <p><u>Description :</u> Manchon en fibres-ciment</p>	Présence d'amiante (Sur jugement de l'opérateur (hauteur trop importante))

Photo n° N_A017
Localisation : ESCALIER NORD - Escalier RDC-R+1
Ouvrage : 5 - Planchers et planchers techniques -
Revêtements de sols
Partie d'ouvrage : Dalle de sol
Description : Dalles de sol + Colle + ragréage (contre -
marche)

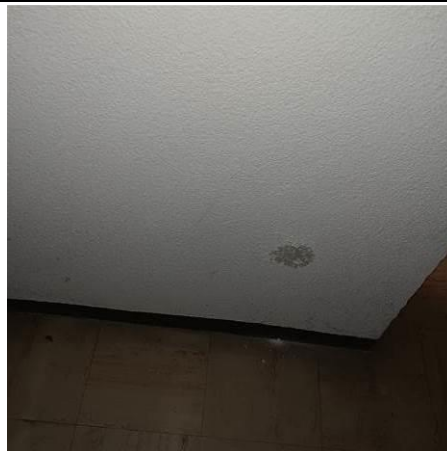
Photo n° N_A018
Localisation : ESCALIER NORD - Hall RDC
Ouvrage : 3 - Parois verticales intérieures - Murs et cloisons
maçonnées
Partie d'ouvrage : Enduit à base de plâtre lissé ou taloché
Description : Enduit mur béton

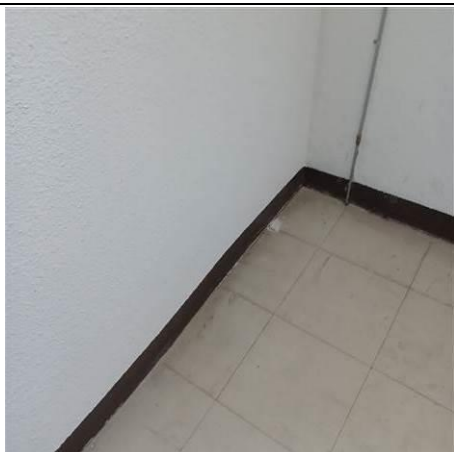
Photo n° N_A019
Localisation : ESCALIER NORD - Palier 1/2
Ouvrage : 5 - Planchers et planchers techniques -
Revêtements de sols
Partie d'ouvrage : Dalle de sol
Description : Dalles de sol + Colle + ragréage

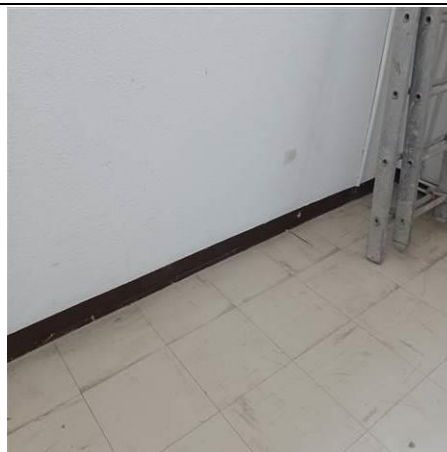
Photo n° N_A020
Localisation : ESCALIER NORD - Palier 1/2
Ouvrage : 3 - Parois verticales intérieures - Murs et cloisons
maçonnées
Partie d'ouvrage : Enduit à base de plâtre lissé ou taloché
Description : Enduit mur béton

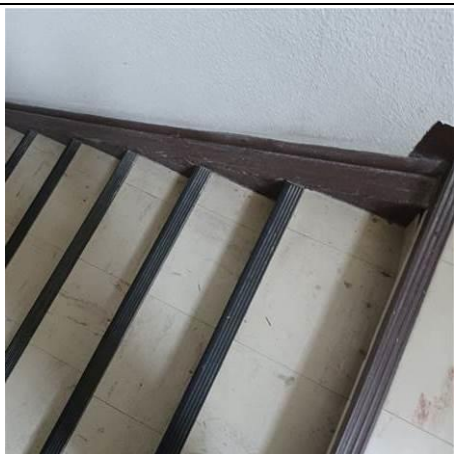
Photo n° N_A021
Localisation : ESCALIER NORD - Escalier RDC-R+1
Ouvrage : 5 - Planchers et planchers techniques -
Revêtements de sols
Partie d'ouvrage : Nez de marche
Description : Nez de marche

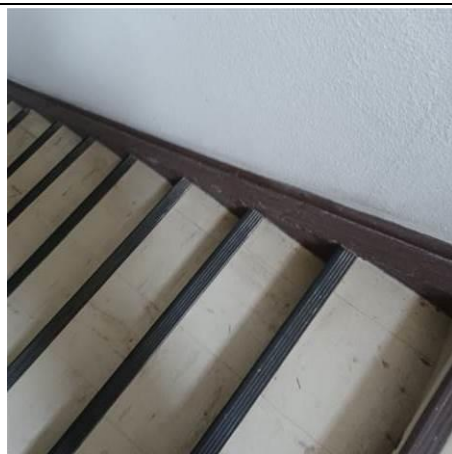
Photo n° N_A022
Localisation : ESCALIER NORD - Escalier RDC-R+1
Ouvrage : 5 - Planchers et planchers techniques -
Revêtements de sols
Partie d'ouvrage : Peinture de sol
Description : Peinture limon

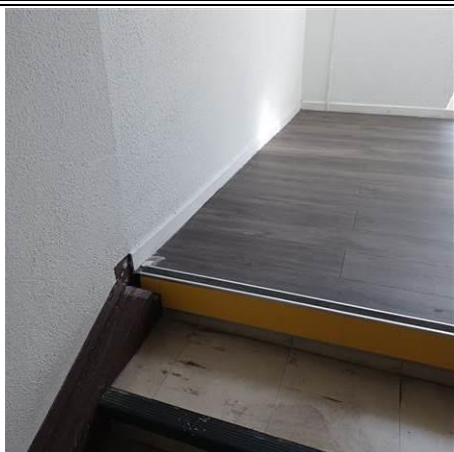
Photo n° N_A023
Localisation : ESCALIER NORD - Palier 2 1/2
Ouvrage : 5 - Planchers et planchers techniques -
Revêtements de sols
Partie d'ouvrage : Sous-couche (carton, feutre, ...) de
revêtement souple
Description : Lino + colle + ragréage

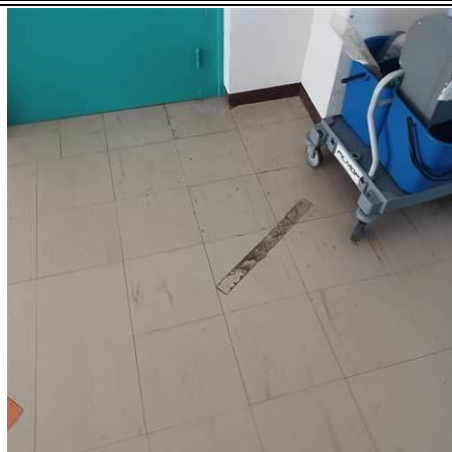
Photo n° N_A024
Localisation : ESCALIER NORD - Palier R+2
Ouvrage : 5 - Planchers et planchers techniques -
Revêtements de sols
Partie d'ouvrage : Dalle de sol
Description : Dalles de sol + Colle + ragréage

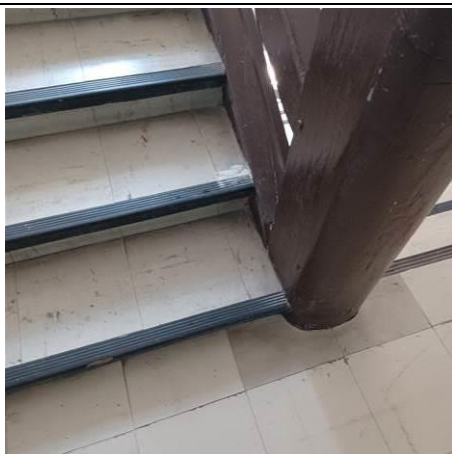
Photo n° N_A025
Localisation : ESCALIER NORD - Escalier R+2-R+2 1/2
Ouvrage : 5 - Planchers et planchers techniques -
Revêtements de sols
Partie d'ouvrage : Dalle de sol
Description : Dalles de sol + Colle + ragréage (Marche)

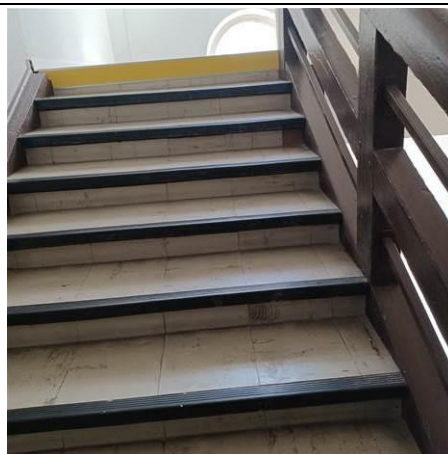
Photo n° N_A026
Localisation : ESCALIER NORD - Escalier R+2-R+2 1/2
Ouvrage : 5 - Planchers et planchers techniques -
Revêtements de sols
Partie d'ouvrage : Dalle de sol
Description : Dalles de sol + Colle + ragréage (Contre -
marche)

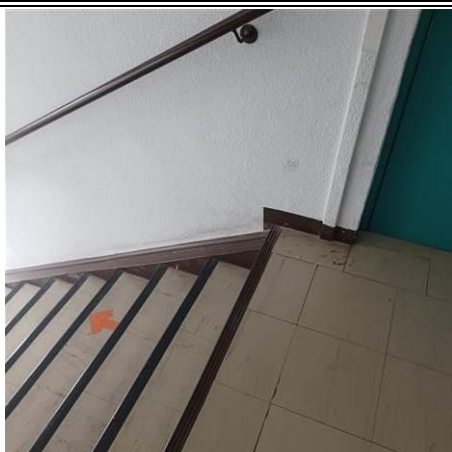
Photo n° N_A027
Localisation : ESCALIER NORD - Palier R+2
Ouvrage : 3 - Parois verticales intérieures - Murs et cloisons
maçonnés
Partie d'ouvrage : Enduit à base de plâtre lissé ou taloché
Description : Enduit mur béton

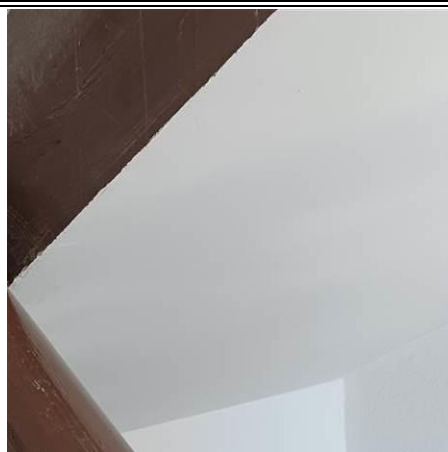
Photo n° N_A028
Localisation : ESCALIER NORD - Escalier R+1-R+2
Ouvrage : 4 - Plafonds et faux plafonds - Plafonds
Partie d'ouvrage : Bandes calicot
Description : Enduit + calicot plafond sous face

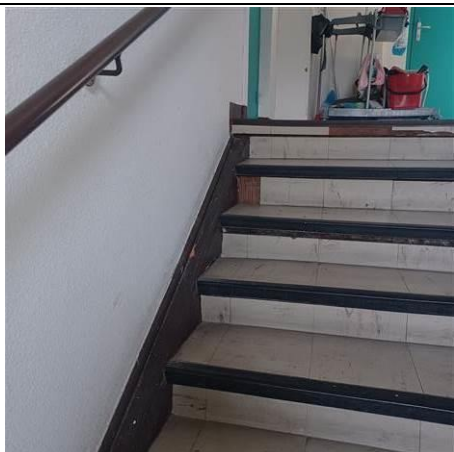
Photo n° N_A030
Localisation : ESCALIER NORD - Escalier RDC-R+1
Ouvrage : 3 - Parois verticales intérieures - Revêtements de murs, poteaux, cloisons, gaines, coffres
Partie d'ouvrage : Peinture décorative (pailletées, gouttelettes, ...)
Description : Peinture sur limon bois

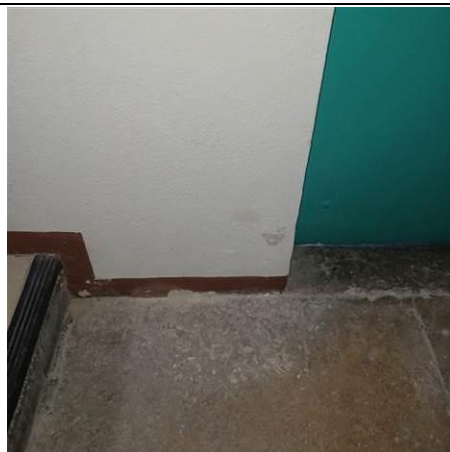
Photo n° N_A031
Localisation : ESCALIER NORD - Escalier R+1-R+2
Ouvrage : 3 - Parois verticales intérieures - Revêtements de murs, poteaux, cloisons, gaines, coffres
Partie d'ouvrage : Peinture décorative (pailletées, gouttelettes, ...)
Description : Peinture sur limon bois

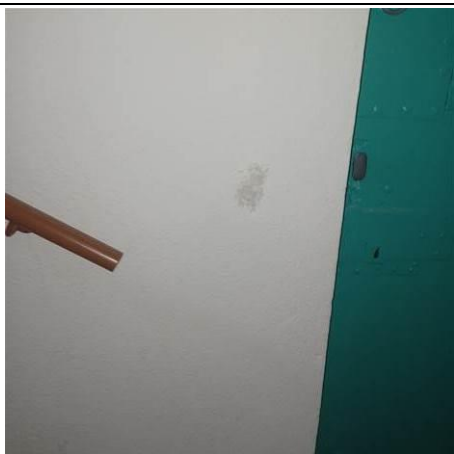
Photo n° N_A032
Localisation : ESCALIER SUD - Escalier RDC-R+1
Ouvrage : 3 - Parois verticales intérieures - Murs et cloisons maçonnés
Partie d'ouvrage : Enduit à base de plâtre lissé ou taloché
Description : Enduit mur béton

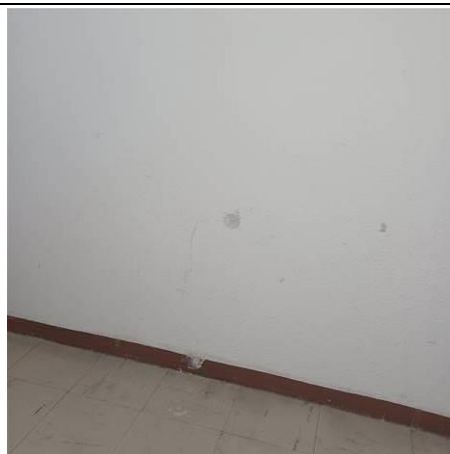
Photo n° N_A033
Localisation : ESCALIER SUD - Escalier RDC-R+1
Ouvrage : 3 - Parois verticales intérieures - Murs et cloisons
maçonnés
Partie d'ouvrage : Enduit à base de plâtre lissé ou taloché
Description : Enduit mur béton

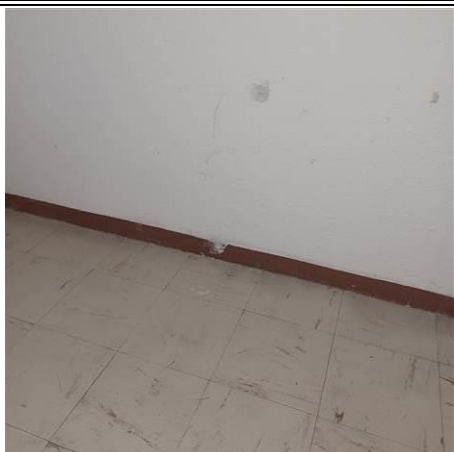
Photo n° N_A034
Localisation : ESCALIER SUD - Palier 1/2
Ouvrage : 3 - Parois verticales intérieures - Murs et cloisons
maçonnés
Partie d'ouvrage : Enduit à base de plâtre lissé ou taloché
Description : Enduit mur béton

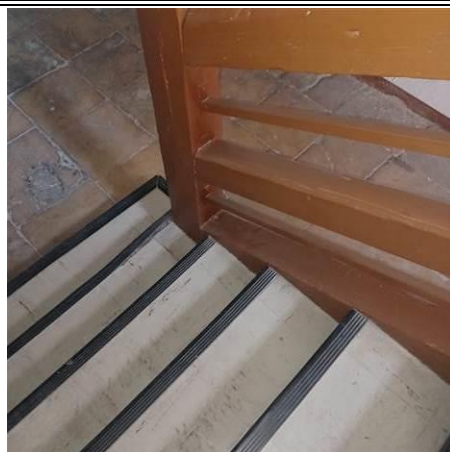
Photo n° N_A035
Localisation : ESCALIER SUD - Palier 1/2
Ouvrage : 3 - Parois verticales intérieures - Murs et cloisons
maçonnés
Partie d'ouvrage : Enduit à base de plâtre lissé ou taloché
Description : Enduit mur béton + peinture

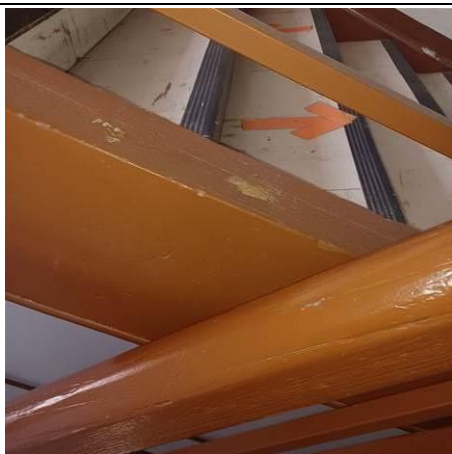
Photo n° N_A036
Localisation : ESCALIER SUD - Escalier RDC-R+1
Ouvrage : 3 - Parois verticales intérieures - Revêtements de
murs, poteaux, cloisons, gaines, coffres
Partie d'ouvrage : Peinture décorative (pailletées,
gouttelettes, ...)
Description : Peinture sur bois

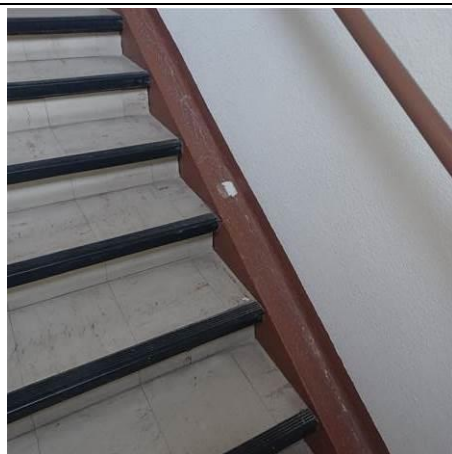
Photo n° N_A037
Localisation : ESCALIER SUD - Escalier R+1-R+2
Ouvrage : 3 - Parois verticales intérieures - Revêtements de
murs, poteaux, cloisons, gaines, coffres
Partie d'ouvrage : Peinture décorative (pailletées,
gouttelettes, ...)
Description : Peinture sur bois

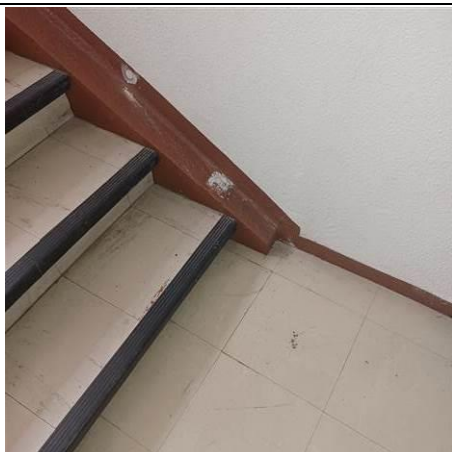
Photo n° N_A038
Localisation : ESCALIER SUD - Escalier RDC-R+1
Ouvrage : 3 - Parois verticales intérieures - Cloisons sèches
(assemblées, préfabriquées)
Partie d'ouvrage : Enduits à base de plâtre ou ciment
projetés, lissés ou talochés
Description : Enduits sur limon + peinture

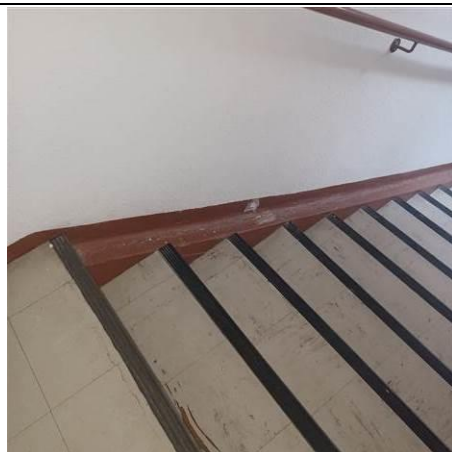
Photo n° N_A039
Localisation : ESCALIER SUD - Escalier R+1-R+2
Ouvrage : 3 - Parois verticales intérieures - Cloisons sèches
(assemblées, préfabriquées)
Partie d'ouvrage : Enduits à base de plâtre ou ciment
projetés, lissés ou talochés
Description : Enduits sur limon + peinture

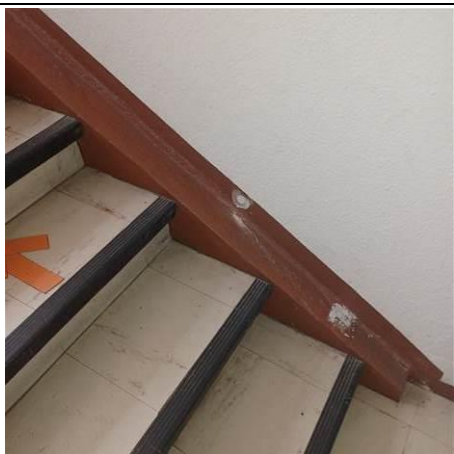
Photo n° N_A040
Localisation : ESCALIER SUD - Escalier RDC-R+1
Ouvrage : 3 - Parois verticales intérieures - Murs et cloisons
maçonnés
Partie d'ouvrage : Enduit à base de plâtre lissé ou taloché
Description : Enduit mur béton + peinture
