## Rapport de mission de repérage des matériaux et produits contenant de l'amiante dans les immeubles bâtis avant réalisation de travaux

Numéro de dossier : **24/ING/17821/APH/DIALYSE**  
Date du repérage : **23/10/2024**  
Remis au propriétaire : **V2: 18/12/2024**

Adresse	Rue : ..... <b>Centre hospitalier Louis Pasteur</b> <b>Avenue Léon Jouhaux</b> Bât., escalier, niveau, appartement n°, lot n°:  Code postal, ville : . <b>39100 DOLE</b>
Périmètre de repérage :	..... <b>Restructuration globale</b>
Type de logement : Fonction principale du bâtiment : Date de construction :	..... <b>Dialyse</b> ..... <b>Etablissements sanitaires : Hôpitaux et cliniques</b> ..... <b>Date du permis de construire non connue</b>

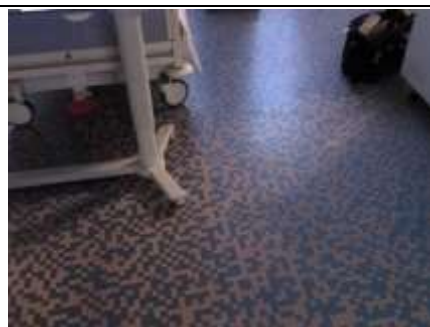
Photo n° DSCNA001

Localisation : RDC SUPERIEUR - BUREAU DIA 004 (636621); RDC SUPERIEUR - OFFICE (636643); RDC SUPERIEUR - DIALYSE 4 LITS

Partie d'ouvrage : Colle de carrelage

Description : Colle de carrelage

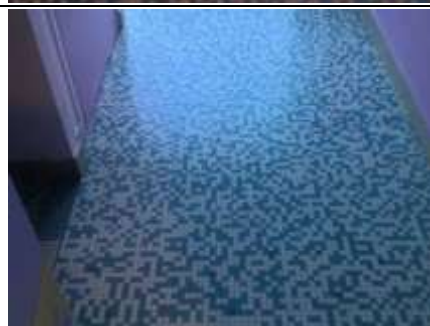
Photo n° DSCNA002

Localisation : RDC SUPERIEUR - LOCAL DIA 003 (636623); RDC SUPERIEUR - LOCAL DIA 004 (636622); RDC SUPERIEUR - LOCAL DIA 008

Partie d'ouvrage : Colle de carrelage

Description : Colle de carrelage

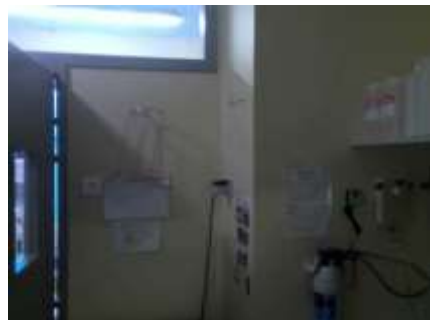
Photo n° DSCNA003

Localisation : RDC SUPERIEUR - DIALYSE 8 LITS (636619); RDC SUPERIEUR - BUREAU DIA 004 (636621); RDC SUPERIEUR - BUREAU DIA 005-20 (636620); RDC SUPERIEUR - LOCAL DIA 003 (636623); RDC SUPERIEUR - LOCAL DIA 004 (636622); RDC SUPERIEUR - LOCAL DIA 001 (636633); RDC SUPERIEUR - BUREAU DIA 001 (636632); RDC SUPERIEUR - ASC (636635); RDC SUPERIEUR - BPR.N.ES.11 (636634); RDC SUPERIEUR - SECRETARIAT (636639); RDC SUPERIEUR - VESTIAIRE (636625); RDC SUPERIEUR - WC (636624); RDC SUPERIEUR - WC\_1 (636627); RDC SUPERIEUR - RESERVE (636626); RDC SUPERIEUR - BUREAU DIA 005 - 07 (639061); RDC SUPERIEUR - LOCAL DIA 002 (636629); RDC SUPERIEUR - DOUCHE (636628); RDC SUPERIEUR - BUREAU DIA 002 (636631); RDC SUPERIEUR - BUREAU DIA 003 (636630); RDC SUPERIEUR - BUREAU DIA 006 (636648); RDC SUPERIEUR - LOCAL DIA 006 (636641); RDC SUPERIEUR - LOCAL DIA 007 (636640); RDC SUPERIEUR - OFFICE (636643); RDC SUPERIEUR - BUREAU DIA 008 (636642); RDC SUPERIEUR - BUREAU DIA 007 (636645); RDC SUPERIEUR - CIRCULATION (636644); RDC SUPERIEUR - CIRCULATION DIA.RO.16 (636647); RDC SUPERIEUR - BUREAU INFIRMIERES (636646); RDC SUPERIEUR - LOCAL DIA 008

Partie d'ouvrage : Plâtre + peinture

Description : Plâtre + peinture

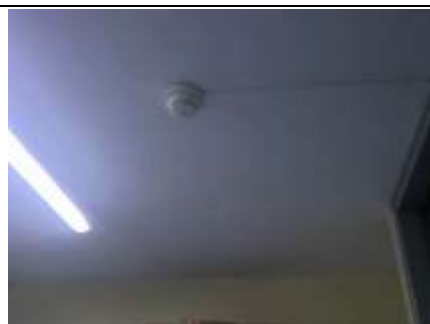
Photo n° DSCNA004

Localisation : RDC SUPERIEUR - LOCAL DIA 003 (636623); RDC SUPERIEUR - LOCAL DIA 004 (636622); RDC SUPERIEUR - LOCAL DIA 001 (636633); RDC SUPERIEUR - BUREAU DIA 001 (636632); RDC SUPERIEUR - BUREAU DIA 005 - 07 (639061); RDC SUPERIEUR - LOCAL DIA 002 (636629); RDC SUPERIEUR - BUREAU DIA 002 (636631); RDC SUPERIEUR - BUREAU DIA 003 (636630); RDC SUPERIEUR - LOCAL DIA 006 (636641); RDC SUPERIEUR - BUREAU DIA 008 (636642); RDC SUPERIEUR - LOCAL DIA 008

Partie d'ouvrage : Plâtre + peinture

Description : Plâtre + peinture

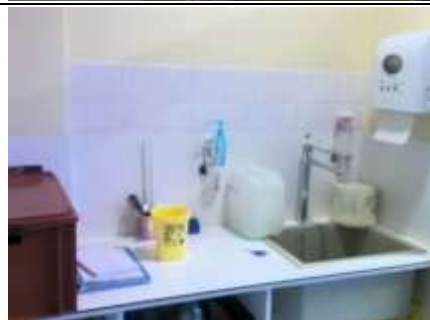
Photo n° DSCNA005

Localisation : RDC SUPERIEUR - LOCAL DIA 004 (636622)

Partie d'ouvrage : Colle de faïence

Description : Colle de faïence

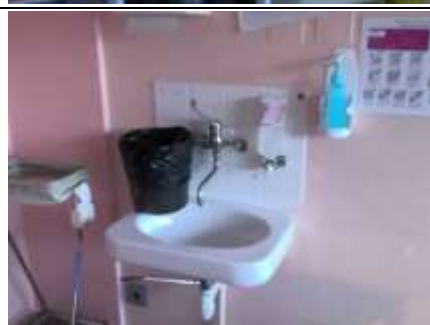
Photo n° DSCNA006

Localisation : RDC SUPERIEUR - BUREAU DIA 004 (636621)

Partie d'ouvrage : Colle de faïence

Description : Colle de faïence

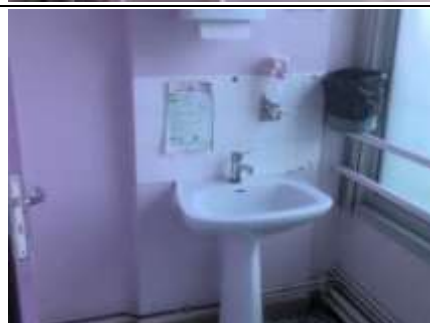
Photo n° DSCNA007

Localisation : RDC SUPERIEUR - LOCAL DIA 003 (636623)

Partie d'ouvrage : Colle de faïence

Description : Colle de faïence

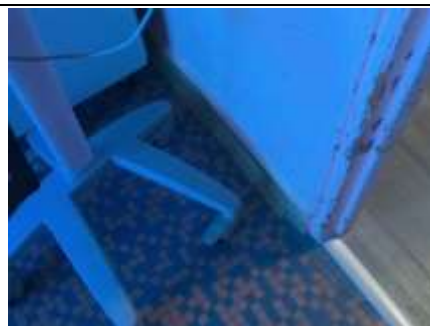
Photo n° DSCNA008

Localisation : RDC SUPERIEUR - BUREAU DIA 004 (636621); RDC SUPERIEUR - LOCAL DIA 003 (636622); RDC SUPERIEUR - LOCAL DIA 004 (636622); RDC SUPERIEUR - LOCAL DIA 008

Partie d'ouvrage : Colle de carrelage

Description : Colle de carrelage

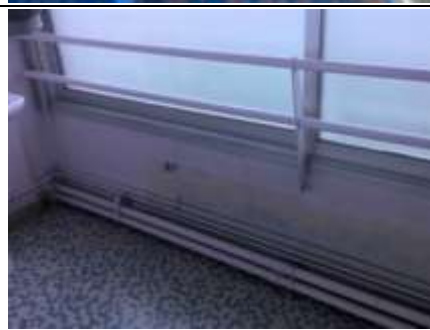
Photo n° DSCNA009

Localisation : RDC SUPERIEUR - LOCAL DIA 003 (636623); RDC SUPERIEUR - LOCAL DIA 004 (636622); RDC SUPERIEUR - LOCAL DIA 001 (636633); RDC SUPERIEUR - BUREAU DIA 001 (636632); RDC SUPERIEUR - BUREAU DIA 002 (636631); RDC SUPERIEUR - BUREAU DIA 003 (636630); RDC SUPERIEUR - BUREAU DIA 006 (636648); RDC SUPERIEUR - LOCAL DIA 006 (636641); RDC SUPERIEUR - LOCAL DIA 007 (636640); RDC SUPERIEUR - BUREAU DIA 008 (636642); RDC SUPERIEUR - BUREAU DIA 007 (636645)

Partie d'ouvrage : Ciment + peinture

Description : Ciment + peinture

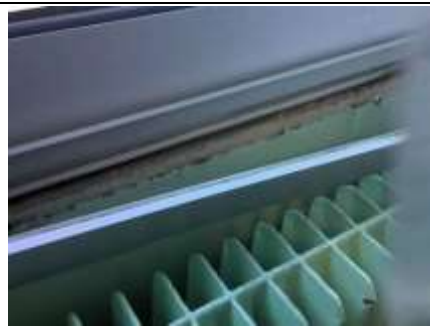
Photo n° DSCNA010

Localisation : RDC SUPERIEUR - BUREAU DIA 001 (636632); RDC SUPERIEUR - OFFICE (636643)

Partie d'ouvrage : Joint d'étanchéité

Description : Joint d'étanchéité

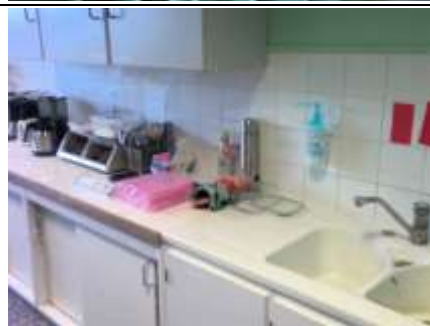
Photo n° DSCNA011

Localisation : RDC SUPERIEUR - OFFICE (636643)

Partie d'ouvrage : Colle de faïence

Description : Colle de faïence

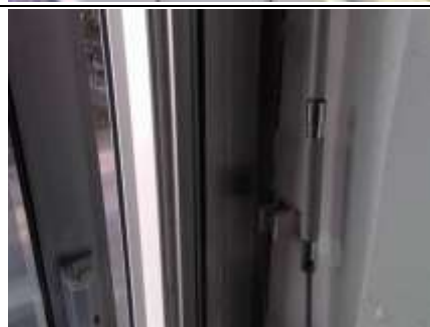
Photo n° DSCNA012

Localisation : RDC SUPERIEUR - OFFICE (636643)

Partie d'ouvrage : Colle fixation baguette alu

Description : Colle fixation baguette alu

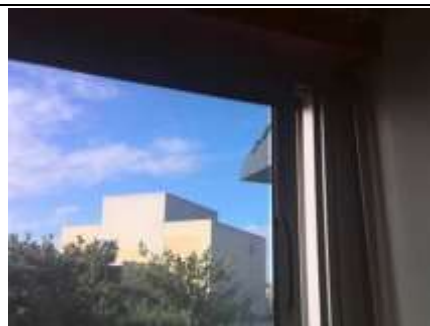
Photo n° DSCNA013

Localisation : RDC SUPERIEUR - OFFICE (636643)

Partie d'ouvrage : Joint de mastic de vitrage (notamment châssis aluminium)

Description : Joint de mastic de vitrage (notamment châssis aluminium)

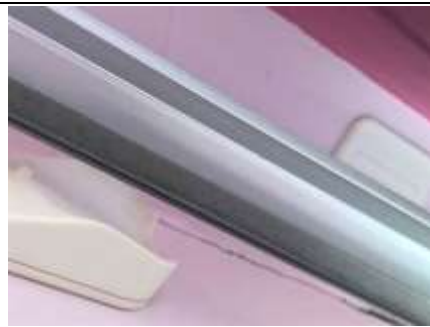
Photo n° DSCNA014

Localisation : RDC SUPERIEUR - OFFICE (636643)

Partie d'ouvrage : Joint mousse

Description : Joint mousse

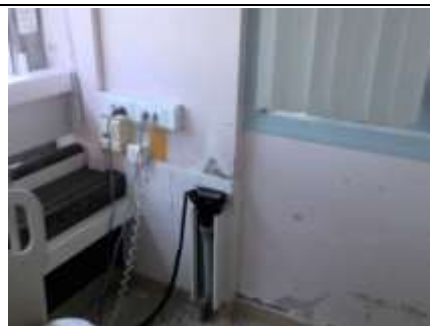
Photo n° DSCNA028

Localisation : RDC SUPERIEUR - DIALYSE 8 LITS (636619)

Partie d'ouvrage : Colle de faïence

Description : Colle de faïence

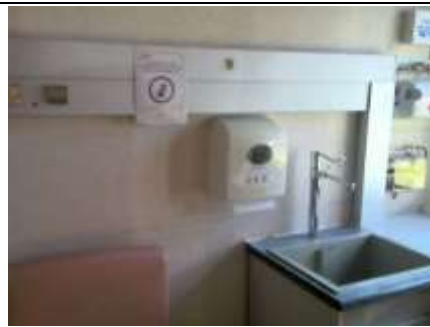
Photo n° DSCNA029

Localisation : RDC SUPERIEUR - CIRCULATION COMMUNE

Partie d'ouvrage : Plâtre + peinture

Description : Plâtre + peinture

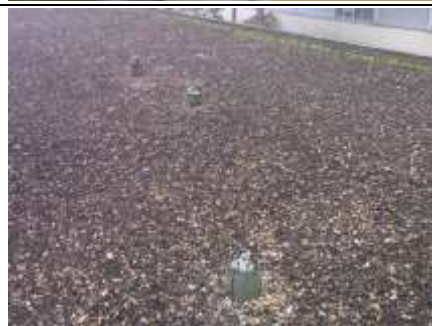
Photo n° DSCNA040

Localisation : Parties extérieures-toiture

Partie d'ouvrage : Partie plane : revêtement bitumineux (bandes, lés...)

Description : [Met] Revêtement bitumineux noir avec couche en papier

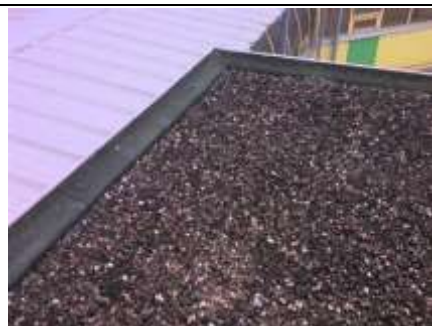
Photo n° DSCNA042

Localisation : Parties extérieures

Partie d'ouvrage : Relevé : revêtement bitumineux (bandes, lés...)

Description : Relevé : revêtement bitumineux (bandes, lés...)
