Résumé de l'expertise n° 25/ING/18226/JJE/ESCALIER SECOURS AILE B

Rapport de mission de repérage des matériaux et produits contenant de l'amiante dans les immeubles bâtis avant réalisation de travaux

Numéro de dossier : **25/ING/18226/JJE/ESCALIER SECOURS AILE B**
 Date du repérage : **31/01/2025**
 Remis au propriétaire : **05/03/2025**

Adresse	Rue : Centre hospitalier Louis Pasteur Avenue Léon Jouhaux Bât., escalier, niveau, appartement n°, lot n° : Escalier de secours; Aile B Code postal, ville : . 39100 DOLE
Périmètre de repérage : cage d'escalier de secours
Type de logement : Centre Hospitalier
Fonction principale du bâtiment : Etablissements sanitaires : Hôpitaux et cliniques
Date de construction : Date du permis de construire non connue

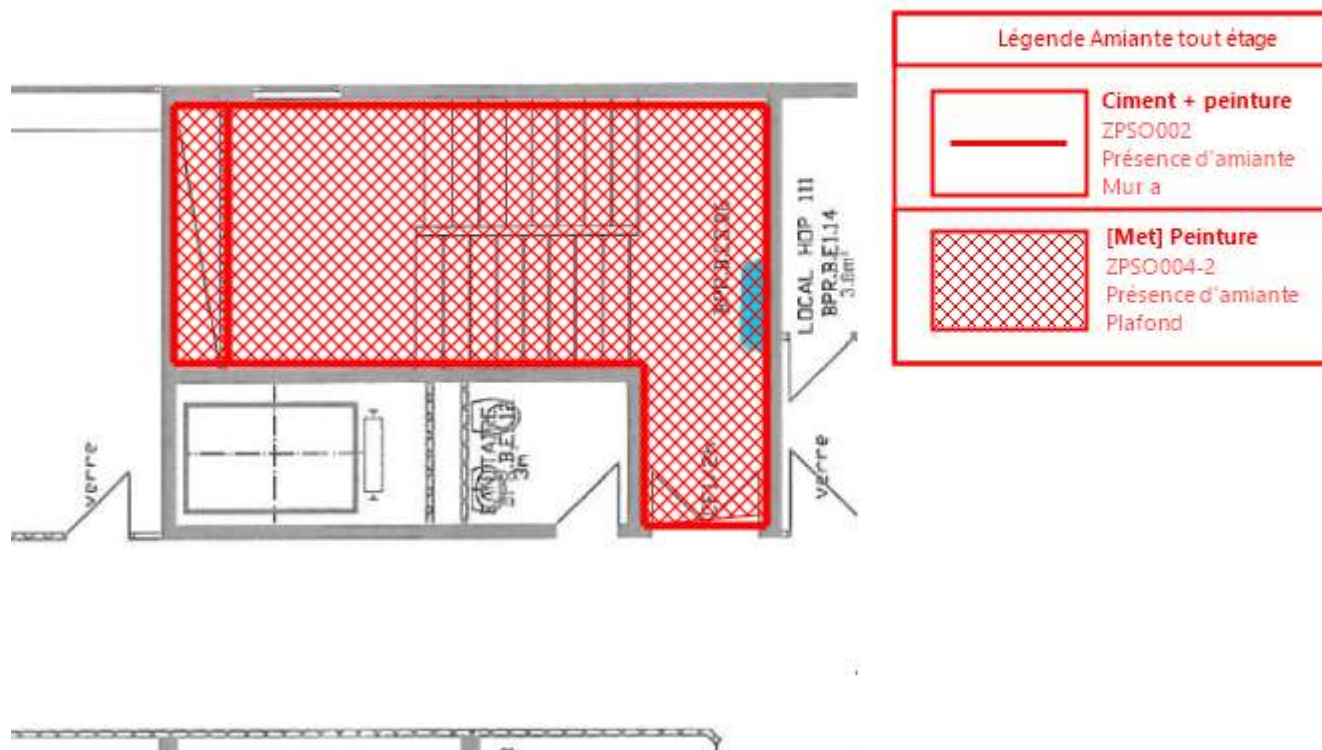
Nom du plan : Croquis amiante MUR/PLAFOND

Amiante	Dans le cadre de la mission, il a été repéré des matériaux et produits contenant de l'amiante.
