Rapport de mission de repérage des matériaux et produits contenant de l'amiante dans les immeubles bâtis avant réalisation de travaux

Numéro de dossier : 23/IMO/0563
Date du repérage : 15/12/2023

Immeuble bâti visité	
Adresse	Rue :..... Centre de soins Antoine de St EXUPERY, route de la Bassée Bât., escalier, niveau, appartement n°, lot n°: , Lot numéro Non communiqué Code postal, ville :... 62880 VENDIN LE VIEIL (France) Références cadastrales non communiquées
Périmètre de repérage : Ensemble de la propriété
Type de logement : Fonction principale du bâtiment : Date de construction : Centre de soins Etablissements sanitaires : Hôpitaux et cliniques < 1997

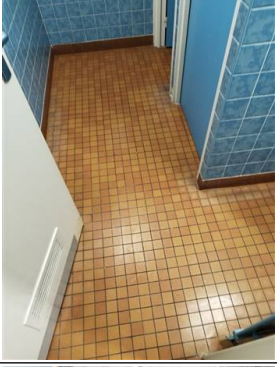
M024	<u>Localisation</u> : Rez de chaussée Administration - WC 1 <u>Echantillons</u> : P4 <u>Description</u> : Colles des carrelages	Absence d'amiante (Après analyse en laboratoire)

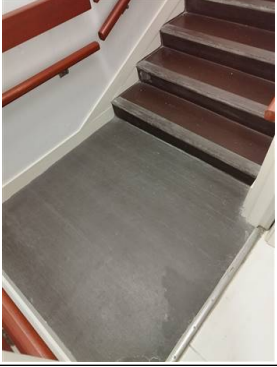
M063	<p><u>Localisation</u> : P'tits Polissons RDC - Cage d'escalier</p> <p><u>Echantillons</u> : P22</p> <p><u>Description</u> : Sous-couche des tissus muraux</p>	Absence d'amiante (Après analyse en laboratoire)

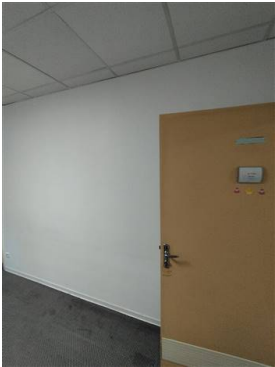
M082	<u>Localisation</u> : Plateau Technique HC (Rez de chaussée) - Couloir secrétariat médical <u>Echantillons</u> : P83 <u>Description</u> : Sous-couche des tissus muraux	Présence d'amiante (Après analyse en laboratoire)

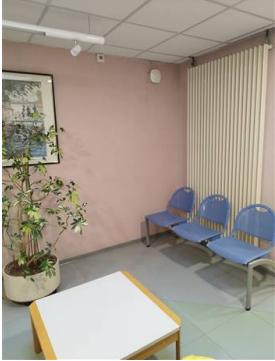
M083	<u>Localisation</u> : Plateau Technique HC (Rez de chaussée) - Bureau orthophoniste <u>Echantillons</u> : P84 <u>Description</u> : Sous-couche des tissus muraux	Présence d'amiante (Après analyse en laboratoire)

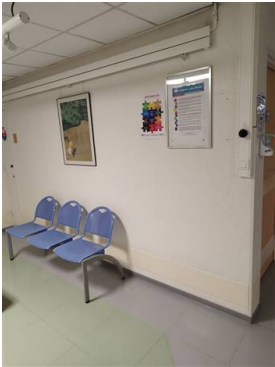
M090	<u>Localisation</u> : Plateau Technique HC (Rez de chaussée) - Couloir Laboratoire <u>Echantillons</u> : P91 <u>Description</u> : Sous-couche des tissus muraux	Présence d'amiante (Après analyse en laboratoire)

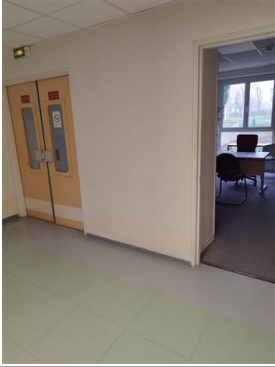
M091	<u>Localisation</u> : Rez de chaussée Administration - Bureau 1 <u>Echantillons</u> : P92 <u>Description</u> : Sous-couche des tissus muraux	Absence d'amiante (Après analyse en laboratoire)

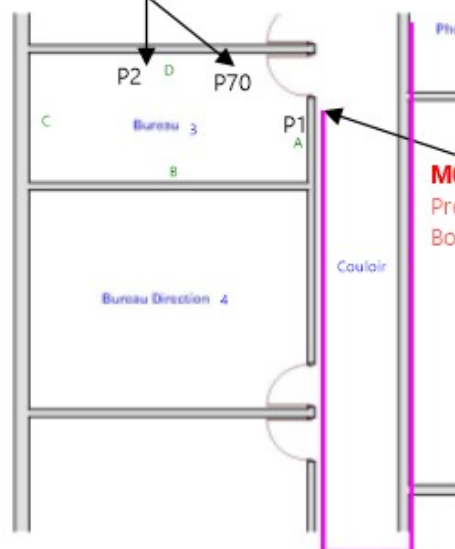
Echantillon: P1

M021 - Sous-couche des tissus muraux

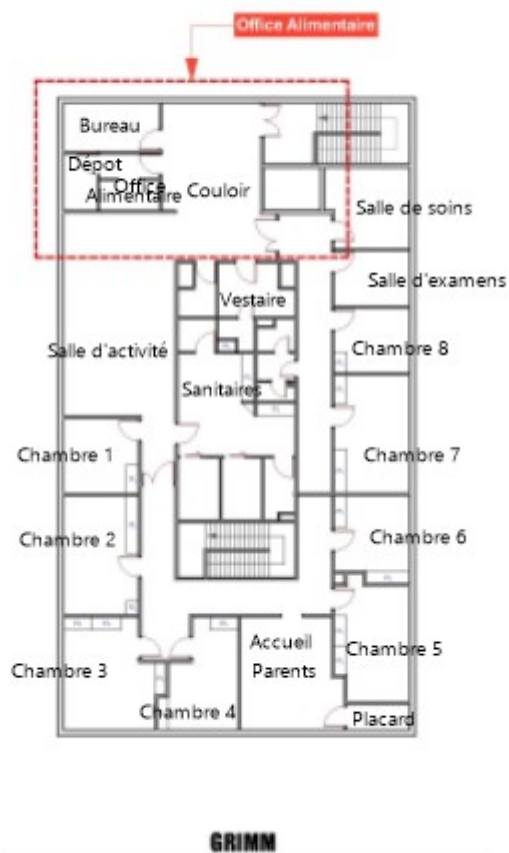
Echantillon: P29

M049 - Revêtement semi-dur (cloison de recouplement)

Présence d'amiante
Bon état

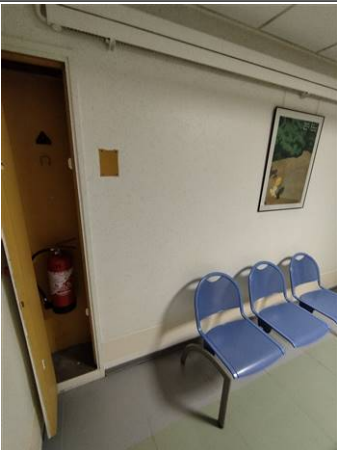
<p>Photo n° PhA007 Localisation : Plateau Technique HC (Rez de chaussée) - Couloir Laboratoire Ouvrage : Revêtements de sol (l'analyse doit concerner chacune des couches du revêtement) Partie d'ouvrage : Revêtement plastique avec sous-couche Description : Revêtement plastique avec sous-couche Localisation sur croquis : M007</p>

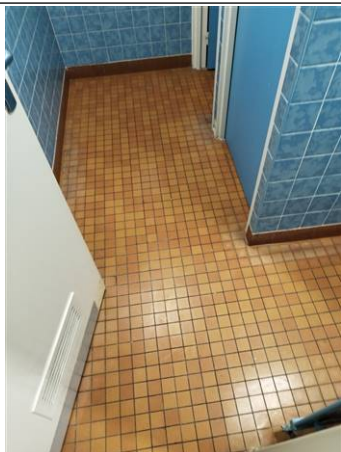
Photo n° PhA023

Localisation : Rez de chaussée Administration - WC 1

Description : Carrelage+colle

Localisation sur croquis : M023

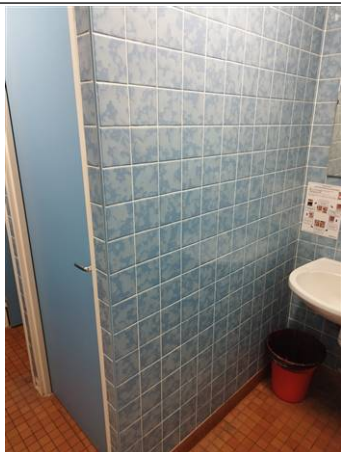
Photo n° PhA024

Localisation : Rez de chaussée Administration - WC 1

Description : Colles des carrelages

Localisation sur croquis : M024

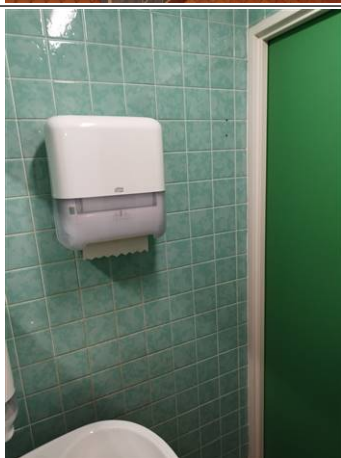
Photo n° PhA025

Localisation : Rez de chaussée Administration - WC 2

Description : Colles des carrelages

Localisation sur croquis : M025

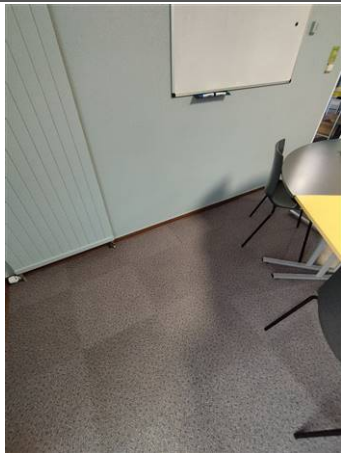
Photo n° PhA026

Localisation : Rez de chaussée Administration - Salle de réunion

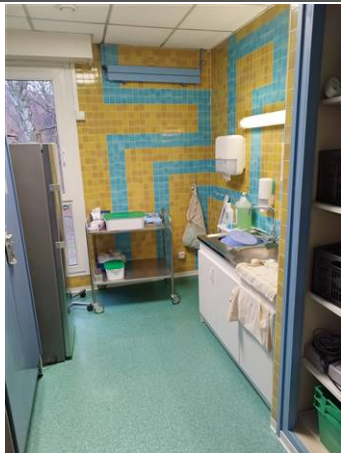
Photo n° PhA034
Localisation : 1er étage La Fontaine - salle désinfection
Ouvrage : Revêtements de murs
Partie d'ouvrage : Colles des carrelages+Faïence jaune
Description : Colles des carrelages
Localisation sur croquis : M034

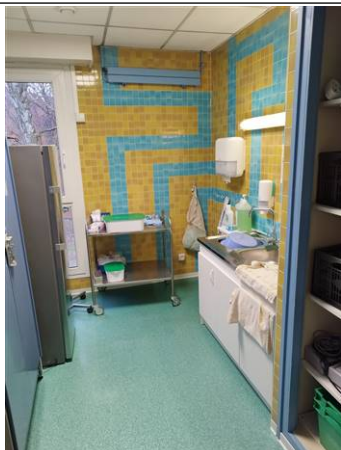
Photo n° PhA035
 Localisation : 1er étage La Fontaine - salle désinfection
 Ouvrage : Revêtements de murs
 Partie d'ouvrage : Colles des carrelages+Faïence Bleue
 Description : Colles des carrelages
 Localisation sur croquis : M035

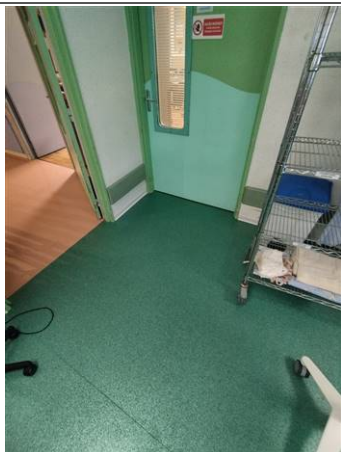
Photo n° PhA042
Localisation : 1er étage La Fontaine - Salle d'activités 1
Ouvrage : Revêtements de sol (l'analyse doit concerner chacune des couches du revêtement)
Partie d'ouvrage : Revêtement vinyle sol
Description : Revêtement de sol
Localisation sur croquis : M042

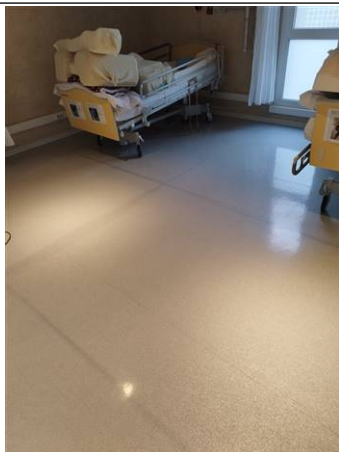
Photo n° PhA047
 Localisation : 1er étage La Fontaine - Chambre 4
 Ouvrage : Revêtements de sol (l'analyse doit concerner chacune des couches du revêtement)
 Partie d'ouvrage : Vinyle gris
 Description : Sol vinyle gris
 Localisation sur croquis : M047

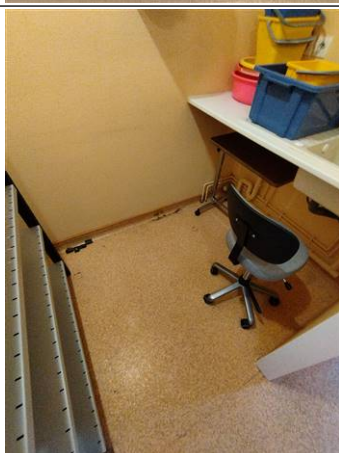
Photo n° PhA048
 Localisation : 1er étage GRIMM - Office alimentaire
 Ouvrage : Revêtements de sol (l'analyse doit concerner chacune des couches du revêtement)
 Partie d'ouvrage : Chape maigre+Lino
 Description : Lino+dalle béton
 Localisation sur croquis : M048

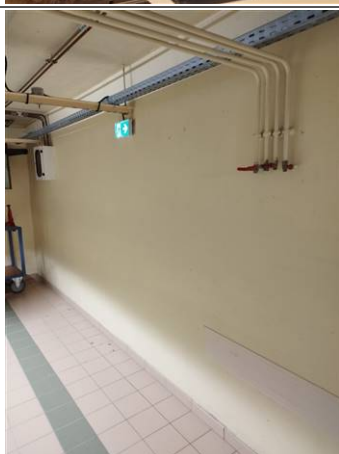
Photo n° PhA050
 Localisation : S-Sol R-1 locaux techniques - Couloir accès Grimm
 Ouvrage : Revêtements de murs
 Partie d'ouvrage : Sous-couche des tissus muraux
 Description : Sous-couche des tissus muraux
 Localisation sur croquis : M050

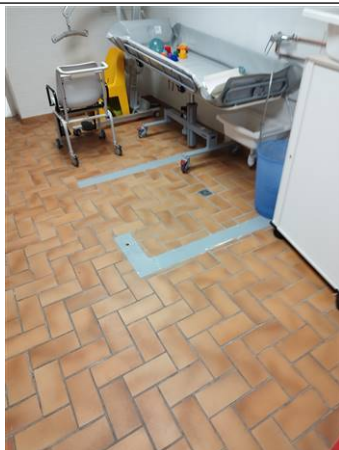
Photo n° PhA059
Localisation : P'tits Polissons RDC - Espace change
Ouvrage : Revêtements de sol (l'analyse doit concerner chacune des couches du revêtement)
Partie d'ouvrage : Carrelage+colle
Description : Carrelage+colle
Localisation sur croquis : M059

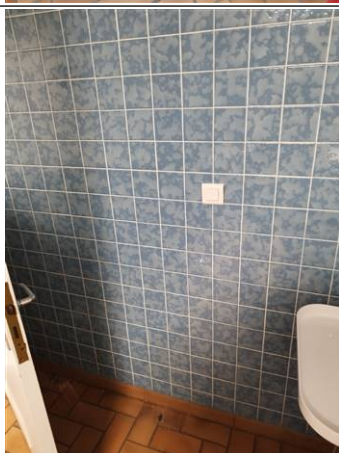
Photo n° PhA060
Localisation : P'tits Polissons RDC - Stockage 1
Ouvrage : Revêtements de murs
Partie d'ouvrage : Colles des carrelages
Description : Colles des carrelages+Faïence bleue
Localisation sur croquis : M060

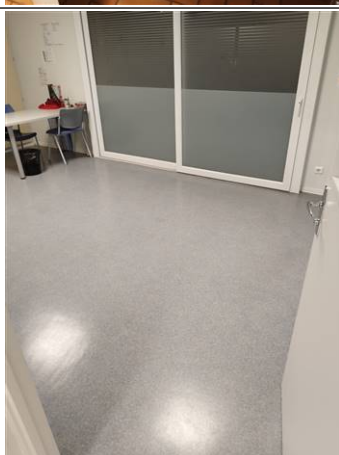
Photo n° PhA061
Localisation : P'tits Polissons RDC - Groupe éducatif
Ouvrage : Revêtements de sol (l'analyse doit concerner chacune des couches du revêtement)
Partie d'ouvrage : Revêtement plastique avec sous-couche
Description : Revêtement plastique avec sous-couche
Localisation sur croquis : M061

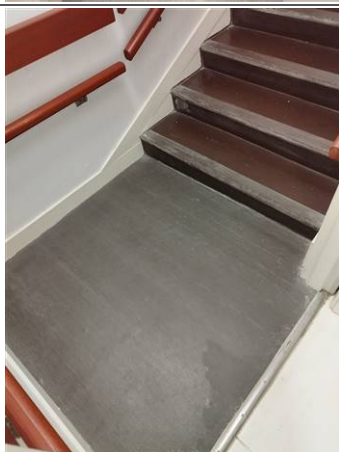
Photo n° PhA062
Localisation : P'tits Polissons RDC - Cage d'escalier
Ouvrage : Revêtements de sol (l'analyse doit concerner chacune des couches du revêtement)
Partie d'ouvrage : Revêtement plastique avec sous-couche
Description : Revêtement plastique avec sous-couche
Localisation sur croquis : M062

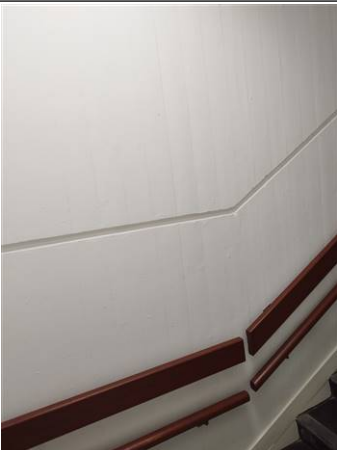
<p>Photo n° PhA063 Localisation : P'tits Polissons RDC - Cage d'escalier Ouvrage : Revêtements de murs Partie d'ouvrage : Sous-couche des tissus muraux Description : Sous-couche des tissus muraux Localisation sur croquis : M063</p>

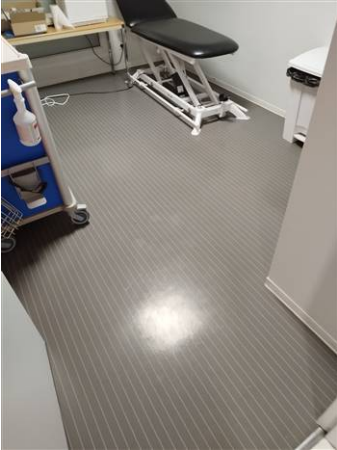
<p>Photo n° PhA064 Localisation : P'tits Polissons RDC - Salle de soins Ouvrage : Revêtements de sol (l'analyse doit concerner chacune des couches du revêtement) Partie d'ouvrage : Revêtement plastique avec sous-couche Description : Revêtement plastique avec sous-couche Localisation sur croquis : M064</p>

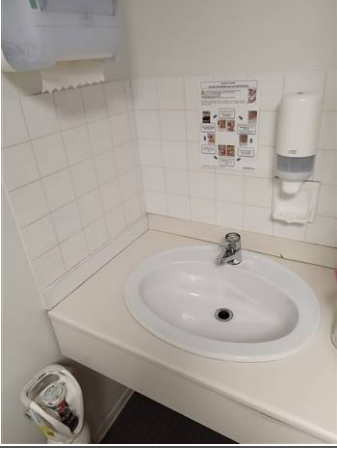
<p>Photo n° PhA065 Localisation : P'tits Polissons RDC - Salle de soins Ouvrage : Revêtements de murs Partie d'ouvrage : Colles des carrelages Description : Colles des carrelages(Faïence lavabo) Localisation sur croquis : M065</p>

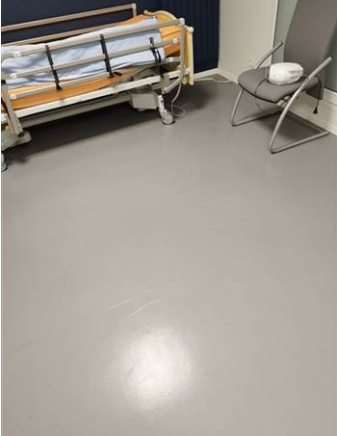
<p>Photo n° PhA066 Localisation : P'tits Polissons RDC - Salle d'activité 8 Ouvrage : Revêtements de sol (l'analyse doit concerner chacune des couches du revêtement) Partie d'ouvrage : Revêtement plastique avec sous-couche Description : Revêtement plastique avec sous-couche Localisation sur croquis : M066</p>

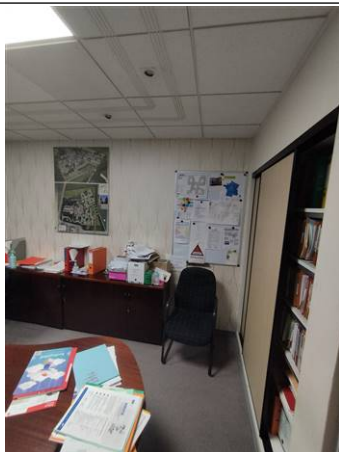
Photo n° PhA071
Localisation : Rez de chaussée Administration - Bureau 4 mur D
Ouvrage : Revêtements de murs
Partie d'ouvrage : Sous-couche des tissus muraux
Description : Sous-couche des tissus muraux
Localisation sur croquis : M071

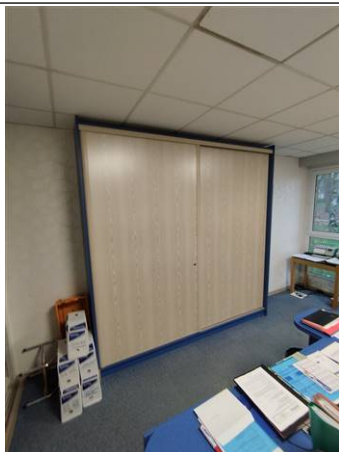
Photo n° PhA072
Localisation : Rez de chaussée Administration - Bureau 5 mur B
Ouvrage : Revêtements de murs
Partie d'ouvrage : Sous-couche des tissus muraux
Description : Sous-couche des tissus muraux
Localisation sur croquis : M072

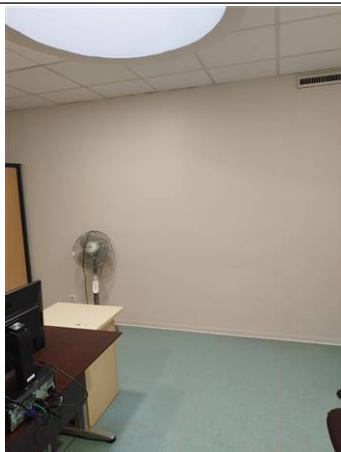
Photo n° PhA083
Localisation : Plateau Technique HC (Rez de chaussée) - Bureau orthophoniste
Ouvrage : Revêtements de murs
Partie d'ouvrage : Sous-couche des tissus muraux
Description : Sous-couche des tissus muraux
Localisation sur croquis : M083

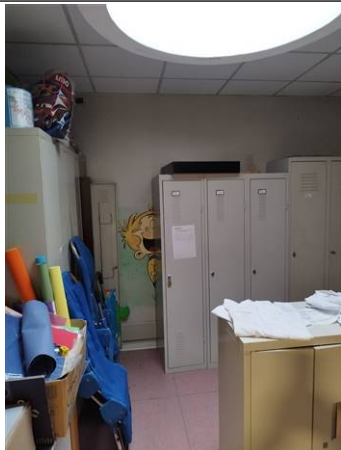
Photo n° PhA084
Localisation : Plateau Technique HC (rez de chaussée) - Vestiaire homme 2
Ouvrage : Revêtements de murs
Partie d'ouvrage : Sous-couche des tissus muraux
Description : Sous-couche des tissus muraux
Localisation sur croquis : M084

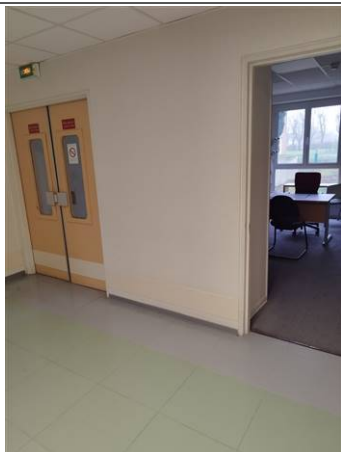
Photo n° PhA090
Localisation : Plateau Technique HC (Rez de chaussée) - Couloir Laboratoire
Ouvrage : Revêtements de murs
Partie d'ouvrage : Sous-couche des tissus muraux
Description : Sous-couche des tissus muraux
Localisation sur croquis : M090

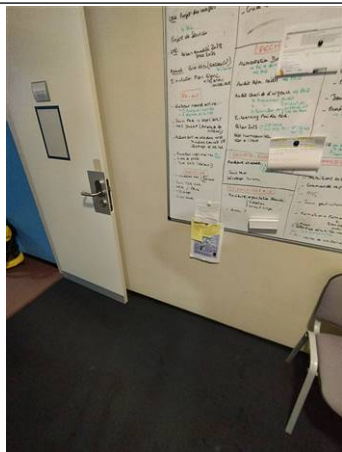
Photo n° PhA091
 Localisation : Rez de chaussée Administration - Bureau 1
 Ouvrage : Revêtements de murs
 Partie d'ouvrage : Sous-couche des tissus muraux
 Description : Sous-couche des tissus muraux
 Localisation sur croquis : M091
