RAPPORT D'INVESTIGATION T23-10767

**Conservatoire National supérieur de Musique et de
Danse de Paris
209 avenue Jean Jaurès
75019 – PARIS**

INVESTIGATION DES CANALISATIONS D'ASSAINISSEMENT

OCTOBRE 2023

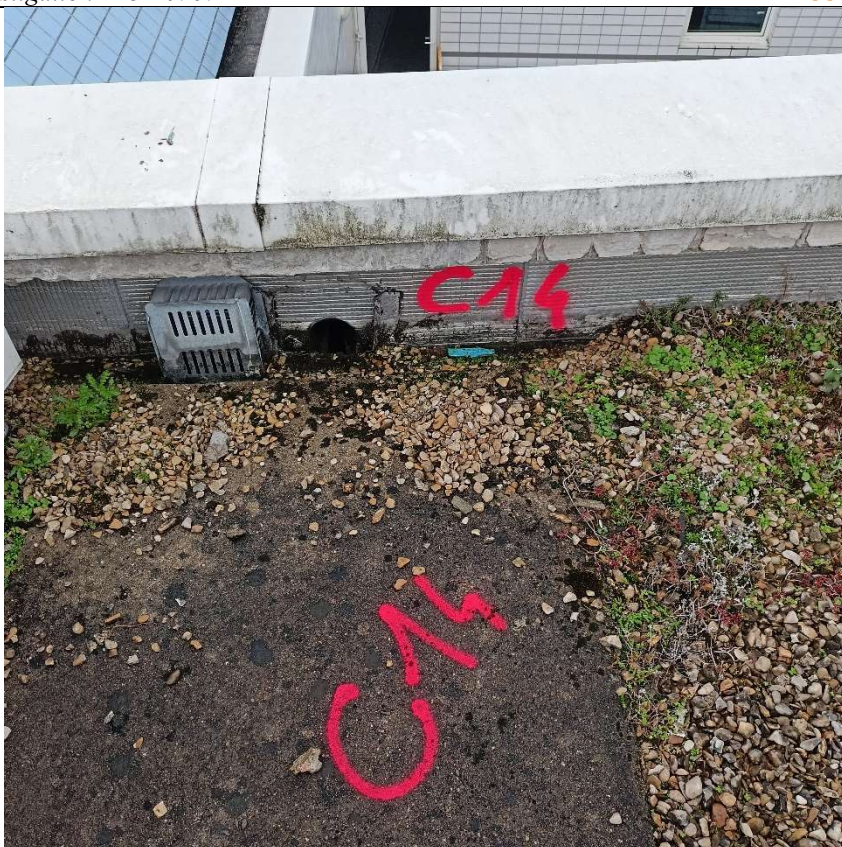
Photo n° 23 : Vue sur C14

C14 → AVAL F 100	1.00m	Non	- Déversement en dauphin après 1.00ml directement sur l'étanchéité en polystyrène extrudé le long des pans coupés	- RAS
C15 → AVAL F 100	1.00m	Non	- Déversement en dauphin après 1.00ml directement sur l'étanchéité en polystyrène extrudé le long des pans coupés	- RAS
C16 → AVAL F 100	1.00m	Non	- Déversement en dauphin après 1.00ml directement sur l'étanchéité en polystyrène extrudé le long des pans coupés	- RAS
C17 → AVAL F 100	32.00m	Non	- Corrosion	- Curage - Chemisage sur 9.00ml
C18 → AVAL F 100	14.00m	Non	- Corrosion	- Curage - Chemisage sur 2.50ml - Ouverture d'un branchement
C19 → AVAL F 100	28.00m	Non	- Corrosion - Dépôt de calcaire - Dégradation du revêtement - 2 branchements	- Curage mécanique - Chemisage sur 7.50ml
C20 → AVAL F 70	30.00m	Non	- Corrosion - Dépôt de graviers - Dégradation du revêtement - 4 branchements	- Curage mécanique - Chemisage sur 4.50ml
C21 → AVAL F 70	2.50m	Non	- Corrosion	- Curage - Chemisage sur 1.00ml

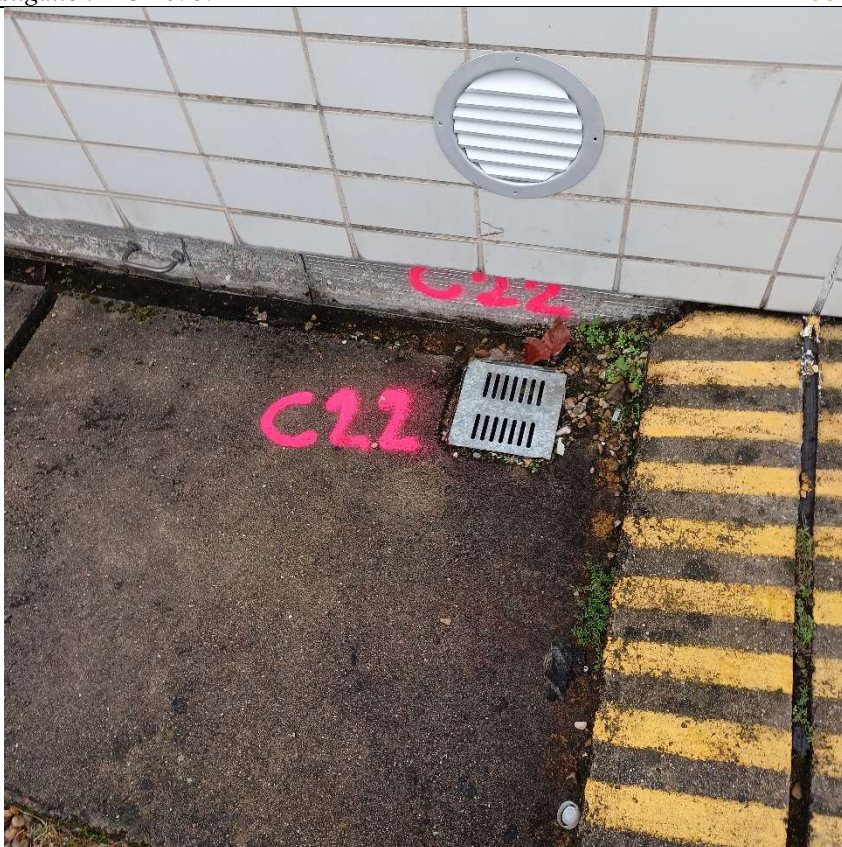
Photo n° 21 : Vue sur C22

C22 → AVAL F 70	0.80m	Non	<ul style="list-style-type: none"> - Dépôt de concrétions de carbonates de calcium - Corrosion - Dépôt de graviers - Blocage caméra 	<ul style="list-style-type: none"> - L'état et la section réduite du collecteur ne nous permet pas de l'inspecter dans son intégralité - Curage mécanique préconisé avant réinspection - Chemisage éventuel
C23 → AVAL F 70	0.50m	Non	<ul style="list-style-type: none"> - Dépôt de concrétions de carbonates de calcium - Corrosion totale - Blocage caméra 	<ul style="list-style-type: none"> - L'état et la section réduite du collecteur ne nous permet pas de l'inspecter dans son intégralité - Curage mécanique préconisé avant réinspection - Chemisage éventuel
C24 → AVAL F 125	27.90m	Non	<ul style="list-style-type: none"> - Flache - Dépôt de laitance 	<ul style="list-style-type: none"> - Curage mécanique - Chemisage sur 7.00ml - Ouverture d'un branchement

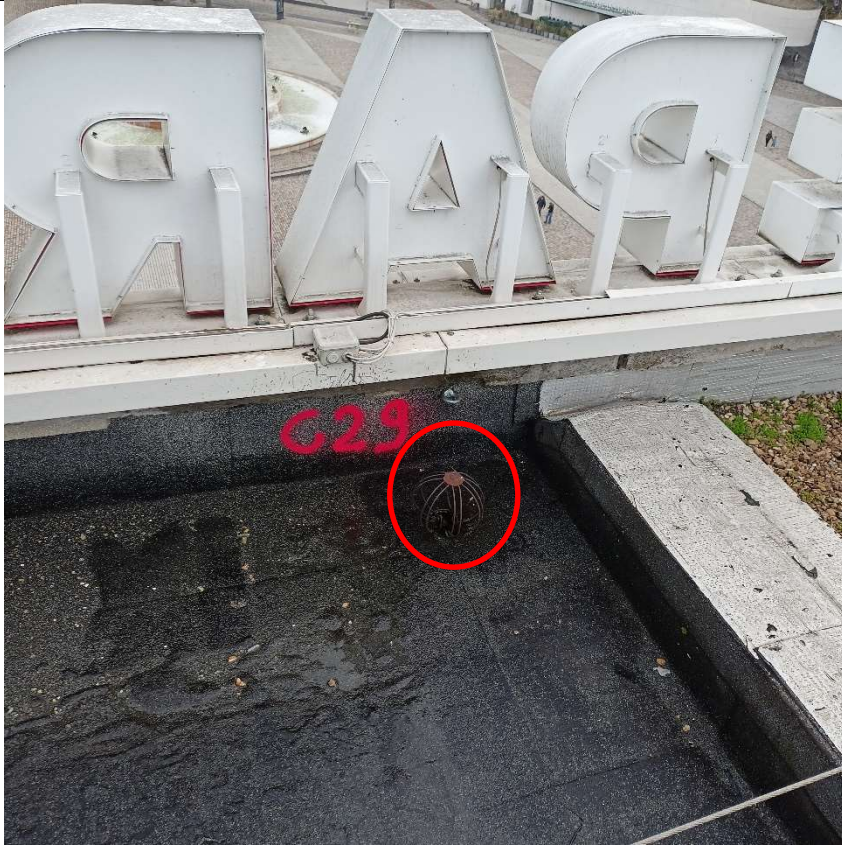
Photo n° 27 : Vue sur C29

- Chemisage éventuel				
C28' → AVAL F 70	22.00m	Non	- Corrosion - Blocage caméra	- Réhabilitation du tronçon
C29 → AVAL F 100	10.00m	Non	- Corrosion	- Curage mécanique - Chemisage sur 5.00m
C30 → AVAL F 100	10.00m	Non	- Corrosion	- Curage mécanique - Chemisage sur 5.00m
C31 → AVAL F 125	12.50m	Non	- RAS	- RAS
C32 → AVAL F 125	27.50m	Non	- RAS	- RAS
C33 → AVAL F 100	0.00m	Non	- RAS	- RAS
C34 → AVAL F 125	1.40m	Non	- Corrosion - Obstruction totale - Blocage caméra	- L'état et la section réduite du collecteur ne nous permet pas de l'inspecter dans son intégralité - Curage mécanique préconisé avant réinspection - Chemisage éventuel

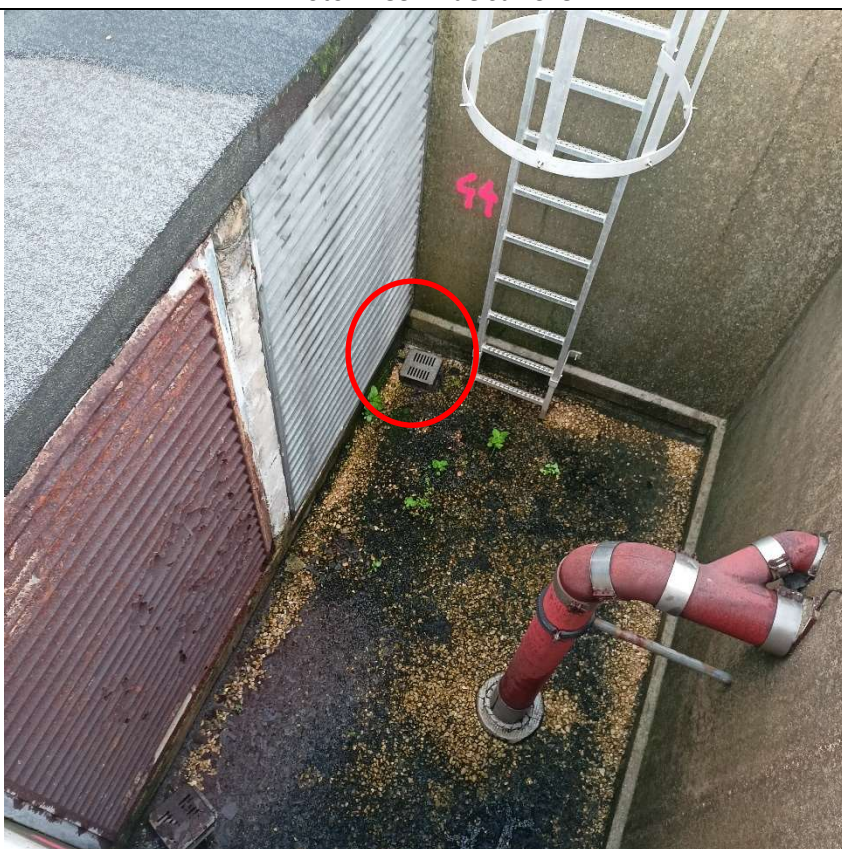
Photo n° 40 : Vue sur C44

C43 → AVAL F 150	26.00m	Non	- RAS	- RAS
C44 → AVAL F 100	28.50m	Non	- RAS	- RAS
C45 → AVAL F 100	0.00m	Non	- Dépôt de graviers 100% - Blocage caméra	- Curage mécanique - Chemisage sur 1.00ml
C46 → AVAL F 100	22.70m	Non	- Corrosion - Flache - Dégradation du revêtement - Dépôt de graviers 10%	- Curage mécanique - Chemisage sur 6.00ml - Ouverture d'un branchement
C47 → AVAL F 100	0.50m	Non	- Corrosion - Blocage caméra	- L'état et la section réduite du collecteur ne nous permet pas de l'inspecter dans son intégralité - Curage mécanique préconisé avant réinspection - Chemisage éventuel
C48 → AVAL F 125	2.80m	Non	- Fissure longitudinale - Dépôt de boue épaisseur 80% - Obstruction totale - Blocage caméra	- L'état et la section réduite du collecteur ne nous permet pas de l'inspecter dans son intégralité - Curage mécanique et hydraulique préconisé avant réinspection - Chemisage éventuel
C49 → AVAL F 125	0.20m	Non	- Dépôt de graviers 100% - Blocage caméra	- L'état et la section réduite du collecteur ne nous permet pas de l'inspecter dans son intégralité - Curage mécanique et hydraulique préconisé avant réinspection
