CHÂTEAU DE COMPIÈGNE

THÉÂTRE LOUIS-PHILIPPE

**RESTAURATION DU THÉÂTRE
INTERVENTIONS D'URGENCE**

DOSSIER DE CONSULTATION DES ENTREPRISES

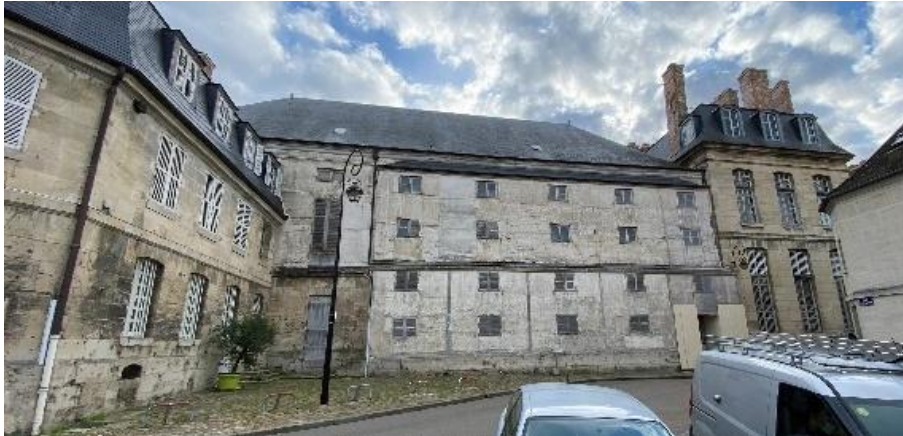
L'état de conservation de la façade Ouest, et plus particulièrement des galeries, est très préoccupant. Outre les innombrables fissures structurelles ou superficielles, la quasi-totalité de la galerie déverse vers la rue. Le défaut d'entretien des descentes d'eaux pluviales, a profondément altéré les pans de bois au point de nécessiter un étaieement d'urgence.

Cette façade, en état de dégradation très avancée au droit de la voie publique, impose une intervention urgente, trop longtemps repoussée.

Vue depuis la rue d'Ulm

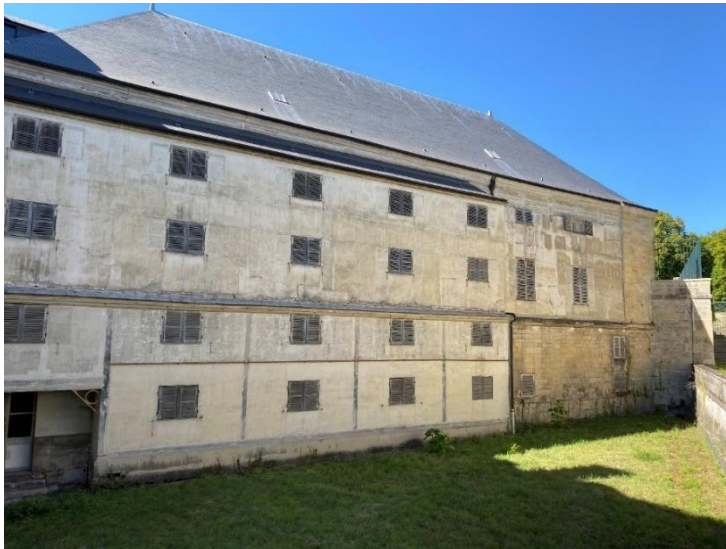
D'importantes infiltrations d'eau sont visibles sur les parements en pierre de la façade datant du XVIII^{ème} siècle, liées au décaissement de la cour du Pistolet. Ces infiltrations entraînent de nombreux désordres sur les pierres de taille (desquamations, colonisations végétales importantes). Les parties hautes de la façade ont perdu la quasi-totalité de leur enduit et les bois désormais apparents sont exposés aux intempéries.

De façon générale, le reste des enduits est fissuré sur la totalité de la façade.

Vue depuis la cour du Pistolet

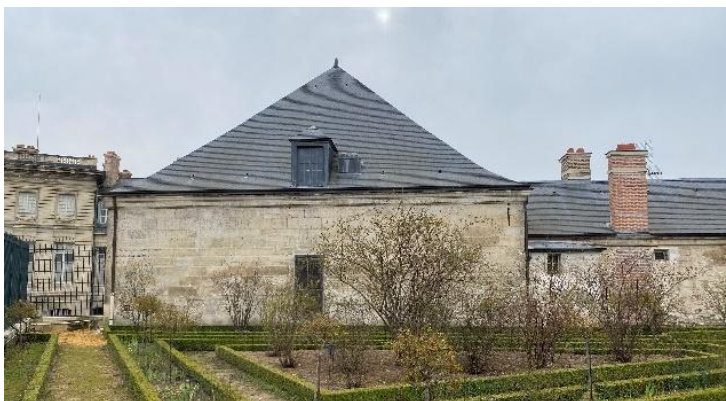
Sa partie enterrée est importante ; la gestion aléatoire des eaux pluviales et les eaux de percolation constantes du jardin maintiennent une humidité permanente et importante des maçonneries. Il en résulte une forte dégradation des parements intérieurs du fond de scène et des remontées capillaires sur près de deux mètres des parements de la façade sur le jardin des roses. Les parements en pierre présentent des desquamations, des joints dégradés et une présence importante de sels.

Vue depuis le jardin des roses

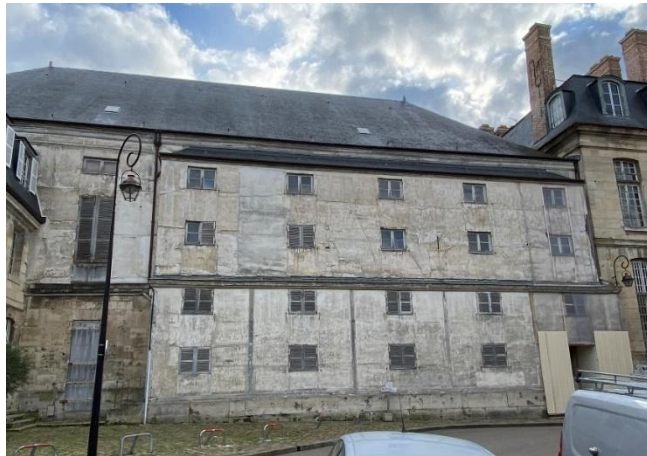
L'état général, très vétuste, présente une importante fissuration liée à la dégradation des pans de bois. La galerie de la rue d'Ulm est d'ailleurs étayée de manière importante afin d'éviter son décrochement et son basculement sur la rue. Les enduits plâtre et chaux sont à bout d'usage et tombent sur la voie publique ; un filet de protection a été installé pour contenir les chutes.

Les menuiseries sont dans un état dégradé. Certaines persiennes ont disparu et plusieurs menuiseries ont été vissées pour éviter leur ouverture. La tenue des vitrages n'est plus assurée ; ils menacent de tomber.

Vue de la galerie

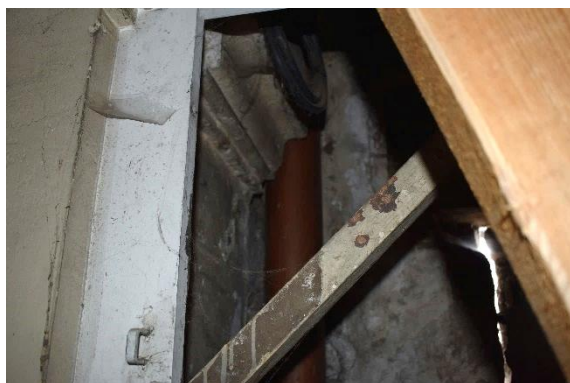
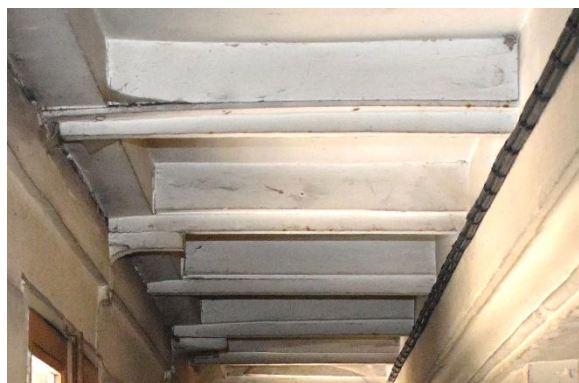
Vestige de la structure métallique qui soutenait les deux niveaux hauts de la galerie

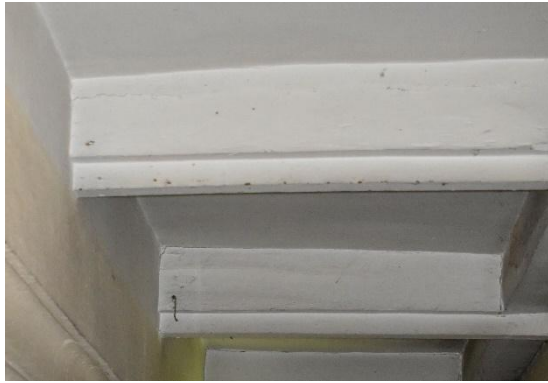
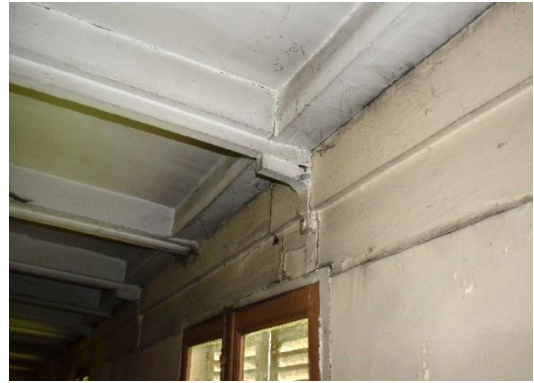
Vestige de la structure métallique qui soutenait les deux niveaux hauts de la galerie
